PAŃSTWOWA KOMISJA BADANIA WYPADKÓW LOTNICZYCH

RAPORT KOŃCOWY

zdarzenie nr: 1863/14

**przestrzeń powietrzna rejonu kontrolowanego Warszawa
(TMA Warszawa)**

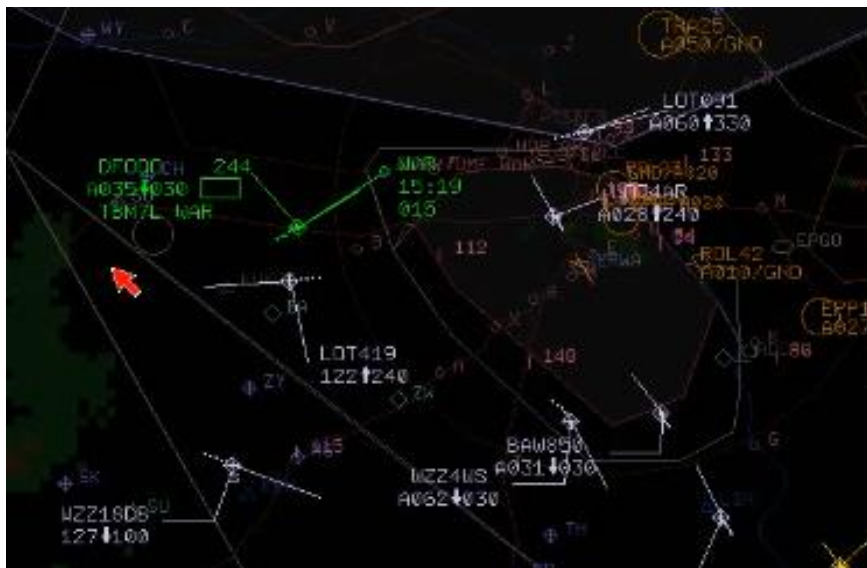
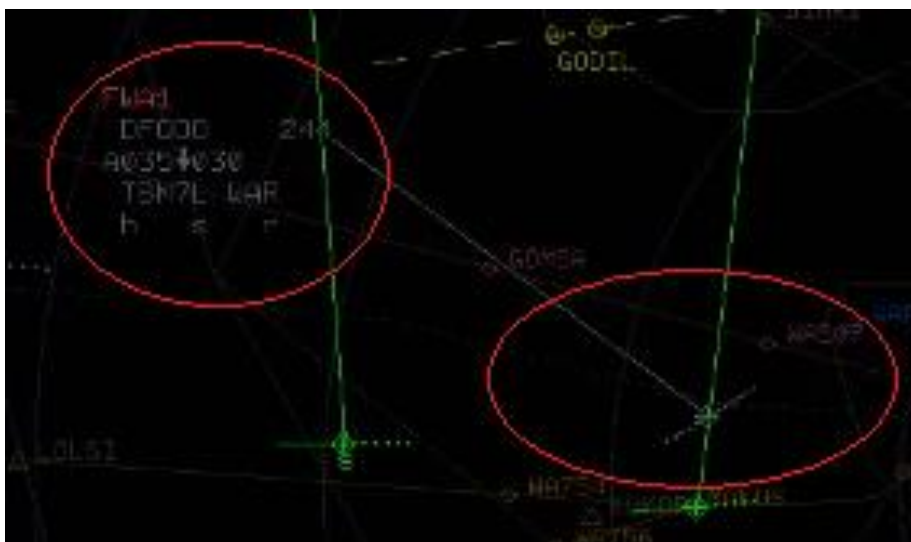
O godzinie 15.17.08 (zrzut nr 1 i 2) informator FIS Warszawa nawiązał kontakt radiowy z pilotem DFOOO i obserwował samolot na wskaźniku radarowy (3500ft w zniżaniu do 3000 ft). Następnie przekazał zezwolenie na dalsze zniżanie do 1500 ft według ciśnienia QNH 1005 hPa.

Zrzut nr: 1 - zobrazowanie ze wskaźnika FIS.

Zrzut nr: 2 - Zobrazowanie ze wskaźnika APP (kolor szary) samolot nie będący w przestrzeni APP.

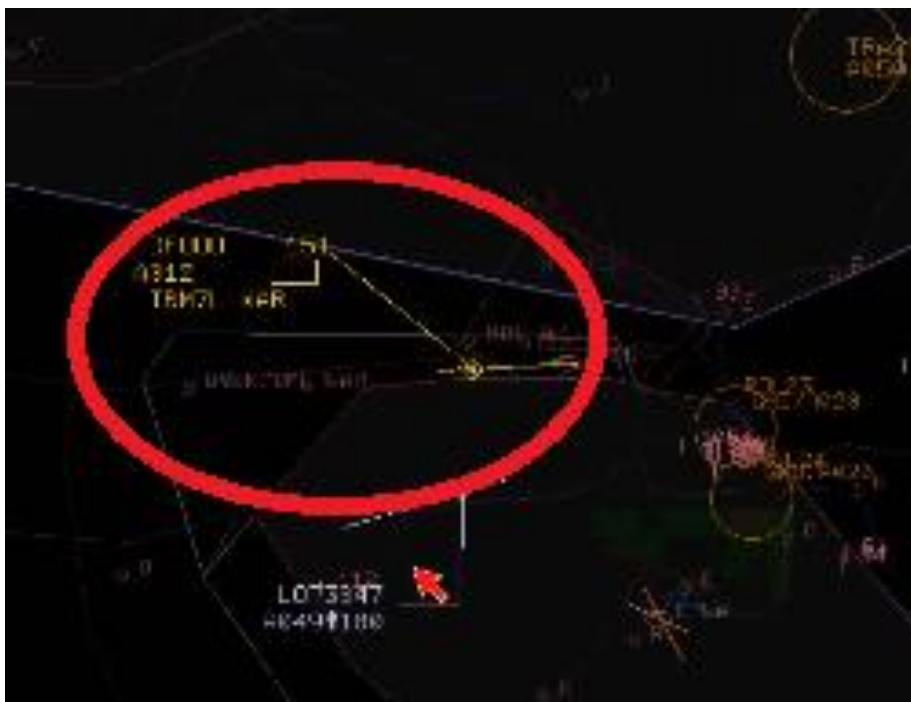
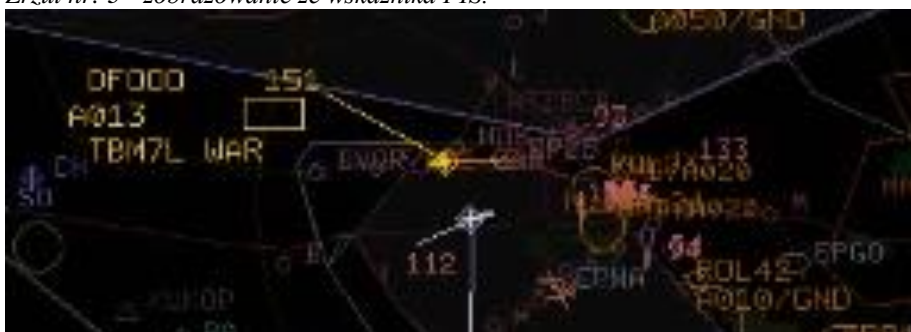
O godzinie 15.17.33 (zrzut nr 3 i 4) informator FIS Warszawa zapytał pilota samolotu DFOOO „...czy wykonuje już w locie VFR wykonujesz?”. Pilot odpowiada „... jeszcze nie, jeszcze bez widzialności”. Informator FIS Warszawa poprosił pilota DFOOO o zgłoszenie wykonywania lotu z widocznością. O godzinie 15.21.10 informator FIS Warszawa ponownie zapytał pilota DFOOO czy wykonuje lot z widocznością ziemi.

Zrzut nr: 3 - zobrazowanie ze wskaźnika FIS.

Zrzut nr:4 - zobrazowanie ze wskaźnika FIS.

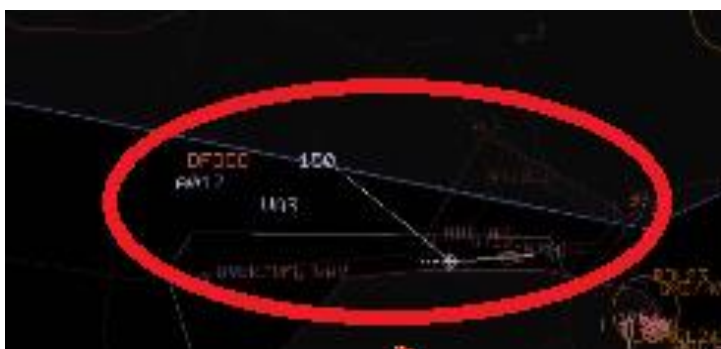
Zrzut nr: 5-zobrazowanie ze wskaźnika FIS.

O godzinie 15.21.28 (zrzut nr: 5) pilot DFOOO wykonujący lot na wysokości 1200 ft AMSL potwierdził wykonywanie lotu z widocznością terenu. Informator FIS Warszawa przyjął informację i nakazał pilotowi nawiązać łączność z AFIS lotniska EPBC i poinformował o zakończeniu służby radarowej. Opis DFOOO samolotu zaświecił się na czerwono jako naruszyiciel przestrzeni kontrolowanej „intruder” ze względu na zbliżanie się do dolnej granicy TMA Warszawa w tym rejonie (1500 ft). O godzinie 15.21.35 pilot potwierdził częstotliwość lotniska EPBC. Informator FIS Warszawa „zwolnił z kontroli” (Decontrol) samolot DFOOO ze swojej przestrzeni odpowiedzialności i opis samolotu na wskaźniku radarowym zmienił kolor na szary, ale dalej na wskaźniku był wyświetlany jako „intruder”.

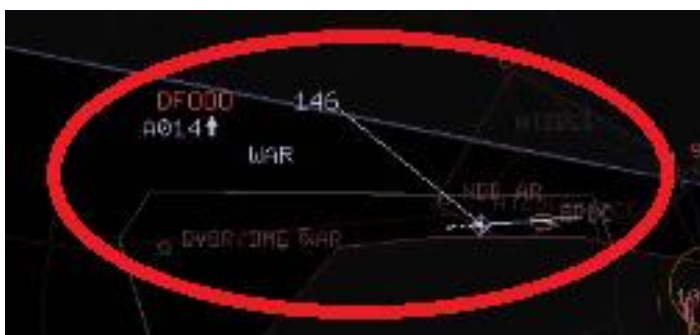
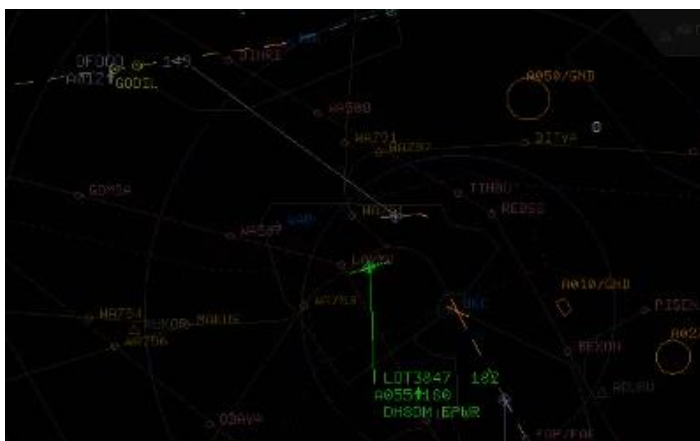
O godzinie 15.21.43 (zrzut nr: 6 i 7) pilot DFOOO w trakcie zbliżania się do lotniska EPBC po otrzymaniu informacji od informatora AFIS EPBC o warunkach atmosferycznych panujących na lotnisku i ze względu na brak kontaktu wzrokowego z powierzchnią ziemi przerwał zniżanie i rozpoczął wznoszenie (1400 ft).

Zrzut nr: 6 - zobrazowanie ze wskaźnika FIS.

Zrzut nr: 7 - zobrazowanie ze wskaźnika APP.

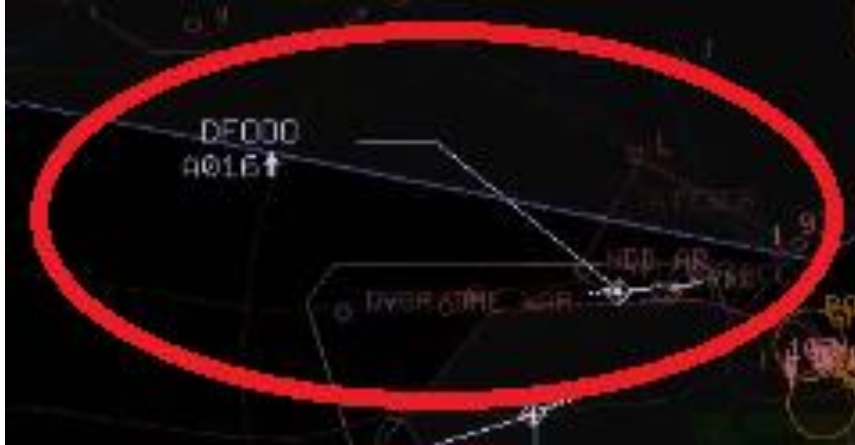
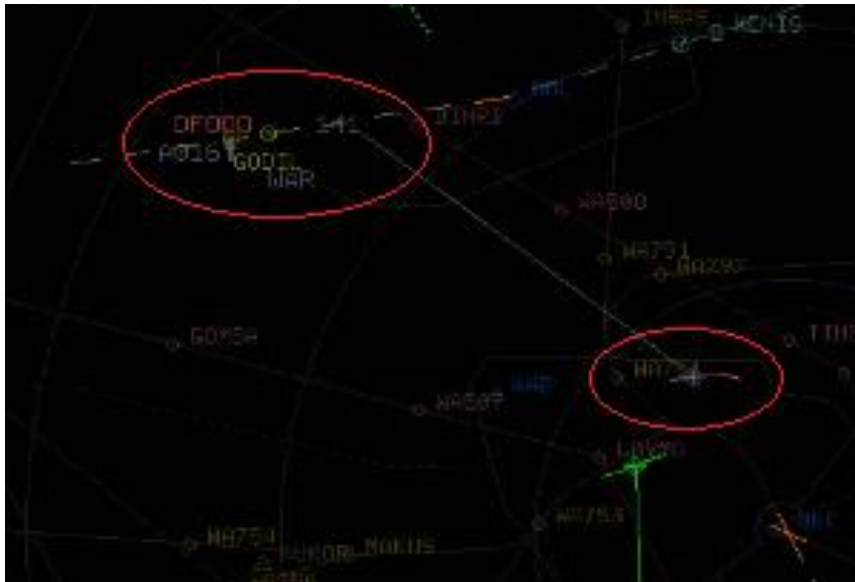
O godzinie 15.21.51 (zrzuty nr: 8 i 9) pilot samolotu DFOOO w trakcie dalszego wznoszenie (1600 ft) wleciał w przestrzeń kontrolowaną klasy „C” TMA Warszawa (od 1500 ft do FL225) i wyświetlał się jako „intruder”(czerwony opis DFOOO) na wskaźniku krl APP. Krl APP nie zareagował na tę sytuację.

Zrzut nr: 8 -zobrazowanie ze wskaźnika FIS.

Zrzut nr: 9 - zobrazowanie ze wskaźnika APP.

Jednym z nich był „czynnik ludzki” – nie zauważenie sygnalizacji o „intruderze” przez personel stanowiska APP. Mogło to być spowodowane brakiem obserwacji w tym czasie wskaźnika radarowego, jak również przesunięcie opisu samolotu DFOOO w miejsce na wskaźniku znacznie oddalone od znacznika „echa” samolotu i nakładające się na opis punktu nawigacyjnego (zrzuty nr: 7;9;10 – 16 i 19 patrz str.: 7-10 i 12).

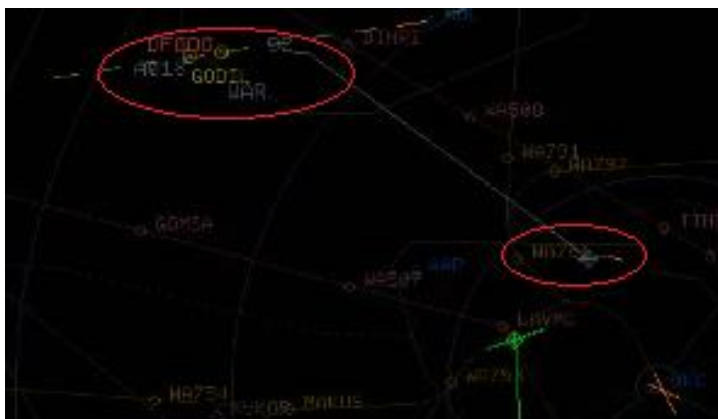
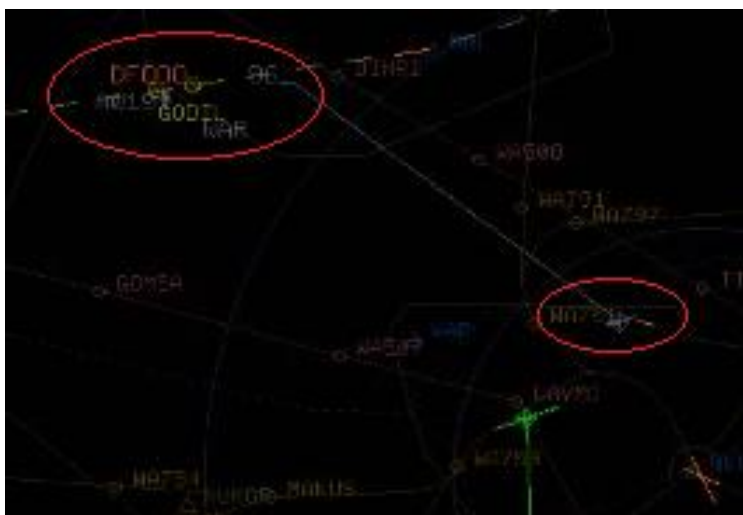
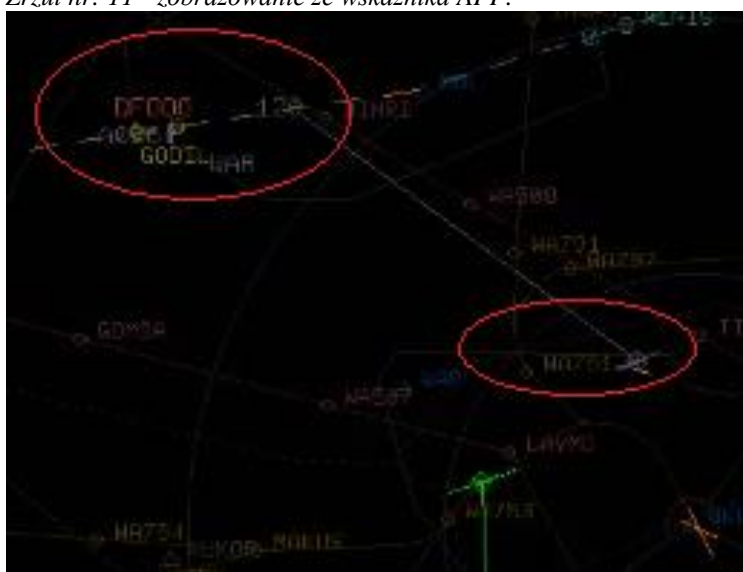
Od godziny 15.22.02 (zrzuty nr: 10; 11 i 12) pilot samolotu DFOOO kontynuuje wznoszenie (1700 ft) w przestrzeni powietrznej TMA Warszawa (od 1500 ft do FL225) i jest cały czas wyświetlany jako „intruder” na wskaźniku APP.

Zrzut nr: 10 - zobrazowanie ze wskaźnika APP.

Zrzut nr: 11 - zobrazenie ze wskaźnika APP.

Zrzut nr: 12 - zobrazenie ze wskaźnika APP.

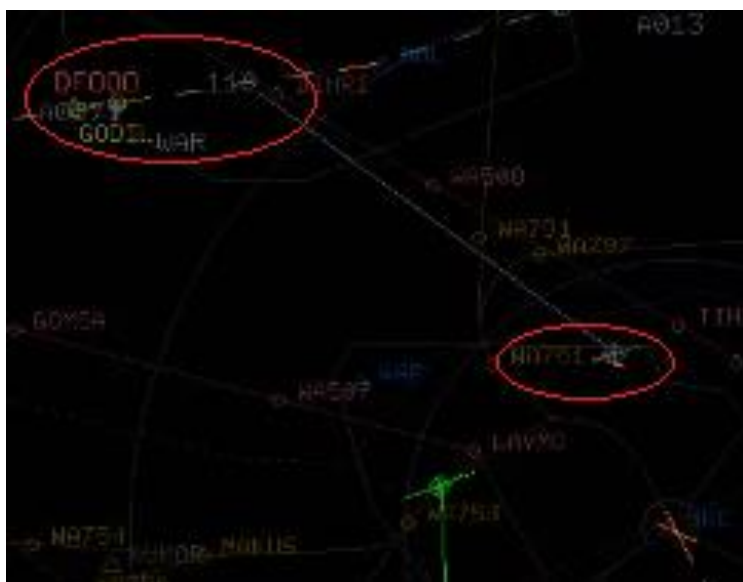
Zrzut nr: 13 - zobrazenie ze wskaźnika APP.

O godzinie 15.22.43 (zrzut nr: 13) pilot DFOOO w trakcie dalszego wznoszenia (2700 ft) rozpoczął wykonywanie zakrętu w prawo na kurs południowy zbliżając się do przedłużenia osi RWY 15/33 lotniska EPWA. W dalszym ciągu wyświetla się jako „intruder”.

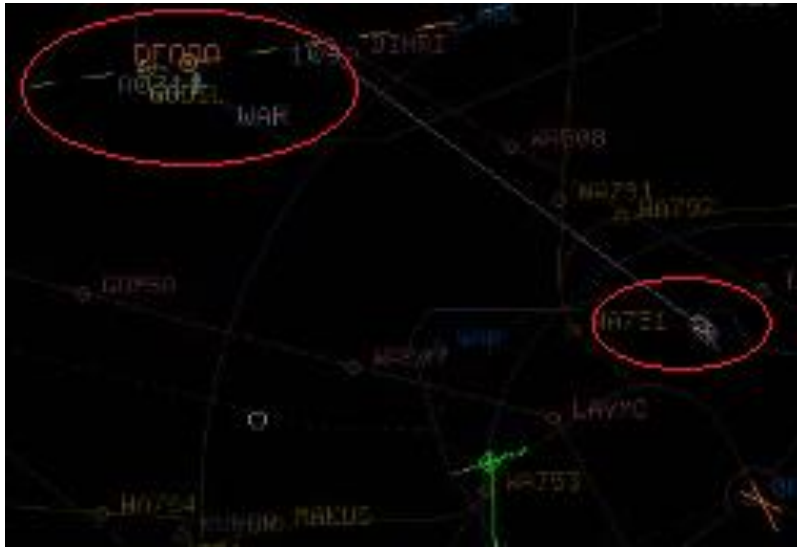
Zrzut nr: 14 - zobrazowanie ze wskaźnika APP.

O godzinie 15.23.02 (zrzut nr: 14) pilot DFOOO wykonuje dalsze wznoszenie (3100 ft) i zakręt w prawo na kurs południowy i zbliża się do obrysu granicy poziomej CTR EPWA.

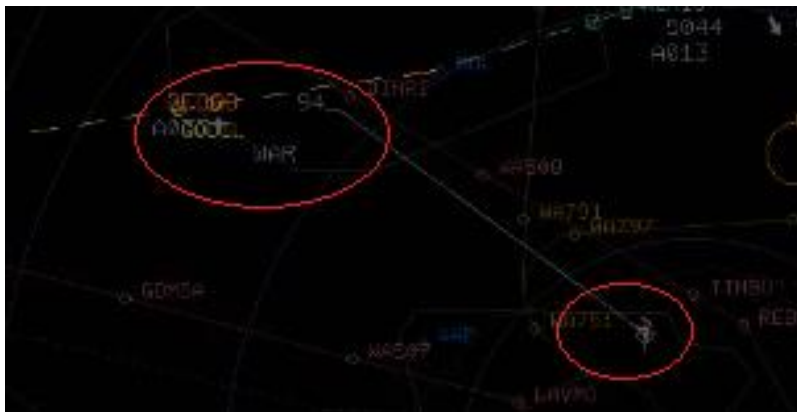
Zrzut nr: 15 - zobrazowanie ze wskaźnika APP.

O godzinie 15.23.12 (zrzut nr: 15) pilot w trakcie dalszego wznoszenia (3300 ft) dolot do granicy poziomej CTR EPWA. Samolot nadal wyświetla się jako „intruder”.

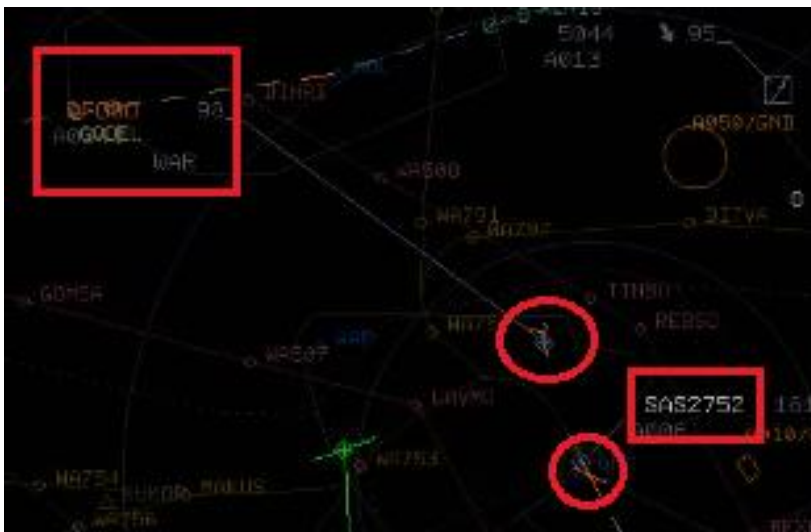
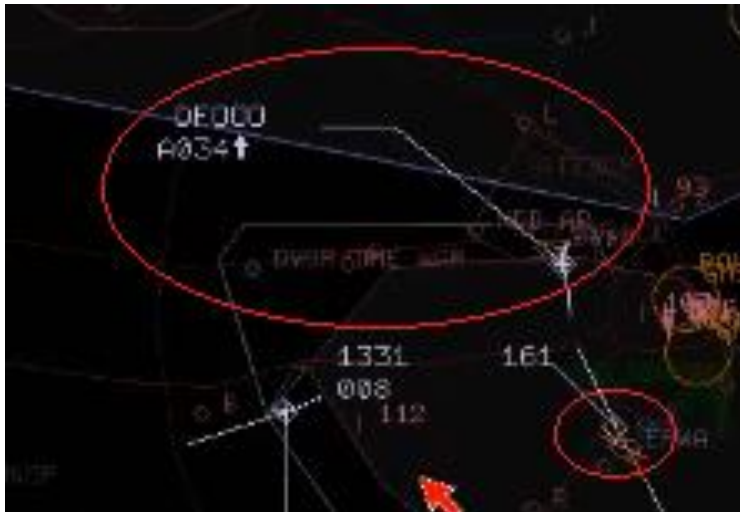
O godzinie 15.23.20 (zrzut nr: 16 i 17) pojawia się echo samolotu SAS2752 po starcie z RWY33. Pilot samolotu DFOOO kontynuował wznoszenie (3400 ft) i wykonywanie zakrętu w prawo.

Zrzut nr: 16 - zobrazowanie ze wskaźnika APP

Zrzut nr: 17 - zobrazenie ze wskaźnika FIS.

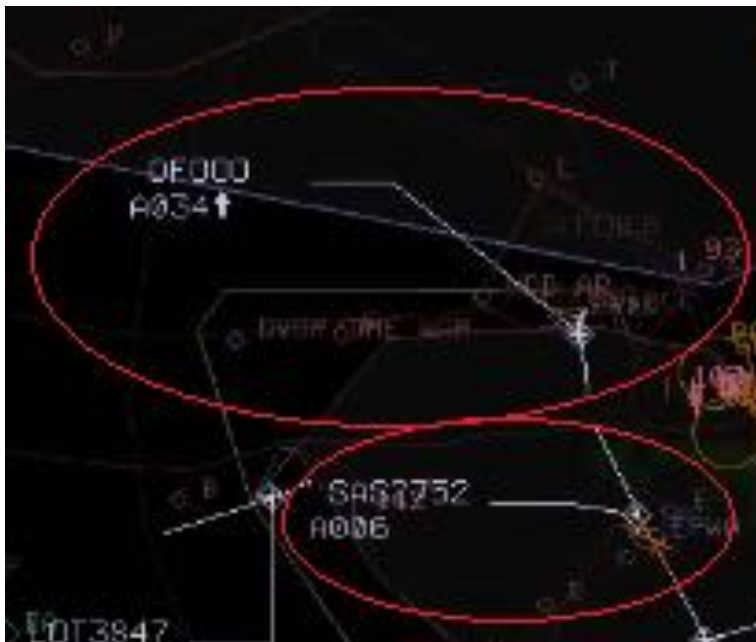
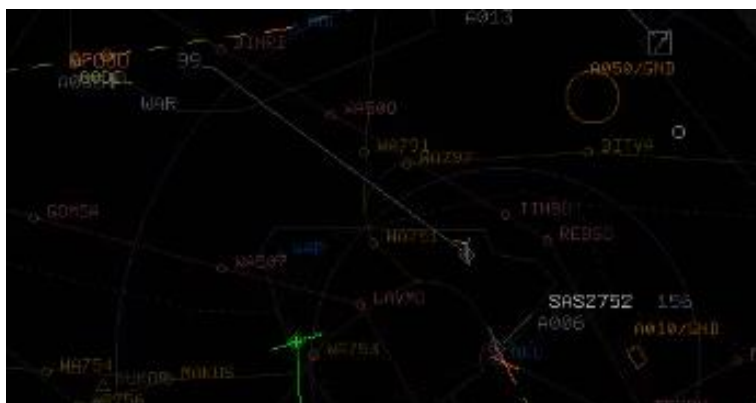
O godzinie 15.23.23 (zrzut nr: 18 i 19) - pojawia się opis samolotu SAS2752 po starcie z RWY33 na wysokości 600 ft AMSL. Pilot DFOOO w trakcie dalszego wznoszenia (3400 ft) kontynuuje zakręt w prawo na kurs południowy w CTR EPWA - zanika sygnalizacja „intruder” i kolor jego opisu na wskaźniku APP zmienia się na szary (zrzut nr: 16). O godzinie 15.23.26 samolot DFOOO na wysokości 3400 ft wlatuje w obrys granicy poziomej CTR EPWA.

Zrzut nr: 18 - zobrazenie ze wskaźnika FIS.

Zrzut nr: 19 - zobrazenie ze wskaźnika APP.

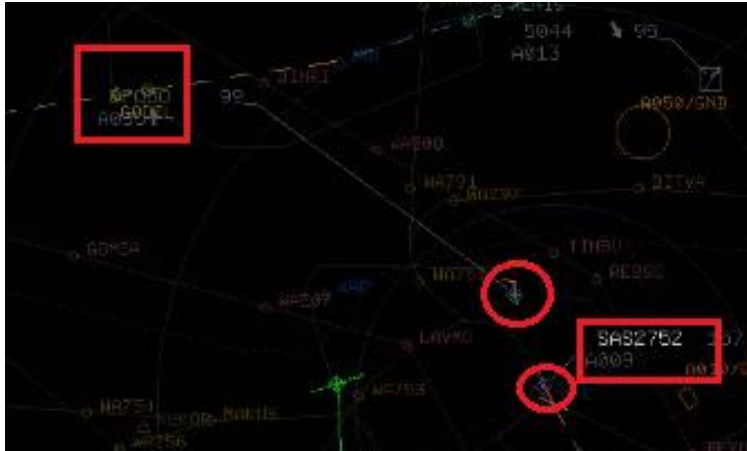
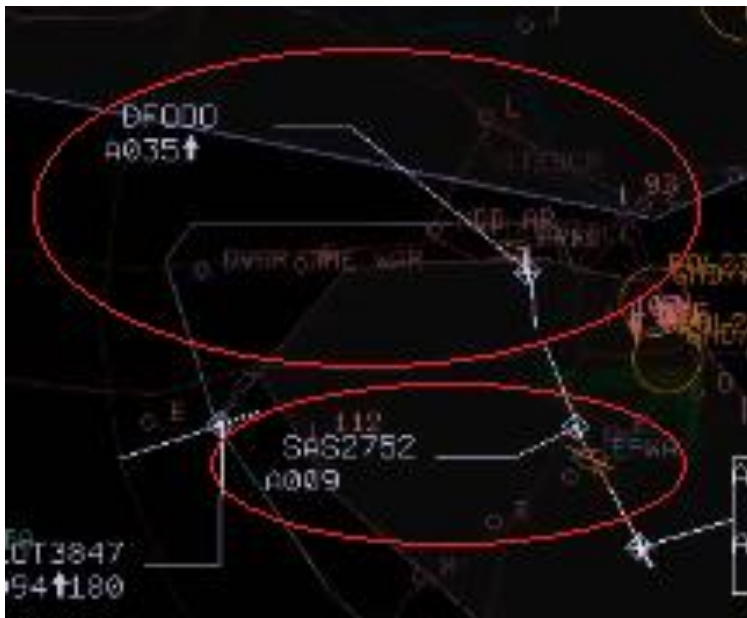
O godzinie 15.23.29 (zrzut nr: 20 i 21) załoga samolotu SAS2752 wykonywała procedurę odlotu po starcie (900 ft). Pilot DFOOO kontynuował wznoszenie (3500 ft) i zakręt w prawo na kurs południowy.

Zrzut nr:20 - zobrazowanie ze wskaźnika APP

Zrzut nr:21 - zobrazowanie ze wskaźnika FIS

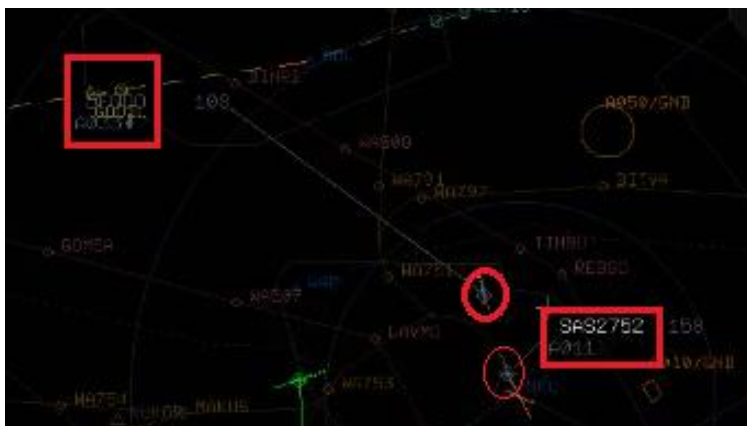
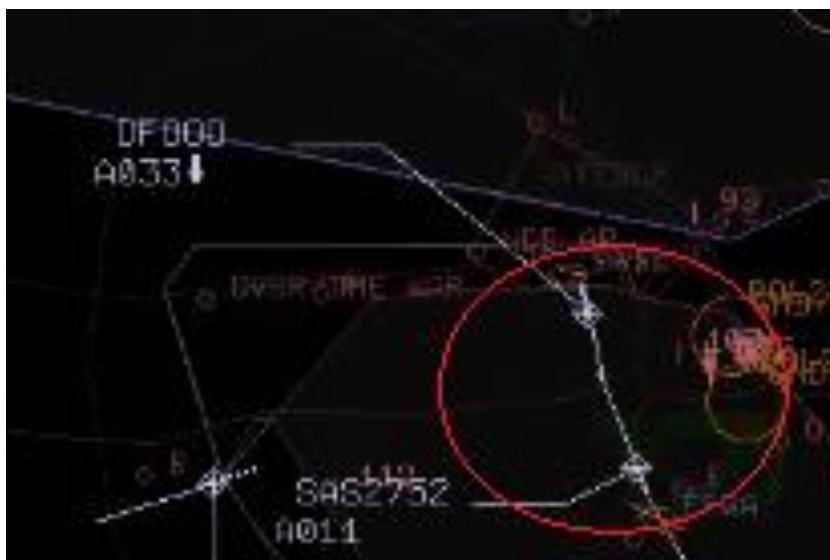
O godzinie 15.23.33 (zrzuty nr: 22 i 23) załoga samolotu SAS2752 kontynuuje wznoszenie po starcie (1100 ft). Pilot DFOOO obniżył wysokość lotu do 3300 ft i kontynuował zakręt w prawo na kurs kolizyjny z samolotem SAS2752.

Zrzut nr:22 - zobrazowanie ze wskaźnika

Zrzut nr:23 - zobrazowanie ze wskaźnika FIS

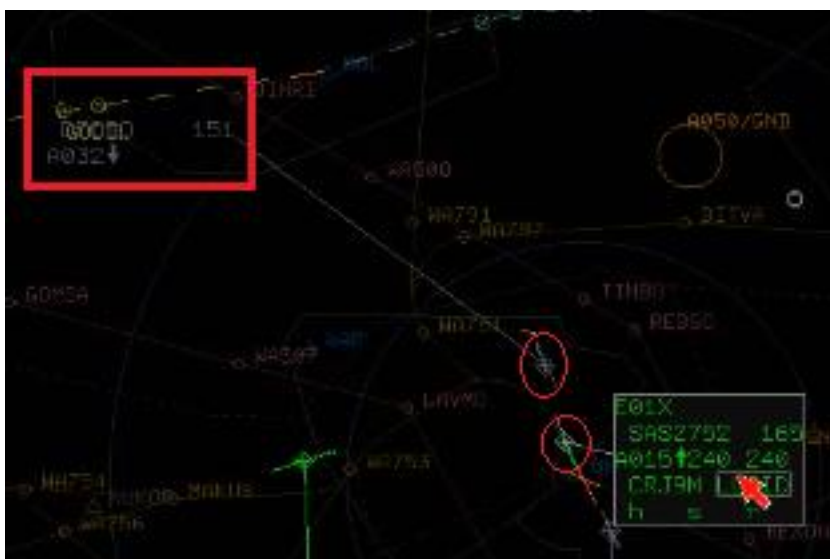
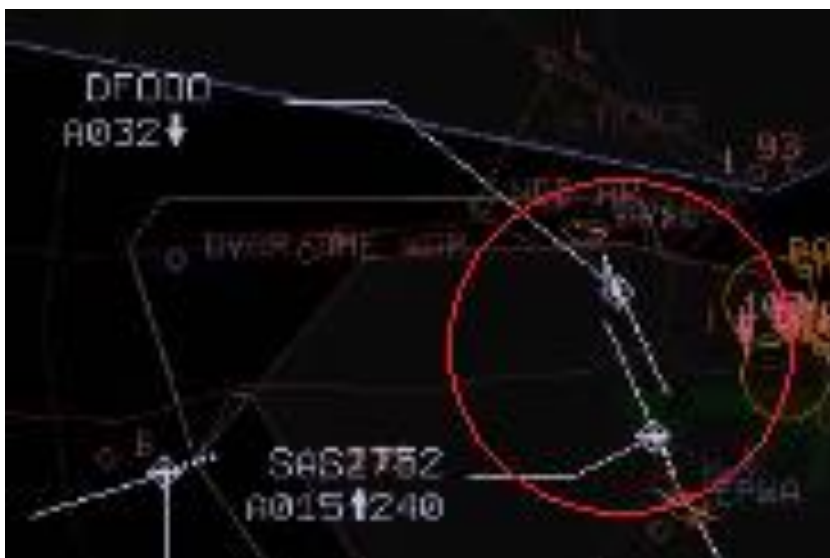
O godzinie 15.23.42 (zrzuty nr: 24 i 25), gdy samolot SAS2752 znajdował się na wysokości 1500 ft, a samolot DFOOO na wysokości 3200 ft informator FIS Warszawa poinformował kontrolera APP o samolocie kolizyjnym DFOOO z SAS2752.

Zrzut nr: 24 - zobrazowanie ze wskaźnika APP.

Zrzut nr: 25 - zobrazowanie ze wskaźnika FIS.

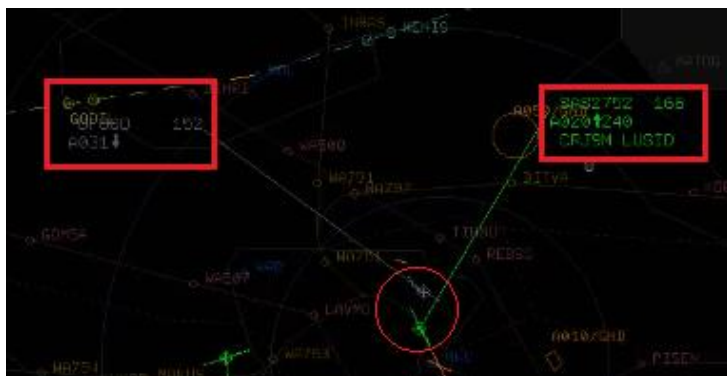
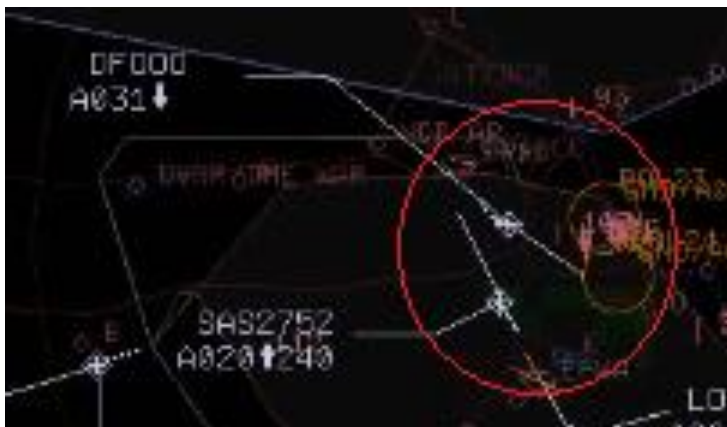
O godzinie 15.23.58 (zrzuty nr: 26 i 27) samolot SAS2752 był w trakcie wznoszenia po starcie na wysokości 2000 ft AMSL. Pilot DFOOO obniżył wysokość lotu do 3100 ft i rozpoczął wykonywanie zakrętu w lewo. Krl APP nakazuje załodze SAS2752 wykonanie zakrętu w lewo na kurs 270 stopni w celu przywrócenia separacji. Informator FIS Warszawa wywołuje pilota samolotu DFOOO.

Zrzut nr: 26 - zobrazenie ze wskaźnika APP.

Zrzut nr: 27 - zobrazenie ze wskaźnika FIS.

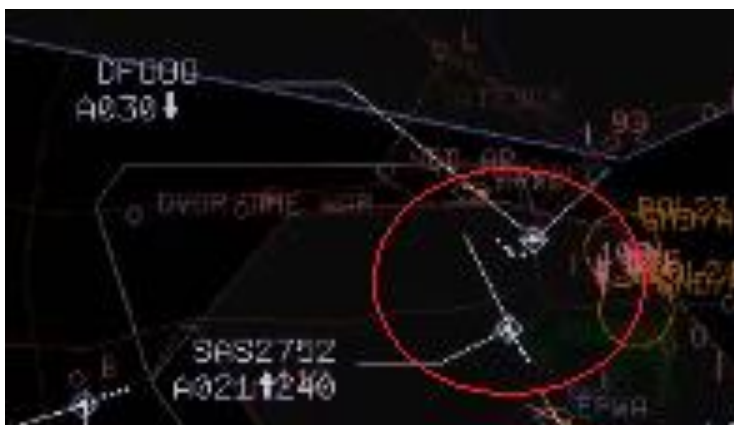
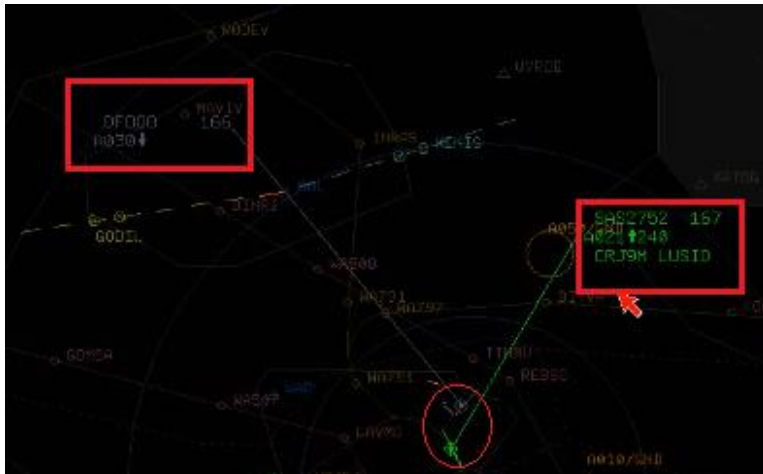
O godzinie 15.24.03 (zrzuty nr: 28 i 29) załoga samolotu SAS2752 kontynuowała wznoszenia, samolot znajdował się na wysokości 2100 ft. Pilot DFOOO obniżył wysokość lotu do 3000 ft i wykonywał zakręt w lewo na kurs północny. Nastąpiło naruszenie separacji pionowej poniżej wymaganego 1000 ft i separacji poziomej (wymagane 3 NM). Pilot samolotu DFOOO zareagował na wezwanie informatora FIS Warszawa i poinformował, że: „... ***mam problem z nawigacją ze względu na brak widoczności***”

Zrzut nr: 28 - zobrazenie ze wskaźnika FIS.

Zrzut nr: 29 - zobrazowanie ze wskaźnika APP

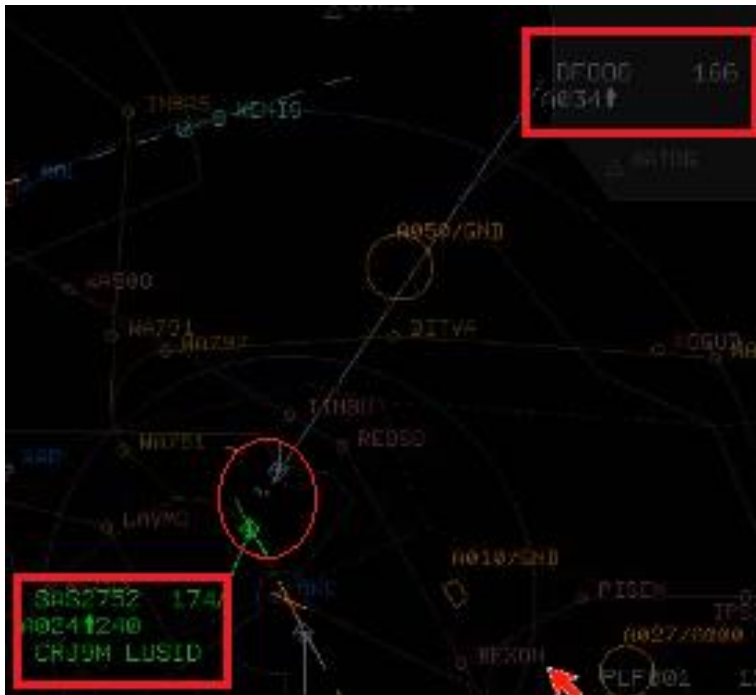
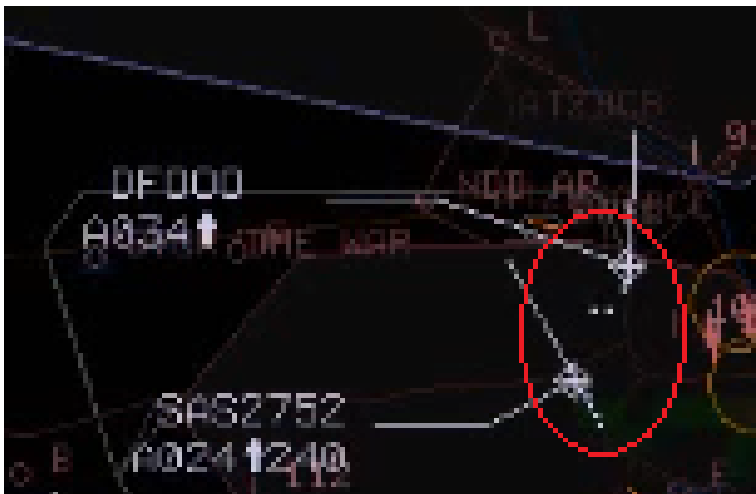
O godzinie 15.24.10 (zrzuty nr: 30 i 31) samolot SAS2752 wykonywał zakręt w lewo na kurs 270 stopni na wysokości 2400 ft AMSL. Pilot DFOOO zmienił wysokość lotu na 3400 ft i wykonywał lot z kursem północny. Separacja pionowa wynosiła 1000 ft.

Zrzut nr: 30 - zobrazowanie ze wskaźnika APP

Zrzut nr: 31 - zobrazowanie ze wskaźnika FIS.

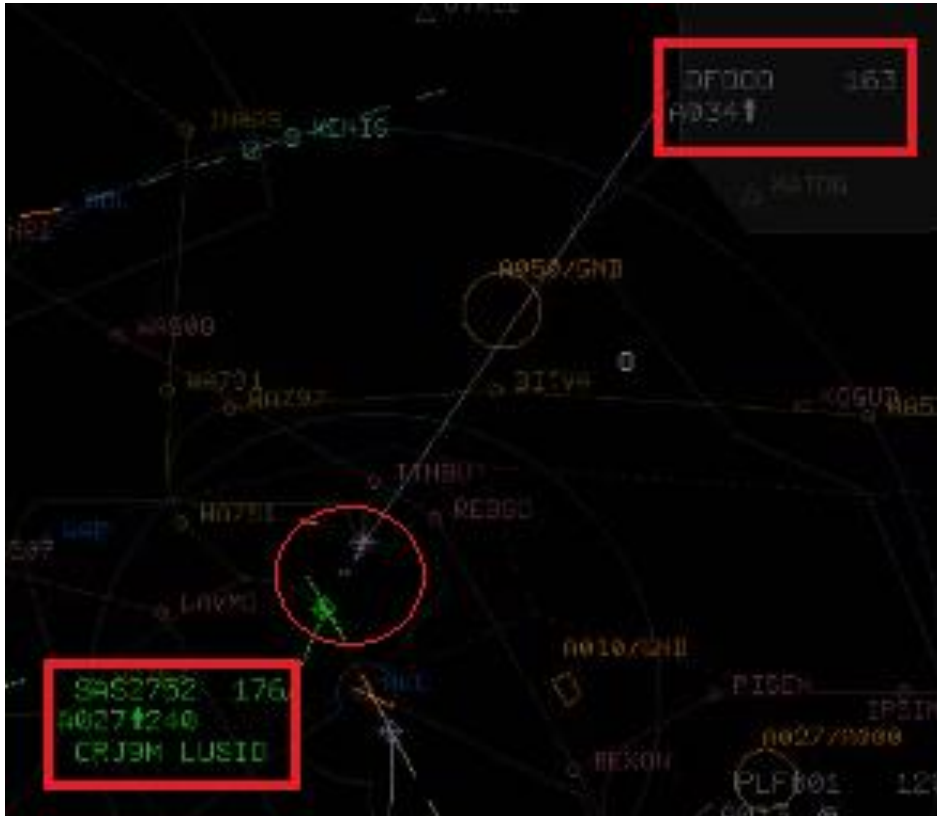
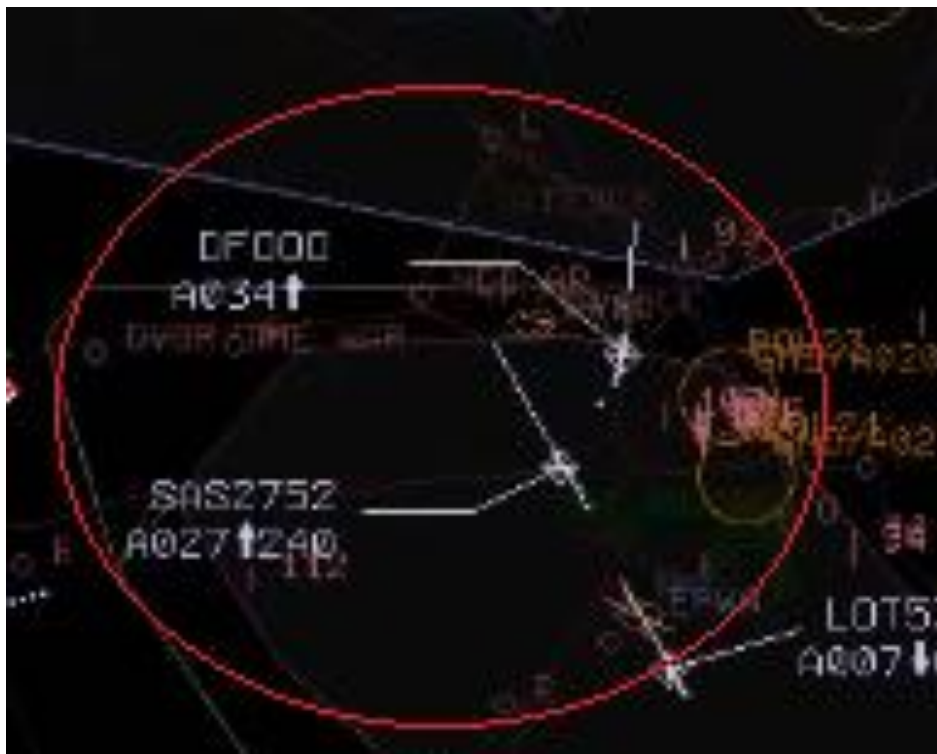
O godzinie 15.24.20 (zrzuty nr: 32 i 33) samolot SAS2752 znajdował się na wysokości 2700 ft AMSL.

Zrzut nr: 32 - zobrazenie ze wskaźnika APP

Zrzut nr: 33 - zobrazenie ze wskaźnika FIS.

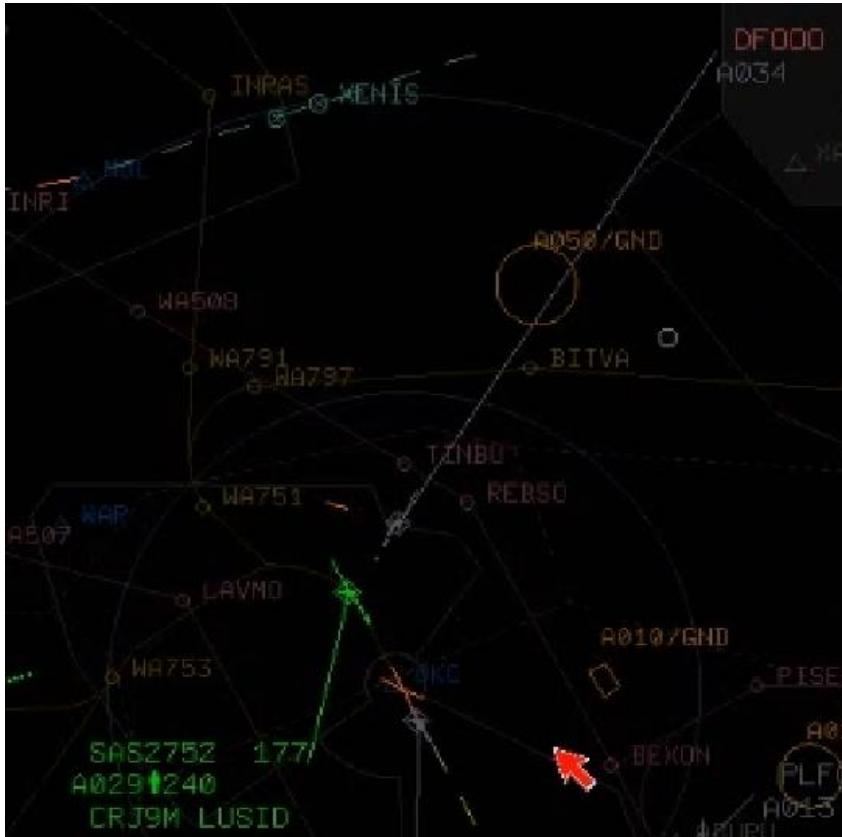
Zrzut nr: 34 - zobrazowanie ze wskaźnika APP.

Samolot DFOOO znajdował się na wysokość lotu 3400 ft (zrzut nr: 34) i wykonywał lot z kursem północnym, gdy informator FIS Warszawa nakazał pilotowi samolotu DFOOO nawiązanie łączności radiowej z krl APP Warszawa. Po przekroczeniu obrysu granicy poziomej CTR EPWA

opis samolotu ponownie się zmienił kolor na czerwony jako „intruder” naruszający kontrolowaną przestrzeń powietrzną klasy „C” TMA Warszawa.

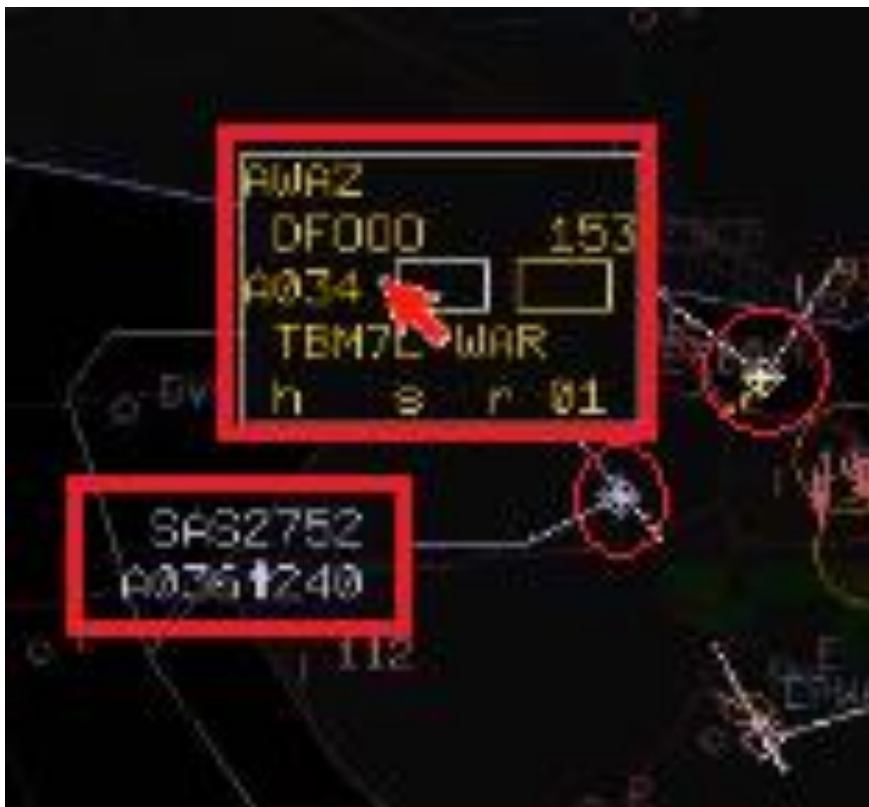
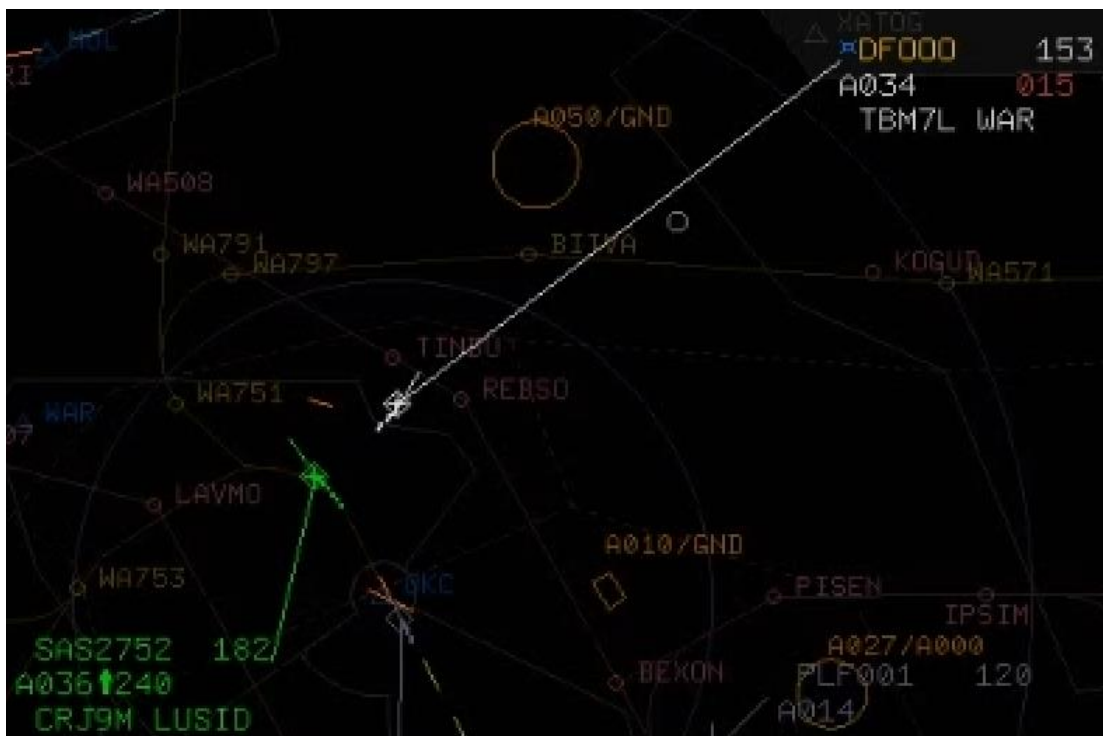
O godzinie 15.24.39 (zrzuty nr: 35 i 36) zanika wskazanie „intrudera” po przypisaniu przez kłl APP samolotu DF000 do swojej przestrzeni (zmiana koloru opisu z czerwonego na żółty).

Zrzut nr: 35 - zobrazowanie ze wskaźnika APP.

Zrzut nr: 36 - zobrazenie ze wskaźnika APP.

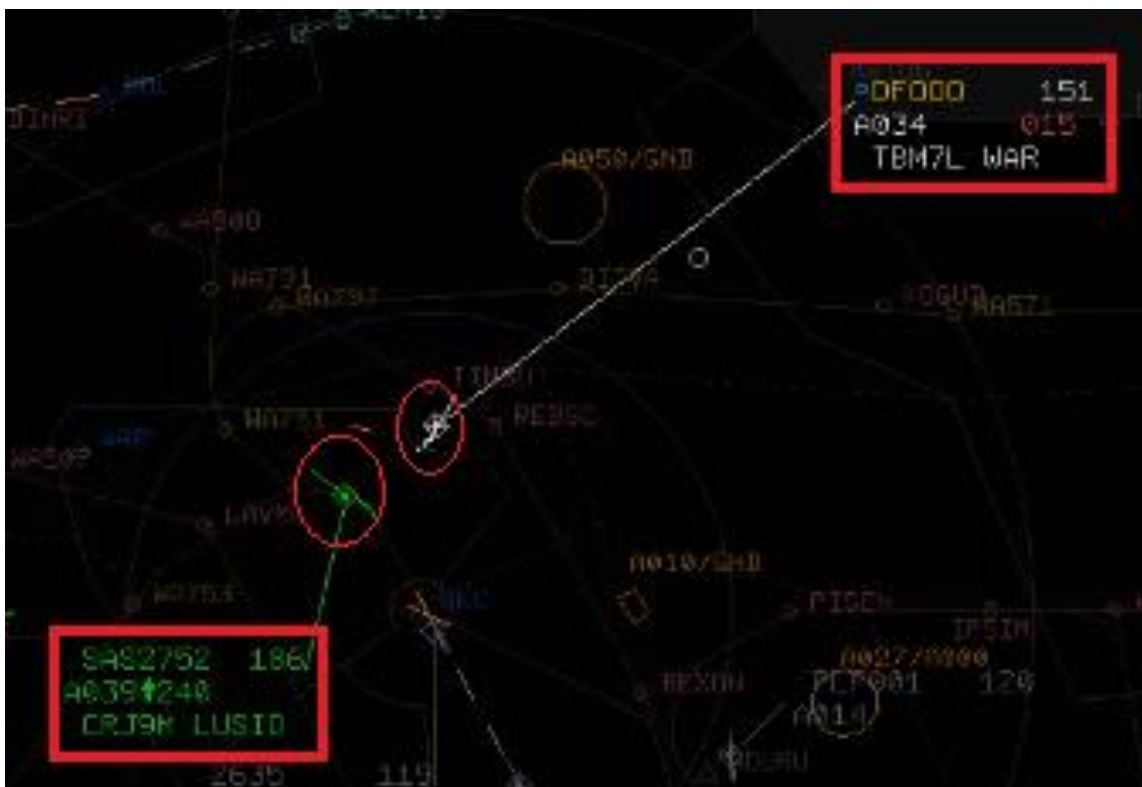
Zrzut nr: 37- zobrazenie ze wskaźnika APP.

O godzinie 15.24.43 (zrzuty nr: 37) na wskaźniku widać rozpoczęcie zakretu w lewo przez samolot SAS2752 (3900 ft).

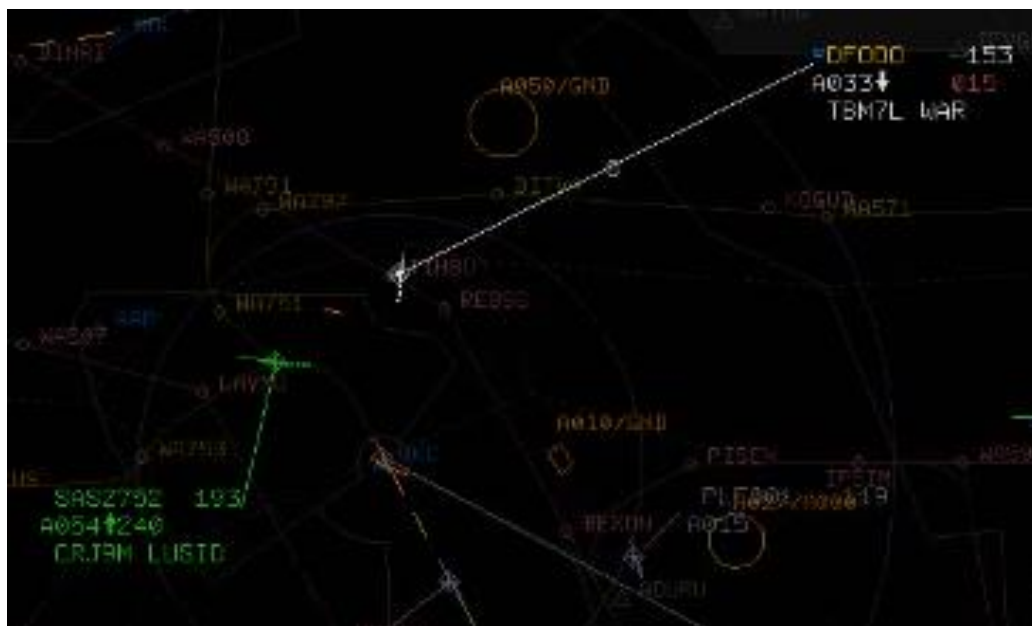
Zrzut nr: 38- zobrazowanie ze wskaźnika APP.

O godzinie 15.25.17 (zrzut nr: 38) pilot samolotu DFOOO nawiązał łączność z krl APP informując o problemie z lądowaniem na EPBC z prośbą o ewentualną pomoc ze strony krl APP, gdzie mógłby wylądować. Otrzymuje informację od krl APP, że możliwe jest lądowanie na lotnisku EPWA lub EPMO.
