**ALBUM ILUSTRACJI**  
**z wypadku samolotu Piper PA-46-350P MIRAGE, SP-NSA;**  
**17 października 2014 r., lądowisko Krasocin Lipie**

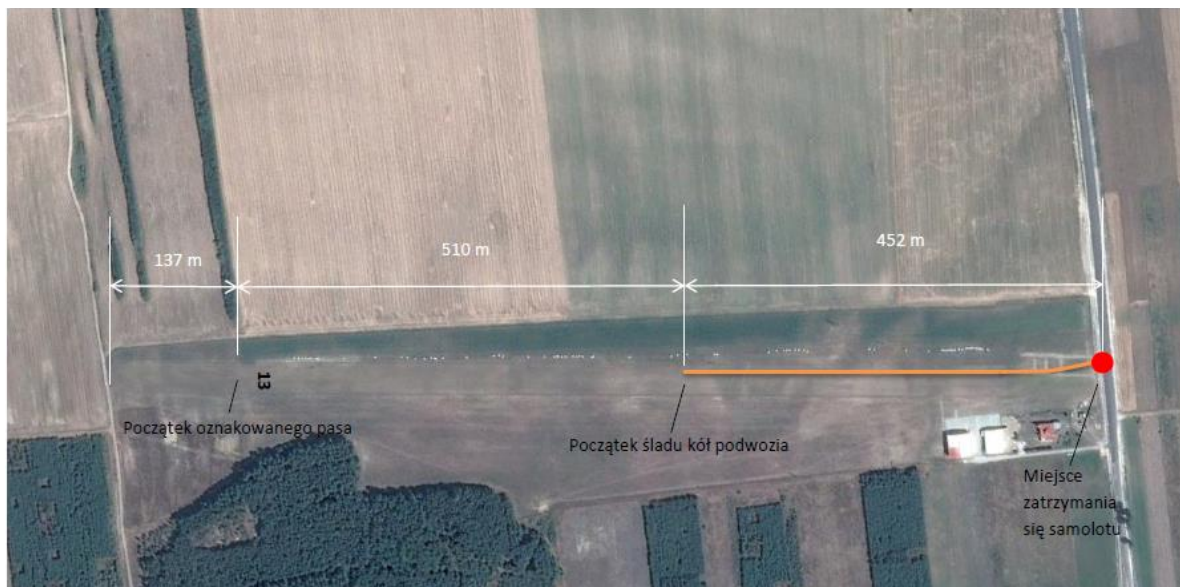
Rys. 1 Szkic lądowiska Krasocin z zaznaczonym dobiegiem oraz miejscem zatrzymania samolotu SP-NSA.

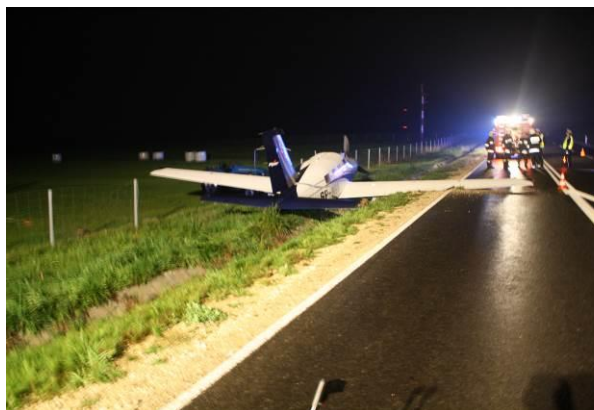
Rys. 2 Widok na samolot od tyłu. (foto Policja)

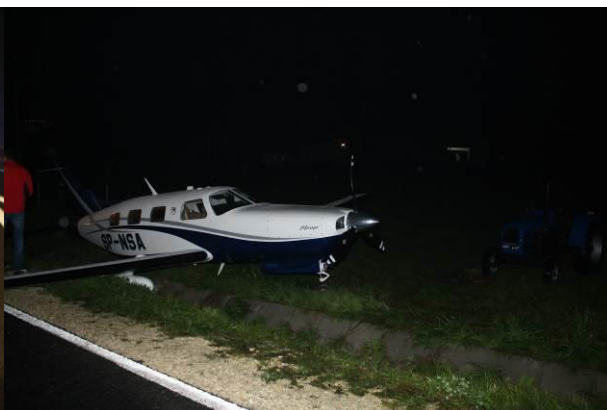
Rys. 3 Widok na samolot z przodu. (foto Policja)

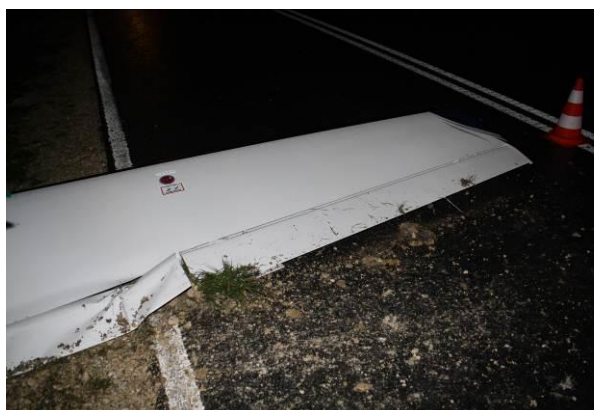
Rys. 4 Widok na prawe skrzydło (foto Policja)

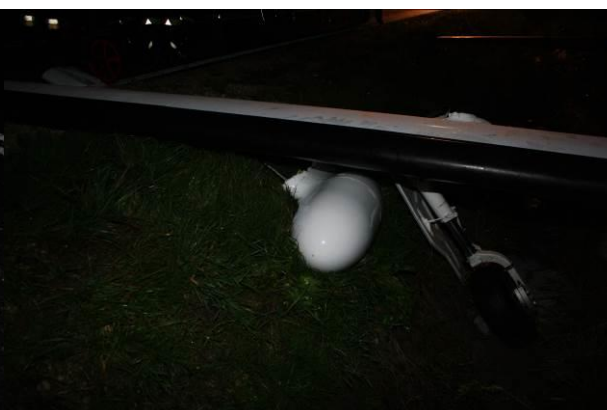
Rys. 5 Wyłamany zasobnik z radarem i częściowo złożone podwozie.

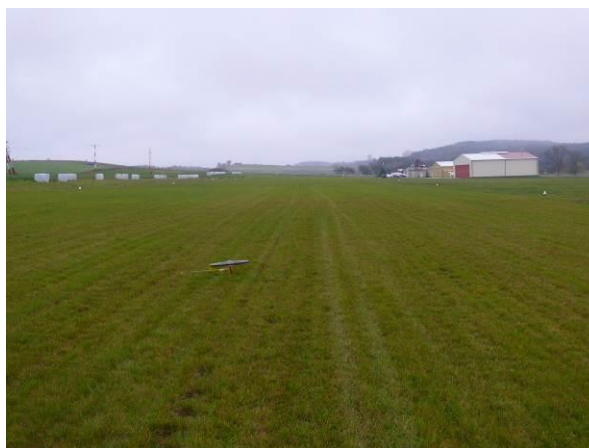
Rys. 6 Widok w kierunku lądowania początek śladów koła samolotu zaznaczony urządzeniem pomiarowym.

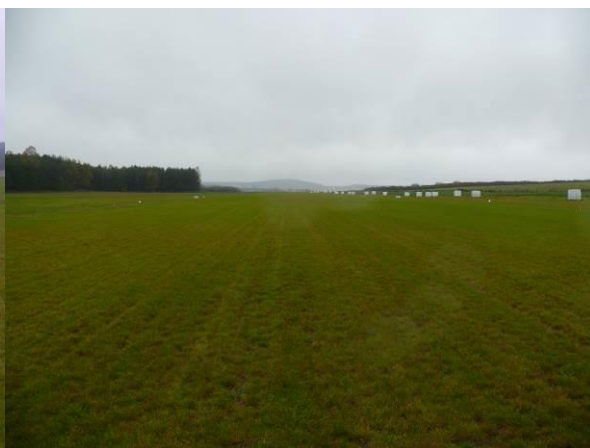
Rys. 7 Widok z miejsca przyziemienia w kierunku na zachód.

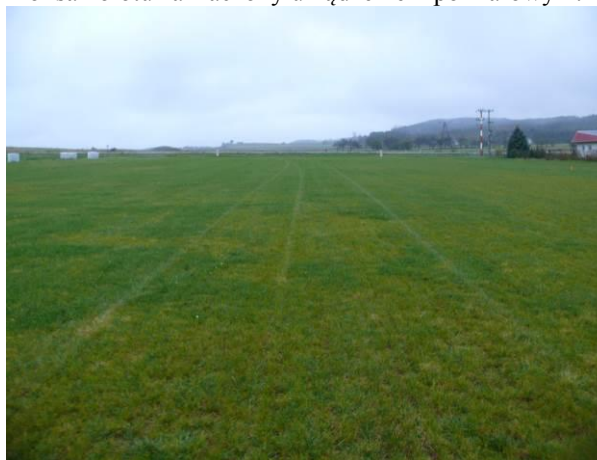
Rys.8 Ślady kół.

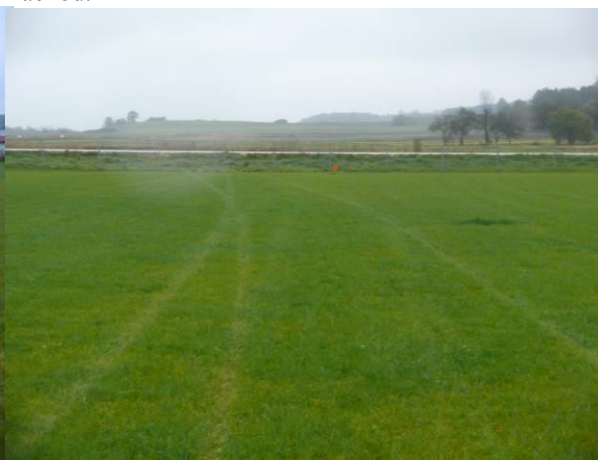
Rys. 9 Krzyżowanie się śladów koła przedniego i lewego głównego.

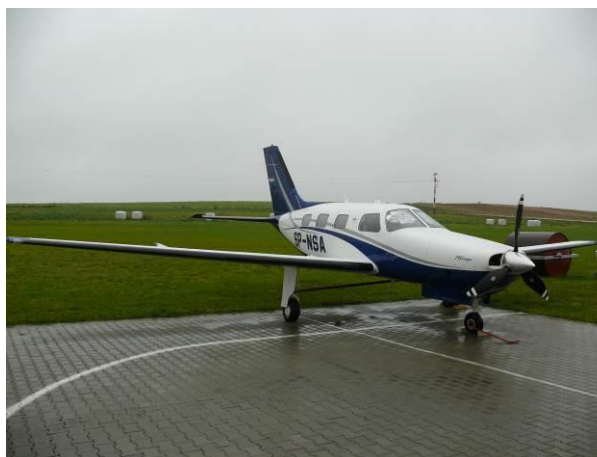
Rys. 10 Widok na samolot z przodu.

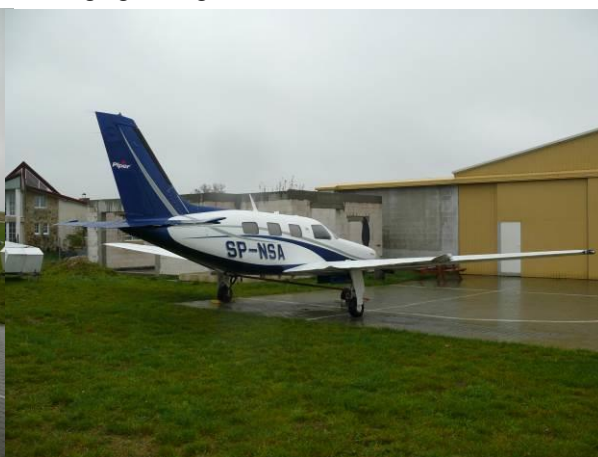
Rys. 11 Widok na samolot z tyłu.

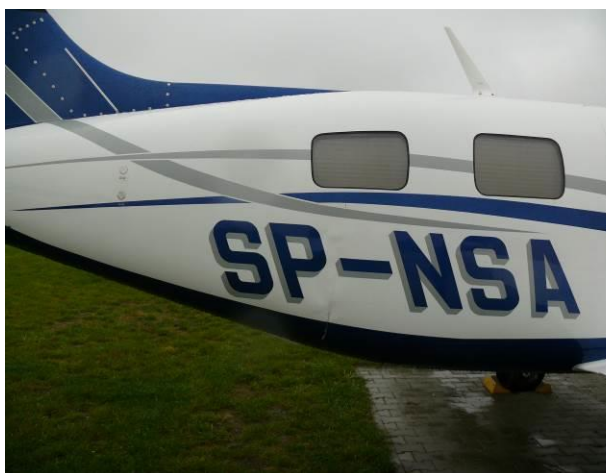
Rys. 12 Uszkodzenie tyłu kadłuba.

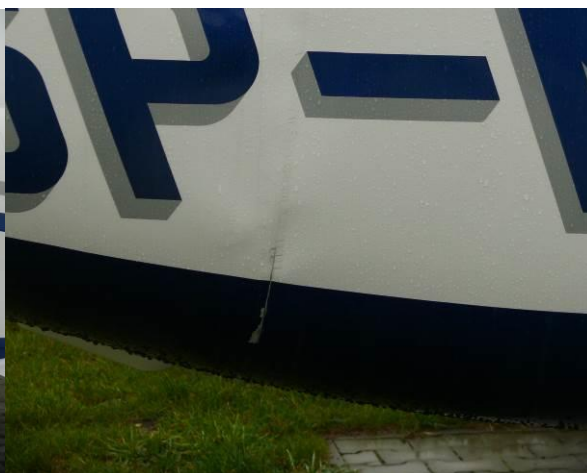
Rys. 13 Zbliżenie na uszkodzenie tyłu kadłuba.

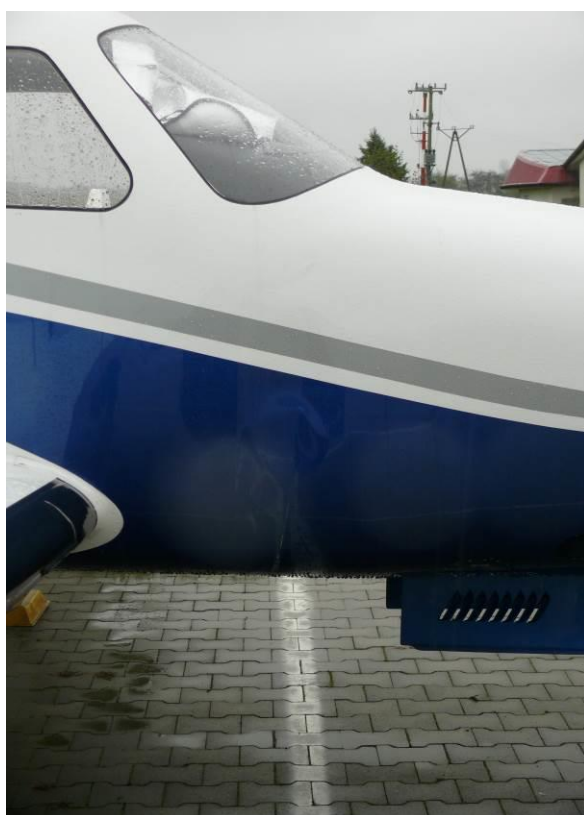
Rys. 14 Uszkodzenie przedniej części kadłuba.

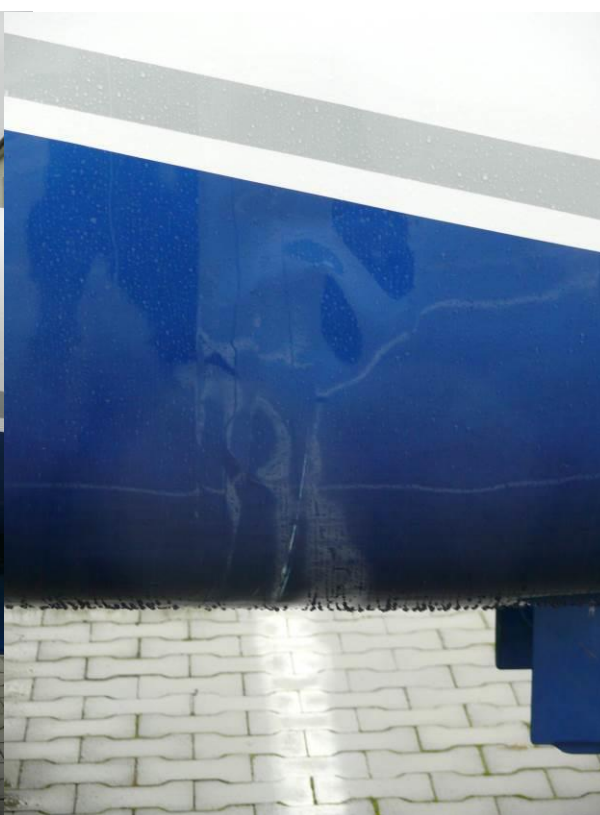
Rys. 15 Zbliżenie na uszkodzenie przedniej części kadłuba.

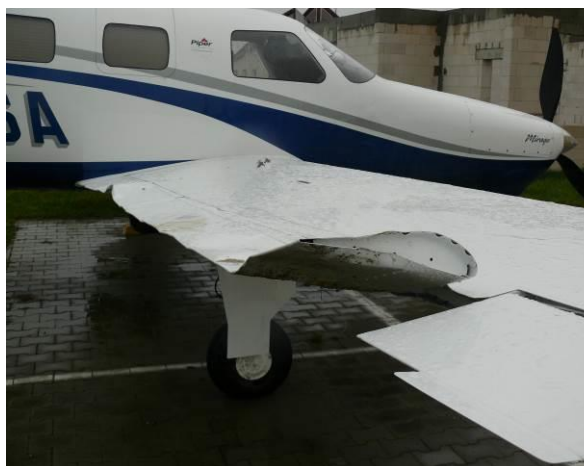
Rys. 16 Wygięta kłapa prawego skrzydła.

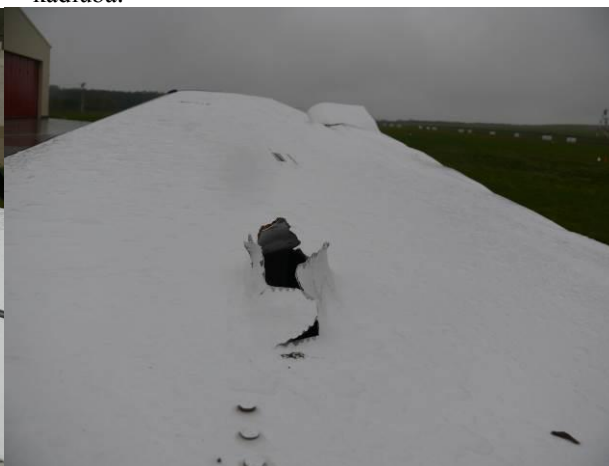
Rys. 17 Otwór w prawym skrzydle.

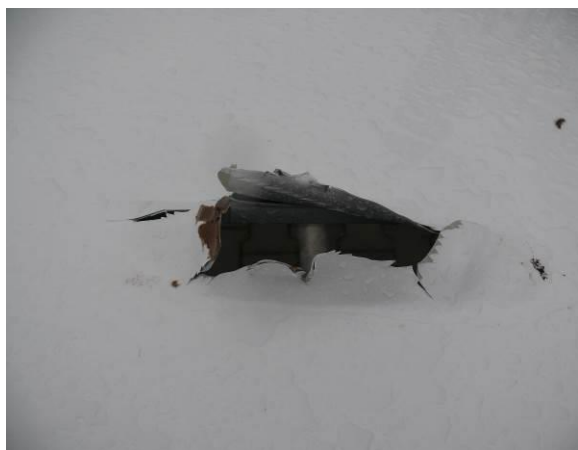
Rys. 18 Zbliżenie na otwór w górnym pokryciu skrzydła.

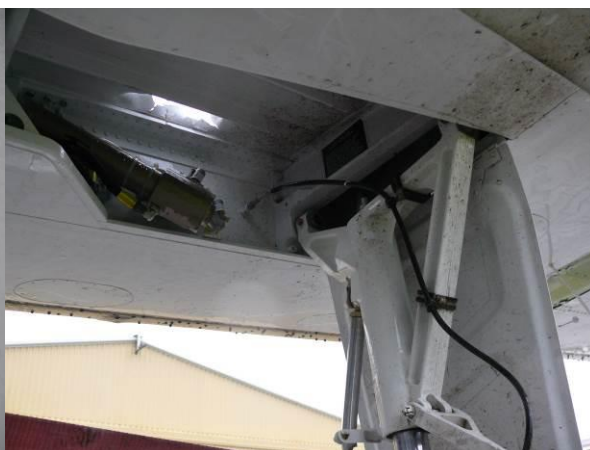
Rys. 19 Urwany wciągnik prawego podwozia – widoczny otwór w górnym pokryciu skrzydła.

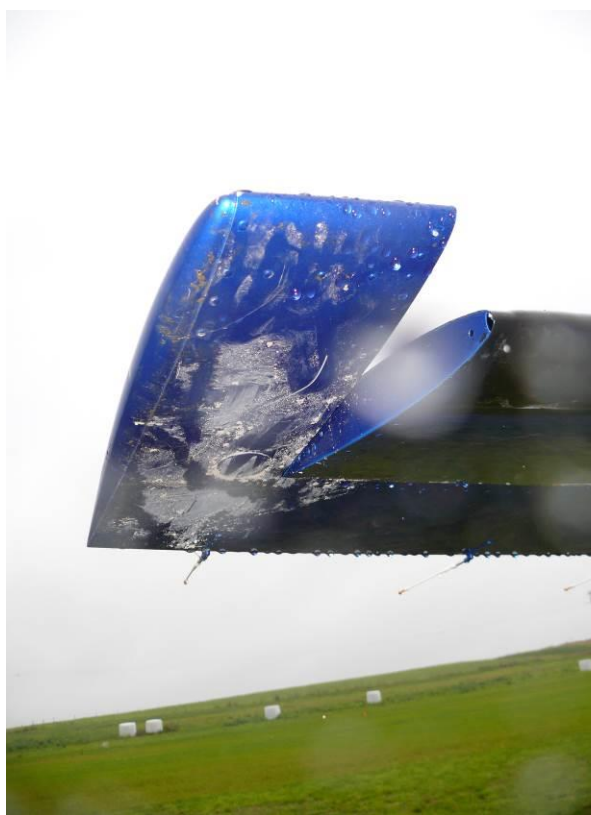
Rys. 20 Uszkodzenia steru wysokości po prawej stronie.

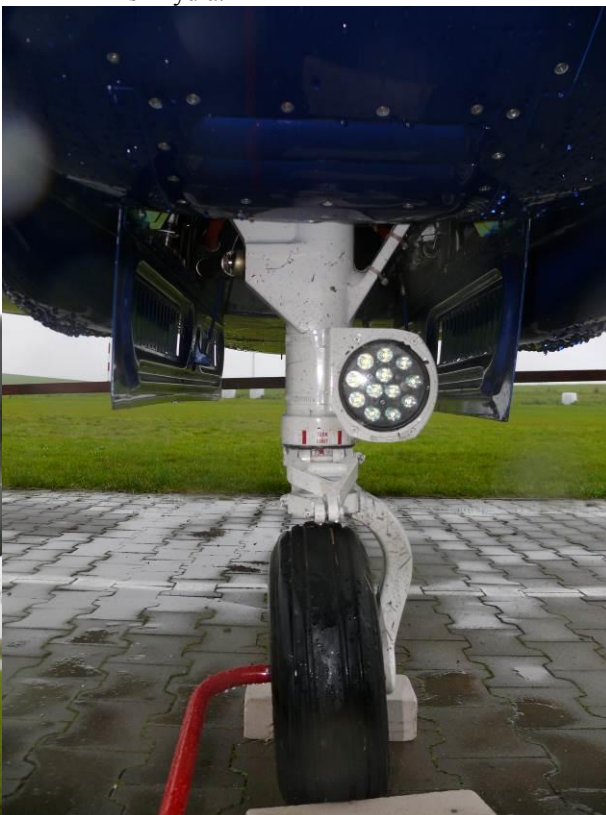
Rys. 21 Wygięte przednie podwozie

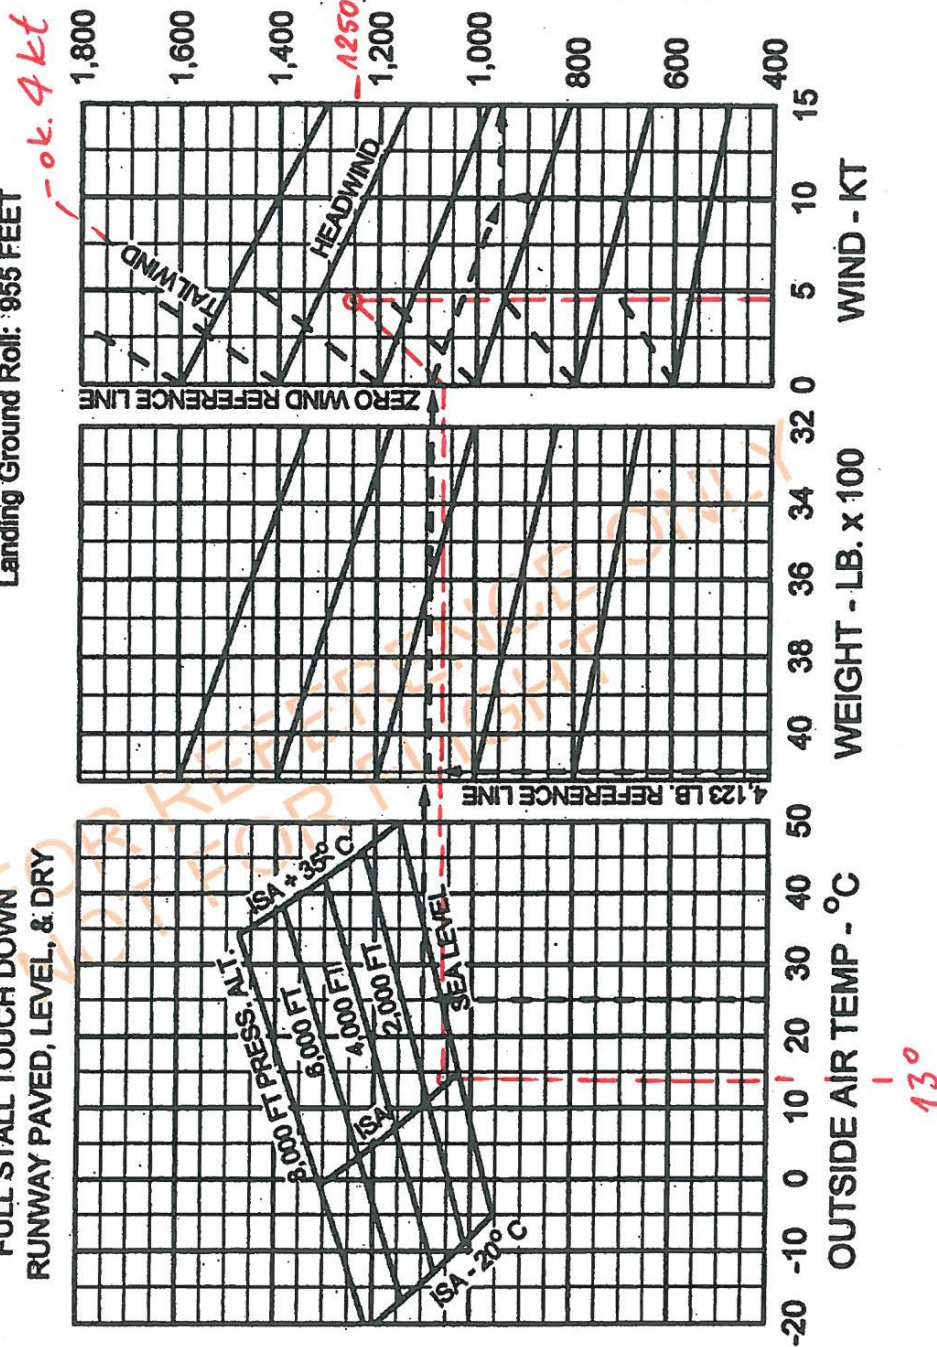
Rys. 22 Diagram długości dobiegu z zaznaczoną wartością dla warunków lądowania.
