**1990/14**

## RAPORT KOŃCOWY

### z badania zdarzenia lotniczego statku powietrznego o maksymalnym ciężarze startowym nie przekraczającym 2250 kg\*

szybowiec SZD- 48 Jantar Std 3 o znakach rozpoznawczych SP-3330, właściciel i użytkownik:

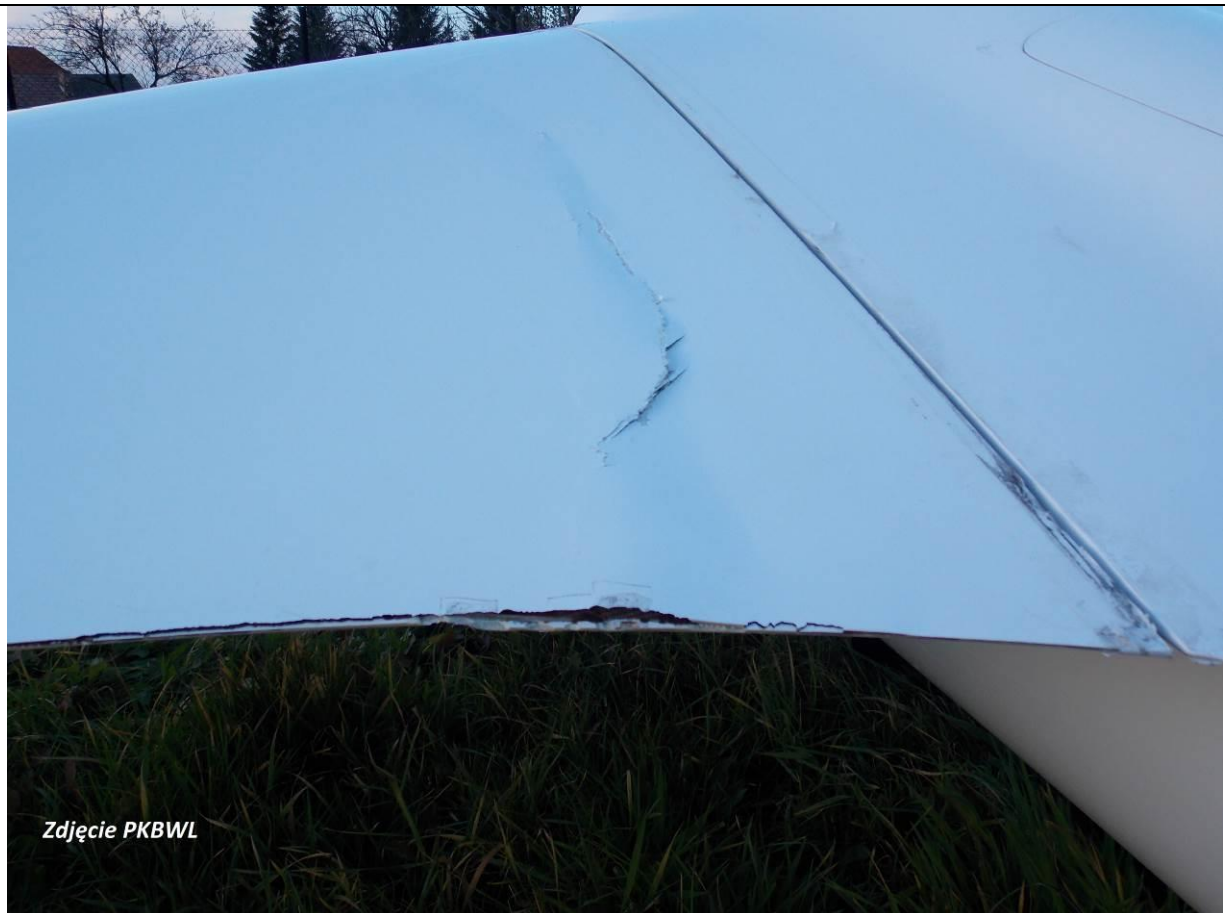
**Uszkodzenia:** uszkodzone lewe skrzydło w części przykadłubowej, poważnie uszkodzona

**Ilustracja nr 1. Uszkodzone pokrycie górne skrzydła, widoczne rozwarstwienie laminatu na krawędź spływu .**

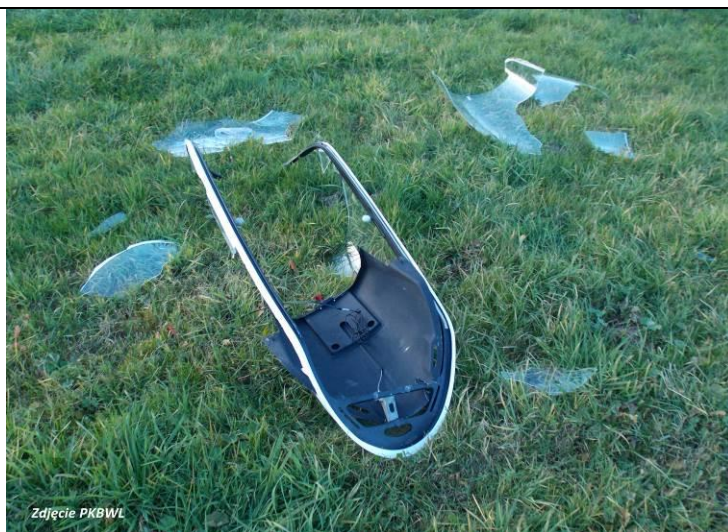
owiewka kabiny, uszkodzona miska siedzenia pilota, wyrwana tablica przyrządów, uszkodzona osłona podwozia. Uszkodzenia pokazano na ilustracjach nr 1, 2, 3.

**Ilustracja nr 2. Uszkodzenia owiewki kabiny.**

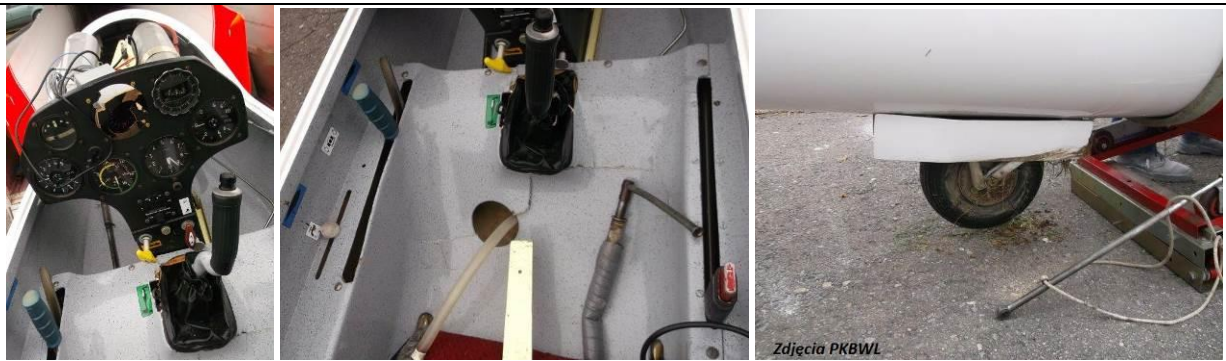
**Ilustracja nr 3. Uszkodzenia w obrębie kabiny oraz uszkodzona osłona podwozia.**

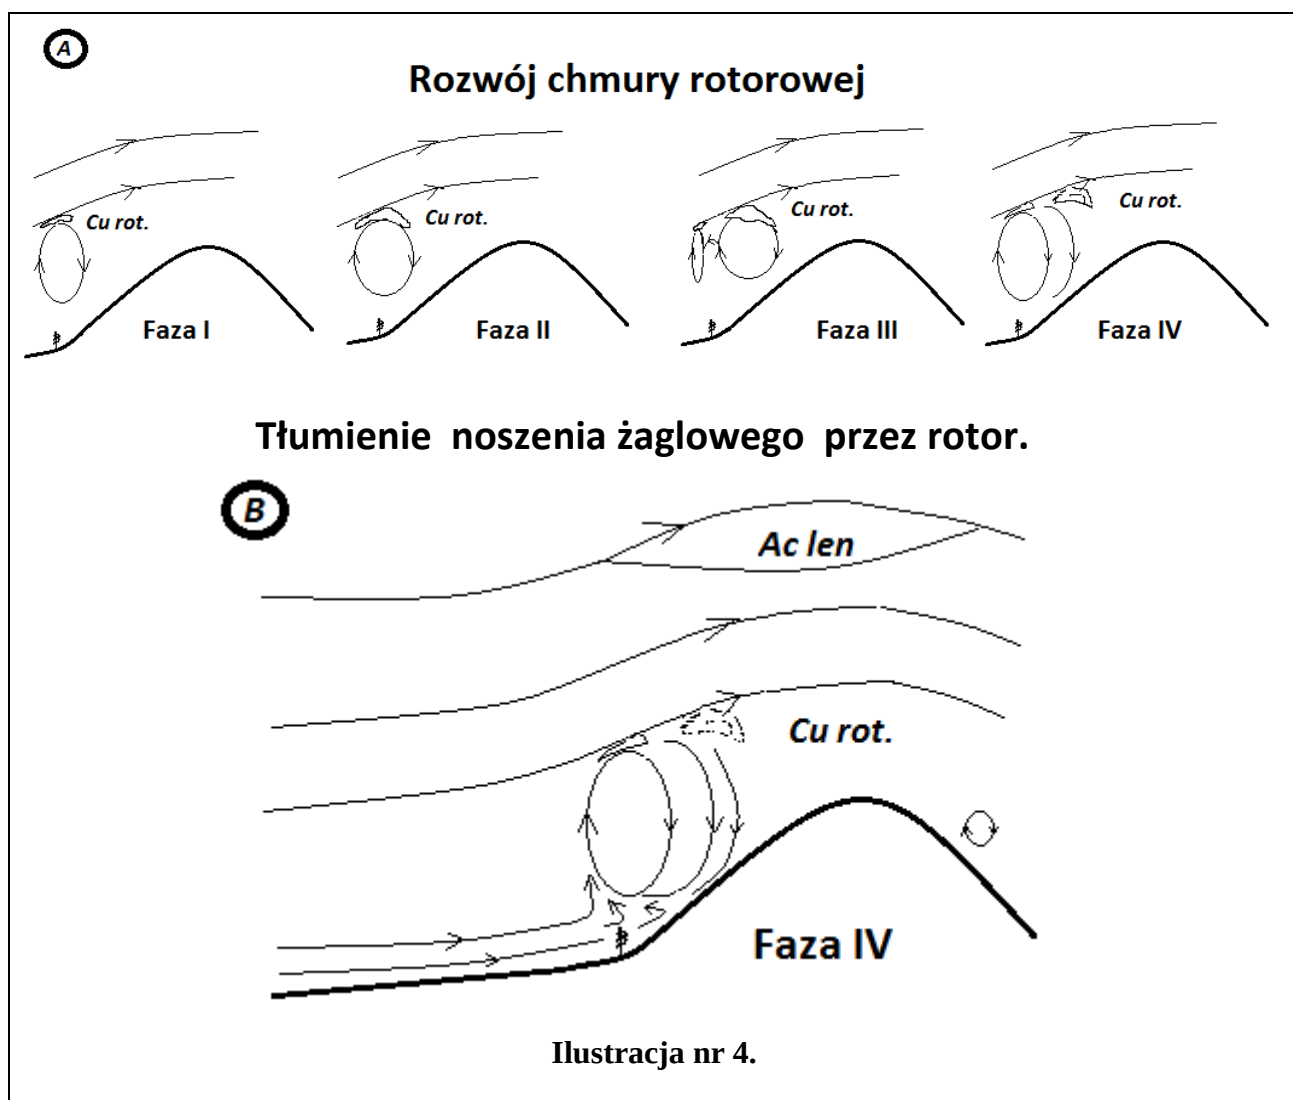
Zdaniem Komisji, pilot dolatując do obszaru spodziewanego noszenia rotorowego trafił w jego IV fazę rozwoju, pokazaną na ilustracji nr 4 A. Szybowiec znalazł się w strefie prądów zstępujących (związanej z powstawaniem nowego rotoru), które stłumiły wznoszenia żaglowe. Proces powstawania chmur rotorowych i tłumienie wznoszenia żaglowego pokazano na ilustracji nr 4 B (proces ten ma analogiczny przebieg w przypadku braku zachmurzenia). Czas przejścia rotora z fazy III do IV jest krótki wynosi około 1.5 min. Na zaistniałą sytuację mógł mieć też wpływ wiatr, który zmienił swój kierunek i zaczął wiać bardziej z zachodu (z nad Szyndzielni i Klimczoka), powodujący zwiększone turbulencje na zboczu Magurki.

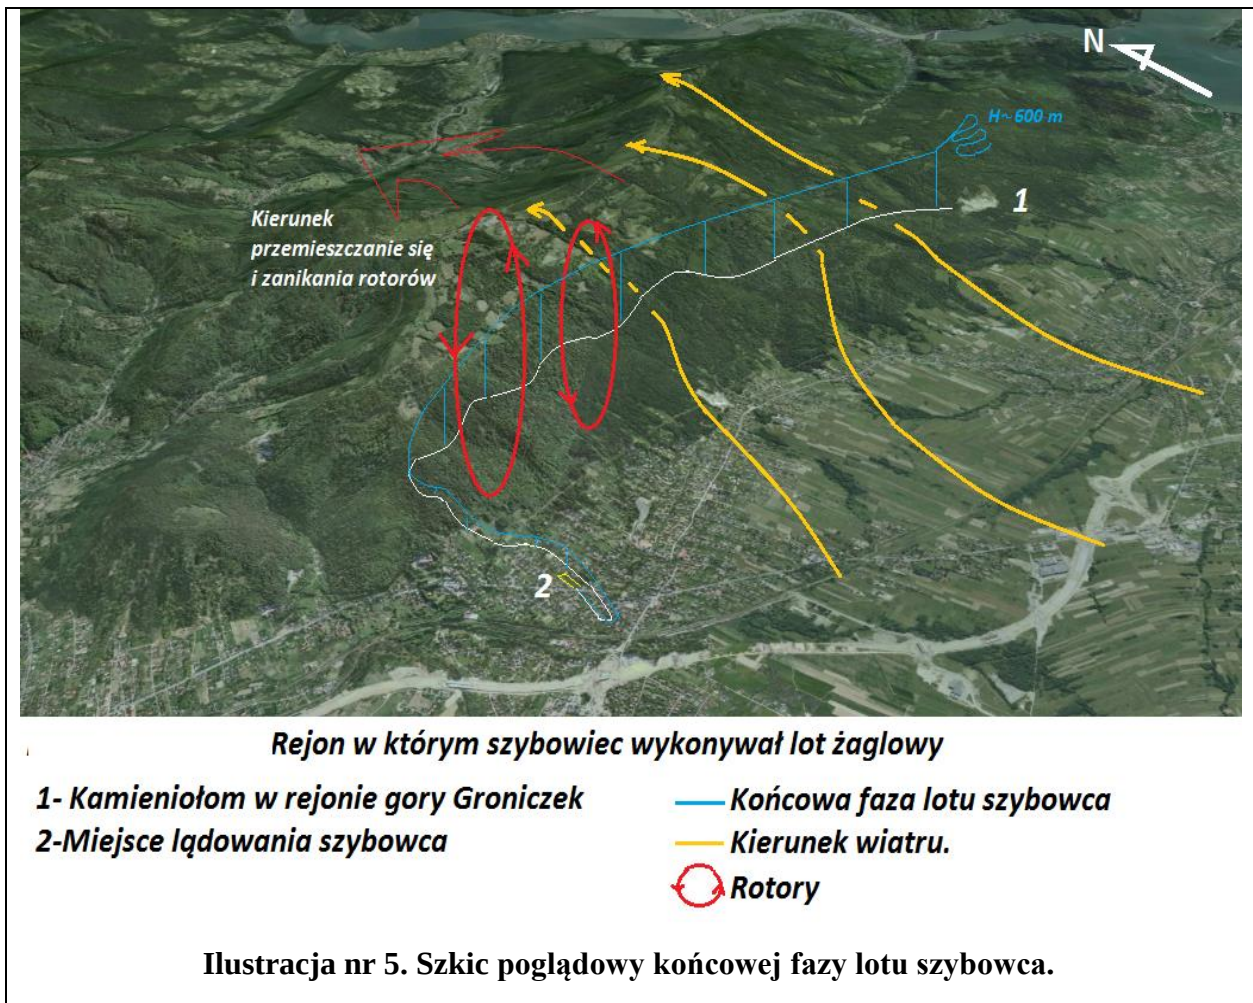
Mała wysokość, na której znalazł się szybowiec, nie pozwalała na dolot pod wiatr, do obszaru prądów wstępujących pochodzących od rotorów lub przeczekać, aż ponownie pojawi się noszenie żaglowe. W tych okolicznościach pilot podjął decyzję o lądowaniu w terenie przygodnym. Wykonał zakręt w kierunku wschodnim. Lecąc na wysokości 300-400 m ocenił, że nie doleci nad teren z większą ilością pól nadających się do lądowania. Ilustracja nr 5.

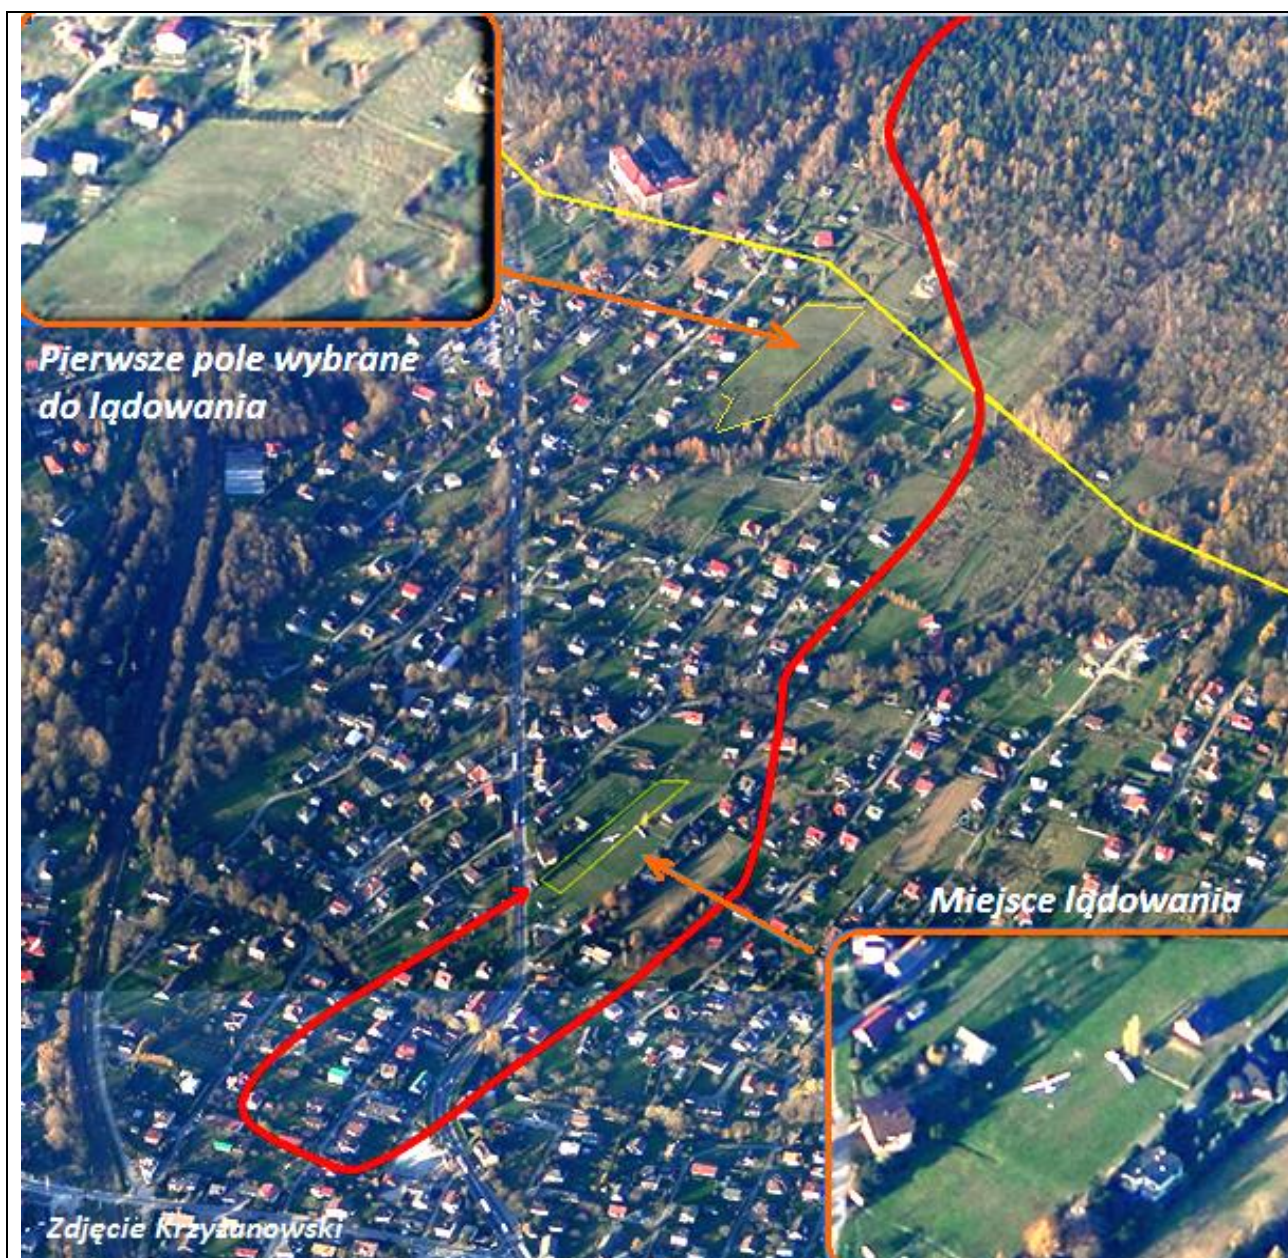
**Ilustracja nr 6. Rejon lądowania szybowca.**

Z miejsca, w którym znajdował się szybowiec, pilot mógł wykonać lądowanie pomiędzy zabudowaniami lub na lesie. Wybrał pole pomiędzy zabudowaniami, jednak zauważył, że w połowie jego długości przebiega linia energetyczna wysokiego napięcia a płaszczyzna pola jest nachylone w kierunku wschodnim ( żółta linia na ilustracji nr 6). Pilot zrezygnował więc z lądowania na nim. Następnie zauważył inne pole, na którym postanowił wylądować (ilustracja nr 6).

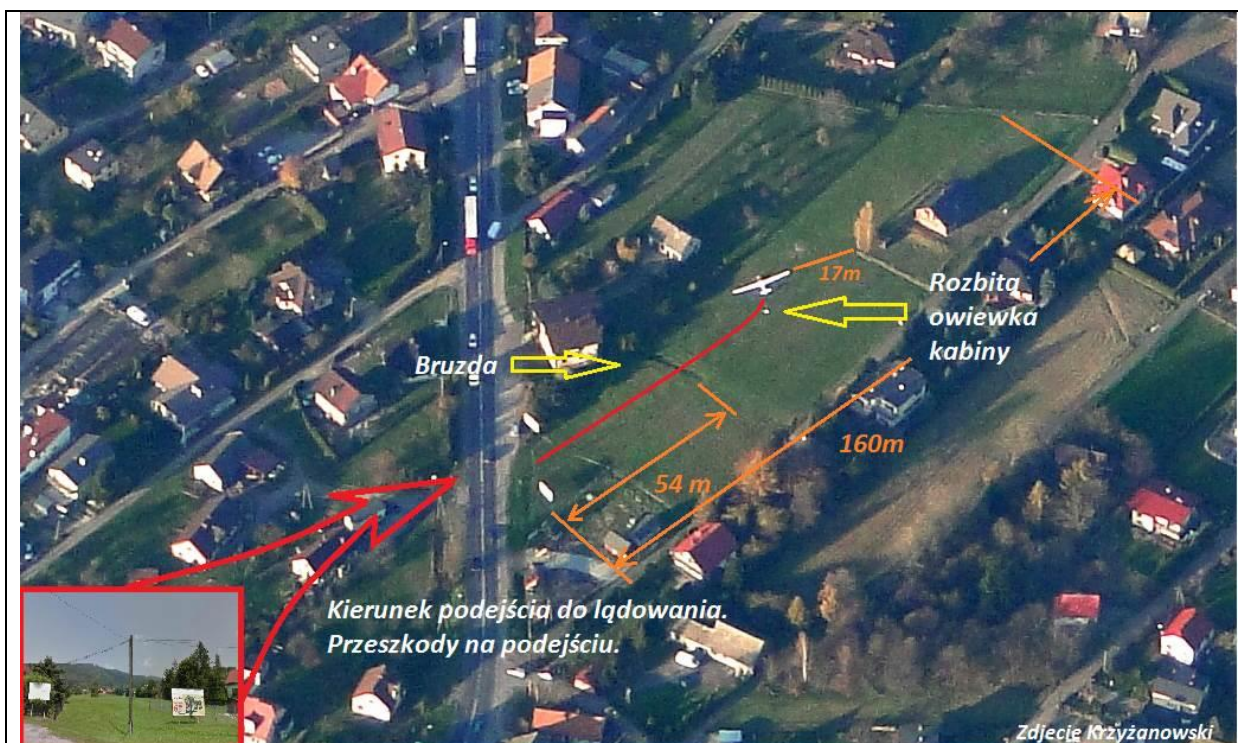
**Ilustracja nr 7. Schemat miejsca lądowania szybowca.**

Będąc na wysokości około 200 m, wykonał zakręt w prawo, wypuścił podwozie i otworzył hamulce aerodynamiczne. Po wykonaniu zakrętu o  $180^\circ$  wyszedł na prostą do lądowania. Na prostej dociągnął barkowe pasy bezpieczeństwa i wtedy zauważył tablicę reklamową oraz słup na skraju wybranego pola ( ilustracja nr 7). Gdy przeleciał nad tymi przeszkodami zwiększył kąt szybowania, chcąc jak najszybciej przyziemić szybowiec. Po przyziemieniu, w pierwszej fazie dobiegu, szybowiec wtoczył się na poprzeczną bruzdę głębokości około 30 cm, której wcześniej pilot nie zauważył. Nastąpiło mocne uderzenie podwozia o bruzdę i gwałtowne wyhamowanie prędkości szybowca, w trakcie którego odpadła owiewka kabiny, a lewe

skrzydło zahaczyło o ziemię. Szybowiec utracił kierunek w lewo i po krótkim dobiegu zatrzymał się odchylony o około 45° od kierunku lądowania, ilustracja nr 7,8.

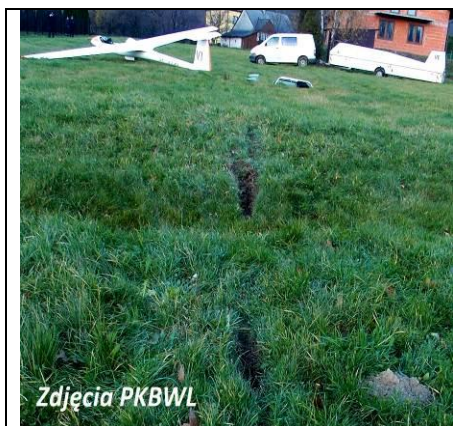
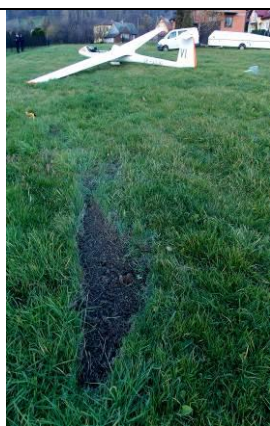
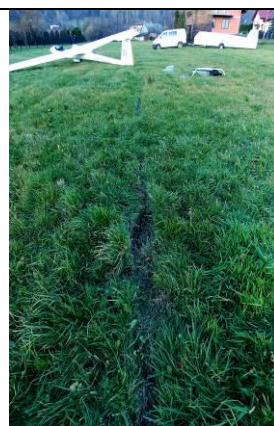
**Ilustracja  
nr 8.  
Ślady  
lądowania na  
miejscu  
wypadku.**
