**1991/14**

## RAPORT KOŃCOWY

### **z badania zdarzenia lotniczego statku powietrznego o maksymalnym ciężarze startowym nie przekraczającym 2250 kg\***

szybowiec SZD- 30 Pirat o znakach SP-2936, właściciel i użytkownik SP Górska Szkoła Szybowcowa AP „Żar”

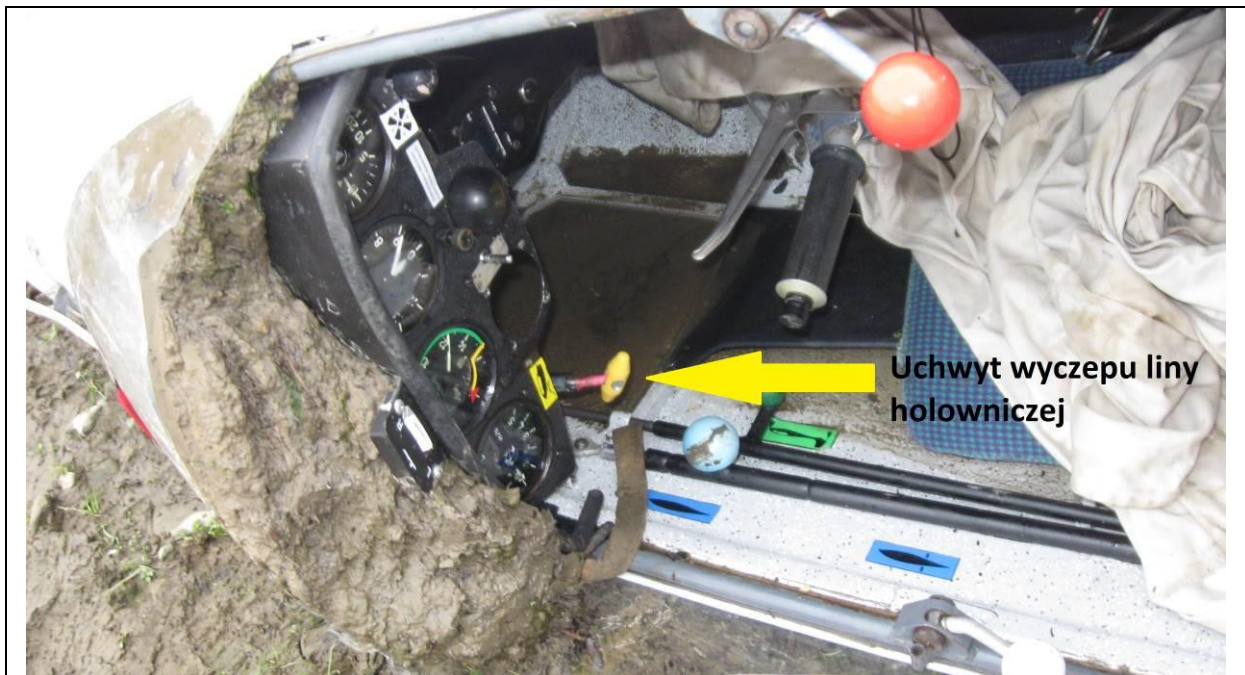
**Uszkodzenia:** uszkodzona owiewka kabiny, uszkodzony centropłat w okolicy węzłów mocowania do kadłuba oraz jego prawa część. Uszkodzenia pokazano na ilustracjach nr 1- 4.

<sup>1</sup> Ilustracja nr 1. Rozbita owiewka kabiny szybowca. Widoczne przyrządy pokładowe i uchwyt wyczeu liny holowniczej.

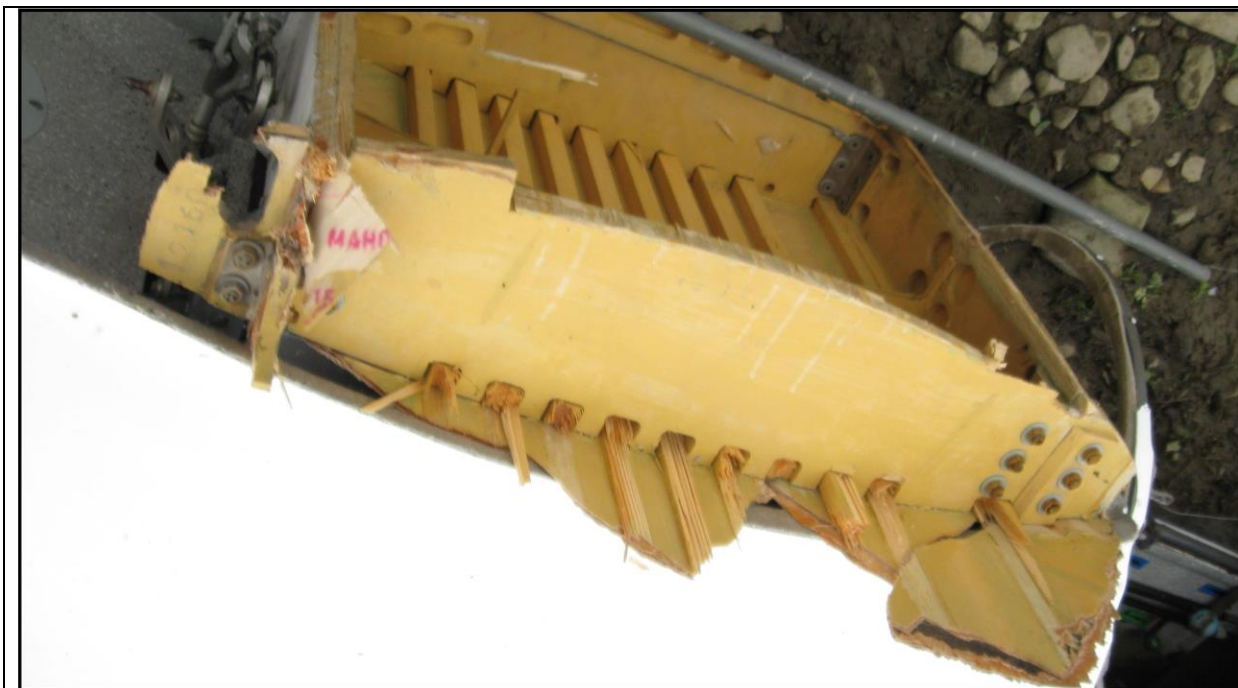
<sup>1</sup> Ilustracja nr 2. Uszkodzenie centropłata w okolicy węzłów mocowania do kadłuba.

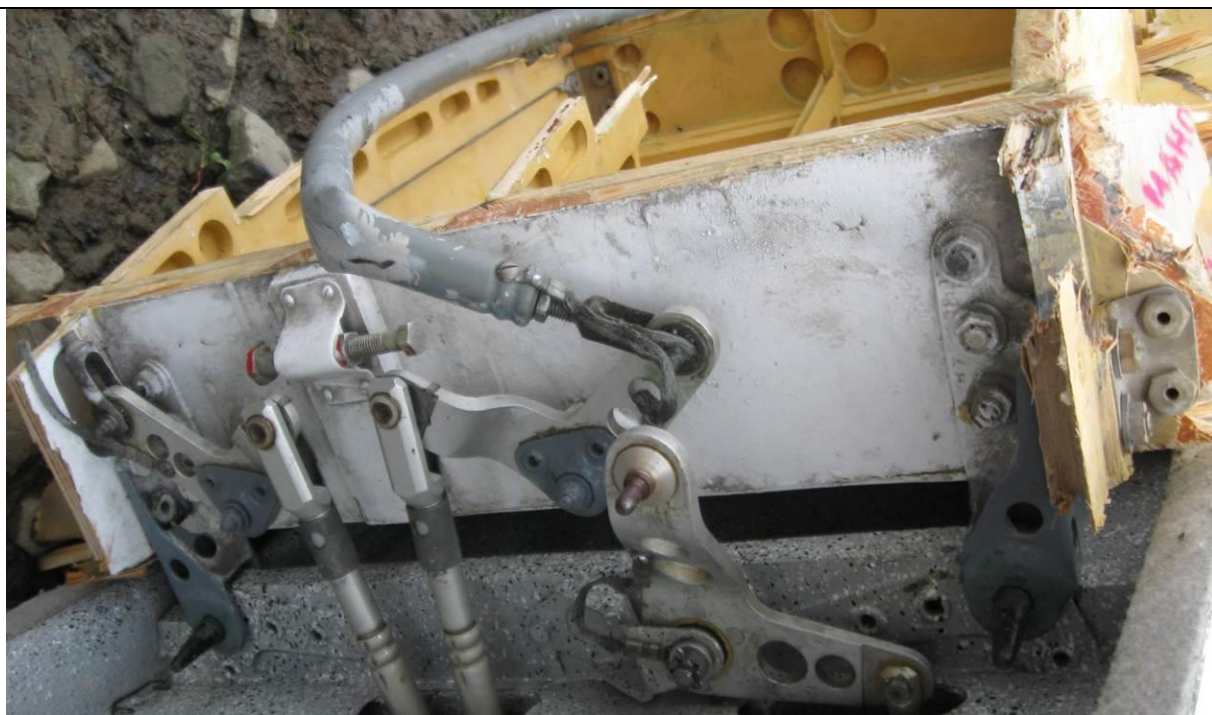
<sup>1</sup>Ilustracja nr 3. Uszkodzony centropląt, widok na podłączenia napędów lotek i hamulców aerodynamicznych

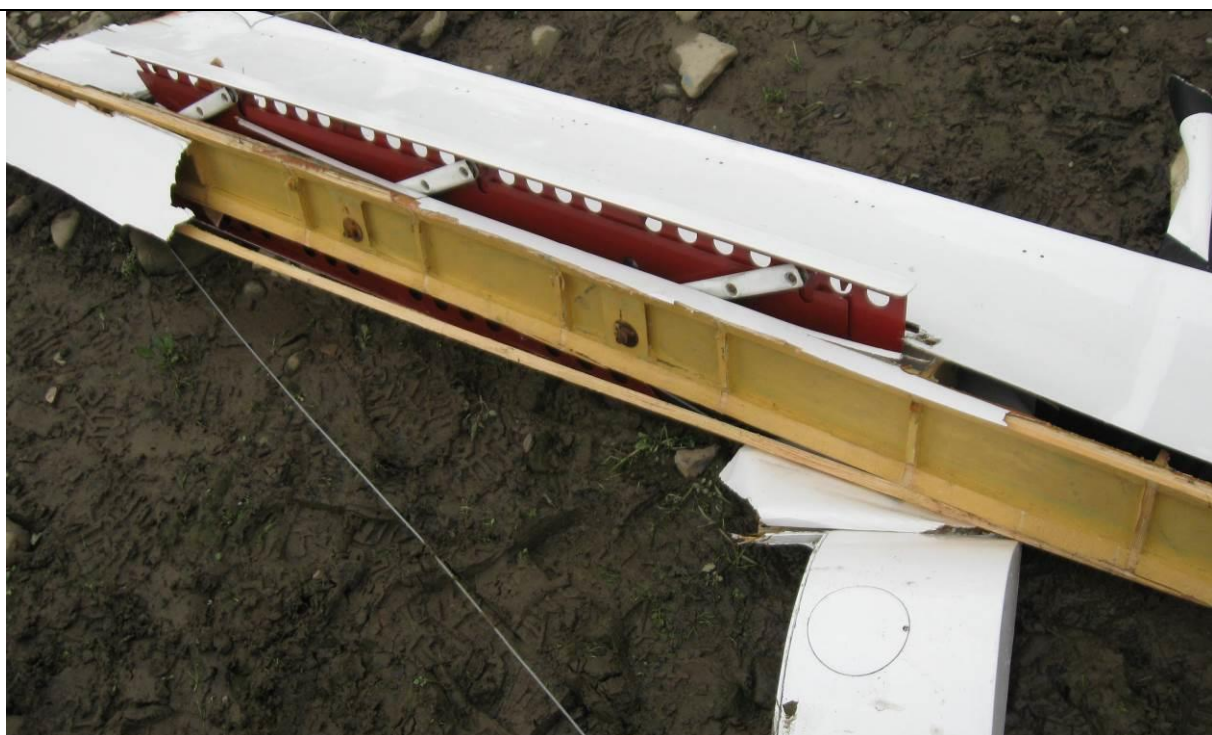
<sup>1</sup>Ilustracja nr 4. Uszkodzenia prawej części centroplata w okolicy skrzynki hamulcowej.

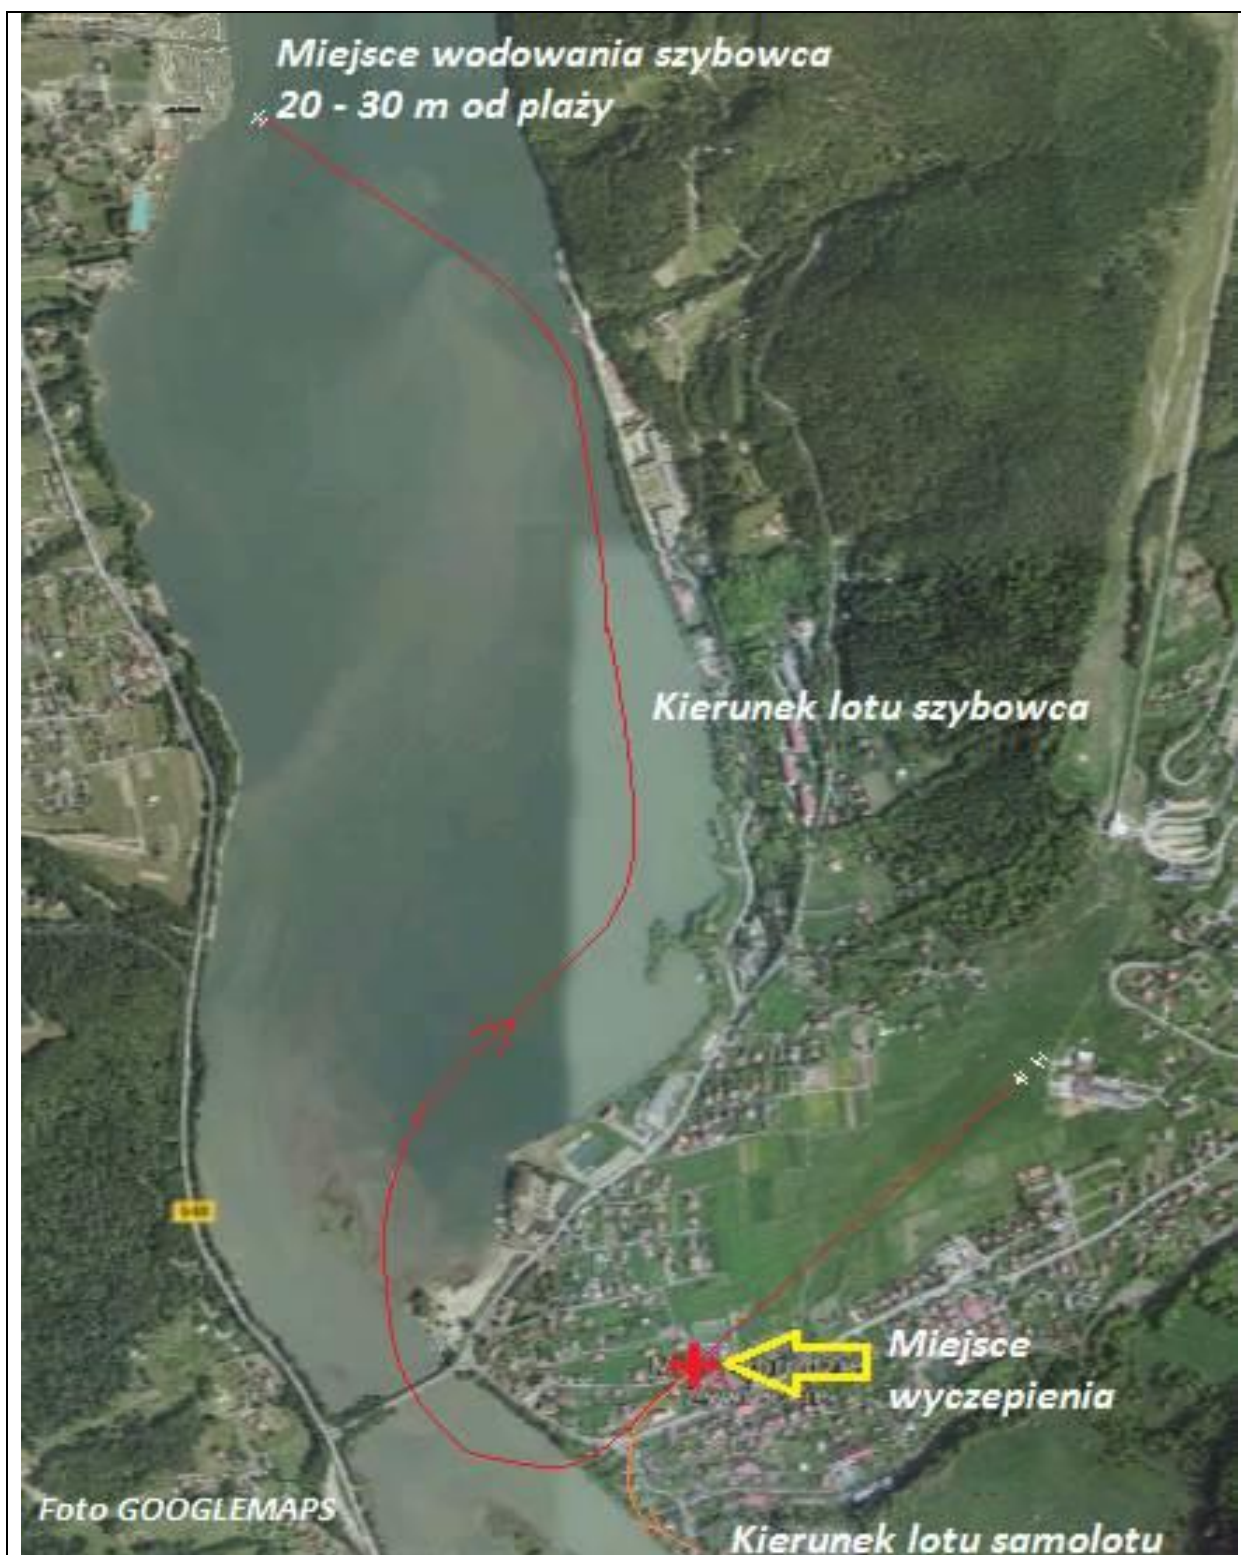
szybowiec kierował się w stronę środka jeziora. Ilustracja nr 5.

**Ilustracja nr 5. Miejsce startu, przybliżone tory lotu samolotu i szybowca, miejsce wodowania.**

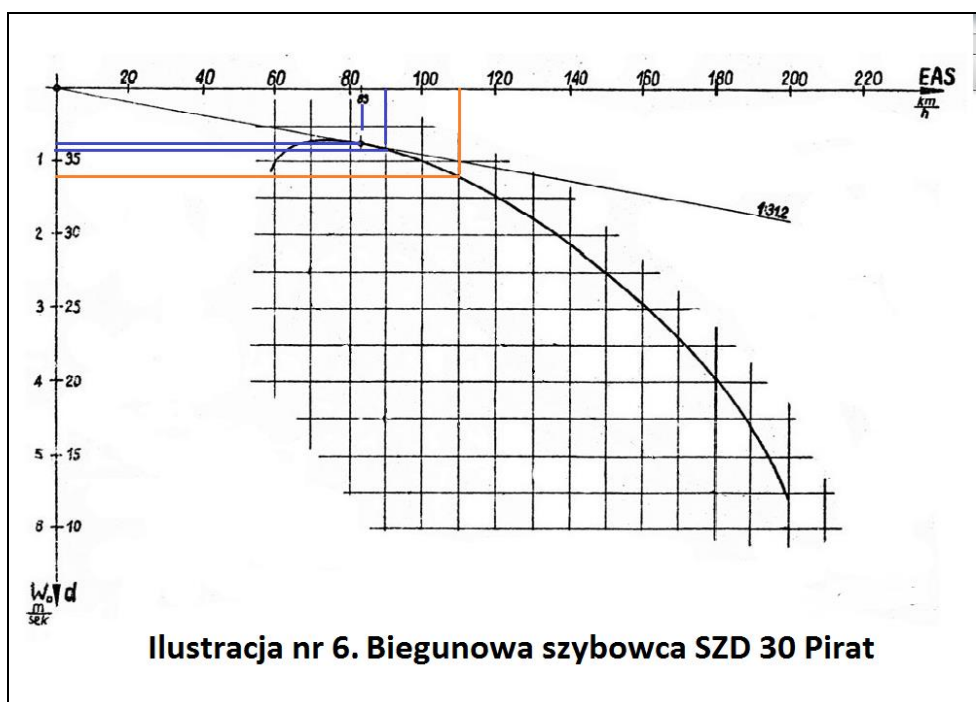
Uczeń ocenił, że nie jest w stanie bezpiecznie przelecieć nad zabudowaniami oddzielającymi go od lotniska i podjął decyzję o wykonaniu lądowania na wodzie (procedura przewidziana w Instrukcji Operacyjnej lotniska Żar). Instruktor kierujący lotami z „kwadratu”, w momencie utraty kontaktu wzrokowego z szybowcem, który schował się za górnym odcinkiem pasa startowego, wydał komendę „woduj” (uczeń nie słyszał tej komendy) a następnie wykonał telefon do służb ratowniczych. Uczeń, wykonując lot wzdłuż wschodniego brzegu jeziora zaobserwował, że znajduje się w obszarze zmniejszonego opadania, i ma szansę dolecieć do plaży po zachodniej stronie jeziora. Postanowił tam wylądować. Wykonał zakręt i kontynuował lot utrzymując prędkość około 110 km/h (opadanie około 1.25 m/s). Jednak nie doleciał. Zdaniem Komisji, gdyby uczeń utrzymywał prędkość lotu, zbliżoną do prędkości optymalnej (83-90 km/h przy opadaniu około 0,85 m/s wg biegunowej szybowca. Ilustracja nr 6 ), to mógł dolecieć do plaży.

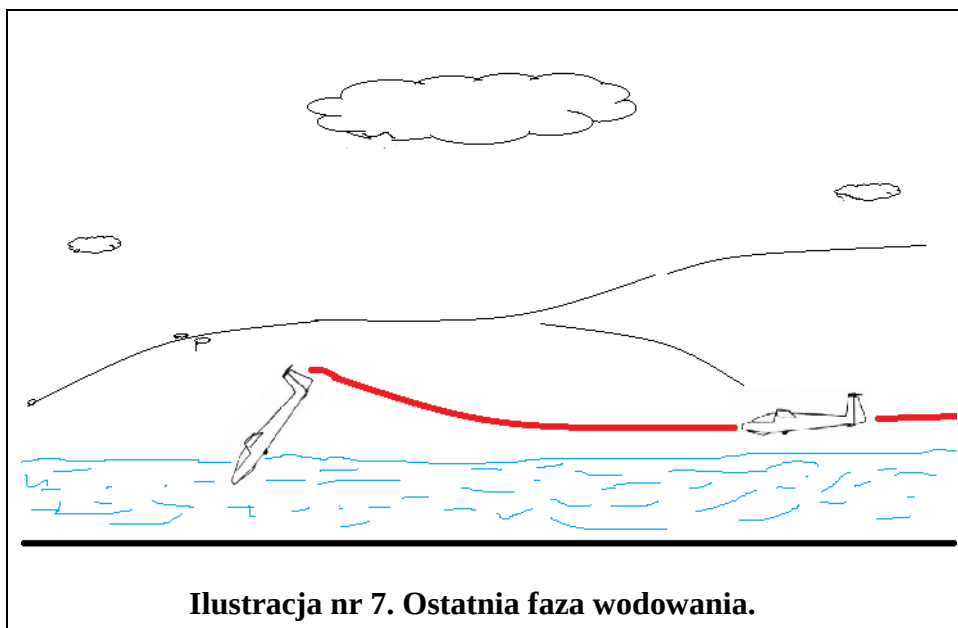
Przed samym wodowaniem uczeń dociągnął drążek sterowy na siebie, aby zmniejszyć prędkość i łagodnie opaść na wodę. Szybowiec nieznacznie się wzniósł (zafalował) i w odległości 20-30 m od plaży, przepadając, zetknął się z powierzchnią wody. Ilustracja nr 7. Zdaniem Komisji, zafalowanie szybowca związane było z utrudnioną oceną wysokości lotu nad wodą. Prawdopodobnie uczeń obserwował lustro wody a nie linię brzegową.

- Wyczepienie szybowca, najprawdopodobniej na skutek przypadkowego działania ucznia i brak natychmiastowej decyzji o powrocie do lotniska.
- Błąd w technice lądowania na wodzie, polegający na złej ocenie wysokości co doprowadziło do zafalowania i przepadnięcia szybowca.

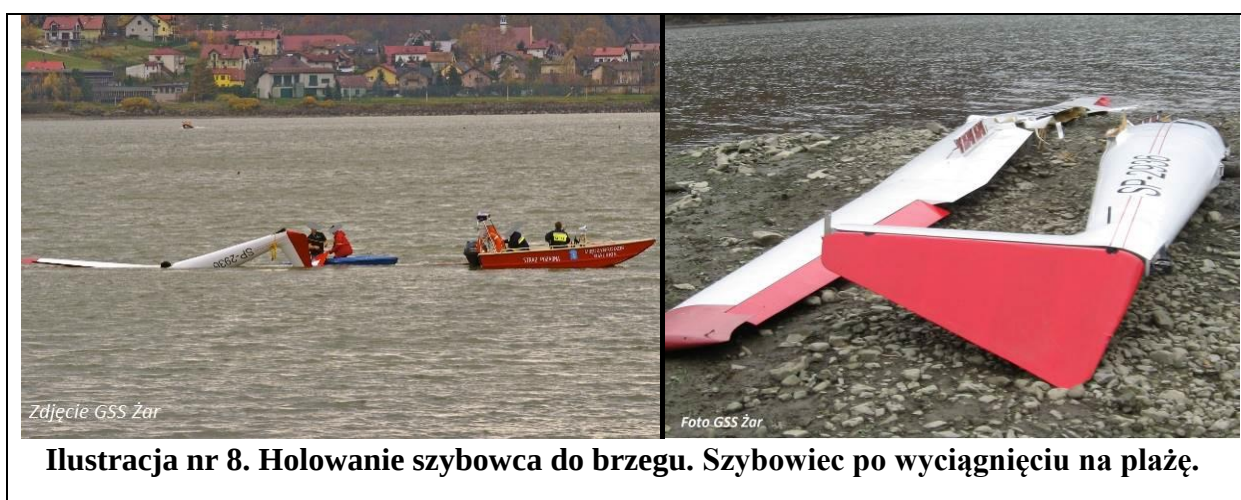
Kabina szybowca zanurzyła się pod wodę, która natychmiast ją zalała. Uczeń rozbił owiewkę kabiny, wypiął się z pasów i płynąc wzdłuż kadłuba wypłynął na powierzchnię. Po wynurzeniu się wszedł na kadłub i tam czekał na pomoc. Siedząc już na kadłubie, uczeń odpiął spadochron i pokazał krążącemu nad nim pilotowi samolotu, że z nim jest wszystko w porządku. W trakcie lotu i wodowania, szybowcowi asystował samolot holujący, którego pilot przez radio przekazywał na bieżąco do „kwadratu” informacje o sytuacji. Po chwili podpłynął do szybowca kajakarz i podjął ucznia na kajak. Po przyплыnięciu motorówki straży pożarnej, uczeń wskoczył do wody, zaczepił linę holowniczą za ogon szybowca a następnie wyszedł na brzeg. Szybowiec został doholowany przez motorówkę do brzegu i wyciągnięty na plażę. Ilustracja nr 8.
