Dot. incydent nr: 2060/14

UCHWAŁA

PAŃSTWOWEJ KOMISJI BADANIA WYPADKÓW LOTNICZYCH

Informacje/raport o zdarzeniu

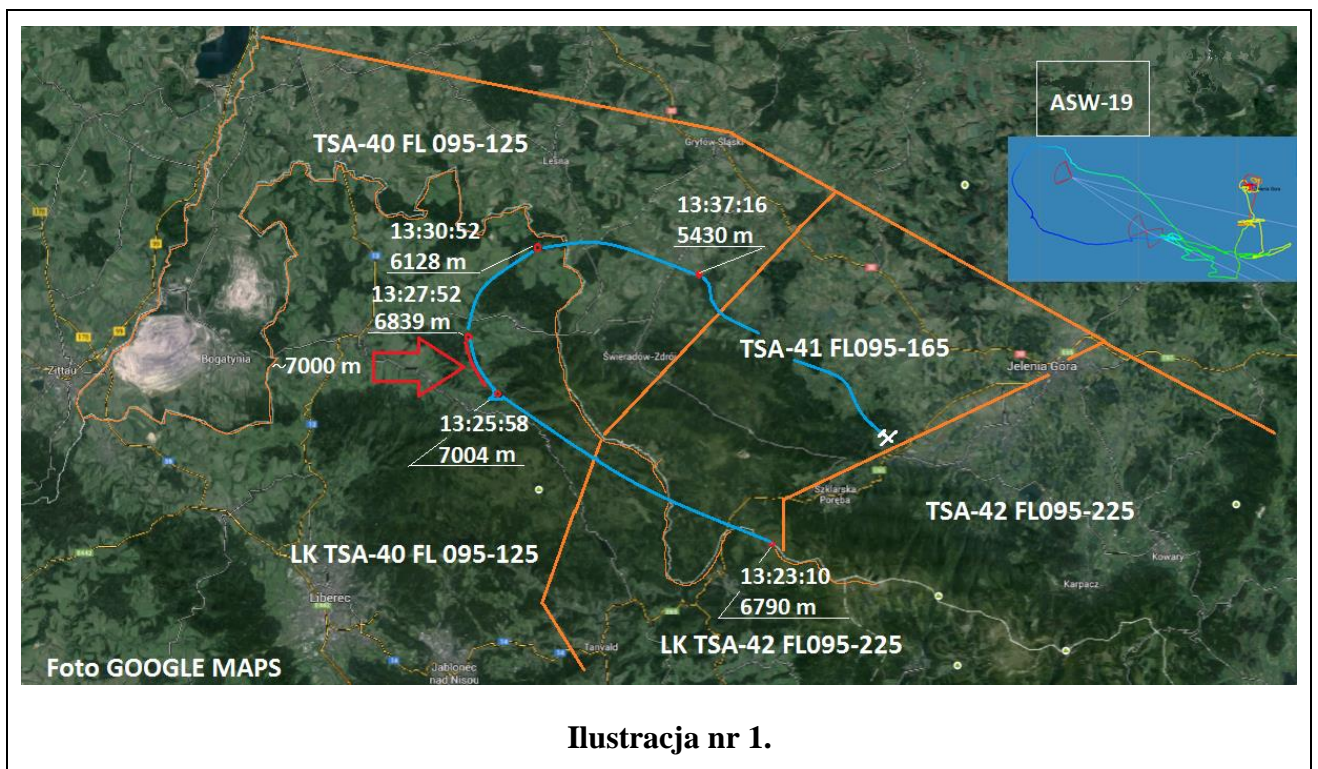
Pierwszy z szybowców ASW-19 wleciał do strefy EP TSA 41 na wysokości około 6800 m i kontynuował lot naruszając kolejne strefy, co pokazano na ilustracji nr 1.

błąd pilota polegający na nie przestrzeganiu dopuszczalnej wysokości lotu w wyznaczonych strefach lotów falowych.

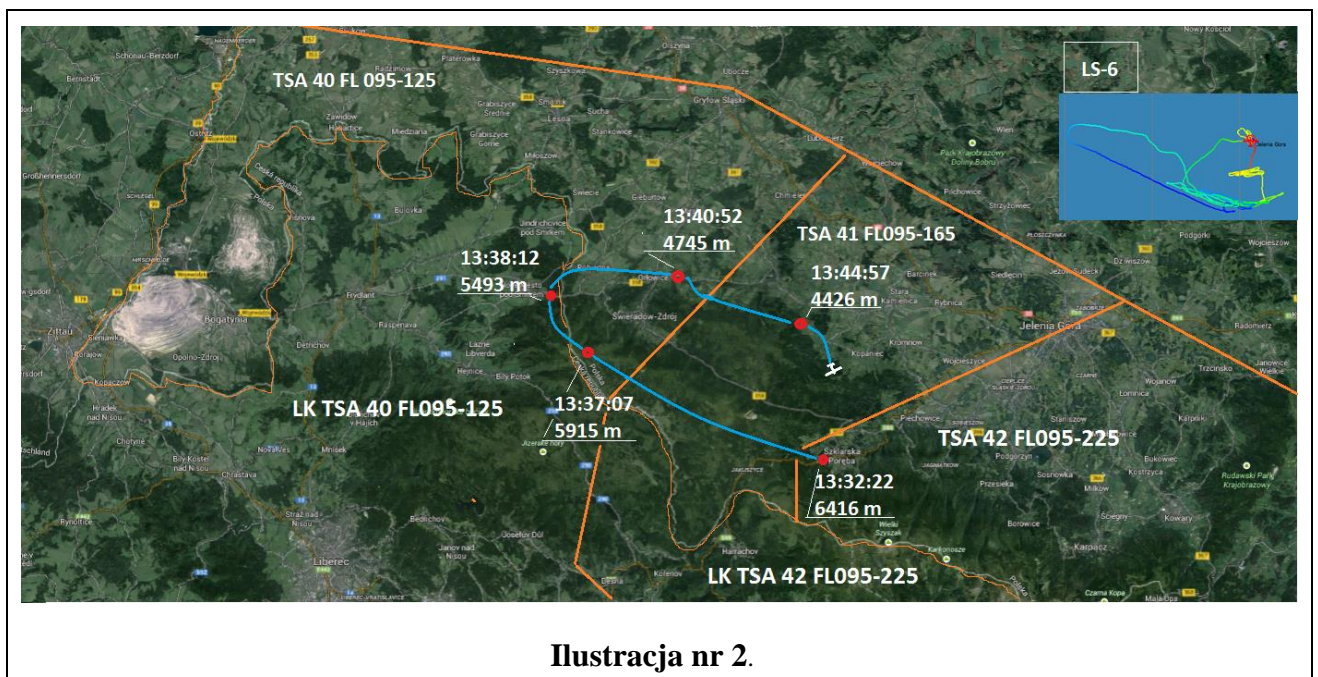
Drugi z szybowców LS-6 wleciał do strefy EP TSA 41 na wysokości około 6500 m i kontynuował lot naruszając kolejne stref jak pokazano na lustracji nr 2.
