**2192/14**

## **RAPORT KOŃCOWY Z BADANIA POWAŻNEGO INCYDENTU LOTNICZEGO**

*Samolot Cessna 172M Skyhawk, całkowicie metalowy 4-miejscowy zastrzałowy grzbietopłat ze stałym trójkolowym podwoziem z kołem przednim, silnik tłokowy Lycoming IO-320-E2A ze śmigłem 2-łopatowym metalowym McCauley 1C160/DTM, MTOM 1043 kg (kat.N)/907 kg (kat.U), znaki rozpoznawcze SP-FGF (od r. 2000, poprzednie C-GAXX), nr rejestru 3544, nr fabryczny płatowca 17262625, rok produkcji 1973, nr fabryczny silnika L-49223-27A, nr fabryczny śmigła ACK44510A, nalot ogólny samolotu 5038FH, właściciel i użytkownik szkoła lotnicza Runway sp. z o.o. (ul. Kaliskiego 57, 01-476 Warszawa). W wyniku zdarzenia uszkodzone zostały kompozytowe końcówki lewego i prawego skrzydła oraz końcowe żebro prawego skrzydła i końcówki noska prawej lotki. Doszło również do lokalnej deformacji górnego pokrycia lewego i prawego skrzydła w okolicy żebra końcowego.*

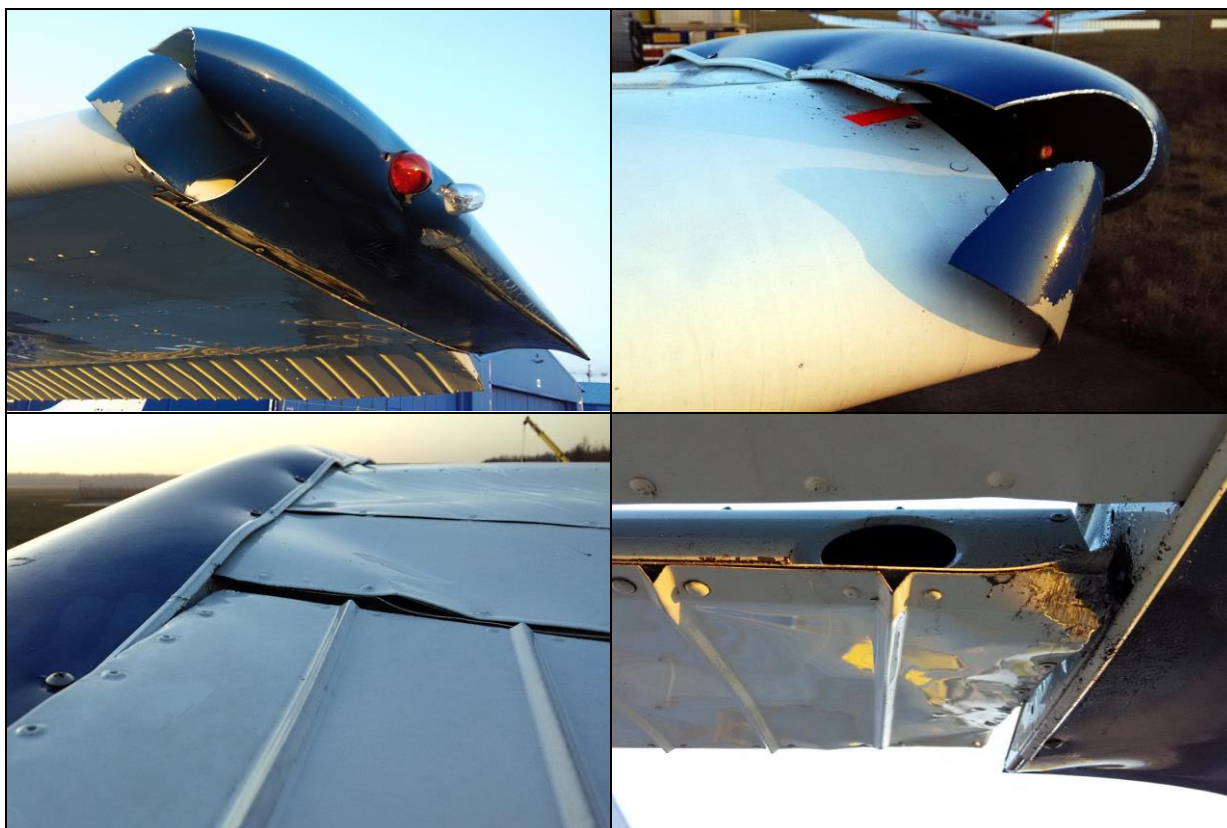
1, 2, 3, 4 – Ogólny widok uszkodzeń końcówki lewego skrzydła, górnego pokrycia lewego skrzydła i noska lewej lotki przy końcówce. [fot.FEAC sp. z o.o.]

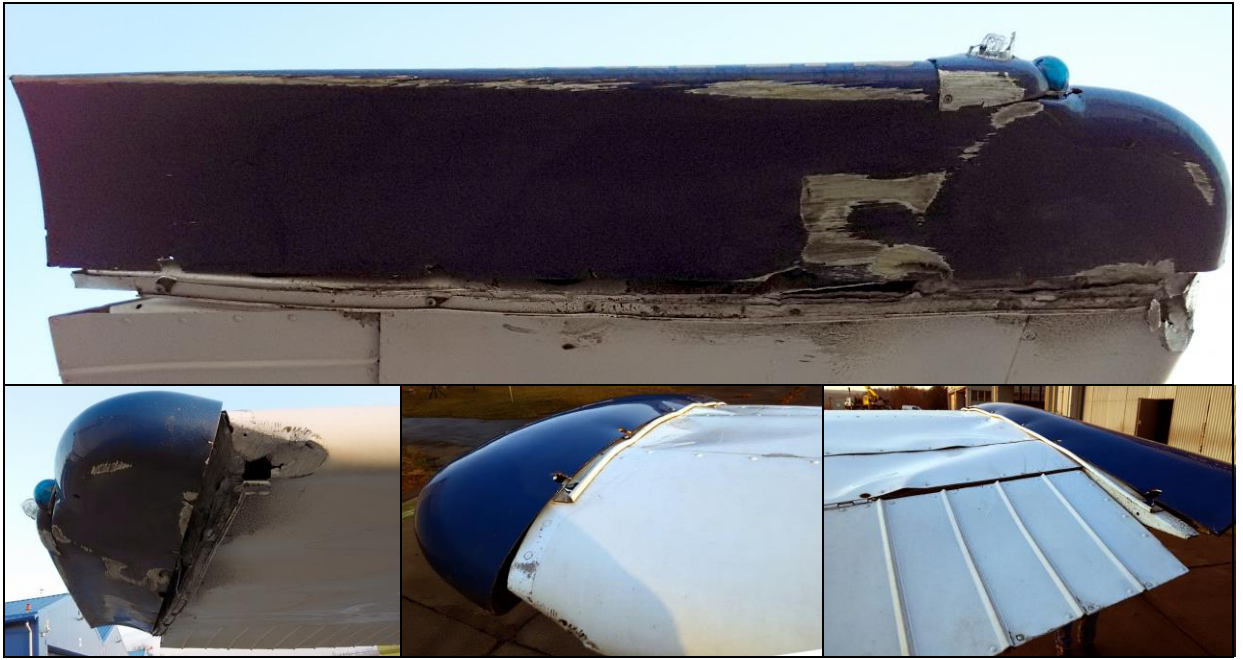
5, 6, 7, 8 – Ogólny widok uszkodzeń końcówki prawego skrzydła i górnego pokrycia prawego skrzydła przy końcówce. [fot.FEAC sp. z o.o.]

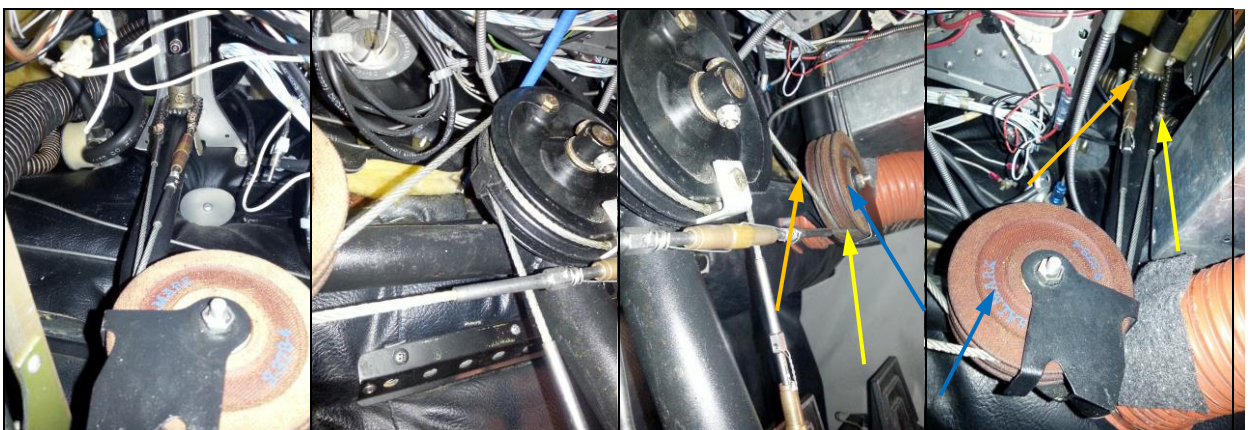
*W wyniku analizy oświadczeń i relacji uczestników zdarzenia oraz oględzin samolotu stwierdzono, iż w trakcie prac dokonywanych w obrębie układu sterowania lotkami (wymiany rolek i linek) doszło do nieprawidłowego poprowadzenia linek sterowania lotkami i błędnego ich zamocowania do końcówek łańcuchów na osiach wolantów (zamiana miejscami) oraz nie zauważenia tej usterki przez bezpośredniego wykonawcę prac (którym był absolwent lotniczej szkoły technicznej bez uprawnień mechanika).*

9, 10, 11, 12 – Widok sterownicy ręcznej i połączeń linek z łańcuchami na osiach wolantów – strzałkami wskazano nieprawidłowe poprowadzenie linek w żłobkach rolki pośredniej (strzałka niebieska), które doprowadziło do zamiany końcówek przy prawym wolancie. [fot.FEAC sp. z o.o.]

- 1) *Błąd ludzki, polegający na nieprawidłowym poprowadzeniu linek w układzie sterowania lotkami przez błędne nawinięcie ich na rolkach pośrednich zespołu sterownicy ręcznej przez bezpośredniego wykonawcę prac obsługowych, co doprowadziło do odwrotnego połączenia końcówek linek z końcówkami łańcuchów na osiach wolantów i nie sprawdzenie przez niego właściwego wykonania pracy skutkujące nie wykryciem nieprawidłowego działania układu sterowania lotkami.*

*Dla ULC: Przeprowadzić audyt w certyfikowanej organizacji obsługowej FEAC - First European Aviation Company sp. z o.o. (PL.MG.087).*

*Dla FEAC: Przeprowadzić kontrolę praktycznego stosowania procedur jakości i wprowadzić cykliczne szkolenia załogi z tej dziedziny.*

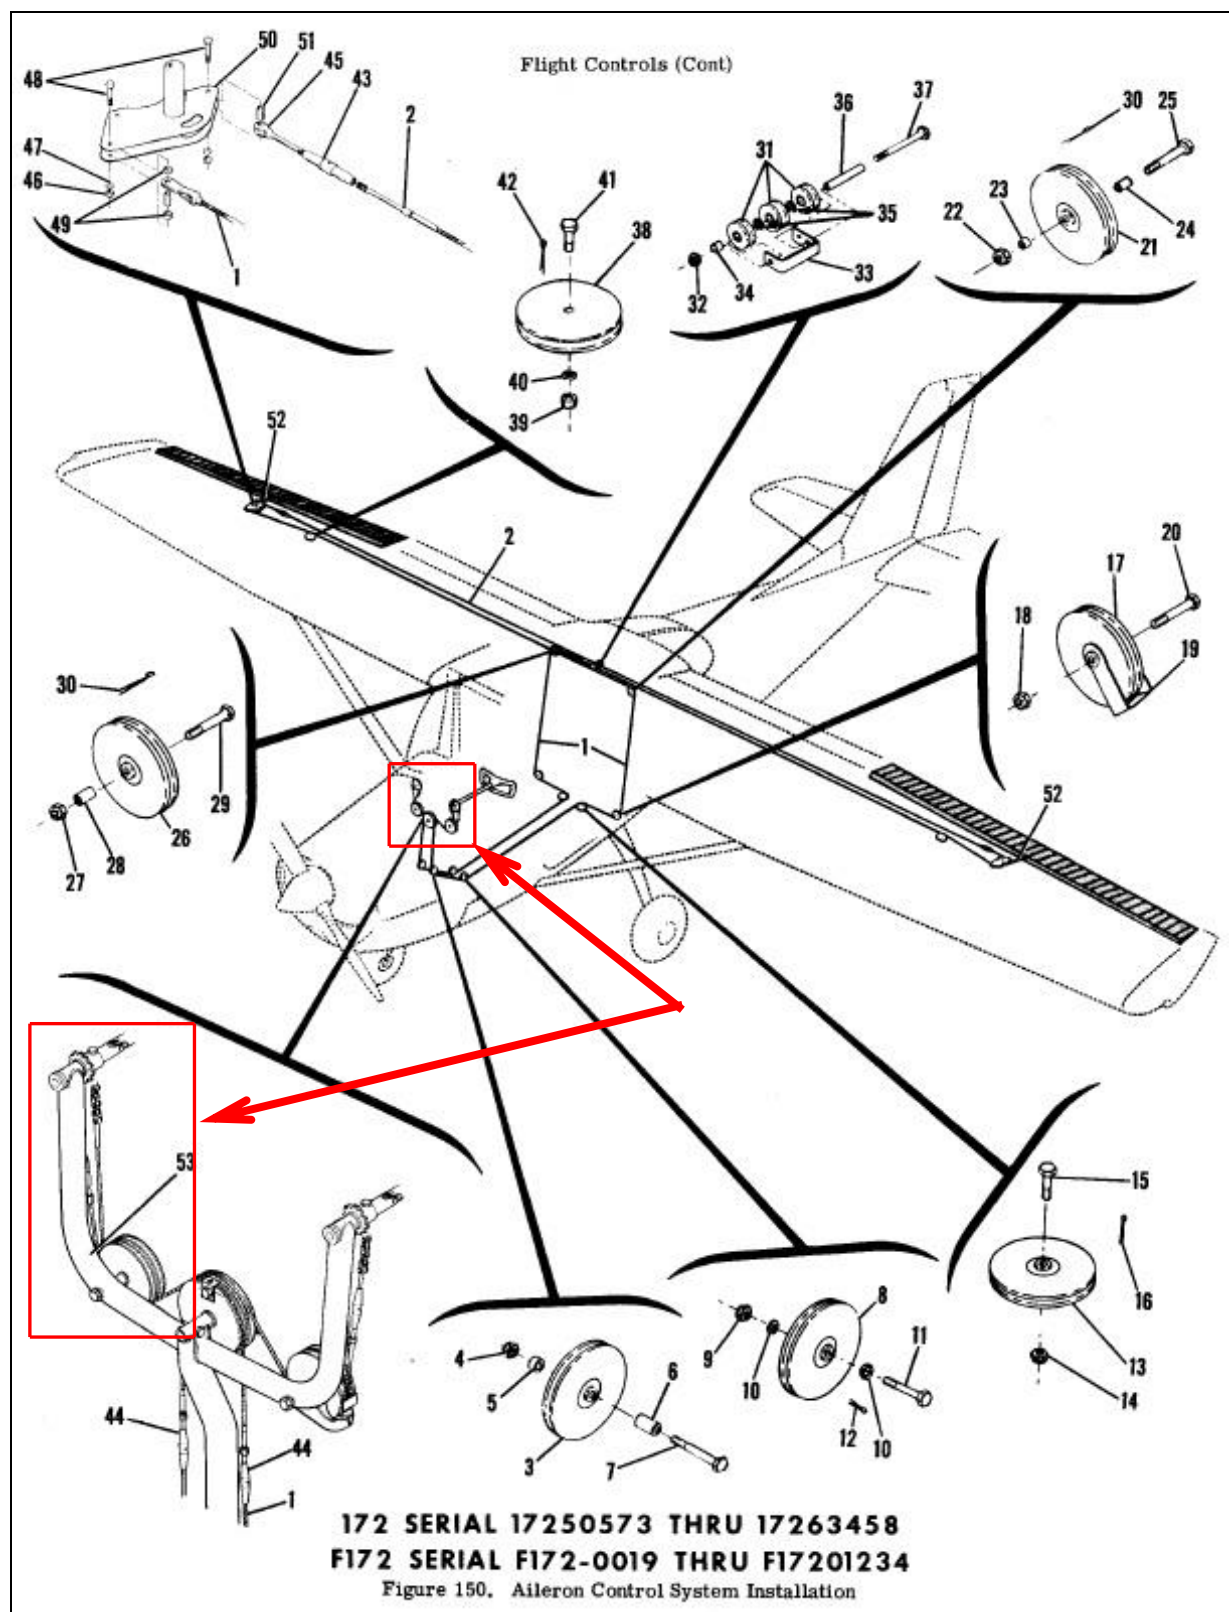
14 – Układ sterowania lotkami samolotu Cessna 172 – kolorem czerwonym zaznaczono miejsce nieprawidłowego poprowadzenia linek układu sterowania [ilustracja zaczerpnięta z Katalogu Części f-my Cessna].

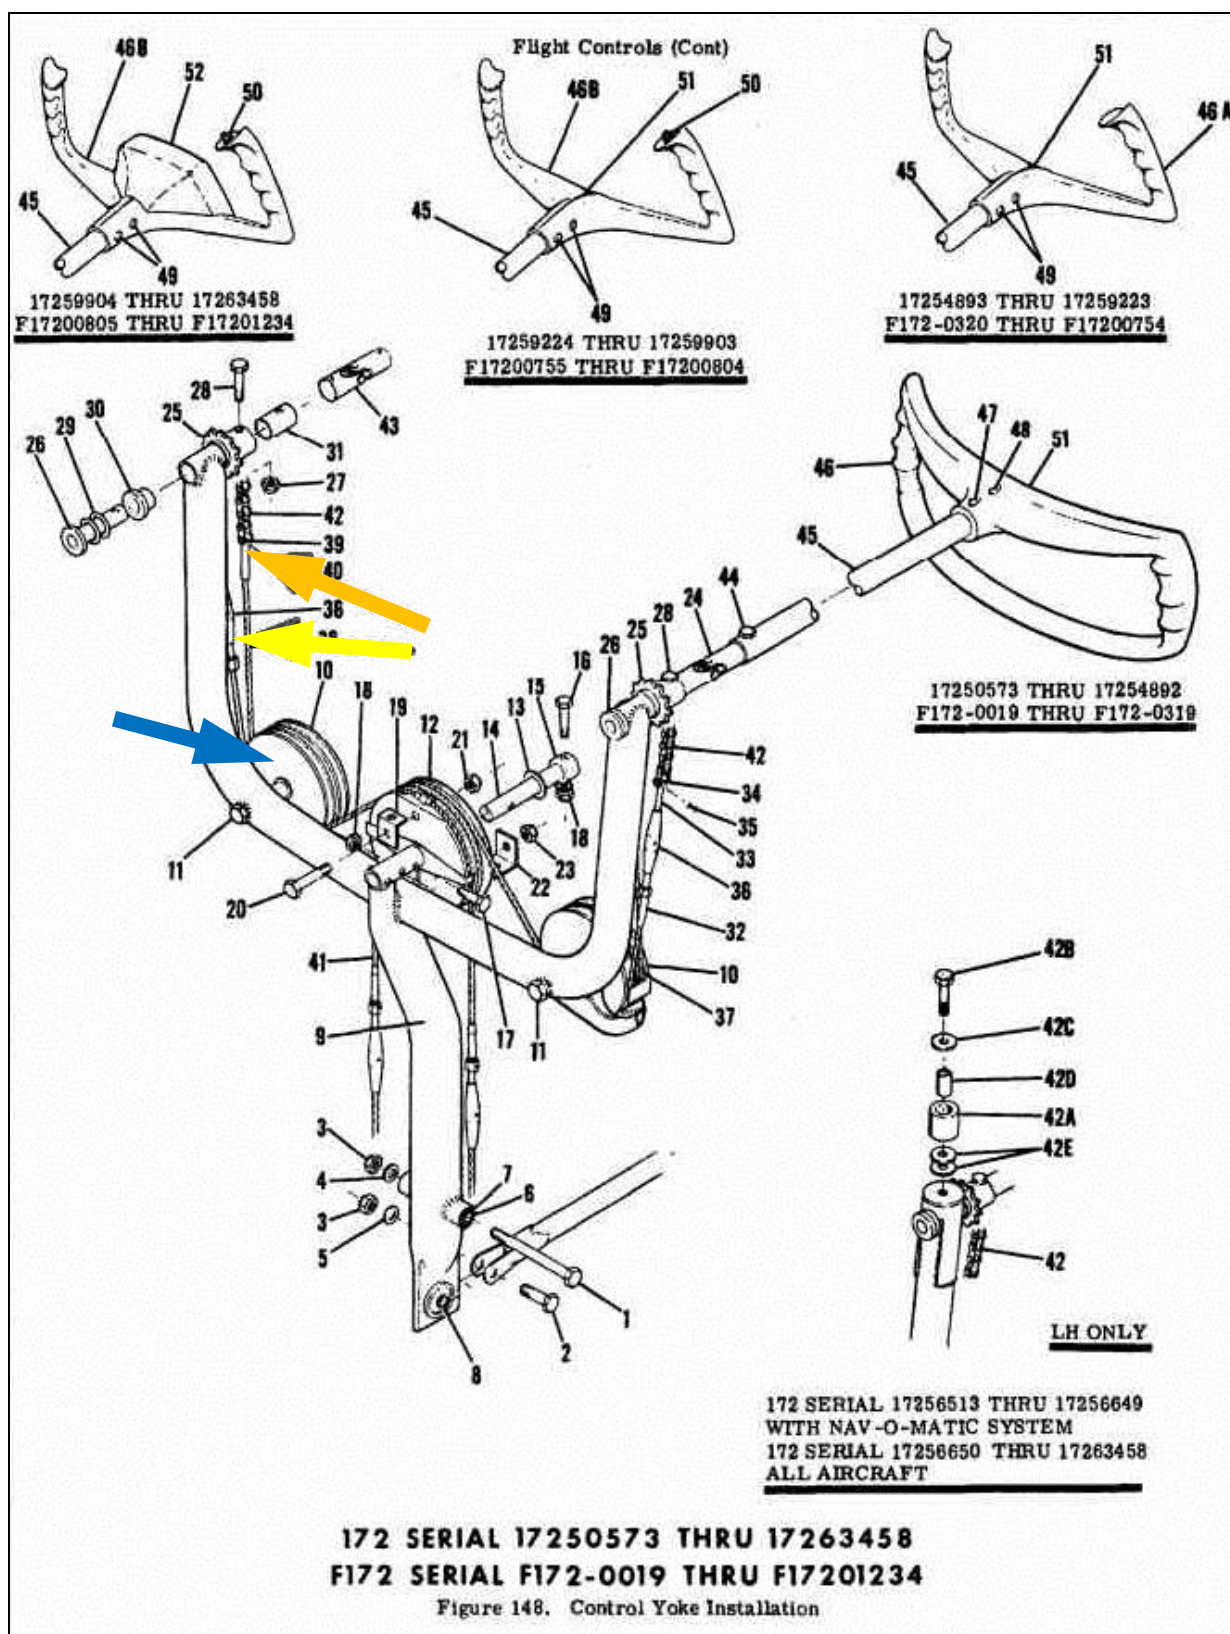
15 – Układ sterowania lotkami samolotu Cessna 172 – zaznaczono miejsce nieprawidłowego połączenia końcówek linek z łańcuchem na osi wolantu (strzałki żółta i pomarańczowa jak na fot.10 i fot.11) z powodu nieprawidłowego nawinięcia tych linek w żłobki rolki pośredniej zespołu sterownicy ręcznej (niebieska strzałka) – pokazano dla strony prawej [ilustracja zaczerpnięta z Katalogu Części f-my Cessna via FEAC sp. z o.o.].
