Dot. incydentu nr: 306/15

## UCHWAŁA

### PAŃSTWOWEJ KOMISJI BADANIA WYPADKÓW LOTNICZYCH

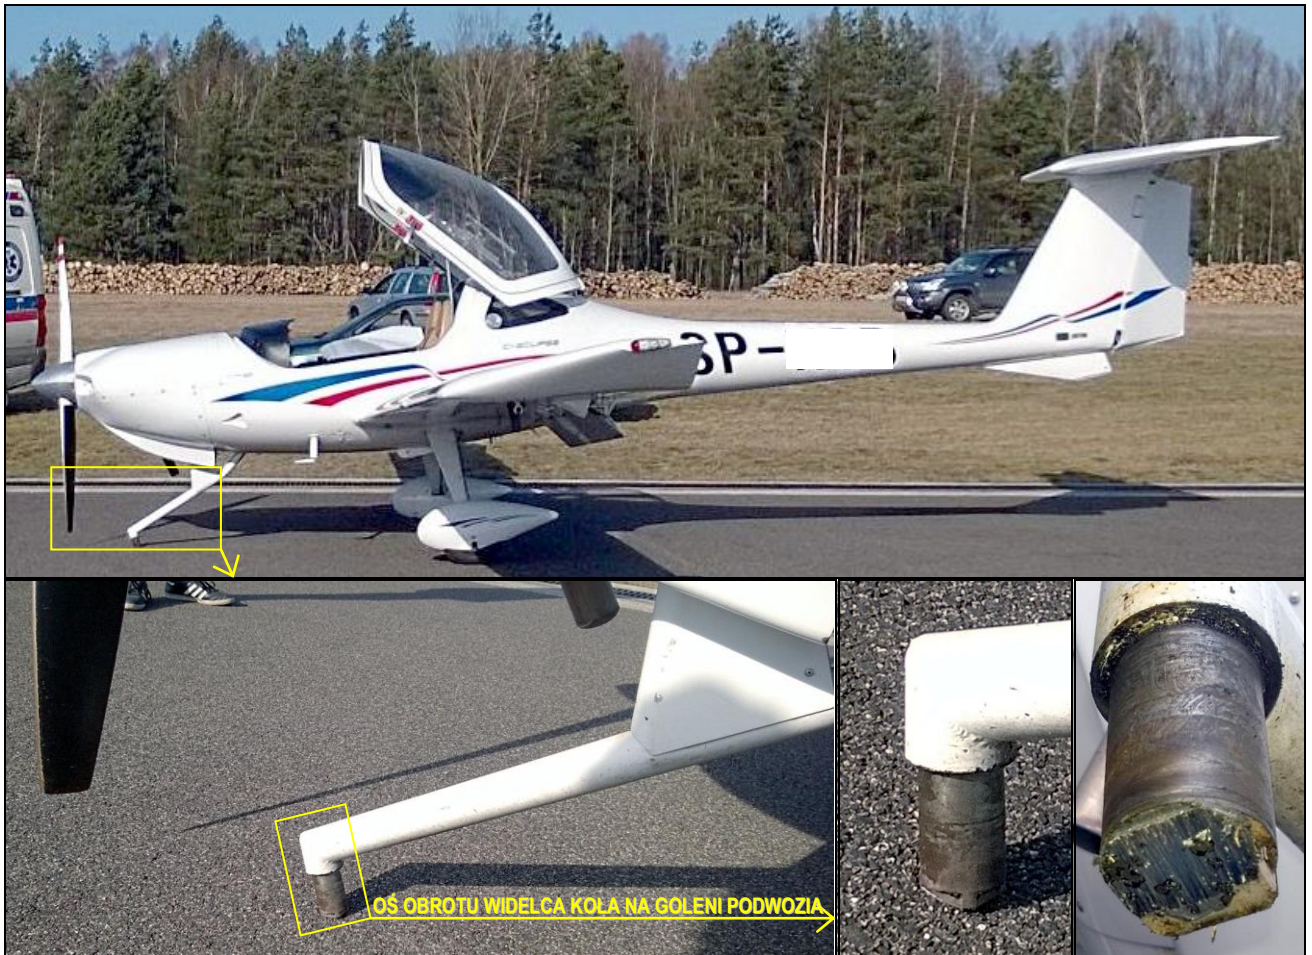
1, 2, 3, 4 – Zdjęcia ilustrujące uszkodzenie podwozia przedniego po lądowaniu [foto: Aeroklub Warmińsko-Mazurski].

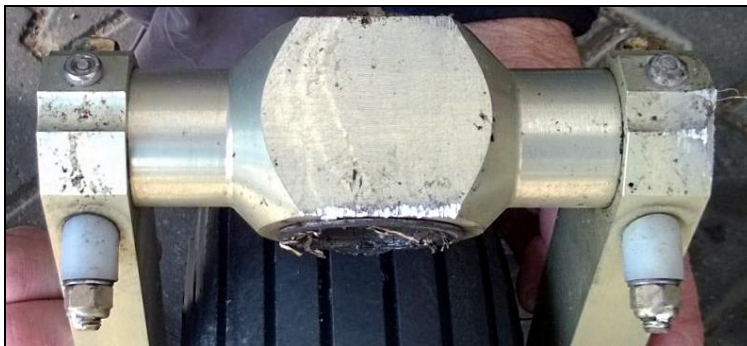
5 – Powyżej: przegub mocowania widelca z kołem do osi obrotu na goleni podwozia przedniego, odnaleziony na drodze startowej [foto: Aeroklub Warmińsko-Mazurski].

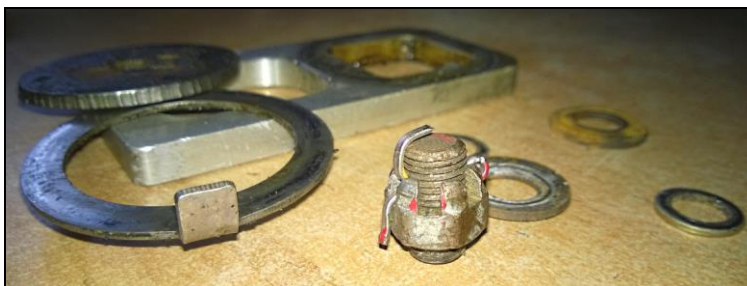
6 – Wszystkie części złączne mocowania widelca do osi obrotu na goleni podwozia przedniego, odnaleziony na drodze startowej oraz odłamany gwintowany fragment szpilki goleni podwozia wraz z nakrętką i zawleczką zabezpieczającą [foto: Aeroklub Warmińsko-Mazurski].

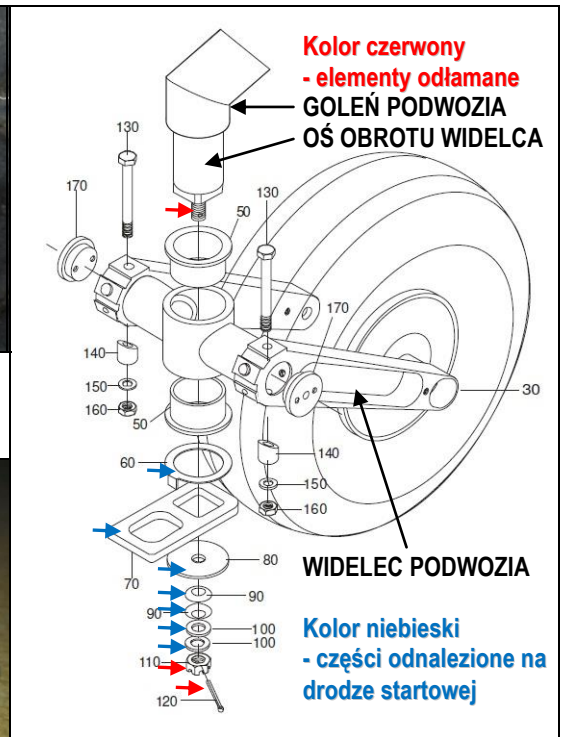
7 – Mocowanie widelca z kołem do osi obrotu na goleni podwozia przedniego – kolorami wskazane elementy odłamane i części złączne odnalezione na drodze startowej [ilustracja zaczerpnięta z katalogu części zamiennych samolotu].

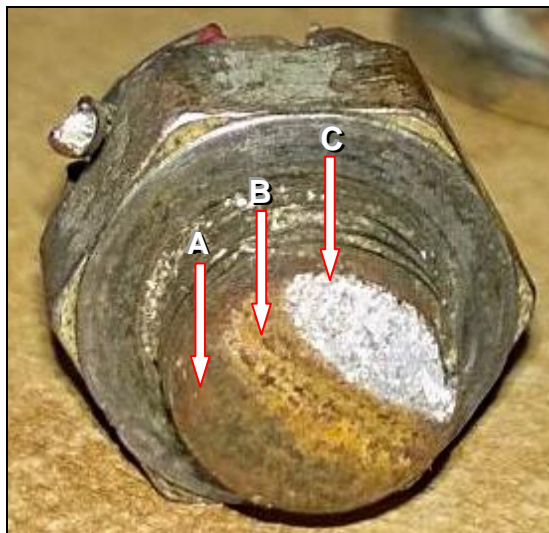
8 – Z prawej: odłamany gwintowany fragment szpilki goleni podwozia przedniego o długości ok. 18 mm wraz z nakrętką i zawleczką zabezpieczającą – zbliżenie od strony przełomu.

**Wyraźnie widoczny zmęczeniowy charakter przełomu jednoznacznie określa przyczynę zdarzenia.**

Na zdjęciu wskazano trzy charakterystyczne strefy przełomu:

- najciemniejszą strefę „A” stanowiącą rejon miejsca zapoczątkowania pęknięcia zmęczeniowego i jego powolnego postępu, z widocznym nalotem korozji,
- jaśniejszą strefę szybszego postępu zmęczenia „B” ze słabo zaznaczonymi prążkami „przystanków”,
- najjaśniejszą strefę doraźnego dołamania „C” o chropawej powierzchni.

Zmęczeniowe pęknięcie gwintowanej części szpilki goleni podwozia przedniego.

- a) rozwiązanie konstrukcyjne, powodujące powstanie cech karbu na początku gwintu szpilki tuż przy jej wprowadzeniu w korpus goleni podwozia,
- b) rozwiązanie konstrukcyjne podwozia przedniego, powodujące tendencje do łatwego doprowadzenia do wężykowania koła, co w rezultacie doprowadza do szybszego rozregulowania mocowania widelca na goleni i zwiększenia obciążenia szpilki goleni podwozia przedniego,
- c) intensywne wykorzystywanie samolotu w procesie szkolenia, narażające strukturę na zwiększone obciążenia podczas lądowań szkolnych,
- d) znaczący udział kołowania po nierównych (trawiastych) nawierzchniach w ogólnym czasie kołowania podczas eksploatacji.

1. Podejmując eksploatację samolotu Użytkownik:
  - zrezygnował ze stosowania owiewki koła przedniego dla ułatwienia przeglądów przedlotowych;
  - dokonał szkolenia personelu latającego na samolotach DA-20 w stosowaniu techniki lądowania gwarantującej maksymalne ograniczenie wystąpienia wężykowania koła podwozia przedniego („shimmy”).
2. Po zaistnieniu incydentu Użytkownik:
  - dokonał doraźnego przeglądu elementów podwozia przedniego w drugim z eksploatowanych samolotów DA-20 (stwierdzono przy tym znaczne zużycie tulei brązowych, stanowiących łożyskowanie widelca na czopie goleni, co sprzyja zwiększeniu obciążeń gnących na szpilce goleni);
  - powiadomił o zdarzeniu PKBWL, ULC, EASA i właściciela Certyfikatu Typu.
