**ALBUM ILUSTRACJI DO WYPADKU  
NR 335/2015**

**Szybowca SZD- 30 Pirat  
D- 2835**

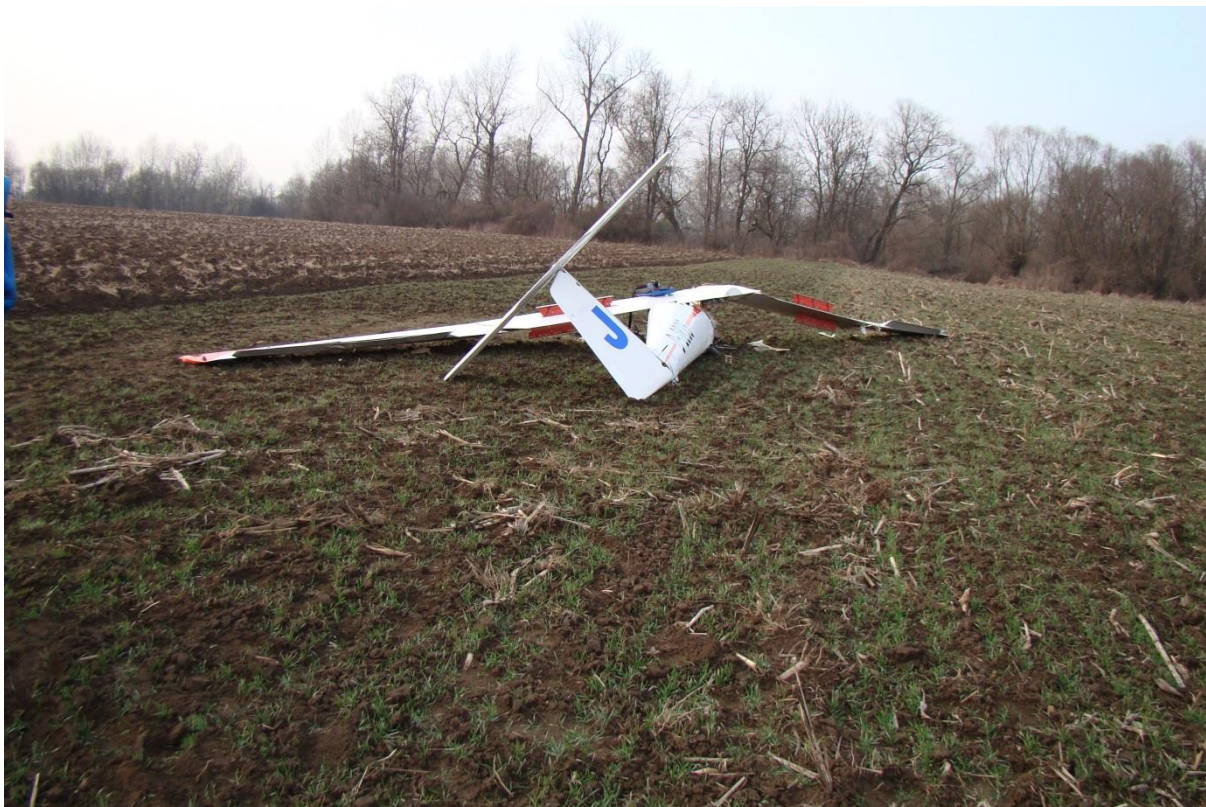
**Ilustracja nr 1. Widok na rozbity szybowiec - brak śladów dobiegu szybowca.**

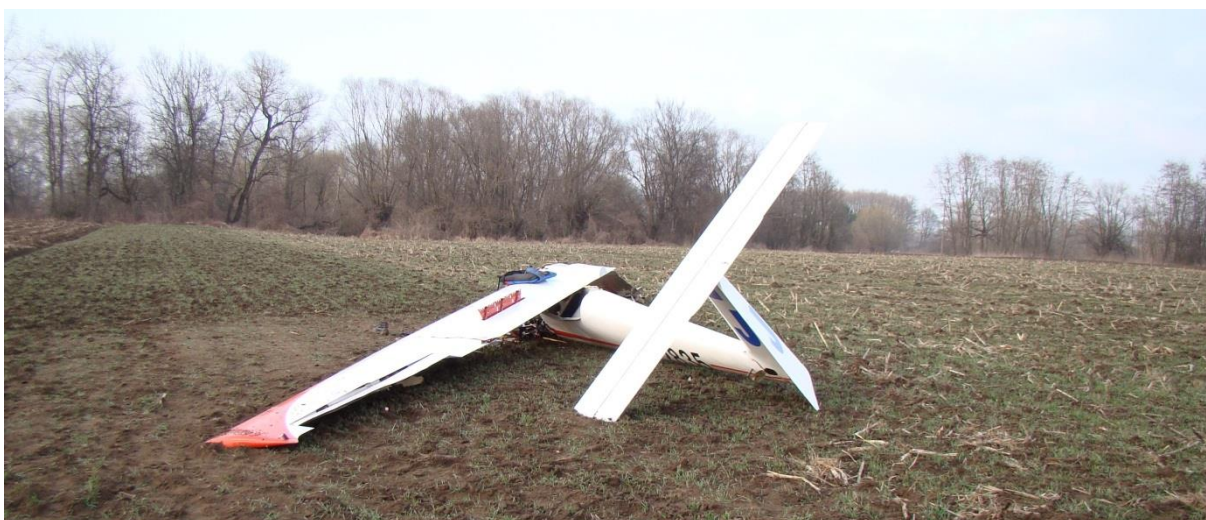
**Ilustracja nr 2. Widok na rozbity szybowiec. Widać część pola, na której pilot mógł lądować z kierunku podejścia.**

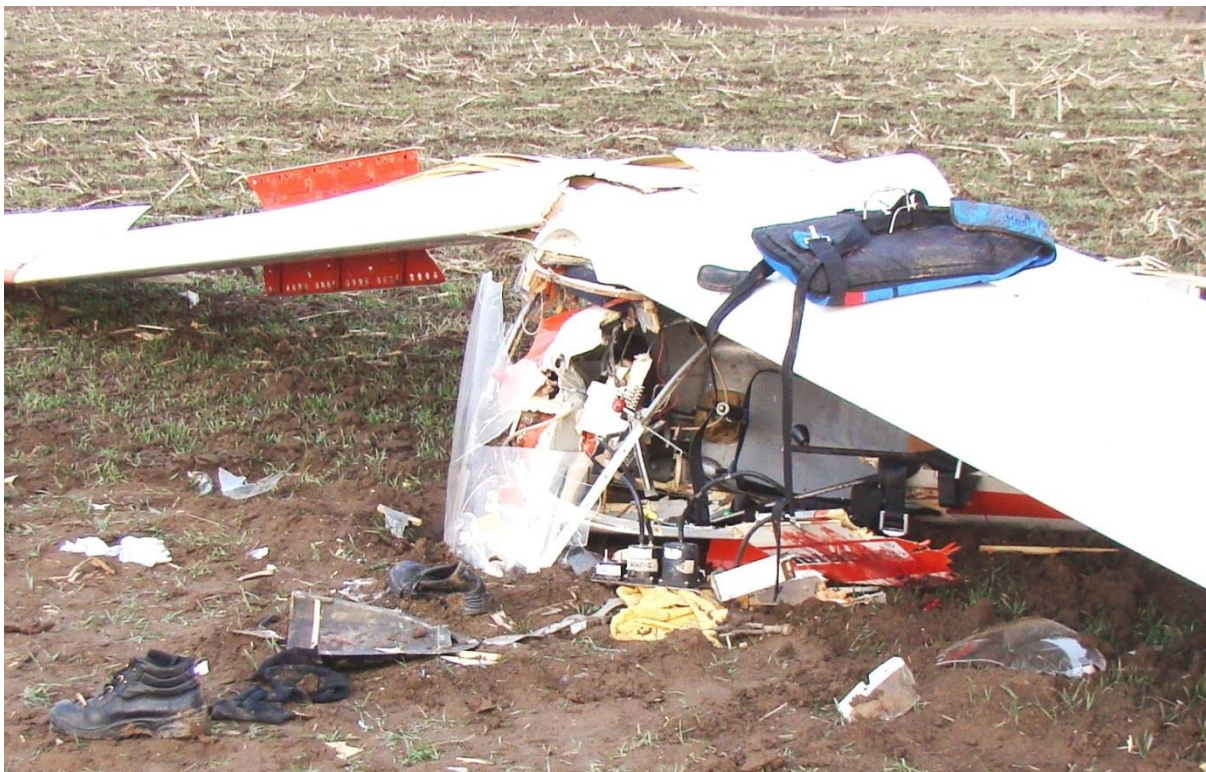
**Ilustracja nr 3. Rozbita kabina szybowca.**

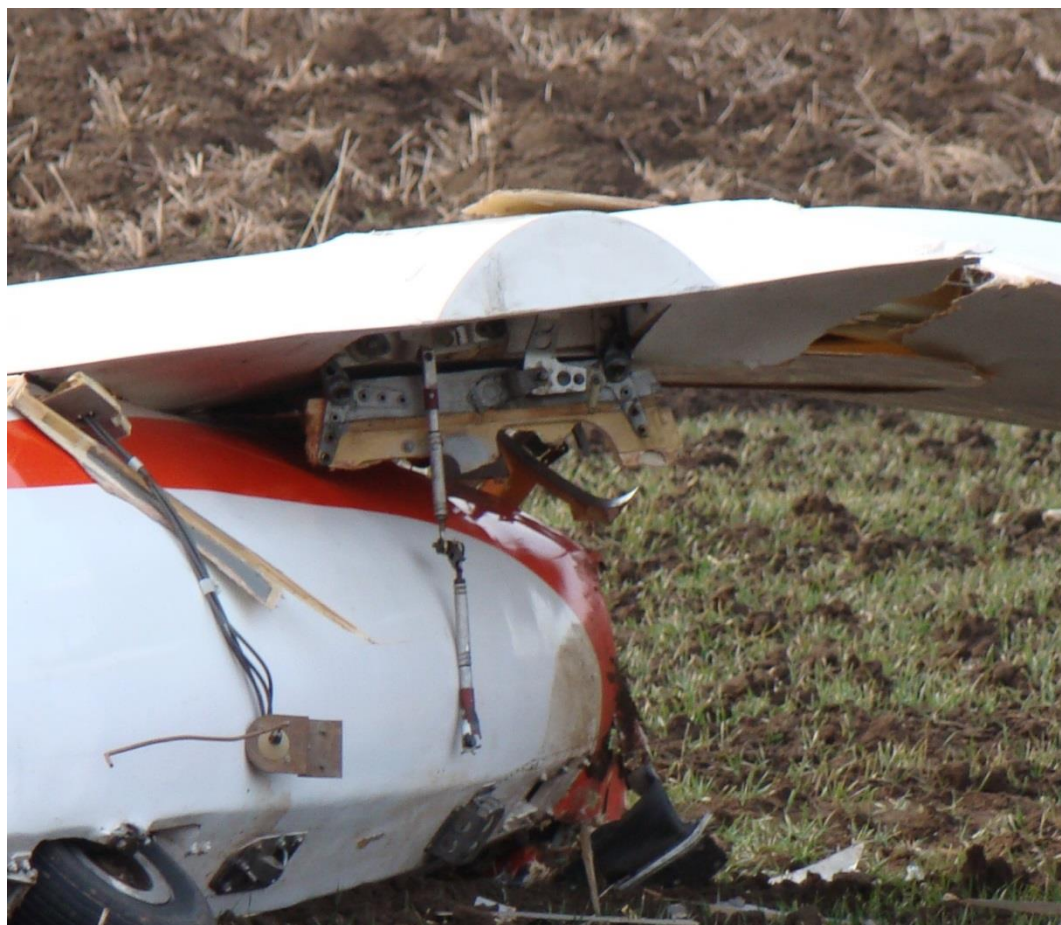
**Ilustracja nr 4. Skrzynka mocowania okuć. Widoczne podłączone napędy sterów.**

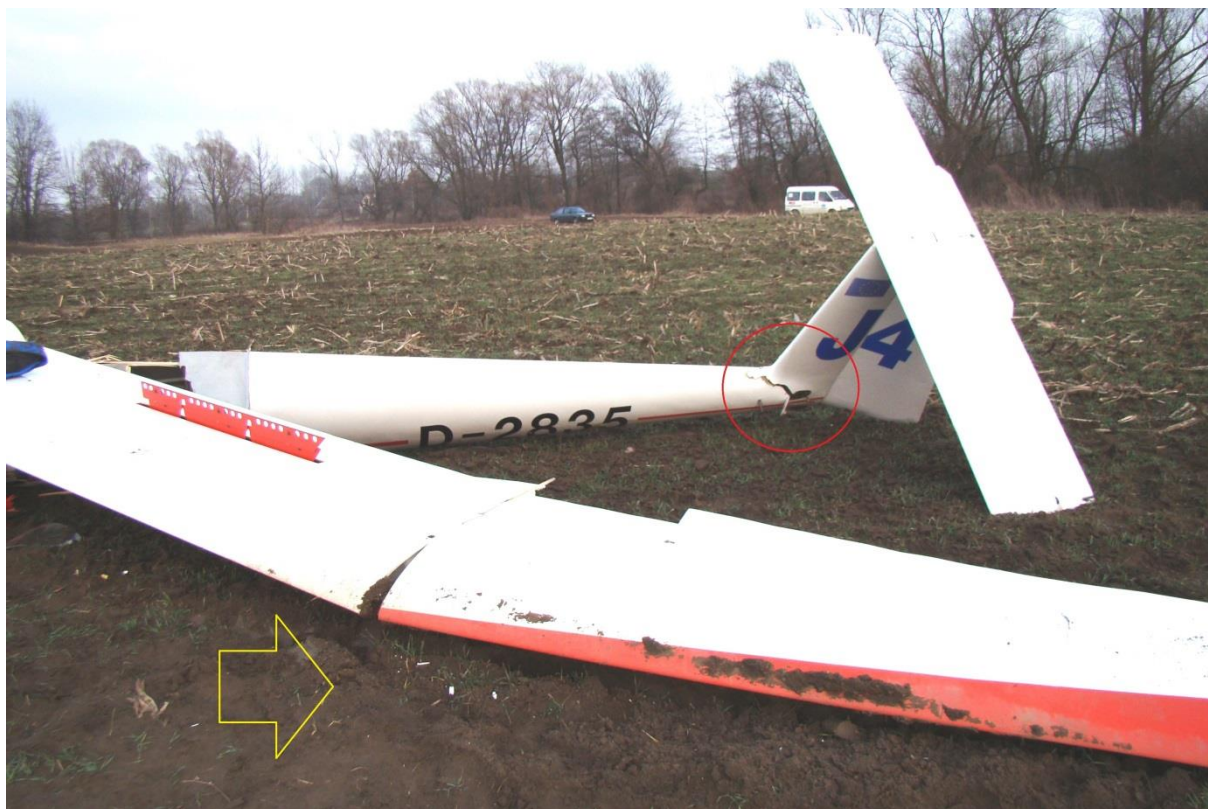
**Ilustracja nr 5. Ślad uderzenia lewego skrzydła o ziemię. Widoczne uszkodzenie belki ogonowej w rejonie statecznika pionowego.**

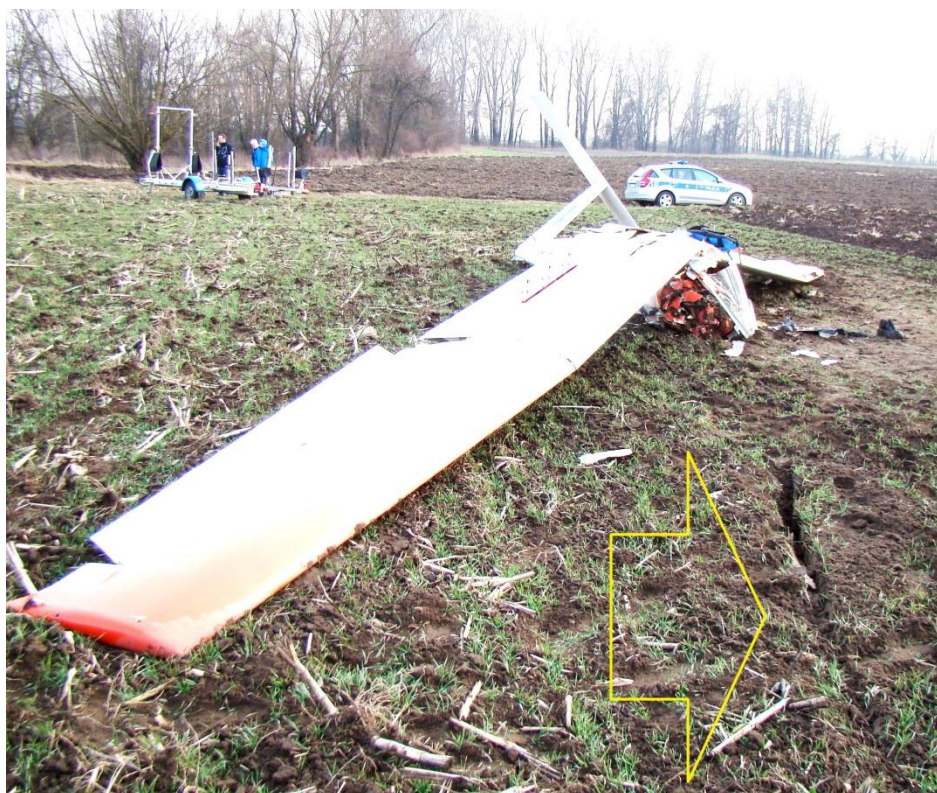
**Ilustracja nr 6. Ślad uderzenia prawego skrzydła o ziemię.**
