Dot. wypadku nr: 335/15

UCHWAŁA

PAŃSTWOWEJ KOMISJI BADANIA WYPADKÓW LOTNICZYCH

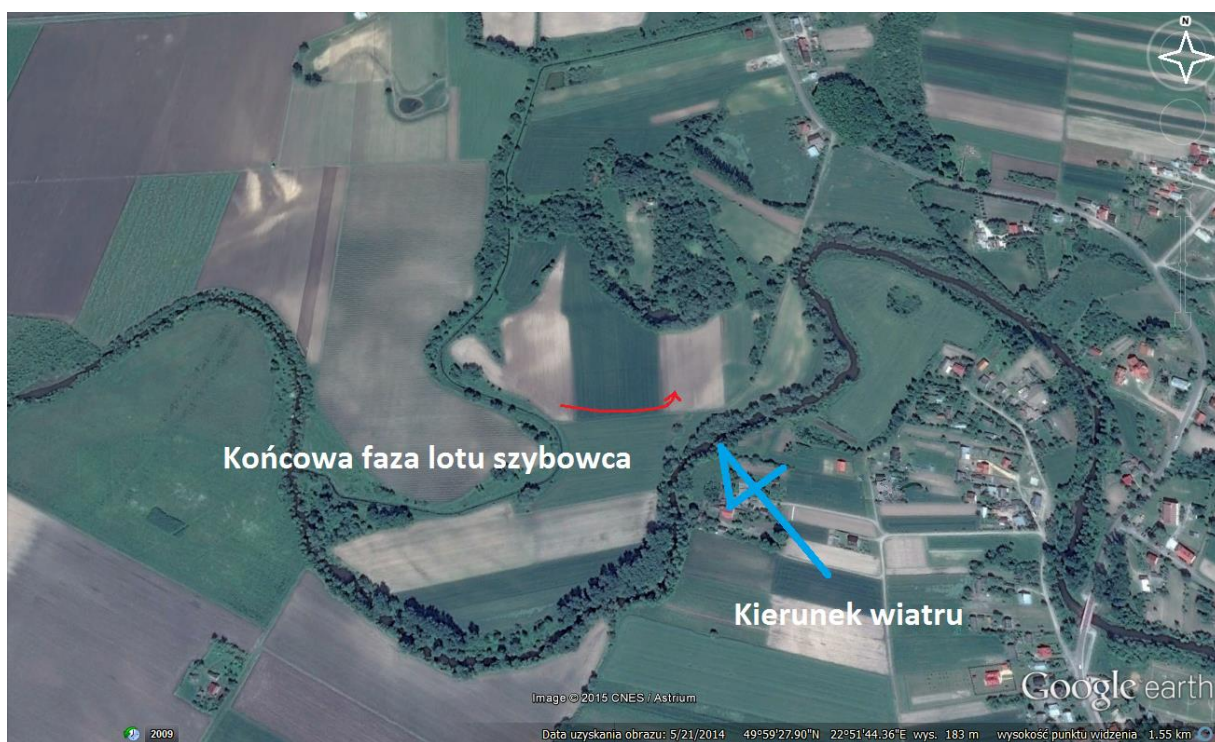
z tylny- boczny wiatrem (ilustracja nr 1) szybowiec przepadł uderzając lewym skrzydłem i przednią częścią kadłuba o ziemię (ilustracja nr 2).

Ilustracja nr 1. Rejon lądowania szybowca. Widoczne duże pola nadające się do lądowania na kierunku z jakiego leciał szybowiec .

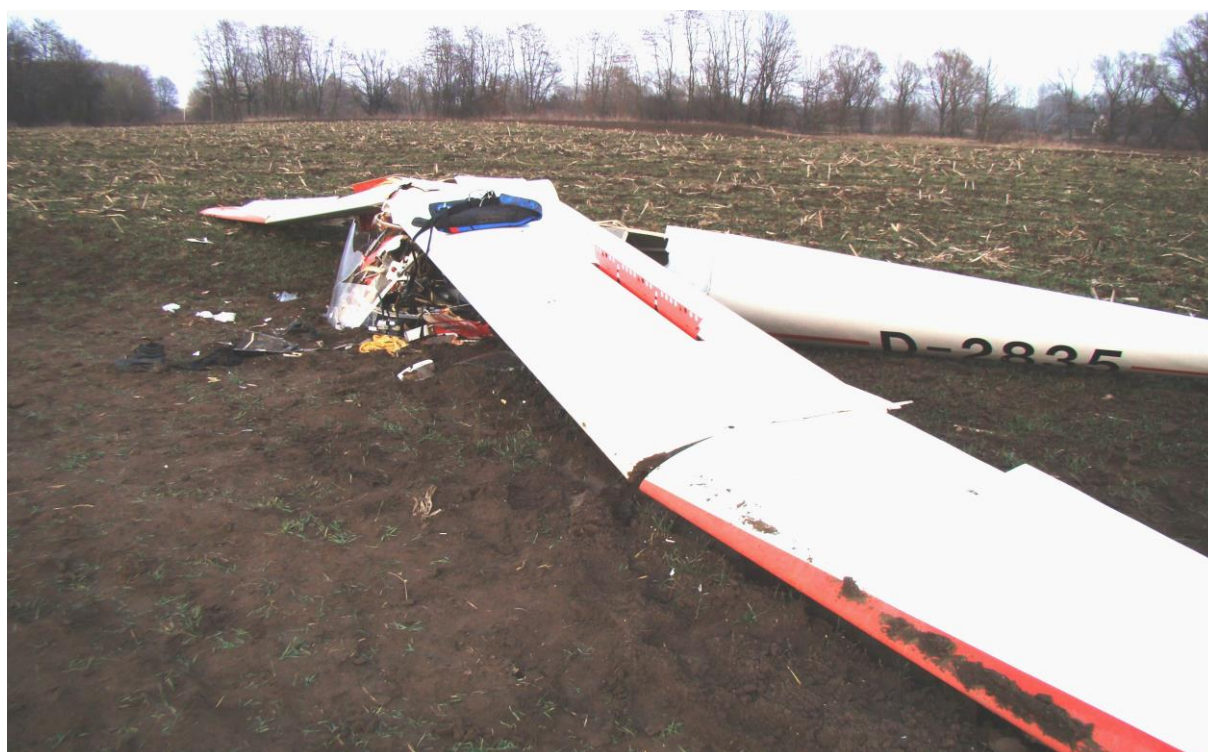
Ilustracja nr 2. Stan szybowca po wypadku. Widoczna całkowicie rozbita przednia część kadłuba.

W wyniku zderzenia pilot odniósł obrażenia nóg i głowy, a szybowiec został całkowicie zniszczony. Pilota odwieziono do szpitala. W trakcie oględzin miejsca wypadku nie stwierdzono śladów dobiegu.

- Nieznajomość rejonu lotów, co przyczyniło się do utraty orientacji geograficznej.
- Zbyt późne podjęcie decyzji o lądowaniu w terenie przygodnym, co skutkowało brakiem możliwości wyboru pola odpowiedniego do takiego lądowania.
- Próba odchylenia się od przeszkód na krytycznie małej wysokości i wykonanie zakrętu z tylnym – bocznym wiatrem, co spowodowało przeciągnięcie szybowca i zderzenie z ziemią.

organizator lotów zapoznał pilotów z okolicznościami zdarzenia, przypominając zasady wznawiania orientacji w terenie oraz przypomniał zasady wyboru pola i postępowania w przypadku lądowania w terenie przygodnym.
