Dot. incydent nr: 380/15

UCHWAŁA

PAŃSTWOWEJ KOMISJI BADANIA WYPADKÓW LOTNICZYCH

Po rozpatrzeniu w dnia 02.04.2015 r. informacji przedstawionych przez Aeroklub Częstochowski o okolicznościach zaistnienia incydentu lotniczego z udziałem szybowców SZD-50-3 Puchacz oraz SZD-51-1 Junior, który wydarzył się w dniu 21 marca 2015 r., na lądowisku w Rudnikach k. Częstochowy (EPRU), działając w oparciu o **art. 5 ust. 3 rozporządzenia Parlamentu Europejskiego i Rady (UE) Nr 996/2010 w sprawie badania wypadków i incydentów w lotnictwie cywilnym oraz zapobiegania im oraz uchylającego dyrektywę 94/56/WE**, Państwowa Komisja Badania Wypadków Lotniczych uznała informacje zawarte w zgłoszeniu za wystarczające i podjęła decyzję o zakończeniu badania.

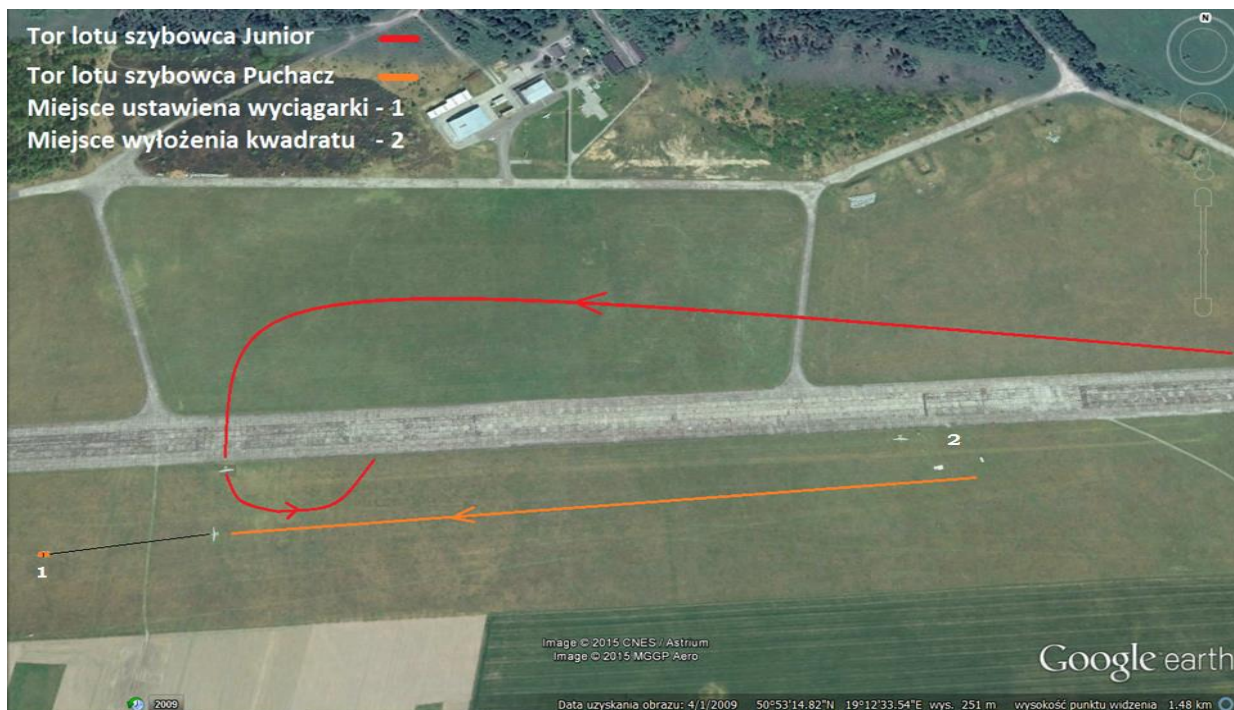
W dniu 21 marca 2015 r. na lądowisku w Rudnikach (EPRU) wykonywane były loty szybowcowe za wyciągarką. Około godziny 12: 59 LMT latający na termicie szybowiec Junior pilotowany przez licencjonowanego pilota o nalocie około 45 h, zbliżył się do kręgu nadlotniskowego, kierując się pod chmurę cumulus znajdującą się po północnej stronie pasa betonowego. W tym samym czasie do startu za wyciągarką przygotowywała się załoga szybowca Puchacz. Po jego starcie, kiedy szybowiec był w końcowej fazie stromego wznoszenia na wysokości około 400 m, lecący na podobnej wysokości w kierunku zachodnim szybowiec Junior, wykonał zakręt w lewo zbliżając się do strefy wyczepienia. Kierujący lotami ostrzegł drogą radiową pilotów o zaistniałej sytuacji. Instruktor lecący w Puchaczu po ostrzeżeniu radiowym obserwował szybowiec Junior, natomiast pilot Juniora nie widział szybowca Puchacz i nie słyszał korespondencji radiowej. W konsekwencji doszło do niebezpiecznego zmniejszenia separacji pomiędzy szybowcami. Szkic sytuacyjny pokazano na ilustracji poniżej.

Wlatując w rejon kręgu nadlotniskowego, pilot powinien zwrócić szczególną uwagę na aktualną sytuację ruchową na kręgu i związaną z tym korespondencją radiową. Ze względu na dużą dynamikę startu szybowca za wyciągarką, przelatując na niewielkiej wysokości w rejonie gdzie takie starty się odbywają, pilot szybowca Junior powinien zwrócić szczególną uwagę na bezpieczną separację. Niewielkie doświadczenie lotnicze pilota szybowca Junior i to, że był to jeden z pierwszych jego lotów na termikę po przerwie zimowej, prawdopodobnie spowodowało, że nadmiernie skoncentrował się on na poszukiwaniu wznoszeń termicznych i obserwowaniu wskazań przyrządów pokładowych, zapominając o słuchaniu korespondencji radiowej i obserwacji przestrzeni dookoła szybowca.

- Naruszenie kręgu lotów wyciągarkowych w pobliżu strefy wyczepienia szybowców przez pilota szybowca Junior.
- Niewłaściwa obserwacja przestrzeni oraz nie zwracanie uwagi na prowadzoną korespondencję radiową przez tego pilota.

Incydent omówiono z pilotami na odprawie po lotach.
