**ALBUM ILUSTRACJI**  
**z wypadku samolotu kat. Specjalny TS-8 Bies; SP-YBD**  
**10 kwietnia 2015 r., lądowisko Konstancin**

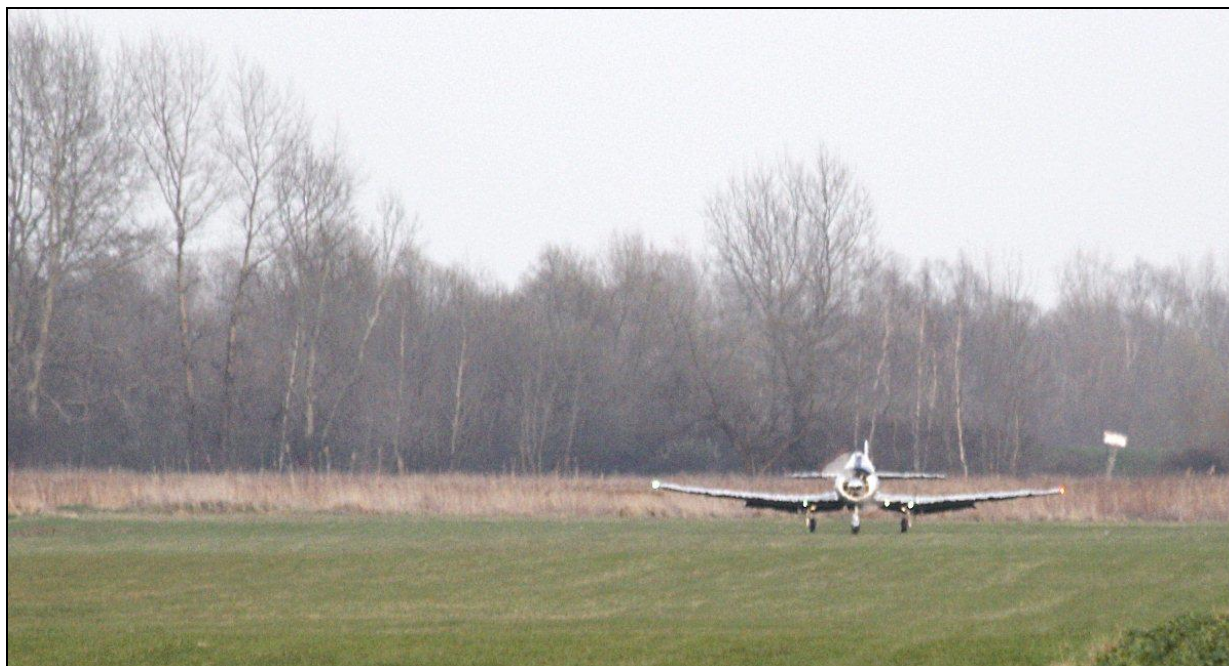
**7 – Przyziemienie na trzy koła – punkt A na ilustracji 4 [fot. Piotr Gliga].**

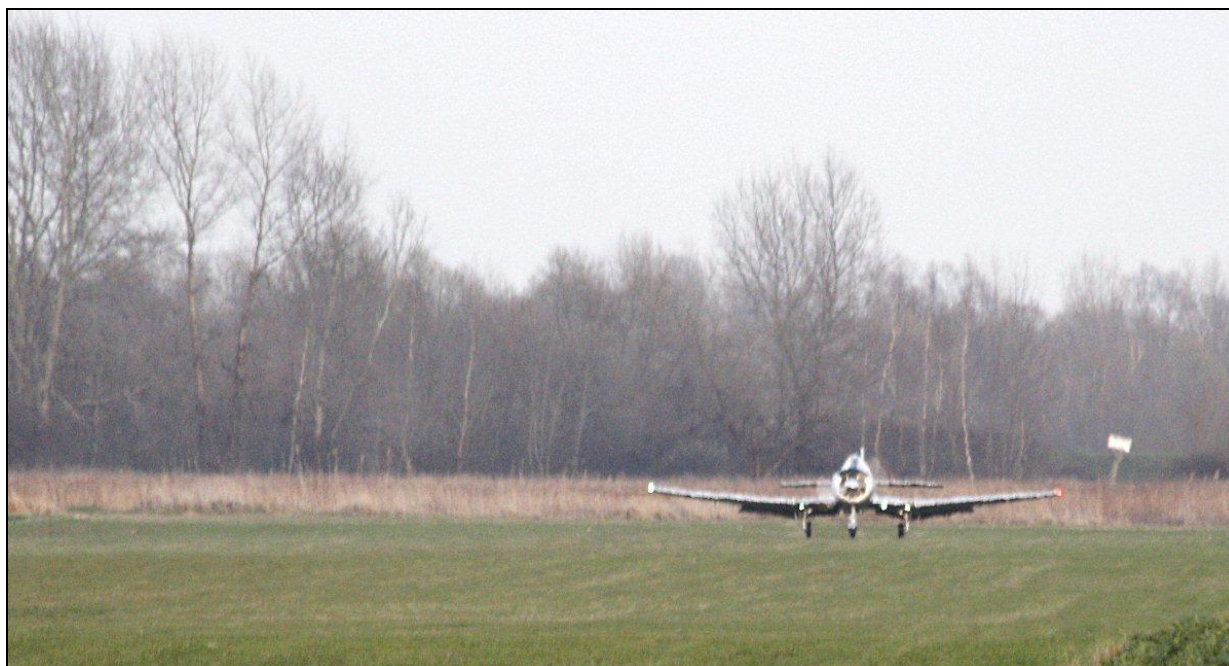
**8 – Początek pierwszego odbicia przedniego koła – tuż za punktem A na ilustracji 4 [fot. Piotr Gliga].**

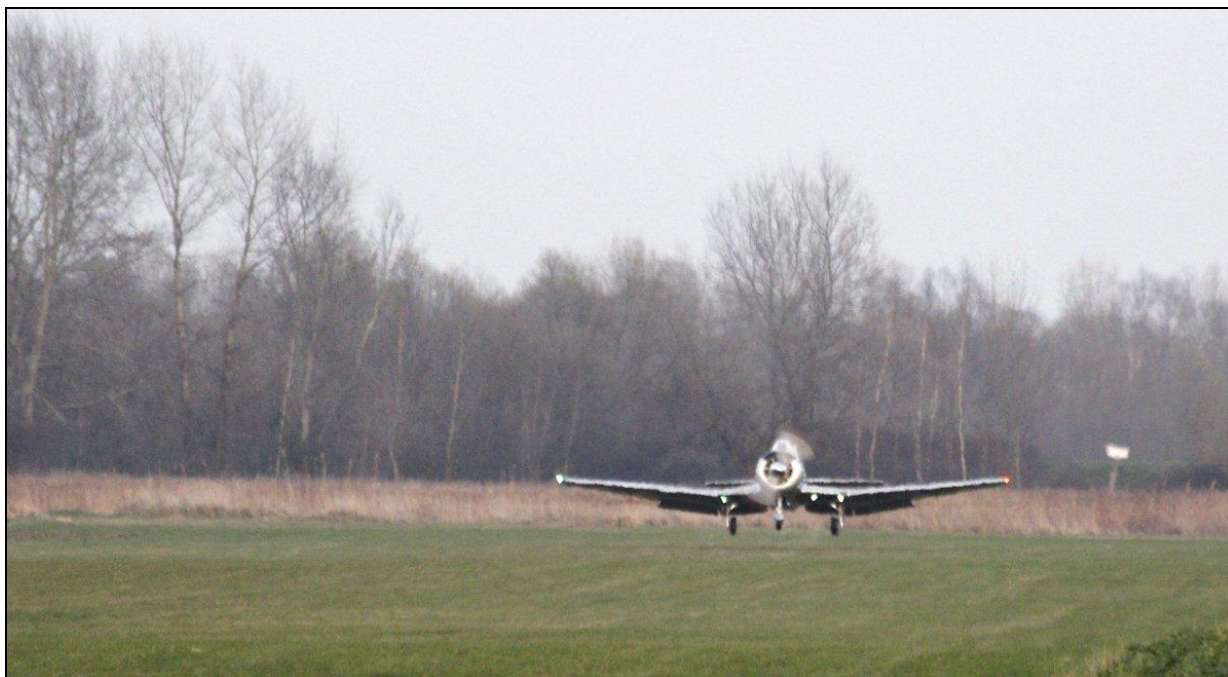
9 – Pierwszy „kangur”(wznoszenie) – odcinek A-B na ilustracji 4 [fot. Piotr Gliga].

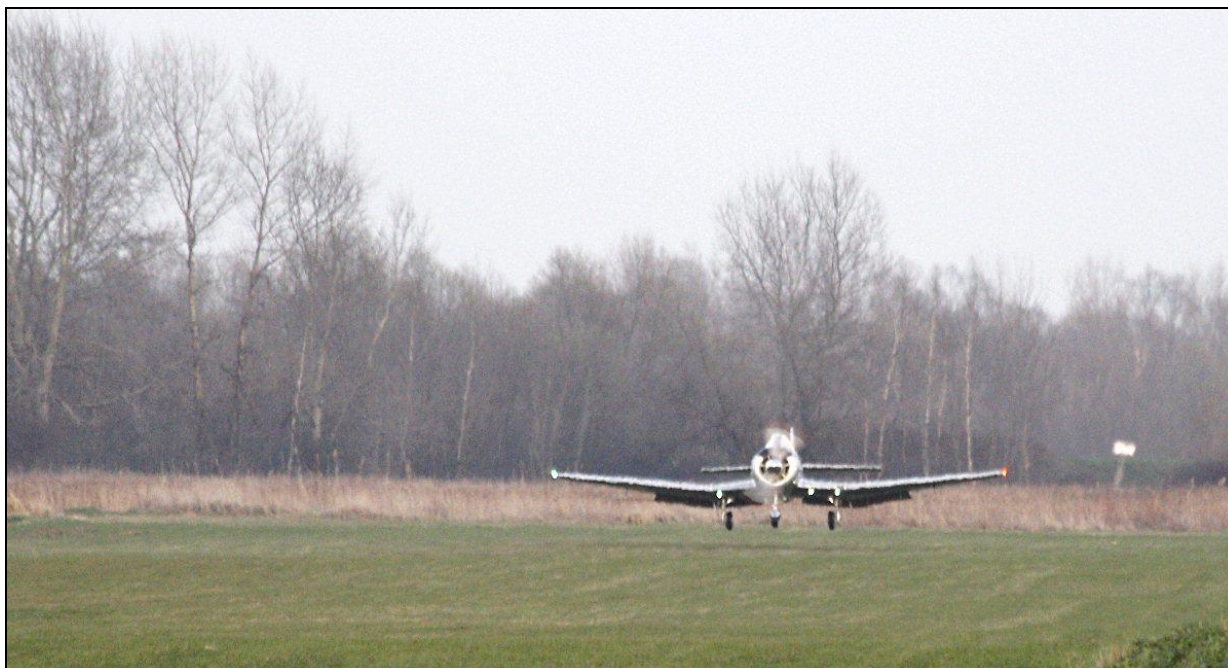
10 – Pierwszy „kangur” (opadanie) – odcinek A-B na ilustracji 4 [fot. Piotr Gliga].

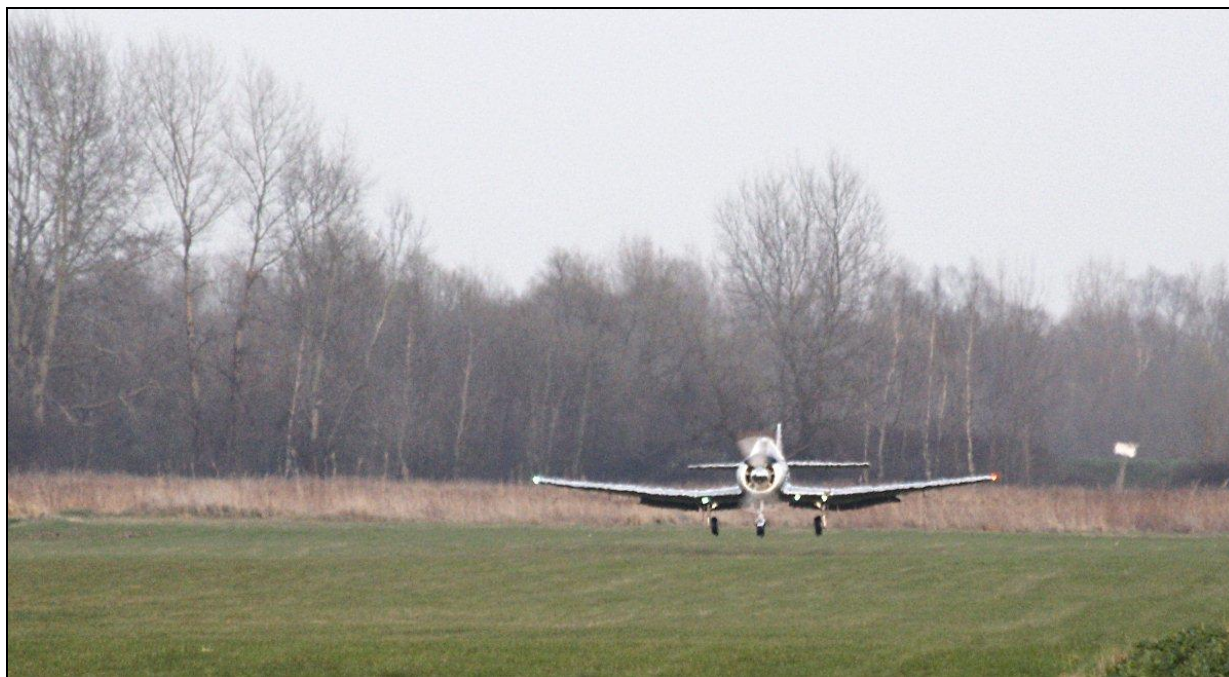
11 – Pierwszy „kangur” (opadanie) – odcinek A-B na ilustracji 4 [fot. Piotr Gliga].

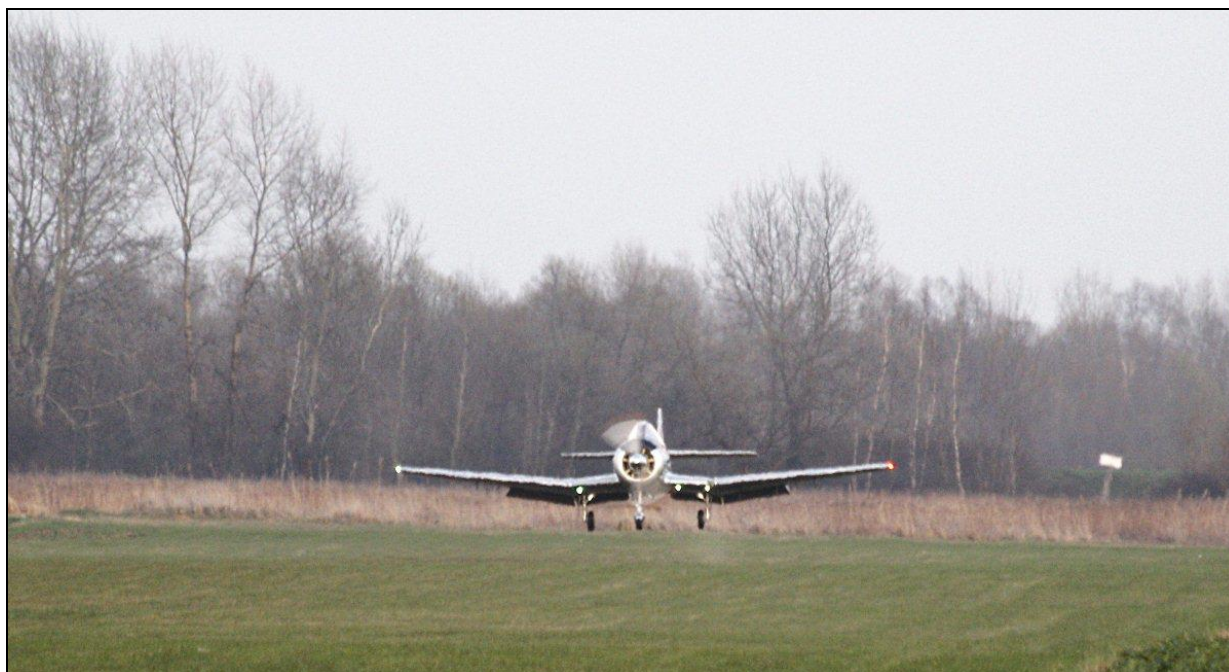
12 – Drugi „kangur” (wznoszenie) – odcinek B-C tuż za punktem B na ilustracji 4 [fot. Piotr Gliga].

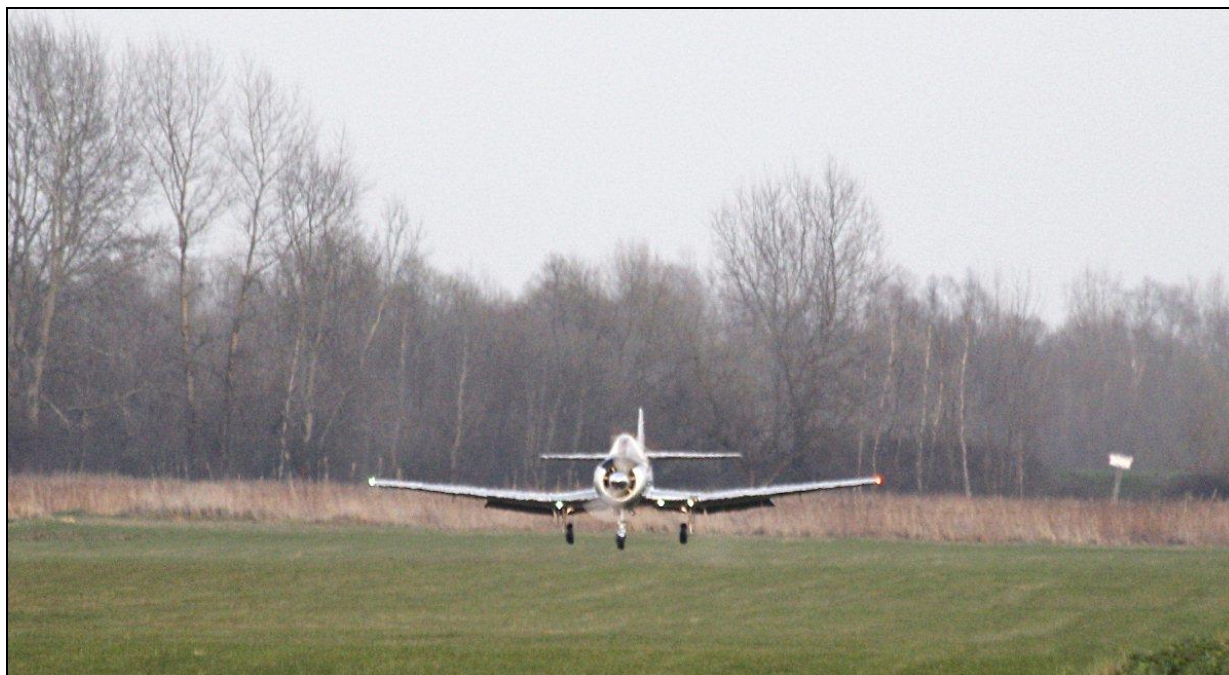
13 – Drugi „kangur” (opadanie) – odcinek B-C na ilustracji 4 [fot. Piotr Gliga].

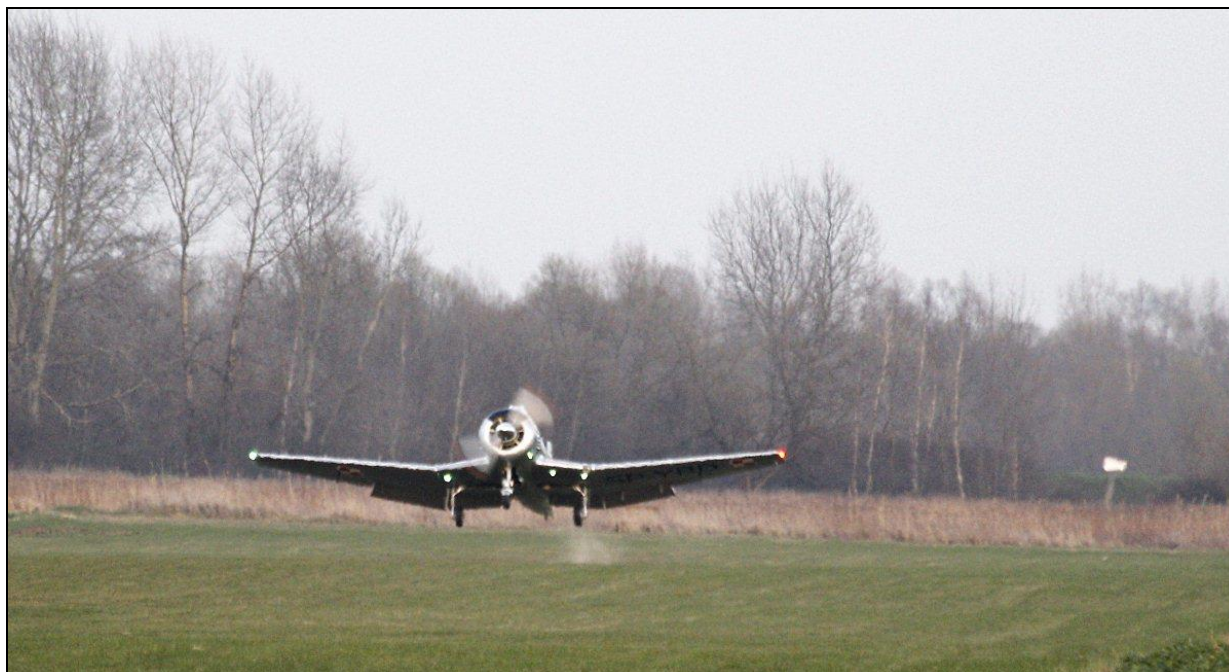
14 – Trzeci „kangur” (zadarcie tuż po odbiciu) – odcinek C-D na ilustracji 4 [fot. Piotr Gliga].

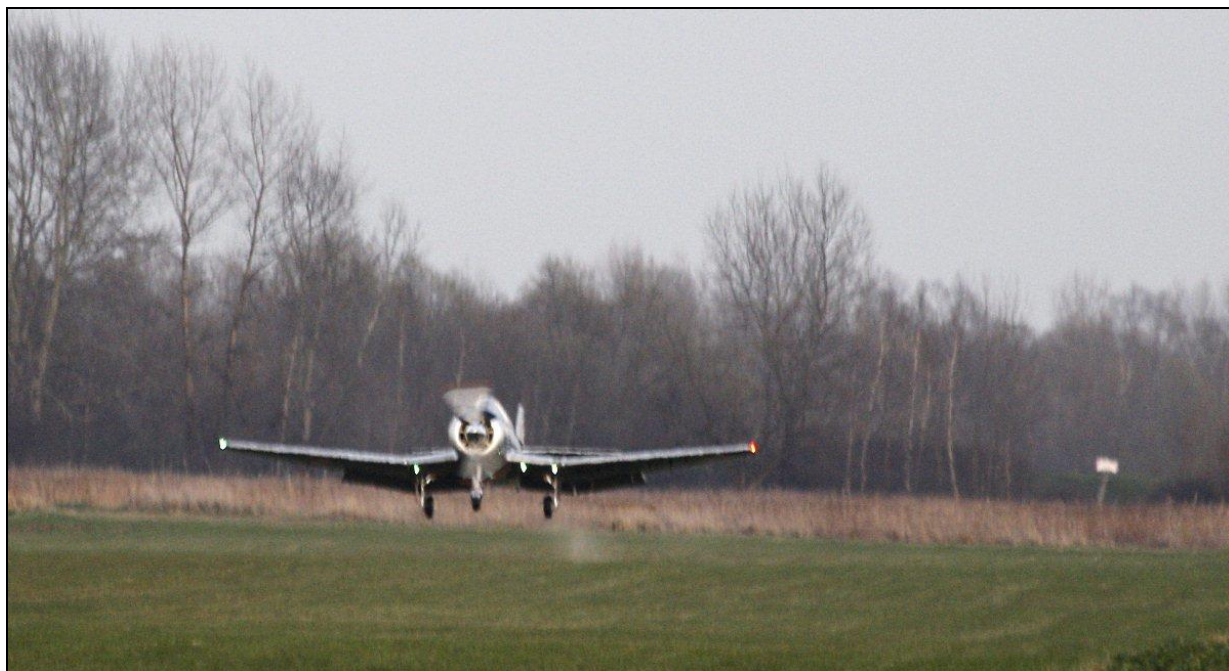
15 – Trzeci „kangur” (opuszczanie nosa po zdarciu) – odcinek C-D na ilustracji 4 [fot. Piotr Gliga].

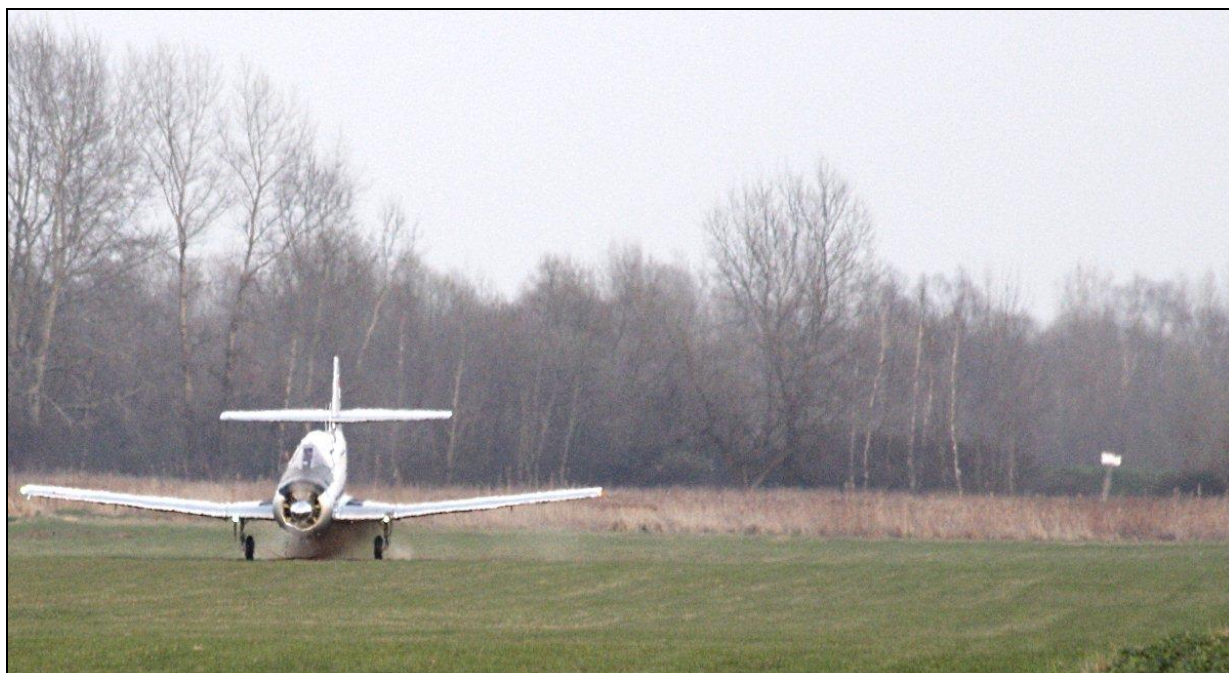
16 – Kontakt śmigła z nawierzchnią i rycie bruzdy przednim podwoziem po odłamaniu widelca z kołem – za punktem D na ilustracji 4 [fot. Piotr Gliga].

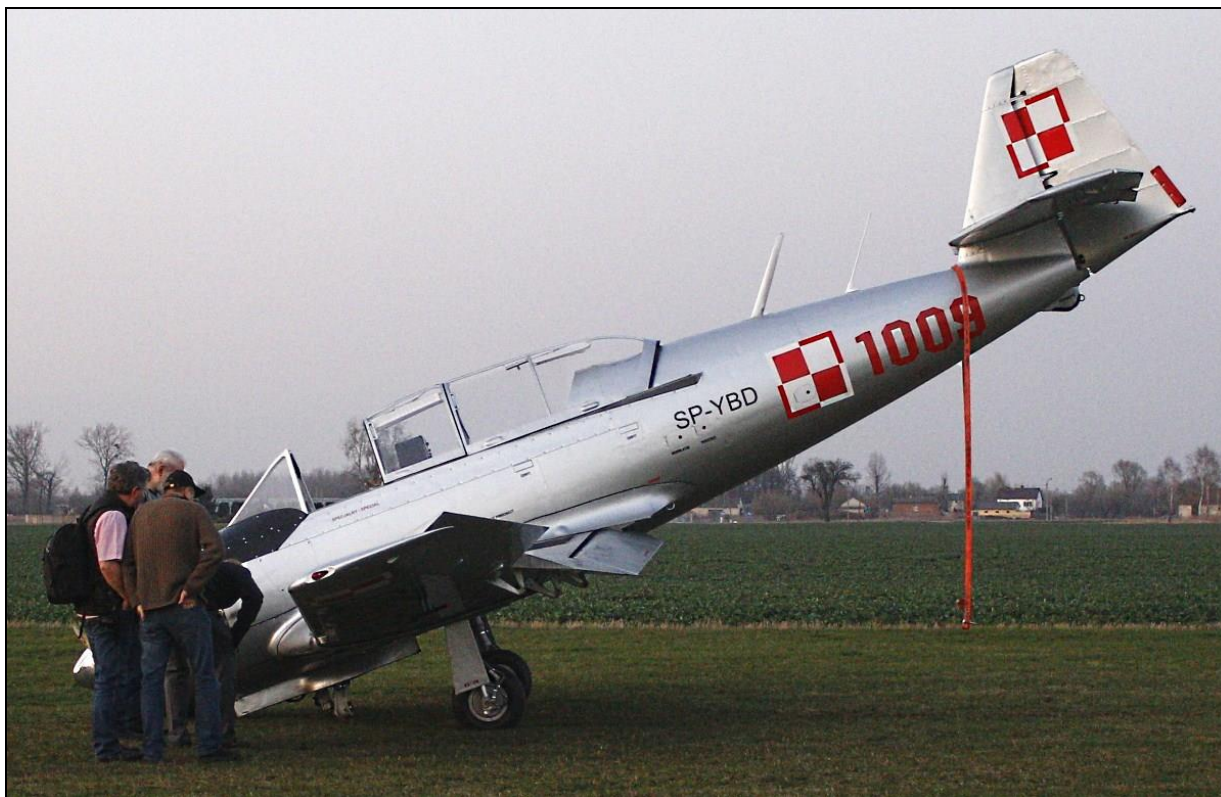
17 – Samolot po zatrzymaniu i opuszczeniu kabiny przez pilota [fot. Użytkownik samolotu].

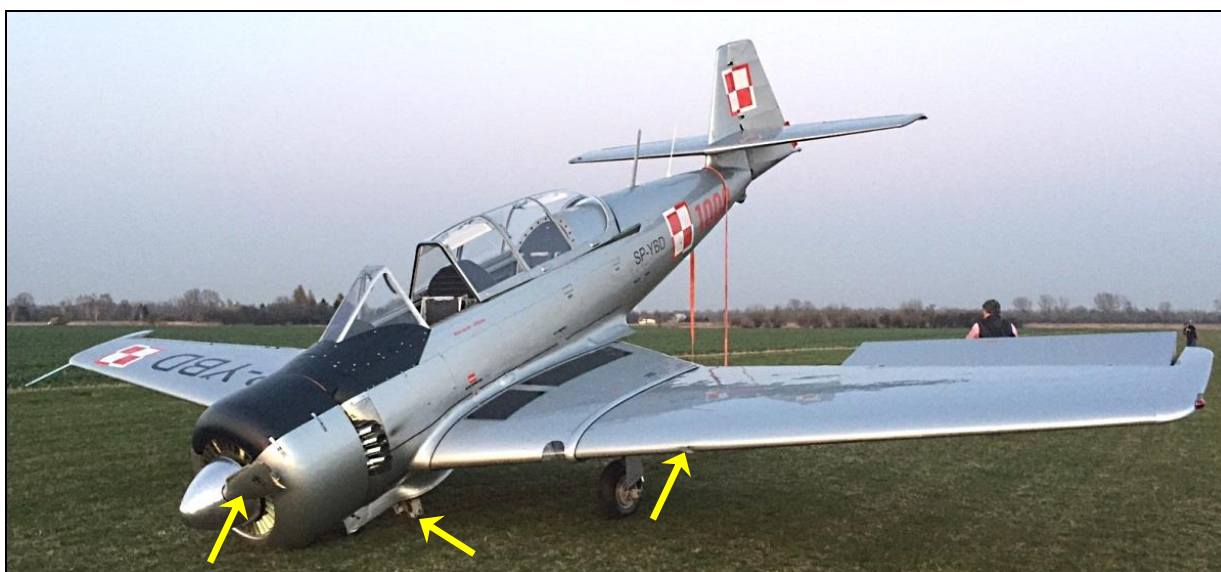
18 – Samolot na miejscu zatrzymania. Widoczne uszkodzenia: zniszczone śmigło, uszkodzone podwozie przednie, wgniecenie na nosku lewego skrzydła po uderzeniu widelcem przedniego podwozia [fot. Użytkownik samolotu].

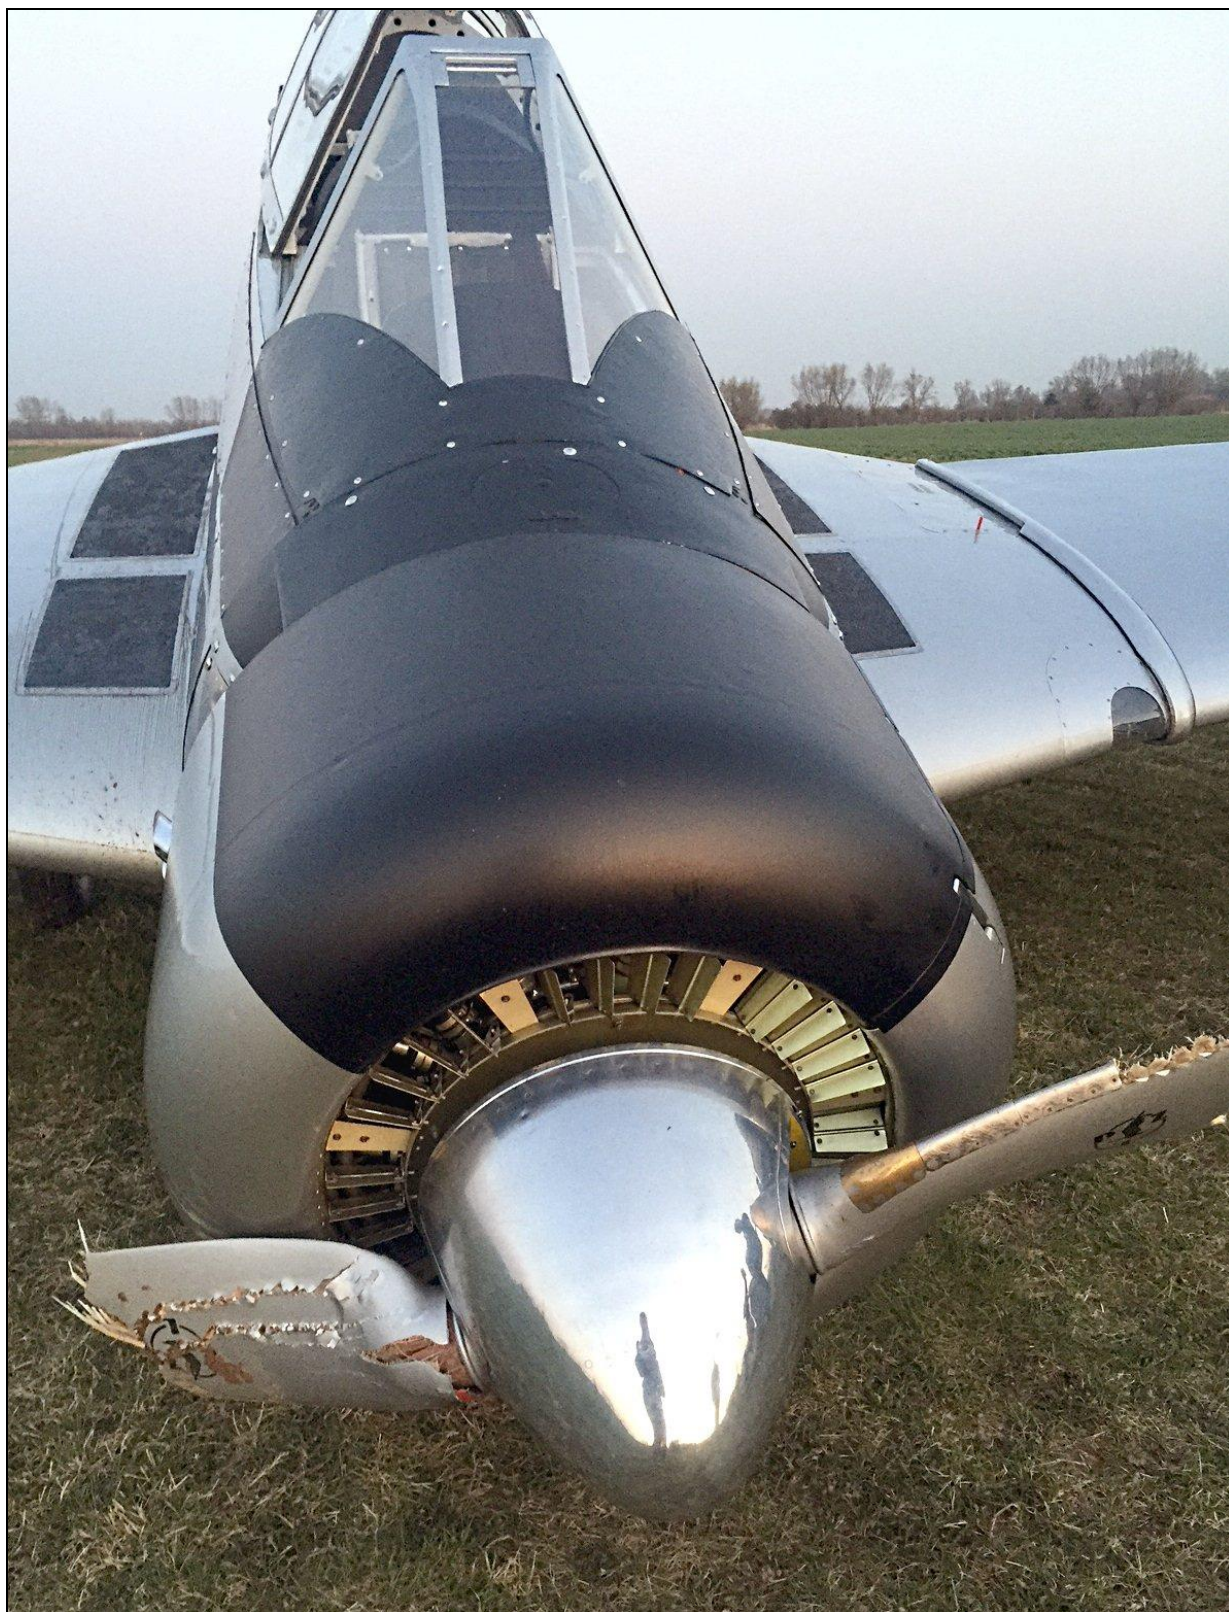
19 – Zbliżenie przedniej części kadłuba; dobrze widoczne zniszczone śmigło [fot.Użytkownik samolotu].

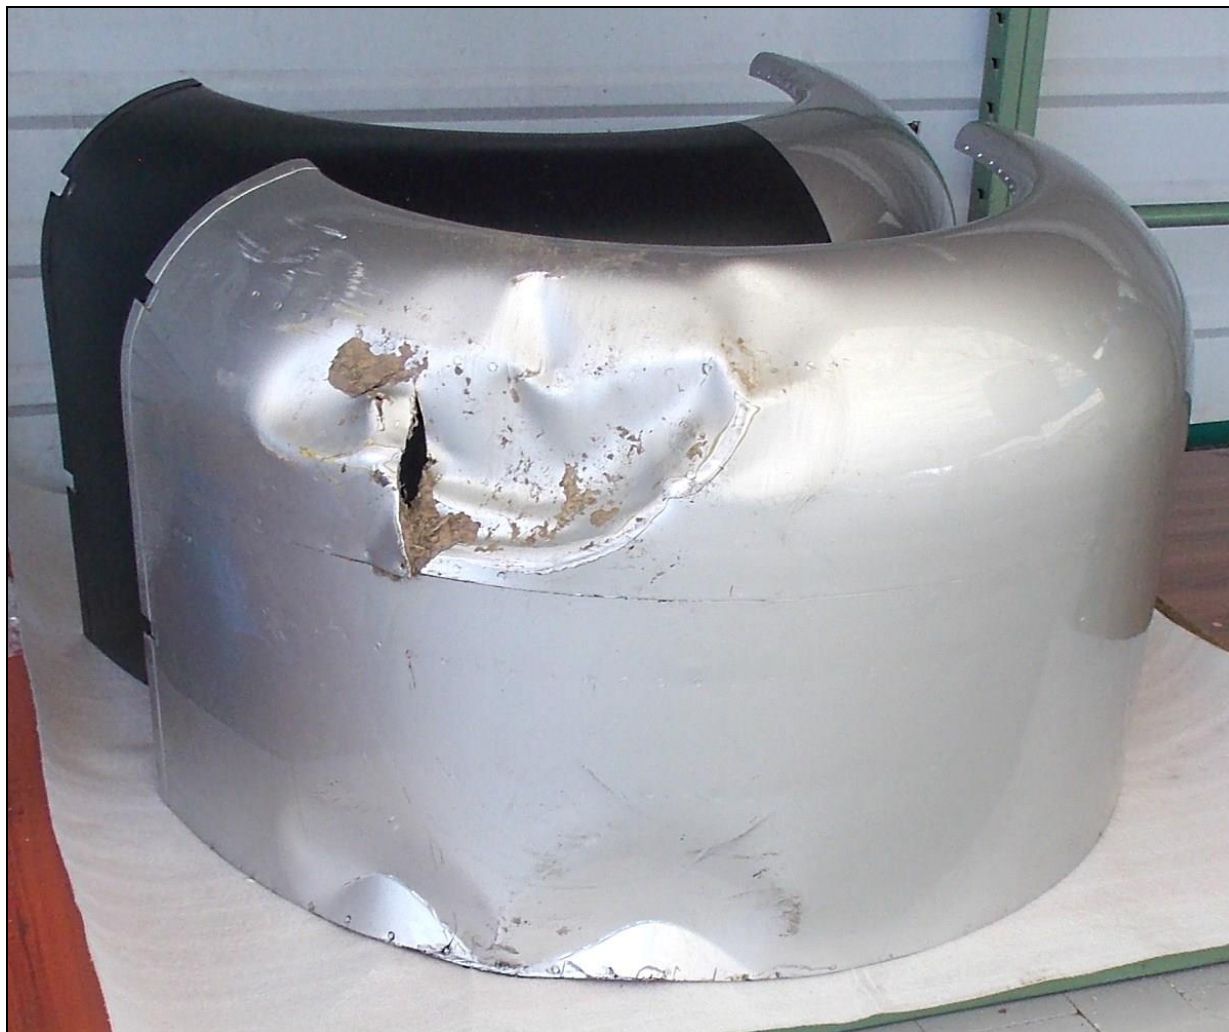
20 – Zdemontowane osłony silnika – widoczne uszkodzenia dolnej osłony.

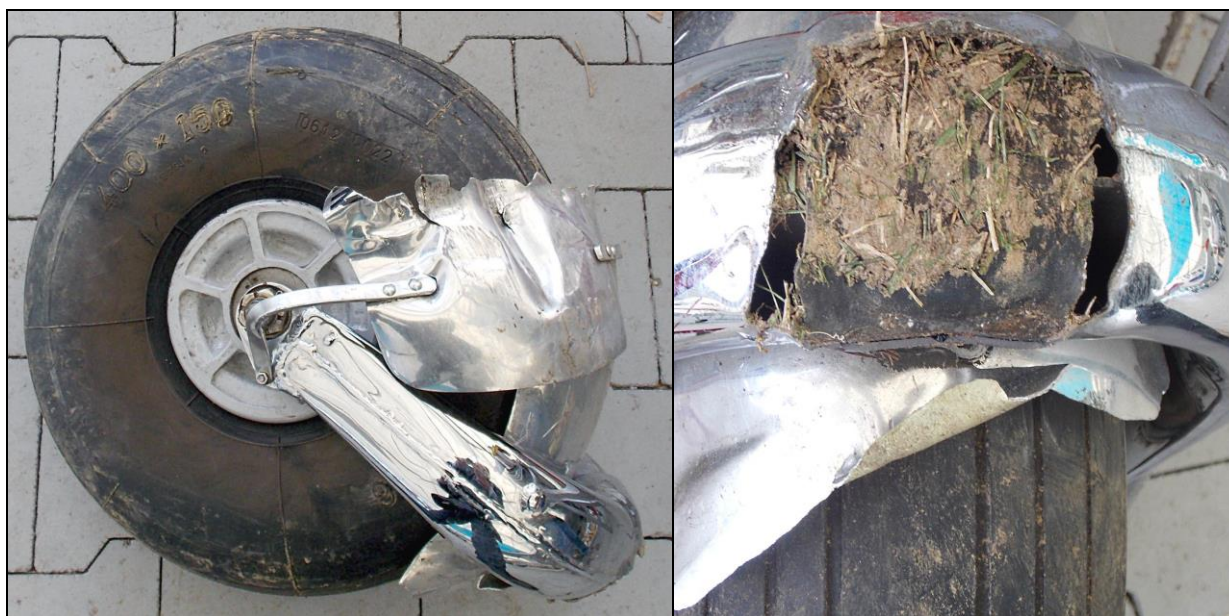
21, 22 – Odlamany od osi skrętu widelec przedniego podwozia z kołem i zbliżenie na zniszczoną spoinę łączącą widelec z osią skrętu.

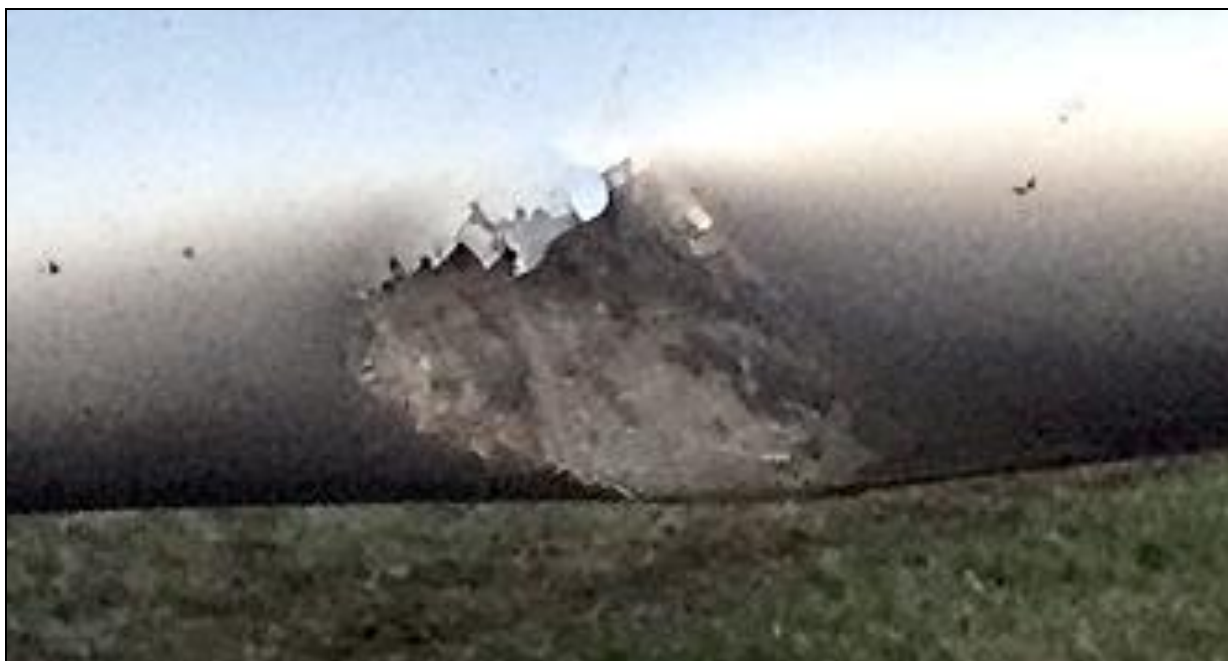
23 – Wgniecenie noska lewego skrzydła spowodowane uderzeniem odłamanej widelca podwozia przedniego [fot.Użytkownik samolotu].

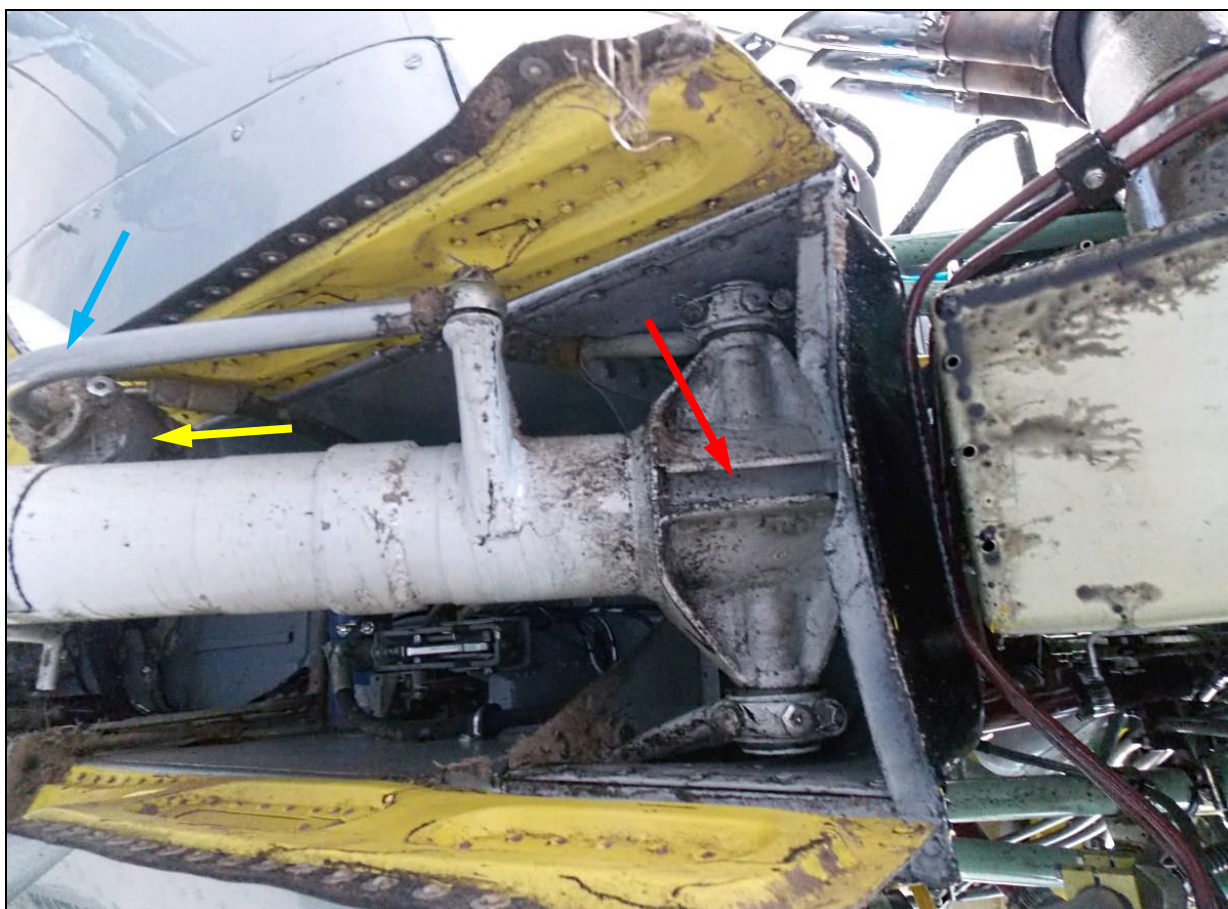
24 – Wnęka podwozia przedniego przy ścianie ogniowej. Widoczny węzeł mocowania goleni przedniego podwozia do płotowca [strzałka czerwona] oraz pneumatyczny siłownik chowania i wypuszczania podwozia przedniego [strzałka żółta] ze zgiętym trzonem tłoka [strzałka niebieska].

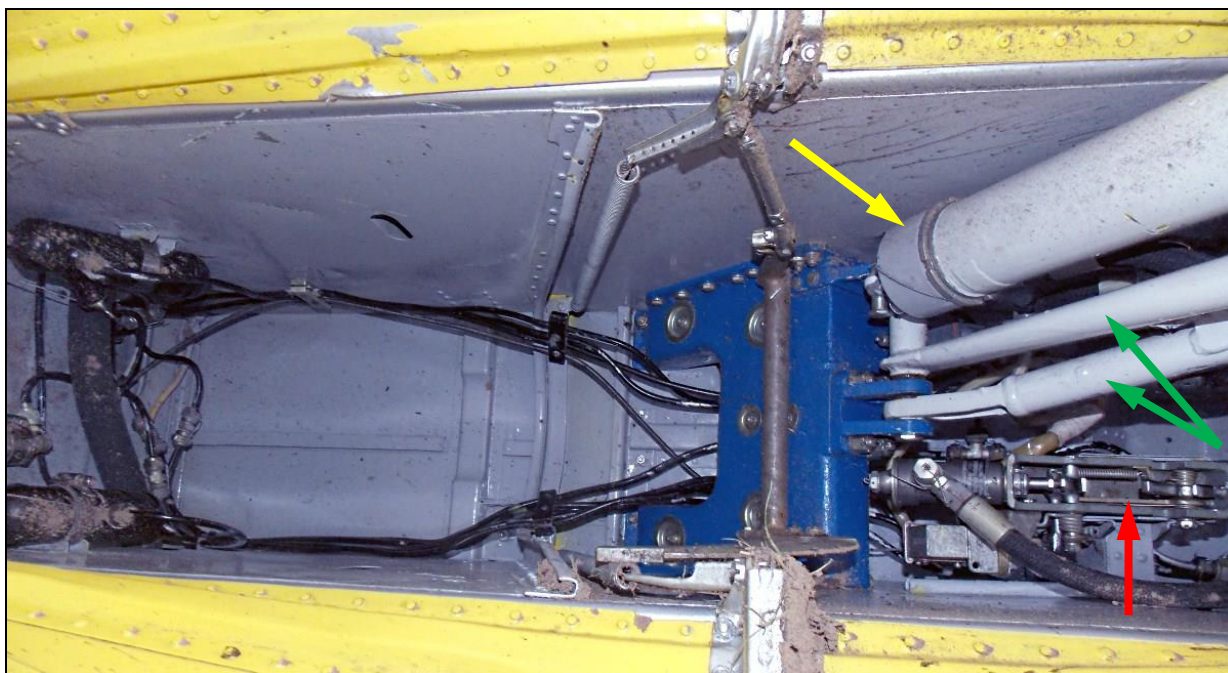
25 – Tylna część wnęki podwozia przedniego. Widoczne elementy zastrzału podwozia [strzałki zielone], siłownik pneumatyczny chowania i wypuszczania [strzałka żółta] oraz zamek utrzymujący podwozie przednie w położeniu zamkniętym [strzałka czerwona].
