Dot. WYPADKU nr: 569/15

PAŃSTWOWEJ KOMISJI BADANIA WYPADKÓW LOTNICZYCH

Informacje/raport o zdarzeniu

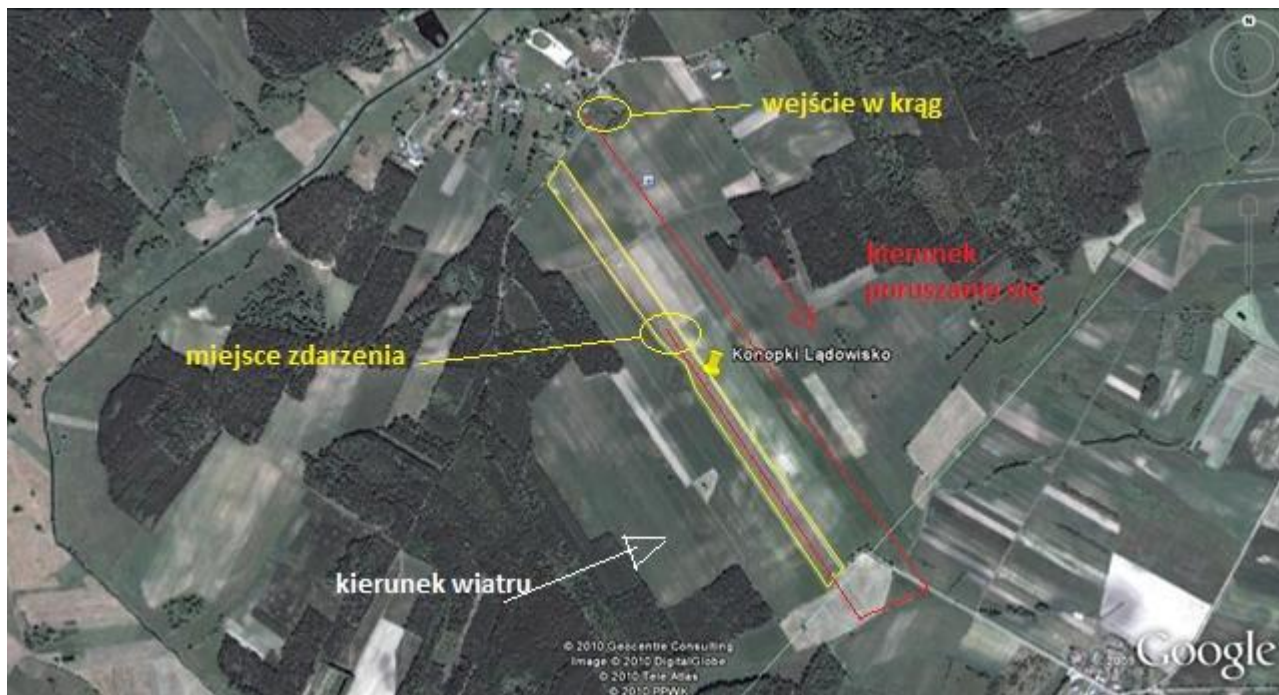
Pilot motolotniowy, mężczyzna lat 56, posiadający ważną czeską licencję „Pilotní průkaz” wydaną przez LAA ČR (Letecká Amatérská Asociace ČR), wykonywał samodzielny lot treningowy trwający około 30 minut. Według pilota, warunki atmosferyczne zezwalały na wykonywanie lotów tego dnia: wiatr zmienny o prędkości ok. 4 m/s, wiejący głównie z kierunku 270° (boczno-czołowy z lewej strony w stosunku do pasa „33”). Miejscem startu i zamierzonego lądowania było lądowisko Konopki w okolicy m. Żmijewo-Gaje. Podczas dolotu do lądowiska pilot zauważył, że wiatr wieje pod kątem 90° z lewej strony pasa w użyciu. Wykonał poprawne wejście do drugiego zakrętu, czterozakrętowego prawego kręgu do lądowania na kierunku „33”. Według pilota, podczas manewru lądowania, w trakcie przyziemienia nastąpił podmuch wiatru, który spowodował gwałtowne przechylenie się motolotni na prawą stronę, co doprowadziło do zaczepienia skrzydłem o nawierzchnię pasa startowego i wywrócenia się motolotni. Motolotnia przyziemiła w odległości ok. 2/3 długości pasa (rys.1).

Rys. 1 – Szkic sytuacyjny miejsca zdarzenia, sporządzony przez pilota.
