UCHWAŁA

PAŃSTWOWEJ KOMISJI BADANIA WYPADKÓW LOTNICZYCH

Informacje/raport o zdarzeniu

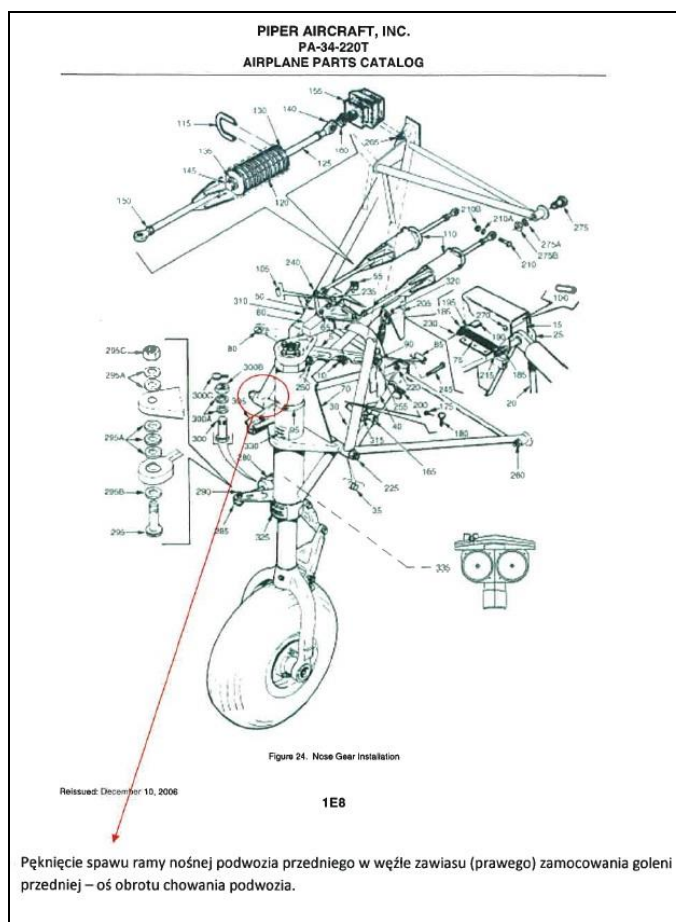
Podczas przeglądu okresowego samolotu w organizacji CAMO stwierdzono pęknięcie spoin dwóch rur kratownicy mocującej do kadłuba prawy węzeł osi chowania podwozia przedniego [ilustracje poniżej].

1 – Ilustracja z katalogu części samolotu z zaznaczonym miejscem uszkodzenia.

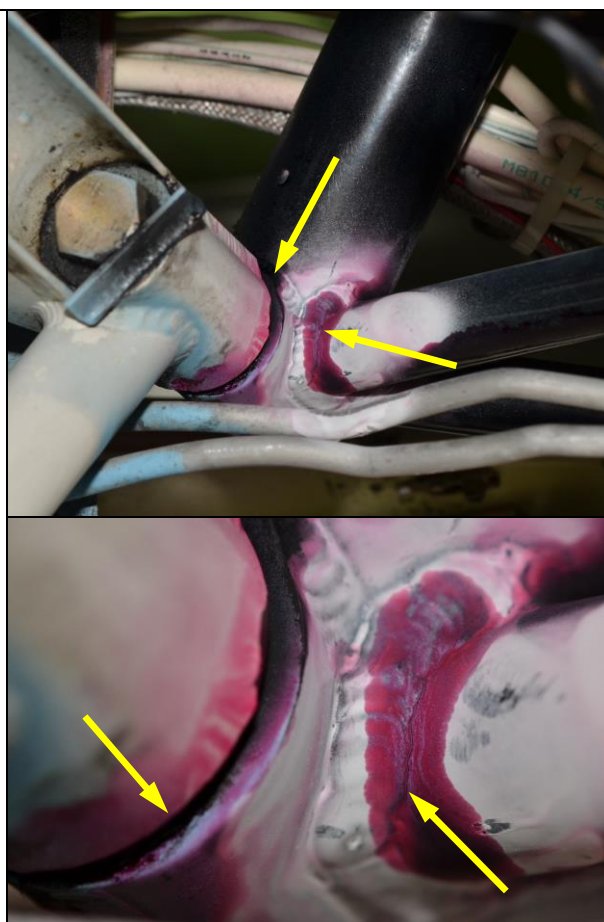
2, 3 – Fotografie uszkodzonego węzła kratownicy z zaznaczonymi pęknięciami spoin.

Najbardziej prawdopodobną przyczyną zdarzenia było zużycie eksploatacyjne, spowodowane zjawiskami zmęczeniowymi.

Sposób eksploatacji samolotu: częste lądowania i kołowanie częściowo po nieutwardzonych nawierzchniach trawiastych.
