## RAPORT KOŃCOWY

**z badania zdarzenia lotniczego statku powietrznego  
o maksymalnym ciężarze startowym nie przekraczającym 2250 kg\***

| Rodzaj, typ statku powietrznego: | <b>Szybowiec SZD-36 Cobra-15</b> | | | |
| Znak rozpoznawczy SP: | <b>SP-2918</b> | | | |

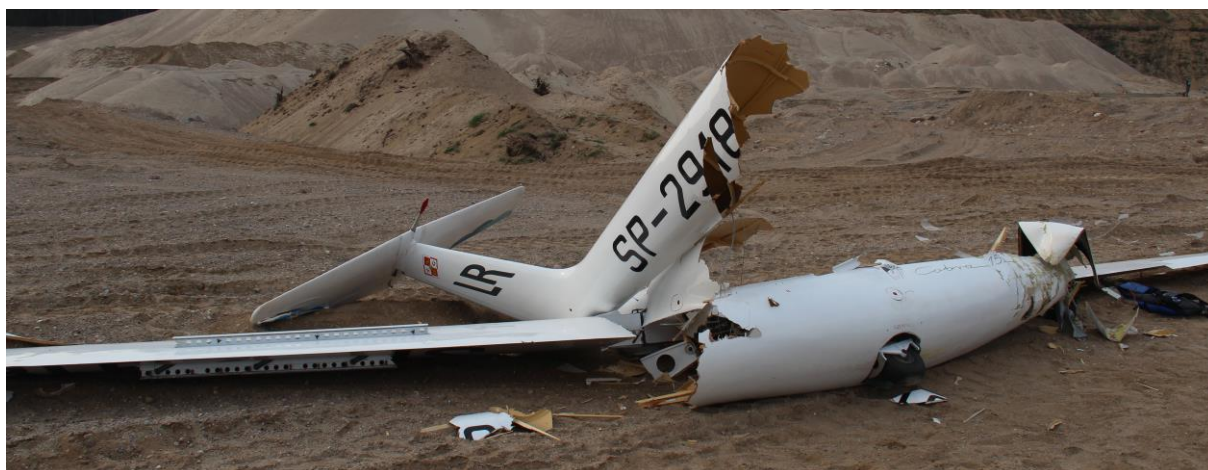
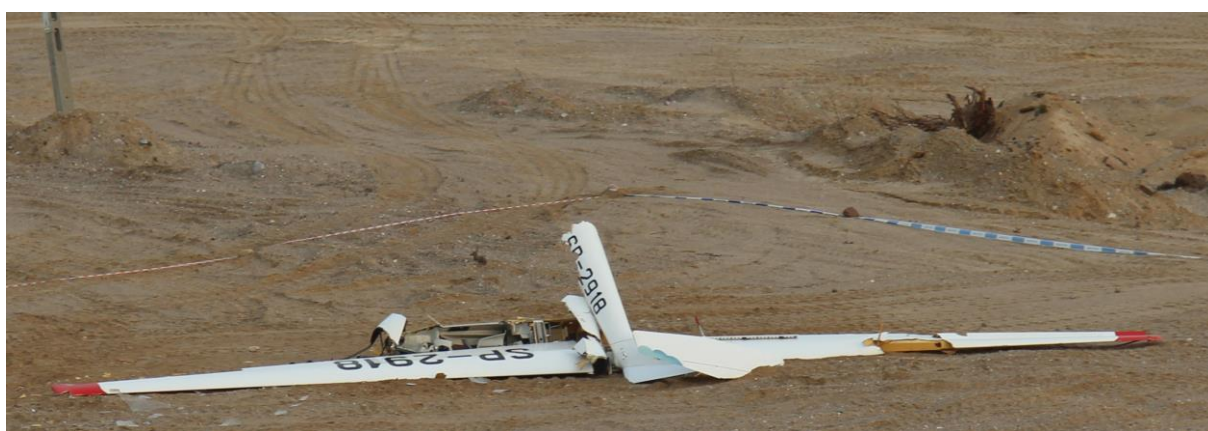
**Uszkodzenia:** szybowiec uległ całkowitemu zniszczeniu. Ilustracja nr 1.

**Ilustracja nr 1. Uszkodzenia szybowca.**

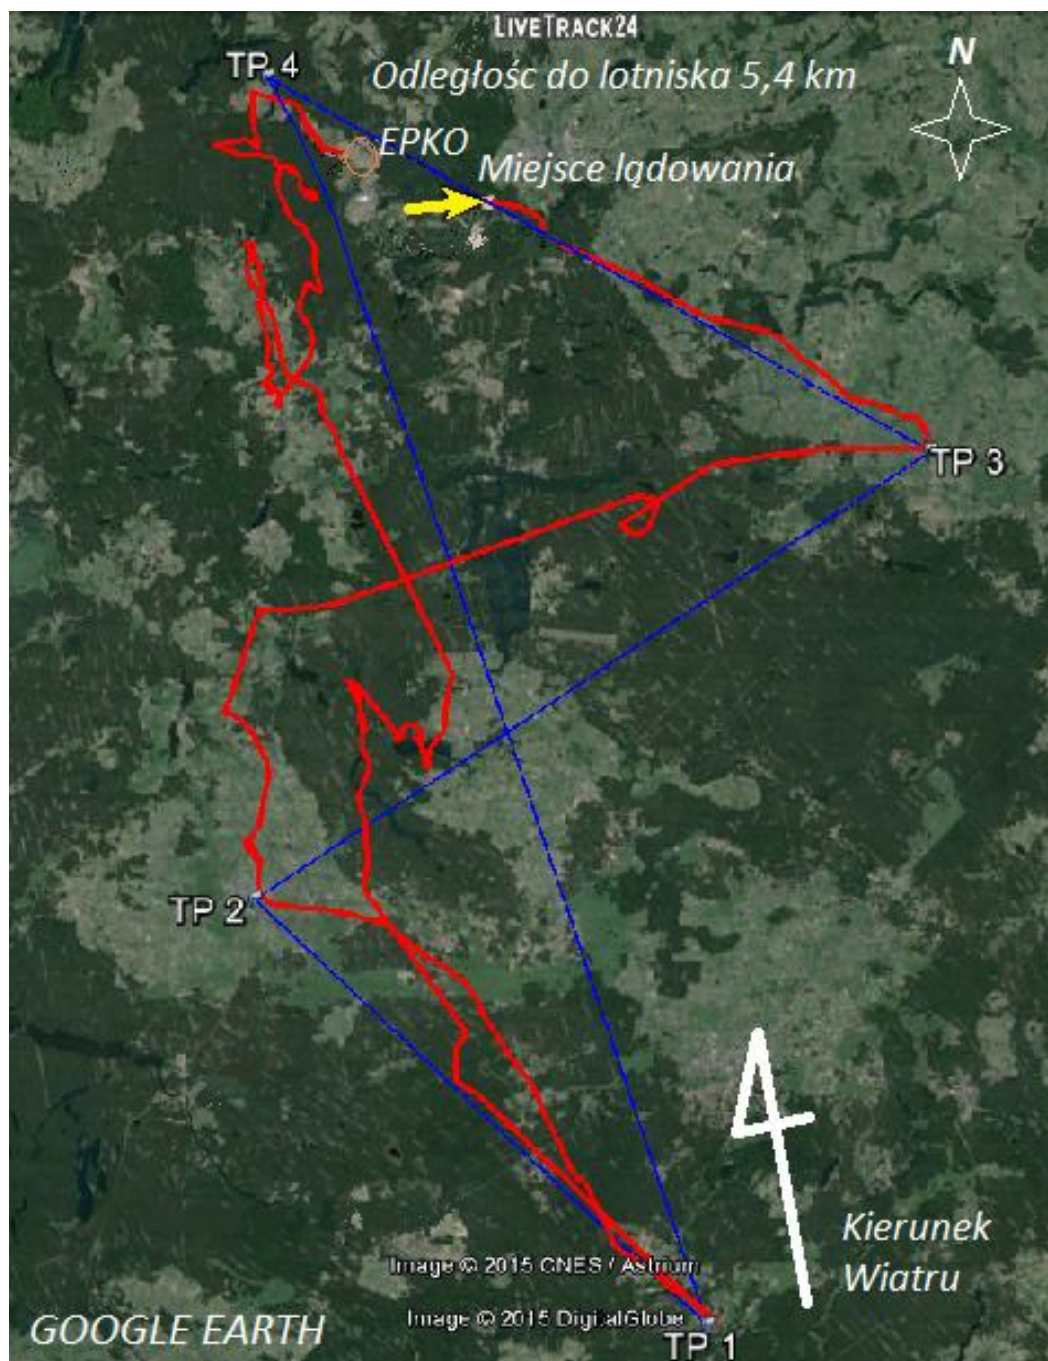
**Ilustracja nr 2. Trasa przelotu i zapis lotu szybowca.**

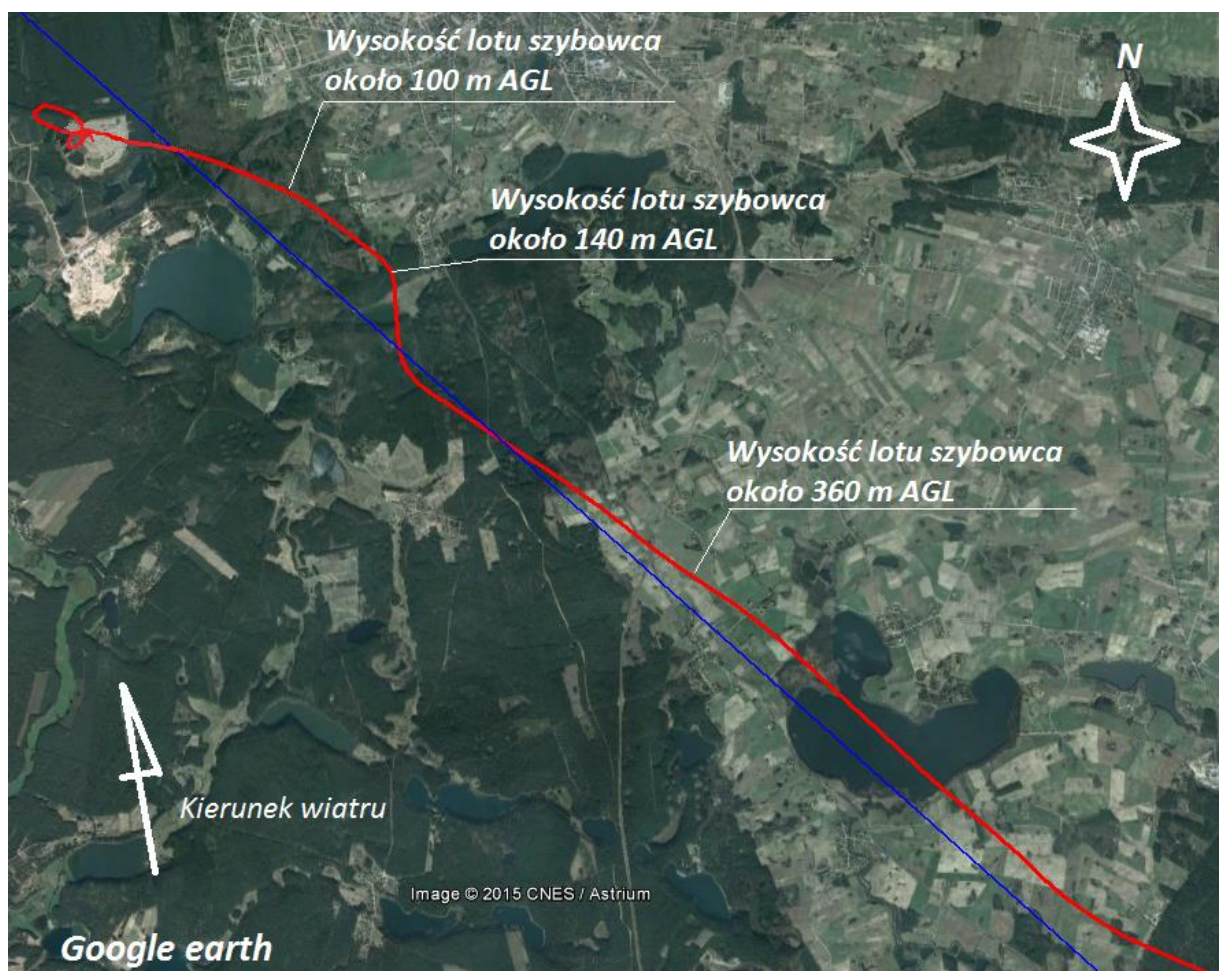
Warunki pogodowe tego dnia były trudne, wiatr o prędkości 27 - 35 km/h (odczytany z rejestratora GPS) powodował, że noszenia termiczne, które były słabe dodatkowo były poszarpane – niestabilne. Około godziny 16:40, po osiągnięciu trzeciego punktu zwrotnego trasy, na wysokości około 950 m (wszystkie wysokości podane w raporcie są AGL), przy zanikającej termice pilot zdecydował się na 25. kilometrowy dolot do lądowiska w Kornem. Tylno - boczny wiatr zwiększał zasięg lotu szybowca, a GPS wskazywał, że lądowisko jest w zasięgu lotu. Na kierunku dolotu przed szybowcem znajdował się duży kompleks leśny a wysokość, jaką dysponował pilot nie gwarantowała bezpiecznego przelotu nad nim. Na ilustracji nr 3 pokazano zapis końcowego odcinka lotu odczytany z rejestratora GPS. Według Komisji w sytuacji, w jakiej znalazł się pilot z wysokości około 300 m mając jeszcze w zasięgu odpowiednie pola, powinien był wybrać jedno z nich, aby wykonać przygodne lądowanie i ewentualnie poszukiwać noszeń termicznych utrzymując się w stożku dolotowym do tego pola.

**Ilustracja nr 3 Końcowy 11 km odcinek lotu.**

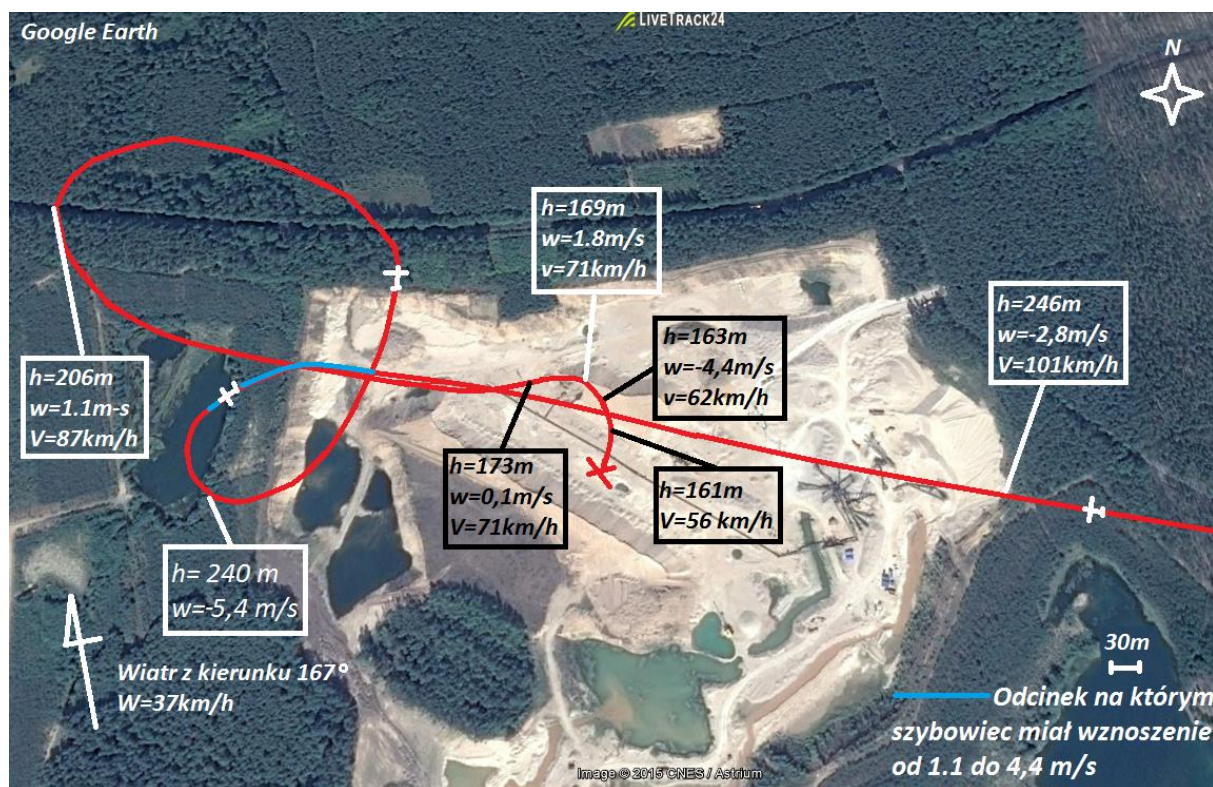
Jednak pilot postanowił kontynuować dolot. Zdaniem Komisji liczył na to, że nad lasami znajdzie jeszcze noszenie. Na wysokości około 200 m pilot skierował szybowiec w stronę Kościerzyny. Tam, mógł jeszcze znaleźć odpowiednie pole do wykonania bezpiecznego lądowania. Jednak pilot zmienił decyzję i skierował się w kierunku kopalni żwiru. Zdaniem Komisji liczył na to, że jest to stałe i pewne ognisko termiczne i że zdoła tam набrać wysokości. Nie wziął jednak pod uwagę faktu, że zostało tylko około półtorej godziny do zachodu słońca, które operuje już słabiej niż w godzinach południowych oraz, że wiatr wieje z dużą prędkością, a wysokość, jaka pozostała mu do dyspozycji jest zbyt mała do tego, aby wykonać bezpiecznie krążenie. Ilustracja nr 4.

**Ilustracja nr 4 Zapis końcowej fazy lotu. Parametry lotu podane w ramkach odczytane zostały z rejestratora lotu.**

Pilot szybowca powinien również wziąć pod uwagę to, że ukształtowanie terenu, nad jakim leciał, w połączeniu z silnym wiatrem, powodowały występowanie znacznej turbulencji pochodzących od przeszkód terenowych. W momencie, kiedy pilot na małej wysokości wleciał w obszar wznoszącego się powietrza i próbował zakrężyć, wznoszenie zmieniło się w opadanie (prawdopodobnie był to rotor). Dopiero w tych okolicznościach pilot zdecydował się na lądowanie. Ilustracja nr 4. Wykonał zakręt w lewo i wyszedł na prostą do lądowania. Zdaniem Komisji, w tym momencie pilot zauważył druty niskiego napięcia NN znajdujące się na kierunku lądowania i zaczął ściągać drążek sterowy na siebie. Według zapisu lotu, na

prostej szybowiec został przeciągnięty i w pierwszej fazie korkociągu prawie pionowo uderzył o ziemię. Świadczy o tym brak śladów dobiegu. Wg zeznania pilota po zderzeniu z ziemią stracił on na chwilę przytomność. Kiedy ją odzyskał wykonał telefon do aeroklubu informując o wypadku. Z aeroklubu przekazano tą informację dalej, do służb ratowniczych. Pogotowie ratunkowe po przybyciu na miejsce zdarzenia zaopatrzyło pilota a następnie przetransportowało go do szpitala, gdzie po wykonaniu badań został on hospitalizowany do 5 maja 2015 r. Policja przeprowadziła badanie pilota na zawartość alkoholu w wydychanym powietrzu z wynikiem 0.00 mg/l Na ilustracji nr 5 pokazano kopalnię żwiru „Rybaki” w dniu wypadku, kierunek, z jakiego nadleciał szybowiec, położenie słupów energetycznych NN oraz miejsce upadku.

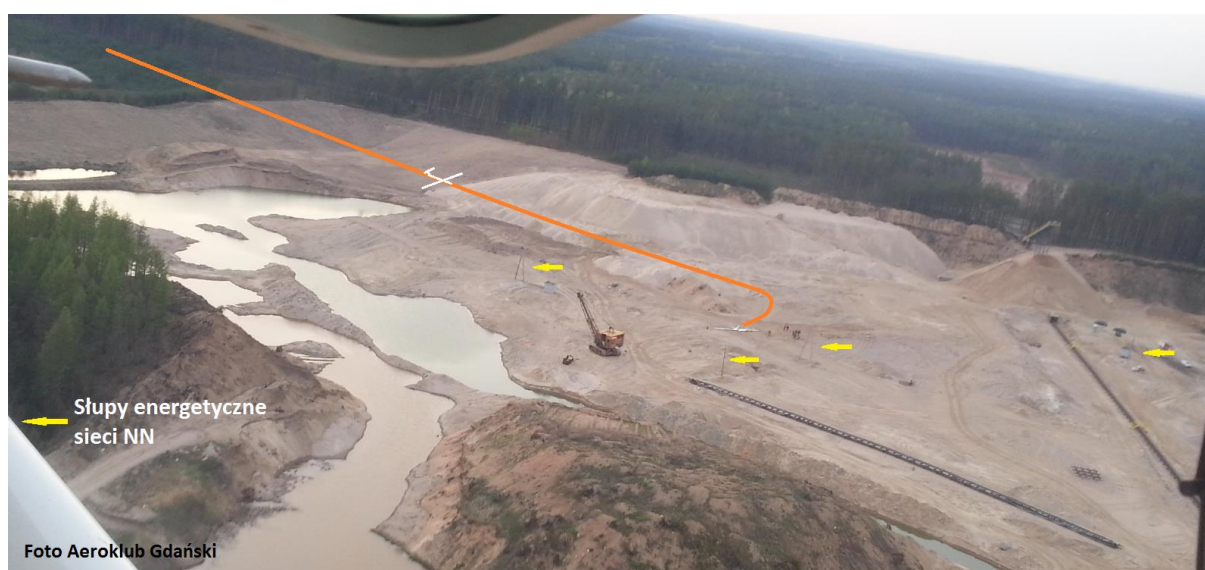
**Ilustracja nr 5. Kopalnia żwiru „Rybaki”. Czerwonym kółkiem zaznaczono miejsce upadku szybowca.**
