PAŃSTWOWA KOMISJA BADANIA WYPADKÓW LOTNICZYCH

Informacja o zdarzeniu [raport]

Numer ewidencyjny zdarzenia:	677/15			
Rodzaj zdarzenia:	WYPADEK			
Data zdarzenia:	<i>8 maja 2015 r.</i>			
Miejsce zdarzenia:	<i>Smerek k. Cisnej</i>			
Rodzaj, typ statku powietrznego:	<i>samolot UL Virus 912 SW100</i>			
Znak rozpoznawczy SP:	SP-SSAK			
Użytkownik / Operator SP:	<i>Skydream Sp. z o.o.</i>			
Dowódca SP:	<i>pilot samolotowy turystyczny</i>			
Liczba ofiar / rodzaj obrażeń:	<i>Śmiertelne</i>	<i>Poważne</i>	<i>Lekkie</i>	<i>Bez obrażeń</i>
	-	-	2	-
Nadzorujący badanie:	<i>Ryszard Rutkowski</i>			
Podmiot badający:	PKBWL			
Skład zespołu badawczego:	<i>nie wyznaczano</i>			
Forma dokumentu zawierającego wyniki:	<i>informacja o zdarzeniu [raport]</i>			
Zalecenia:	<i>nie</i>			
Adresat zaleceń:	<i>nie dotyczy</i>			
Data zakończenia badania:	<i>28 maja 2015 r.</i>

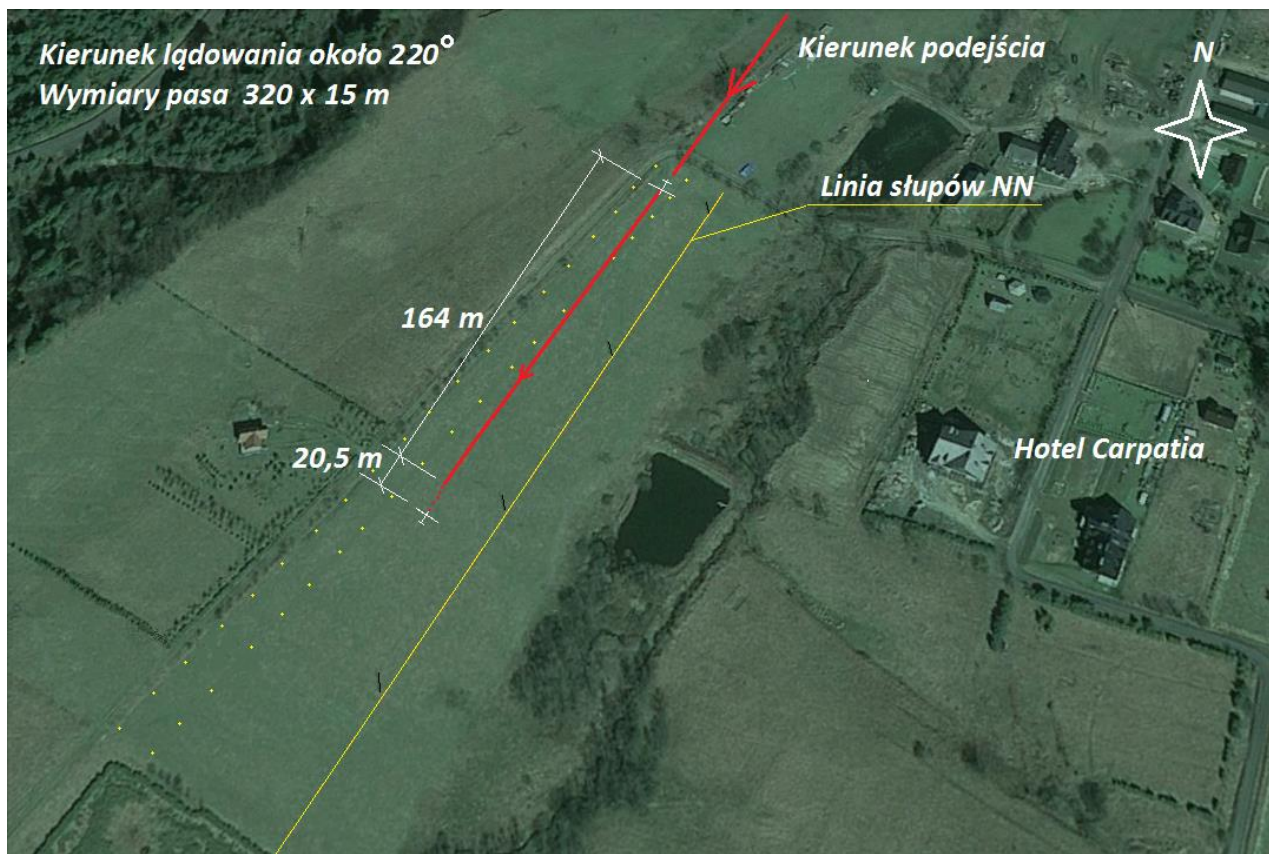
Rys.1. Szkic miejsca lądowania na podkładzie zdjęcia satelitarnego Google Earth. Linia czerwoną zaznaczono kierunek podejścia i dobieg. Sylwetka samolotu na końcu dobiegu wskazuje miejsce kapotażu.

Samolot przyziemiał w odległości ok. 20 m od progu pasa, z lekkim odchyleniem w lewo od osi pasa lądowania i po kilkudziesięciu metrach przetoczył się przez miedzę. Po 164 m dobiegu koło przedniego podwozia natrafiło na nierówności terenowe sąsiedniej łąki, zagłębiło się w grunt, co spowodowało wyłamanie koła z goleni, złamanie przedniej goleni, a w efekcie pochylenie samolotu na nos i kapotaż. Długość śladu żłobienia gruntu kołem i golenią wynosiła 20,5 m, co świadczy o znacznej energii (prędkości) toczenia się samolotu na tym odcinku. Na zdjęciu poniżej, Rys.2, pokazano głębokie żłobienia w nawierzchni trawiastej na końcowym odcinku dobiegu.

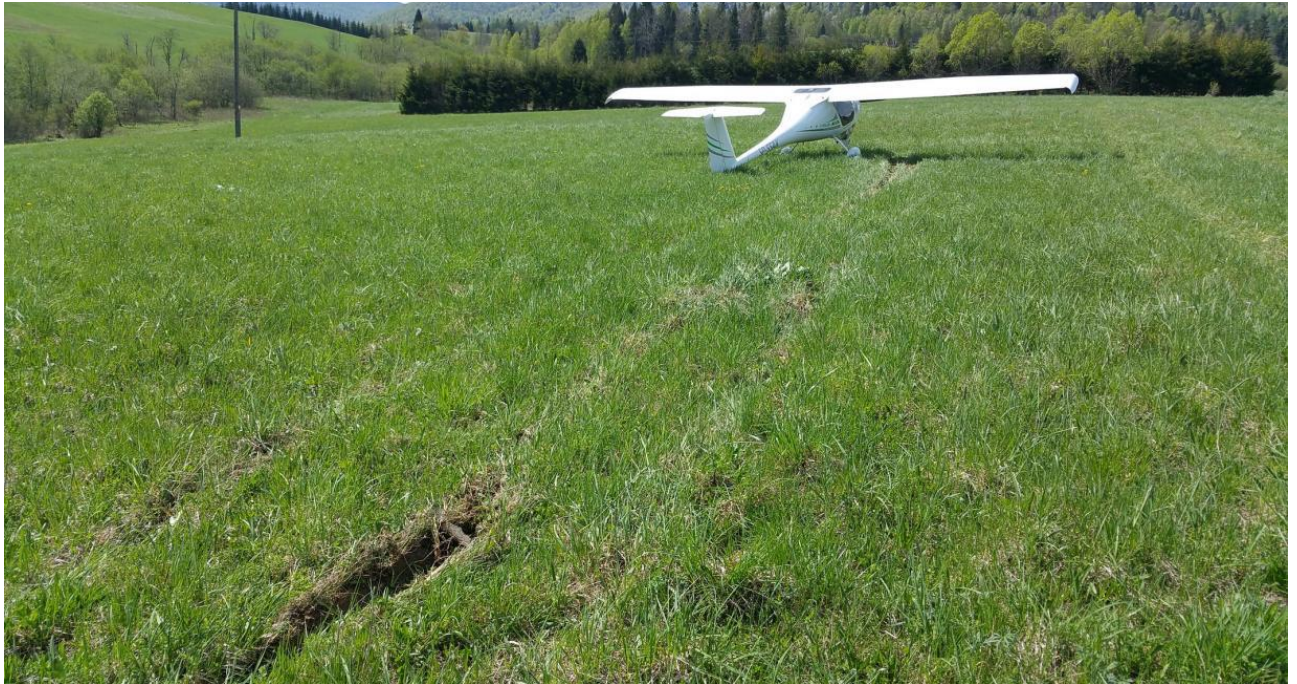
Rys.2. Lokalne nierówności nawierzchni łąki, które spowodowały wylamanie przedniej goleńi podwozia. Zdjęcie pokazuje stan po ustawieniu samolotu na kołach.

1. Brak pełnej informacji o miejscu planowanego lądowania.
2. Błędna ocena stanu nawierzchni miejsca lądowania podczas przelotów kontrolnych.
3. Wytoczenie się samolotu na dobiegu poza pas lądowania na sąsiednią łąkę, o miękkim podłożu i nierównej nawierzchni pokrytej wysoką trawą.

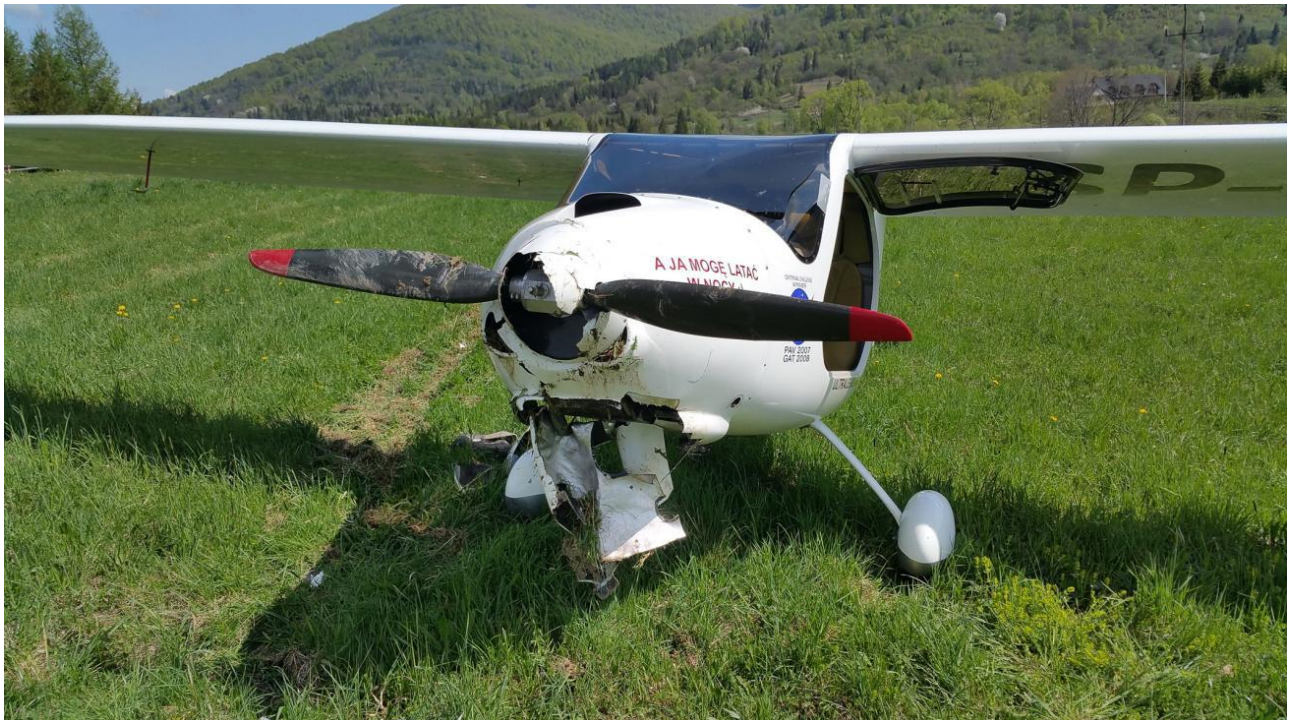
Na zdjęciach poniżej pokazano istotniejsze uszkodzenia stwierdzone po oględzinach. Uszkodzone zostały przednia goleń wraz z kołem, tarcza i łopaty śmigła, osłona oraz łożo silnika. Poza tym, stwierdzono pęknięcia przedniej szyby i ściany ogniowej.

Rys.3. Uszkodzenia przedniej części samolotu – widoczne, wylamane koło i przednia goleń, zniszczony kołpak i tarcza śmigła, uszkodzone osłony silnika.

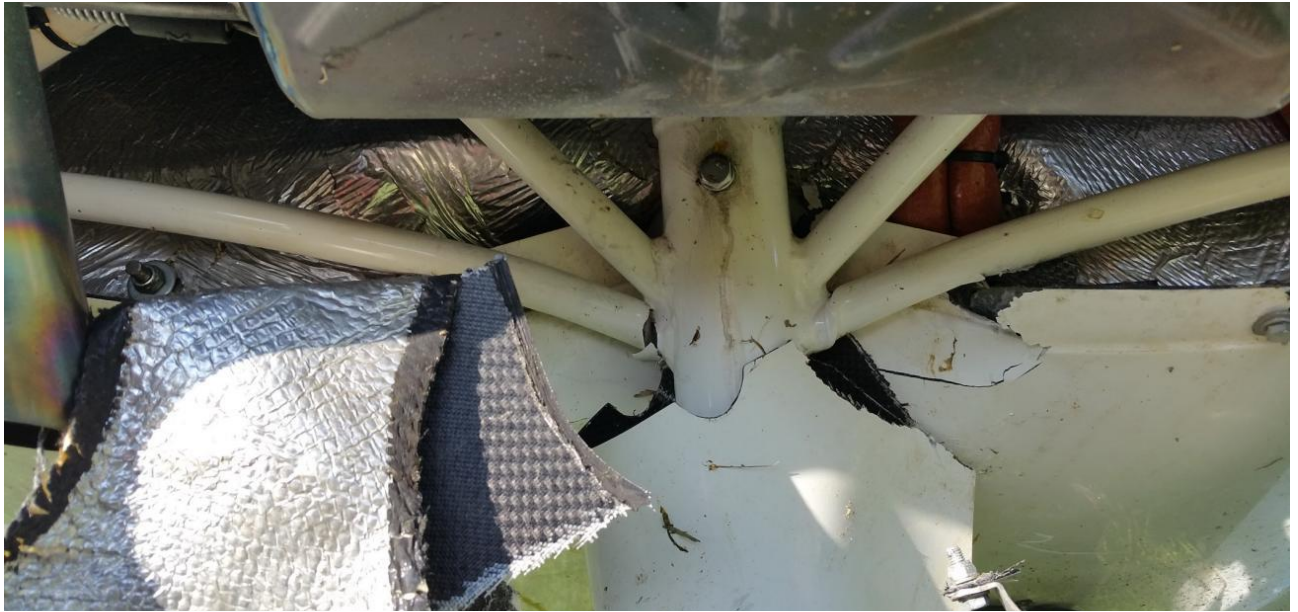
Rys.4. Uszkodzenia łoża silnika i ściany ogniowej

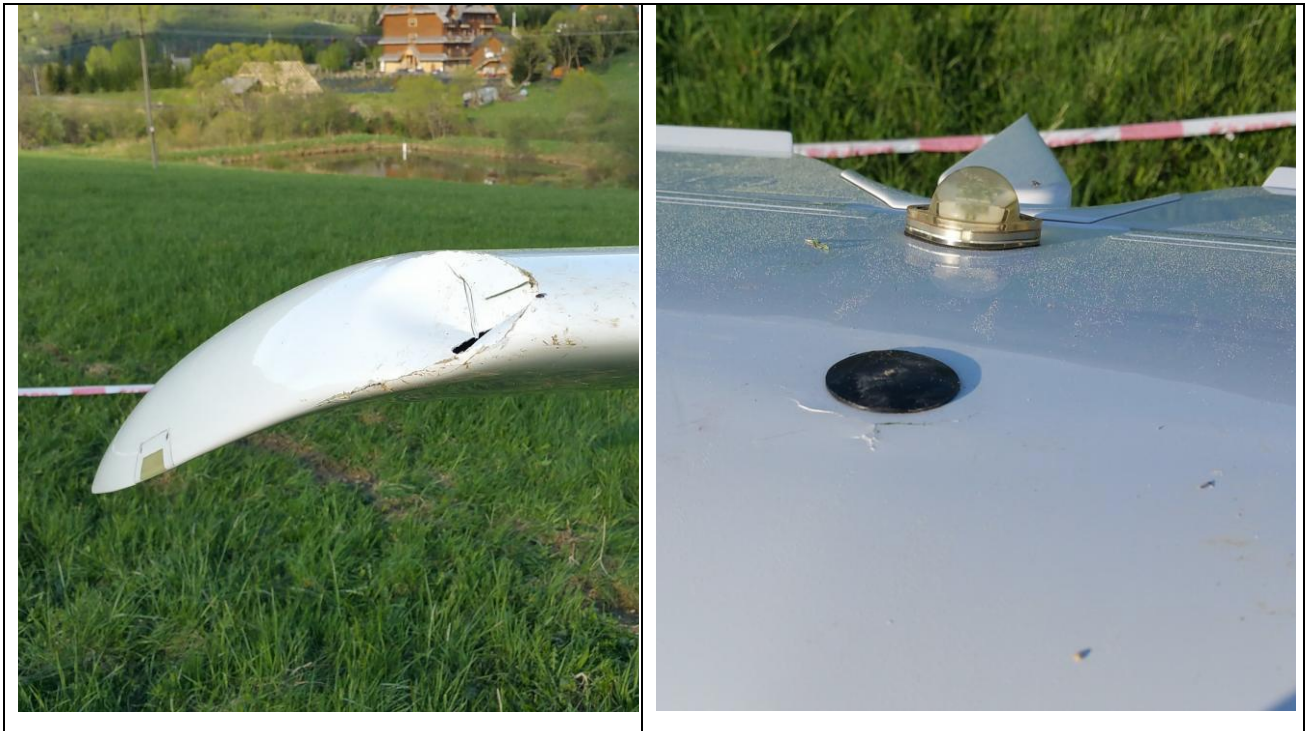
Poza tym, uszkodzone zostało prawe skrzydło w centralnej części i na końcówce, a na stateczniku poziomym stwierdzono pęknięcia przy węzłach mocowania.

Rys.5 i 6. Uszkodzenia końcówki i pokrycia centralnej części prawego skrzydła. Na zdjęciu po lewej widoczny w głębi hotel Carpatia.
