# PAŃSTWOWA KOMISJA BADANIA WYPADKÓW LOTNICZYCH

## Informacja o zdarzeniu [raport]

| Rodzaj zdarzenia: | <b>WYPADEK</b> | | | |
| Rodzaj, typ statku powietrznego: | <b>Wiatrakowiec Calidus</b> | | | |

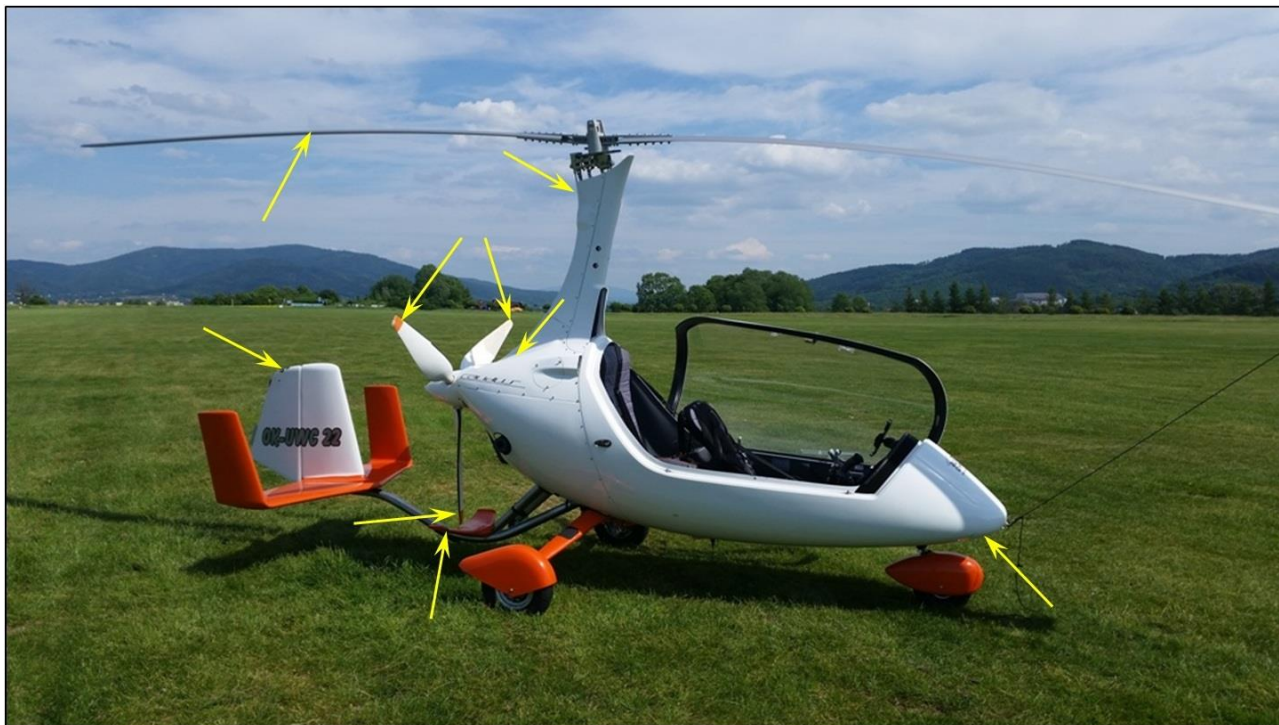
W wyniku twardego przyziemienia wiatrakowiec został poważnie uszkodzony (fot. 1).

Fot. 1. Wiatrakowiec Calidus, OK-UWC 22 na miejscu zdarzenia [zdjęcie: użytkownik]

Nieopanowanie sterowania wiatrakowcem w końcowej fazie lądowania, najprawdopodobniej w wyniku odczuwalnego porywu bocznego wiatru.

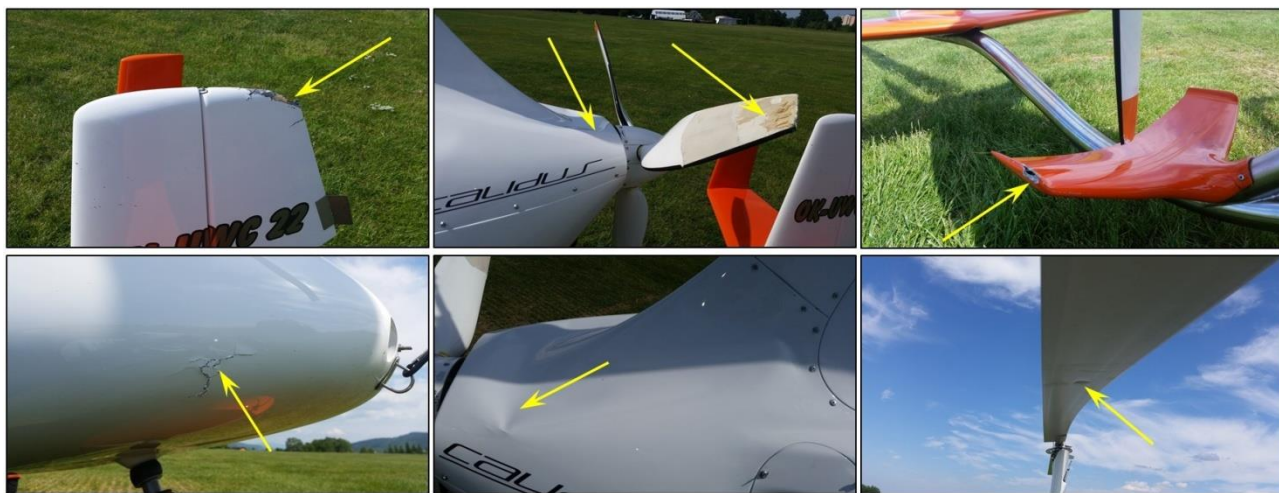
Uszkodzeniu między innymi uległy: kadłub, maszt, łopaty wirnika nośnego, śmigło silnika, usterzenie (fot. 2, 3, 4, 5, 6, 7).

Fot. 2,3, 4, 5, 6, 7. Uszkodzenia wiatrakowca Calidus, OK.-UWC 22 [zdjęcia: użytkownik]

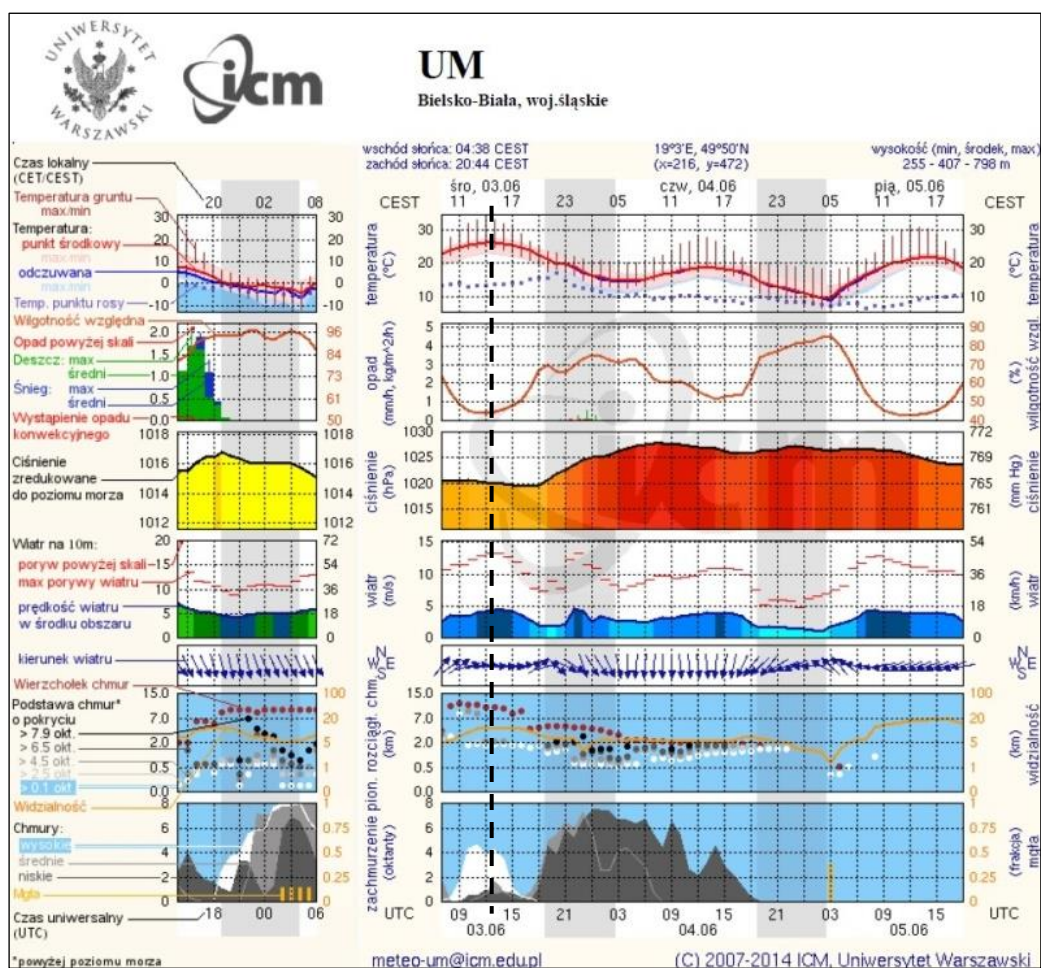
Poniżej przedstawiono prognozę pogody ICM dla Bielsko-Białej, z terminem ważności obejmującym czas zaistnienia zdarzenia (linią przerywaną zaznaczono czas zaistnienia zdarzenia). Z wykresu wynika, że prognozowano porywy wiatru do około 13 m/s. Biorąc pod uwagę relację pilota i prognozę warunków atmosferycznych, nie można wykluczyć, że podczas lądowania nastąpił odczuwalny podmuch wiatru z kierunku południowego, z czym pilot sobie nie mógł poradzić.
