PAŃSTWOWA KOMISJA BADANIA WYPADKÓW LOTNICZYCH

Informacja o zdarzeniu [raport]

Numer ewidencyjny zdarzenia:	947/15			
Rodzaj zdarzenia:	INCYDENT			
Data zdarzenia:	08 czerwca 2015 r.			
Miejsce zdarzenia:	Lotnisko EPBC (baza Heli Invest sp. z o.o. Services)			
Rodzaj, typ statku powietrznego:	Śmigłowiec Airbus Helicopters/Eurocopter EC-135P2+			
Użytkownik / Operator SP:	DIM SA			
Dowódca SP:	NIE DOTYCZY			
Liczba ofiar / rodzaj obrażeń:	<i>Śmiertelne</i>	<i>Poważne</i>	<i>Lekkie</i>	<i>Bez obrażeń</i>
	-	-	-	-
Nadzorujący badanie:	Tomasz Makowski			
Podmiot badający:	Użytkownik			
Skład zespołu badawczego:	Nie powoływano			
Forma dokumentu zawierającego wyniki:	Informacja o zdarzeniu			
Zalecenia:	NIE			
Adresat zaleceń:	NIE DOTYCZY			
Data zakończenia badania:	14.03.2016 r.

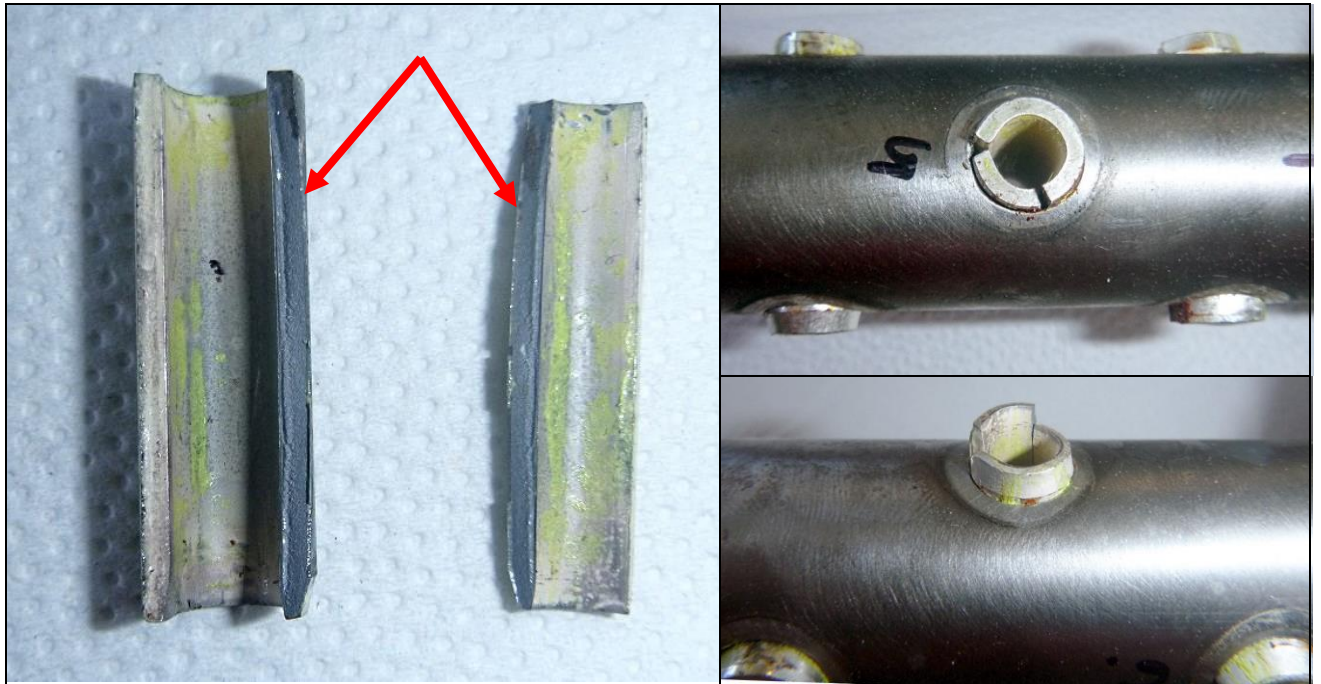
Podczas przeglądu okresowego śmigłowca EC-135P2+ nr fabr. 0984, dokonywanego w Certyfikowanej Organizacji Obsługowej (PL.145.031) w układzie transmisji napędu stwierdzono pęknięty kolek sprężysty (Spring Pin P/N L651M1008217) w zamocowaniu końcówki długiego wału napędowego fenestronu. O zdarzeniu powiadomiono Użytkownika i posiadacza Certyfikatu Typu, prosząc go równocześnie o konsultacje i pomoc w identyfikacji przyczyny pęknięcia. Posiadacz certyfikatu Typu do dnia zakończenia badania niniejszego zdarzenia nie udzielił odpowiedzi. Do chwili stwierdzenia zdarzenia śmigłowiec wylatał 356 godzin. Powierzchnie pęknięcia nie wykazują cech zmęczenia materiału.

Pęknięty sworzeń po wyjęciu z otworu w wale i przed wyjęciem. Powierzchnie przełomu wskazane strzałkami.

Przyczyny zdarzenia nie ustalono.
