PAŃSTWOWA KOMISJA BADANIA WYPADKÓW LOTNICZYCH

RAPORT KOŃCOWY

zdarzenie nr: 1210/15

samolot kategorii Specjalnej TS-8 Bies, SP-YBD

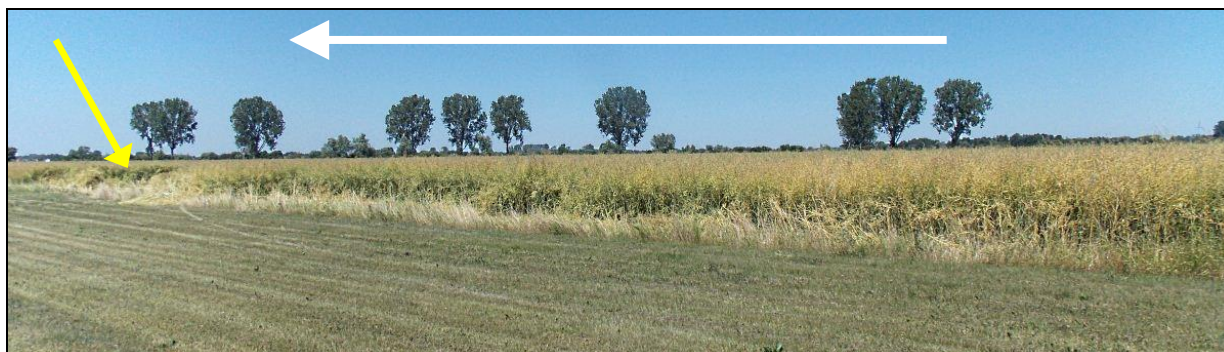
1 – Prawa strona drogi startowej 30 lądowiska Konstancin – widoczny ślad prawego skrzydła samolotu w rzepaku po zejściu z kierunku dobiegu w wyniku złożenia się prawego podwozia głównego oraz wskazany żółtą strzałką ślad jego zatrzymania i obrotu („cyrkla”). Kierunek ruchu samolotu pokazany białą strzałką [foto: PKBWL].

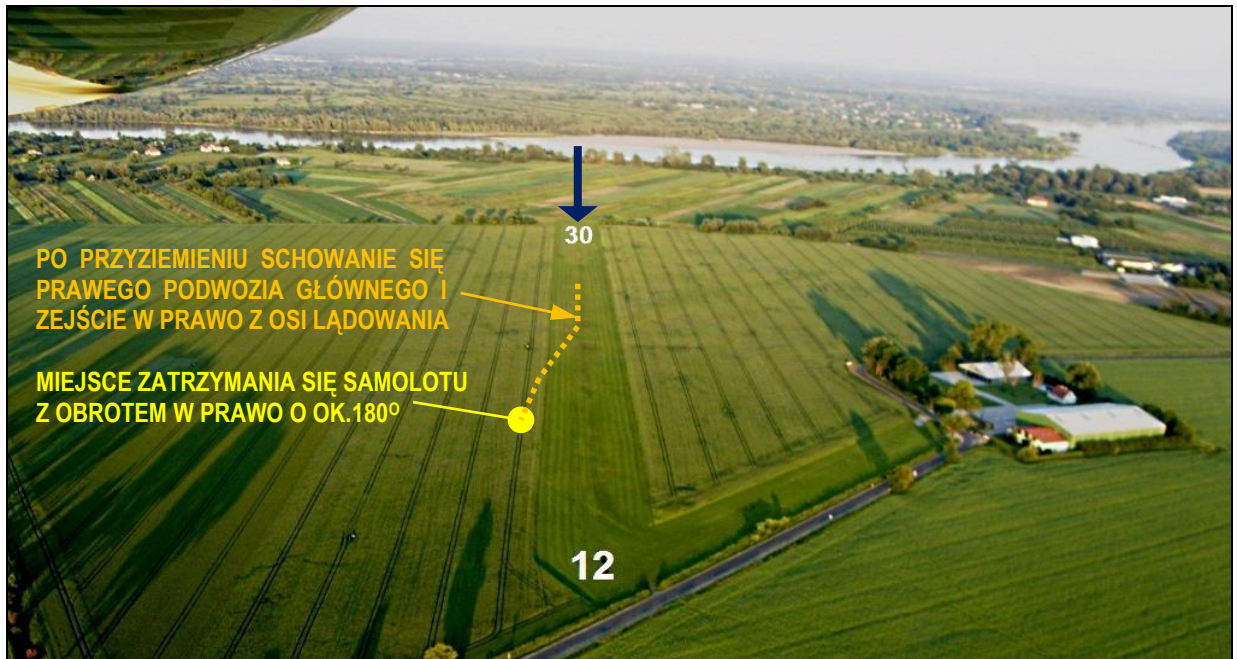
2 - Zdjęcie lądowiska Konstancin wzdłuż osi pasa startowego, wykonane o zachodzie słońca w kierunku przeciwnym do kierunku lądowania samolotu TS-8 Bies SP-YBD 02 lipca 2015 r. Zaznaczona sytuacja zdarzenia [internet].

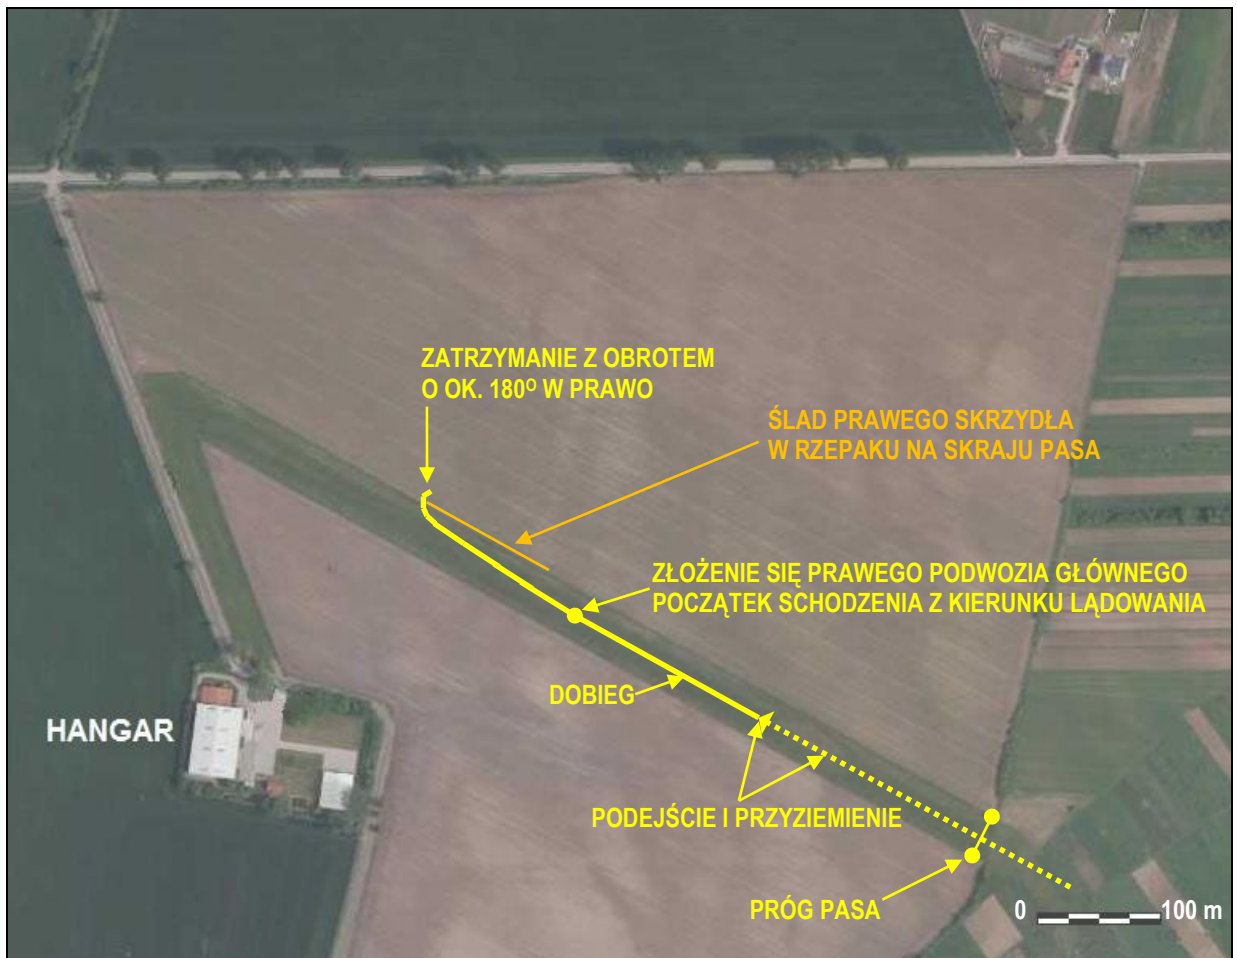
3 - Fotomapa lądowiska Konstancin – zaznaczone elementy sytuacyjne wypadku samolotu TS-8 Bies SP-YBD w dn. 02 lipca 2015 r. – podejście (linia przerywana), miejsce przyziemienia, dobieg, miejsce złożenia się prawego podwozia głównego i początek schodzenia z kierunku lądowania, ślady prawego skrzydła w uprawie rzepaku i miejsce zatrzymania się samolotu z obrotem [podkład: geoportal].
