## PAŃSTWOWA KOMISJA BADANIA WYPADKÓW LOTNICZYCH

### Informacja o zdarzeniu [raport]

Numer ewidencyjny zdarzenia:	<b>1252/15</b>			
Rodzaj zdarzenia:	<b>POWAŻNY INCYDENT</b>			
Data zdarzenia:	<b>3 lipca 2015 r.</b>			
Miejsce zdarzenia:	<b>Skotniki k/Szczecinka</b>			
Rodzaj, typ statku powietrznego:	<b>balon Kubicek BB-S model Fish</b>			
Znak rozpoznawczy SP:	<b>OK-1209</b>			
Użytkownik / Operator SP:	<b>prywatny</b>			
Dowódca SP:	<b>pilot balonowy</b>			
Liczba ofiar / rodzaj obrażeń:	<i>Śmiertelne</i>	<i>Poważne</i>	<i>Lekkie</i>	<i>Bez obrażeń</i>
				<b>3</b>
Nadzorujący badanie:	<b>Tomasz Kuchciński</b>			
Podmiot badający:	<b>PKBWL</b>			
Skład zespołu badawczego:	<b>T. Kuchciński, E. Łojek</b>			
Zalecenia:	<b>NIE</b>			
Adresat zaleceń:	<b>NIE DOTYCZY</b>			
Data zakończenia badania:	<b>3 czerwca 2016 r.</b>

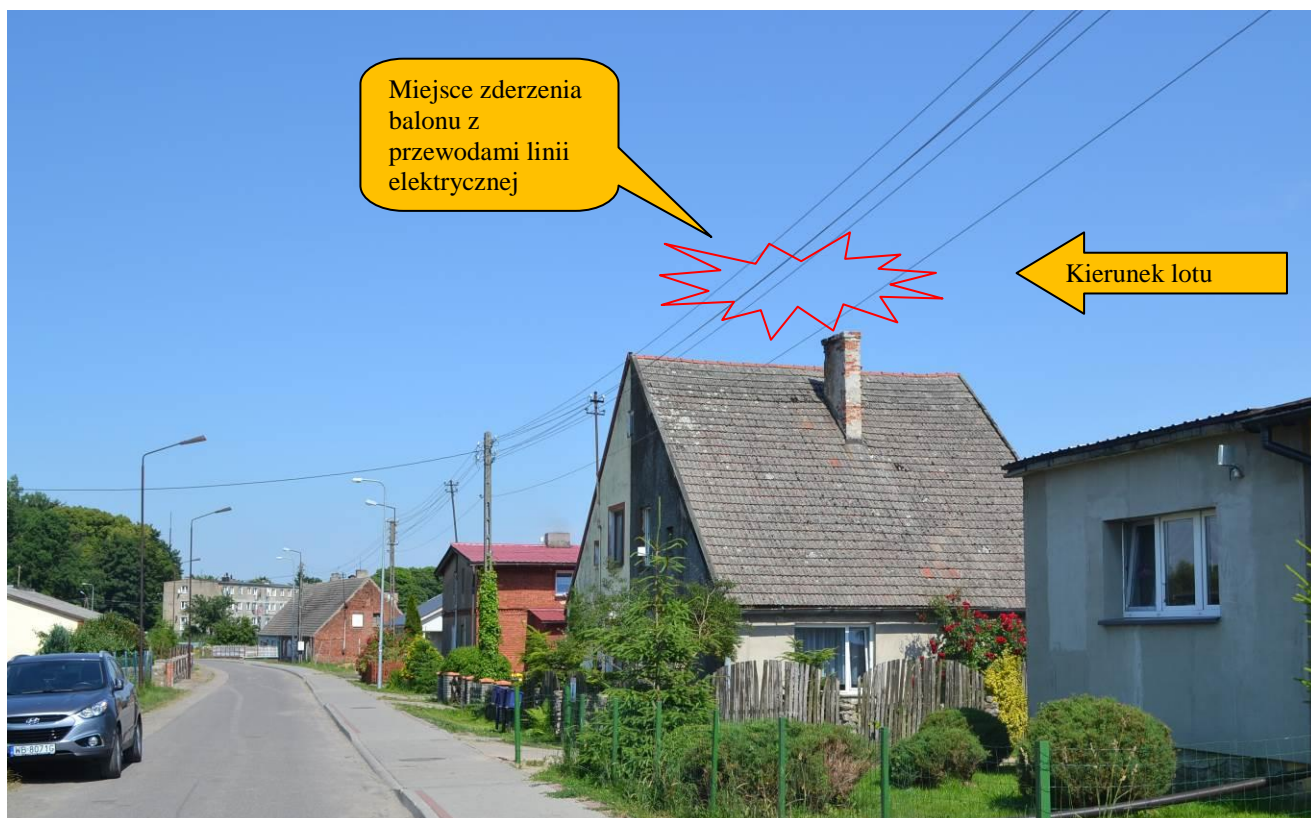
Teren płaski. Zabudowania wsi Skotniki są parterowe lub jednopiętrowe. Linia elektryczna przebiegała przy ulicy i prostopadle do toru lotu balonu. Przewody linii znajdowały się nieco poniżej dachu budynku, obok którego przelatywał balon.

*Widok miejsca zderzenia balonu z przewodami linii elektrycznej. Źródło: PKBWL*

Zderzenie z linią elektryczną nastąpiło powyżej palnika, prawdopodobnie na poziomie linek powłoki balonu. Po zderzeniu kosz balonu pozostał pod, a powłoka nad przewodami linii. Wyłączenie napięcia nastąpiło automatycznie po zwarciu przewodów linii.

Komisja nie miała możliwości obiektywnego zweryfikowania parametrów lotu balonu. Biorąc pod uwagę okoliczności zaistnienia poważnego incydentu, Komisja uznała, że podczas podchodzenia do lądowania pilot prawdopodobnie leciał tak nisko, że kosz balonu znajdował się poniżej dachu jednopiętrowego budynku. W tej fazie lotu słupy podtrzymujące przewody linii mogły być niewidoczne dla pilota, a zauważenie samych przewodów zazwyczaj jest możliwe dopiero z bardzo małej odległości. Doprowadziło to do sytuacji, że pilot po zauważeniu przewodów, nie był w stanie przelecieć nad linią, ani przed nią wylądować. Zdaniem Komisji, ukształtowanie terenu, warunki pogodowe i wskazane przez pilota miejsce planowanego lądowania, nie uzasadniały tak niskiego lotu.
