Informacja o zdarzeniu [raport]

Numer zdarzenia	1341/15			
Rodzaj zdarzenia	WYPADEK			
Data zdarzenia	12 lipca 2015 roku			
Miejsce zdarzenia	Pobiednik Wielki k. Krakowa			
Rodzaj statku powietrznego	Szybowiec			
Model	SZD 9 Bis 1E Bocian			
Liczba ofiar	Śmiertelne	Poważne obrażenia	Lekkie obrażenia	Bez obrażeń
				2
Data zakończenia badania	22.07.2015			
Nadzorujący badanie	Jacek Bogatko			
Skład zespołu badawczego	Nie wyznaczano			
Zalecenia	Nie formułowano			
Adresat zaleceń	Nie dotyczy

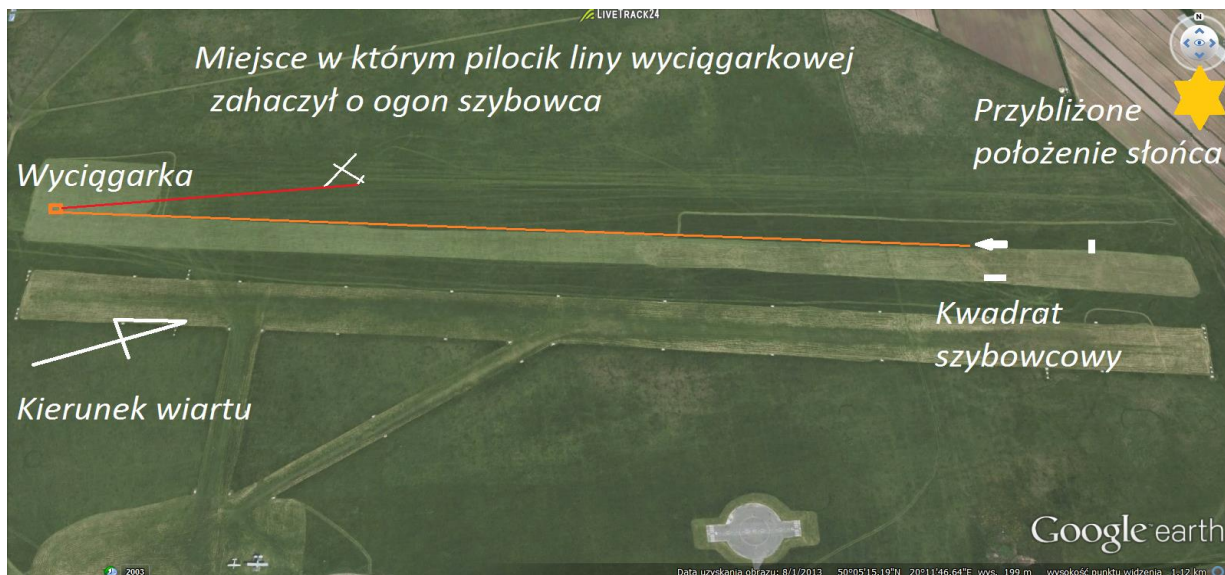
Plan sytuacyjny zdarzenia.

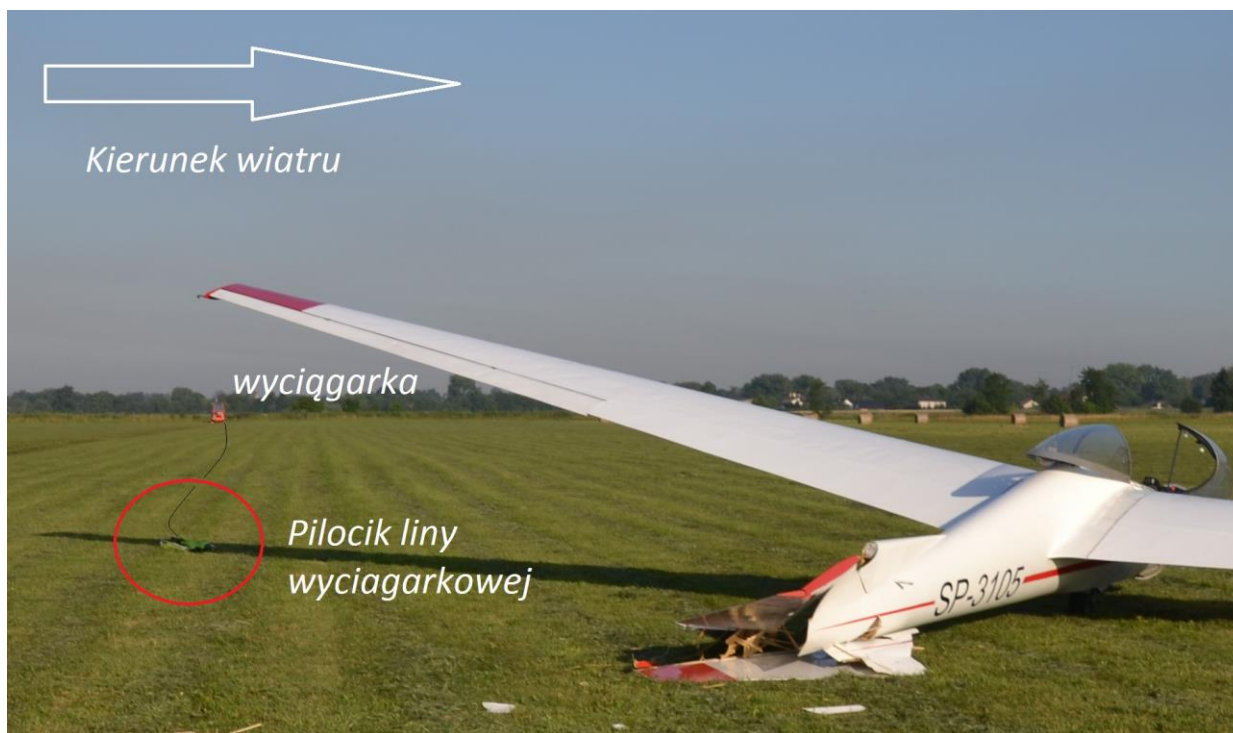
Widok na wyciągarkę i uszkodzony szybowiec. Widoczny pilocik liny wyciągarkowej.

zwijanie liny holowniczej przez wyciągarkowego, bez upewnienia się, że można to wykonać bezpiecznie.

Komisja przypomina, że wyciągarkowy może zwijać linę holowniczą po uzyskaniu zgody z kwadratu, ponieważ nie jest on w stanie określić, jakie jest ułożenie liny i czy nie stanowi ona zagrożenia dla osób i sprzętu znajdujących się w jej bezpośredniej bliskości. Ponadto wyciągarkowy powinien brać pod uwagę kierunek wiatru, który powoduje odchylenie liny w trakcie spadania po wyczepieniu i w trakcie ściągania liny na ziemi. Należy zwrócić uwagę, że coraz częściej stosowane liny syntetyczne są lżejsze od stosowanych wcześniej lin stalowych i w trakcie ściągania po napełnieniu się pilocika unoszą się one w powietrzu. Okolicznością sprzyjającą zaistnieniu zdarzenia było utrudnienie wyciągarkowemu oceny odległości poprzez konieczność patrzenia „pod słońce”.

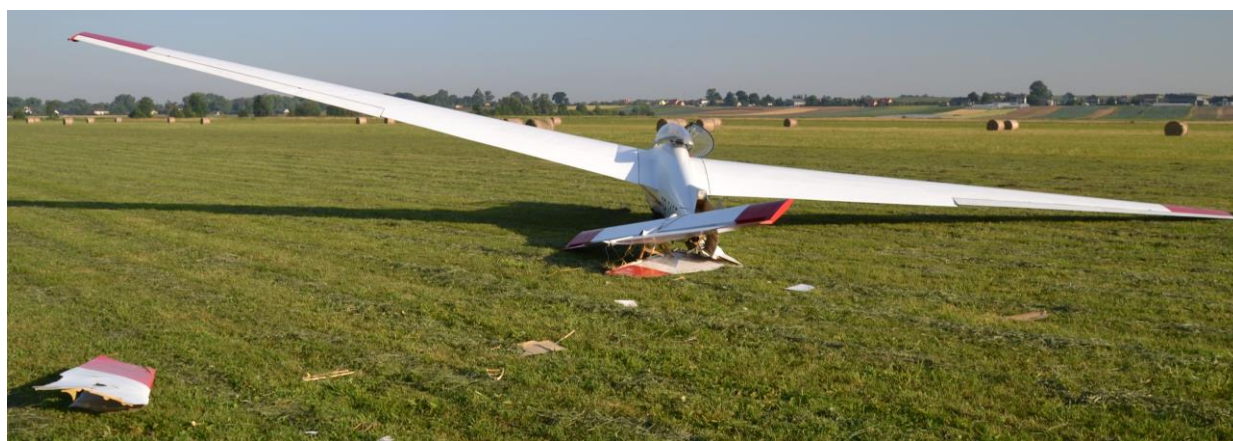
Uszkodzenia szybowca.
