PAŃSTWOWA KOMISJA BADANIA WYPADKÓW LOTNICZYCH

Informacja o zdarzeniu [raport]

Numer ewidencyjny zdarzenia:	1487/15			
Rodzaj zdarzenia:	WYPADEK			
Data zdarzenia:	25 lipca 2015 r.			
Miejsce zdarzenia:	rejon lotniska EPKB			
Rodzaj, typ statku powietrznego:	samolot Cessna FA150K			
Dowódca SP:	pilot samolotowy turystyczny			
Liczba ofiar / rodzaj obrażeń:	<i>Śmiertelne</i>	<i>Poważne</i>	<i>Lekkie</i>	<i>Bez obrażeń</i>
	-	-	1	-
Nadzorujący badanie:	Maciej Lasek			
Podmiot badający:	PKBWL			
Skład zespołu badawczego:	nie wyznaczano			
Forma dokumentu zawierającego wyniki:	INFORMACJA O ZDARZENIU[RAPORT]			
Zalecenia:	NIE			
Adresat zaleceń:	NIE DOTYCZY			
Data zakończenia badania:	09.09.2016

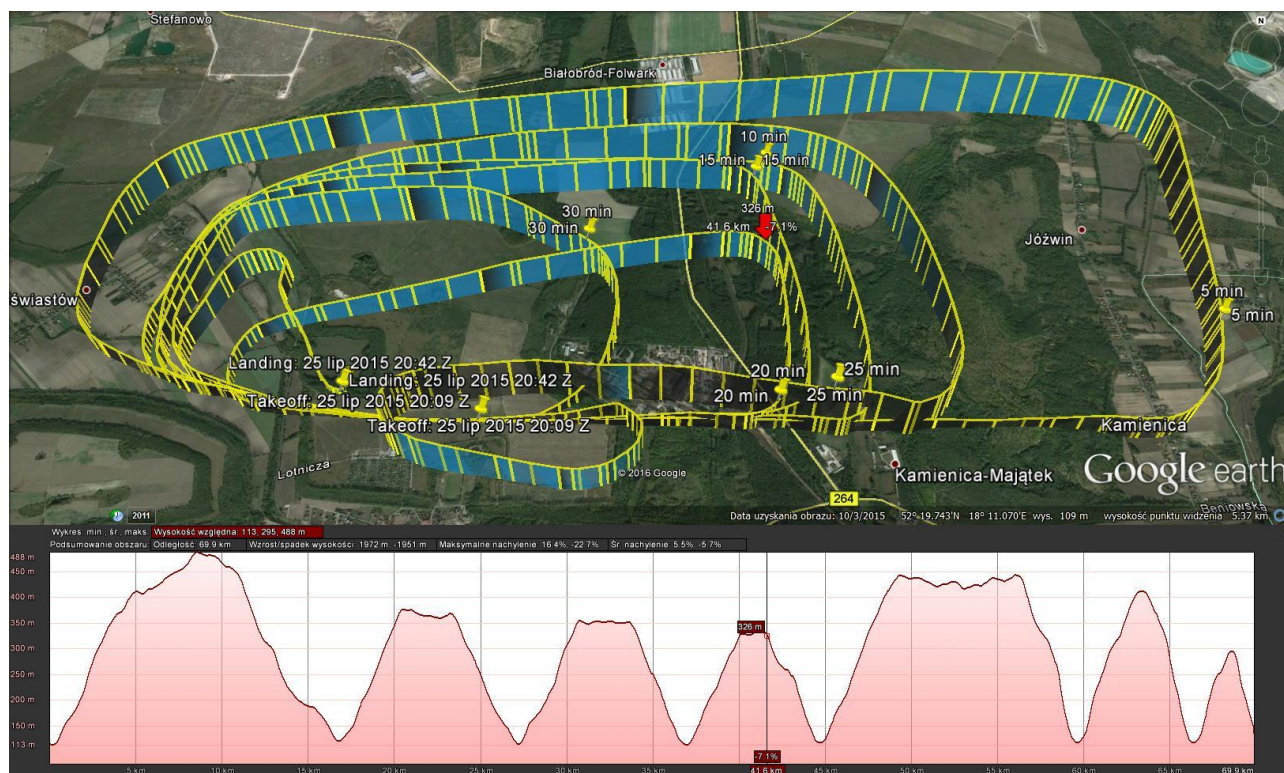
Zrzut z programu Google Earth lotów zarejestrowanych programem Sky Demon

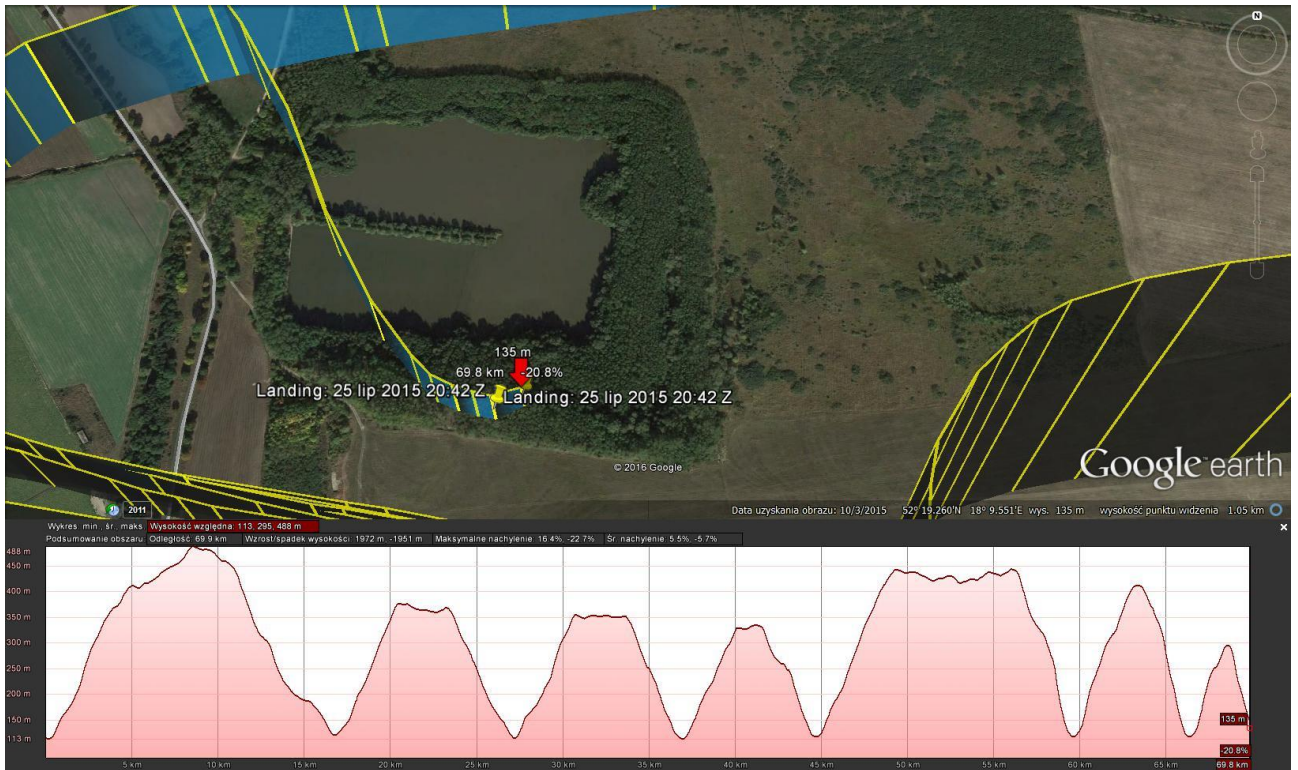
Fragment zapisu ostatniej fazy lotu. Ostatnia zarejestrowana wysokość to 135 m (ok. 25 m nad średni poziom lotniska)
