## RAPORT KOŃCOWY

**z badania zdarzenia lotniczego statku powietrznego  
o maksymalnym ciężarze startowym nie przekraczającym 2250 kg<sup>1</sup>**

| Rodzaj, typ statku powietrznego: | <b>Szybowiec Junior SZD-51-1</b> | | | |
| Znak rozpoznawczy SP: | <b>SP - 3417</b> | | | |

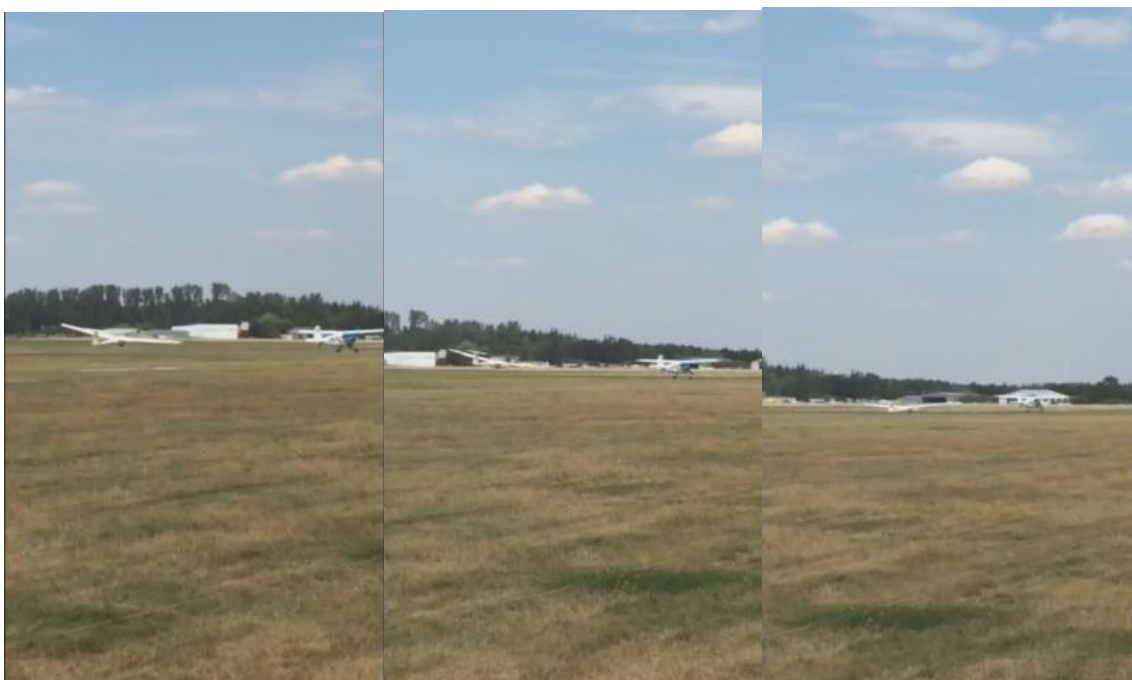
Zespół (samolot – szybowiec) rozpoczął rozbieg, który był poprawny, z nieznaczną szybko skorygowaną przez pilota szybowca utratą kierunku w lewo. Po oderwaniu szybowca nastąpiło jego przechylenie na prawe skrzydło (brak reakcji pilota na przechylenie) i gwałtowne przejście na wznoszenie bez fazy wytrzymania (kadr nr 1).

Pilot szybowca oświadczył, że w tym momencie usłyszał „... *trząśnięcie jak w pudło rezonansowe gitary.*”, co było prawdopodobnie dźwiękiem przesuwania blokady suwaka sprężyny trymera „ *pierwsza myśl, która mi wpadła to po prostu, że przeskoczył trymer ...to było pierwsze wrażenie ...*”. Pilot następnie spojrzął na trymer i przesunął go

maksymalnie do przodu i wtedy zauważył, że szybowiec jest za wysoko w stosunku do pozycji samolotu holującego. (kadr nr 2).

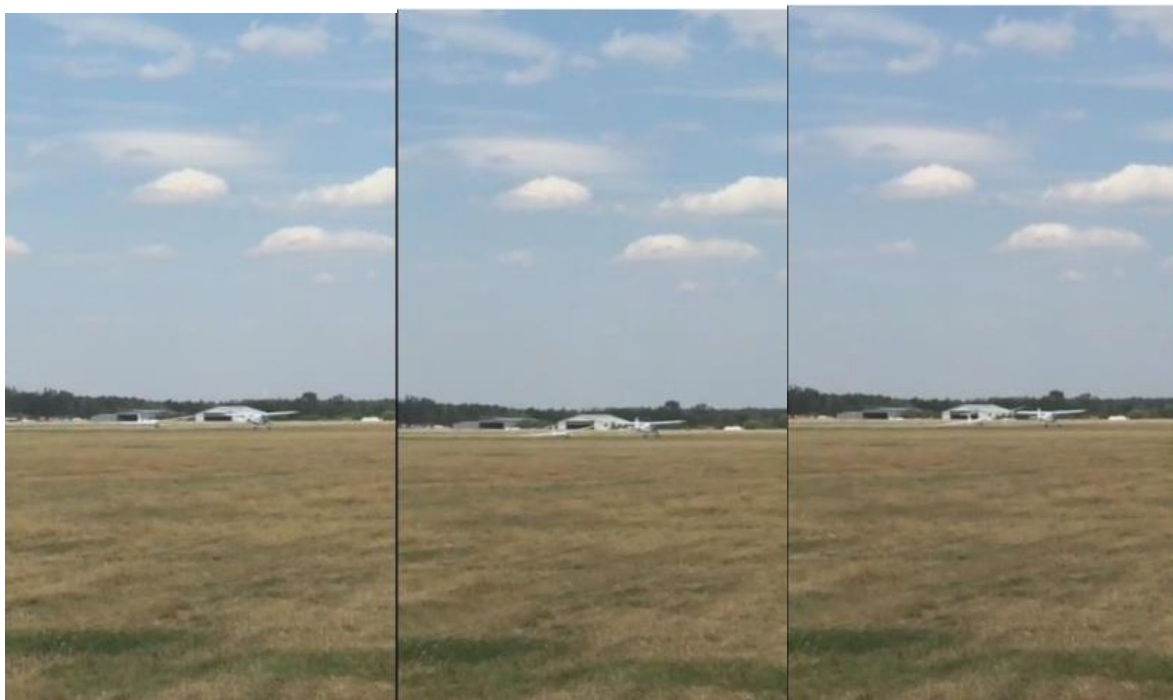
W związku z powyższym pilot próbował opanować sytuację poprzez obniżenie wysokości lotu, by nie doprowadzić do „pociągnięcia” samolotu holującego za „ogon” do góry, co w konsekwencji mogłoby skutkować postawieniem go na „nosie”. Zbyt gwałtowna reakcja pilota, która doprowadziła szybowiec do dwukrotnego „zafalowania”, w wyniku czego doszło do dwukrotnego kontaktu z powierzchnią pola wzlotów kołem głównym (kadr nr 3). Drugie zetknięcie się szybowca z ziemią spowodowało utratę kierunku w lewo oraz przechylenie na lewe skrzydło (kadr nr 4), co w konsekwencji doprowadziło do zetknięcia lewej końcówki skrzydła z ziemią oraz obrót szybowca wokół osi pionowej o około 60° i pogłębienie obrotu do około 90° z jednoczesnym uniesieniem kadłuba (kadry nr 5 - 9).

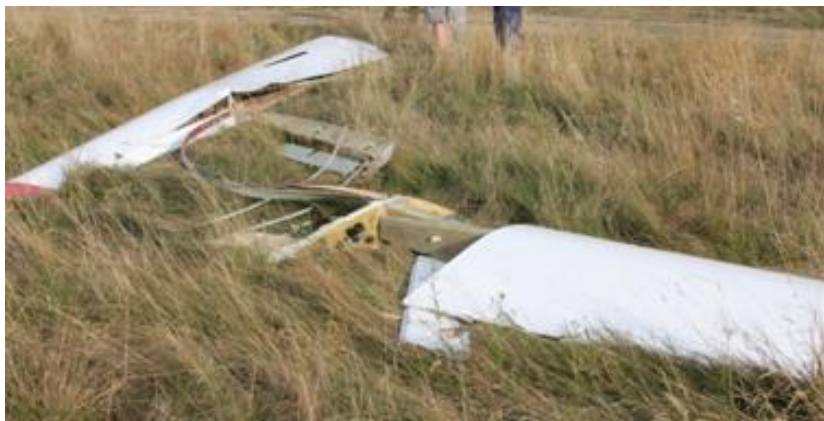
Kadr nr 10

W tym samym czasie instruktor z kwadratu powtarzał komendę: „**JUNIOR WYCZEP SIĘ**”. Szybowiec został uniesiony, na mającym kontakt z powierzchnią lotniska lewym skrzydle, które uginając się spowodowało wyrwanie obu skrzydeł z kadłuba poprzez grzbiet szybowca oraz zniszczenie jego kratownicy (kadr nr 10).

W momencie wyrwania skrzydeł z kadłuba szybowca pilot samolotu holującego i pilot szybowca równocześnie wyczepili linę holowniczą. Pilot samolotu holowniczego bezpiecznie wylądował na lotnisku.

Zbyt gwałtowna (tuż po oderwaniu) reakcja w celu obniżenia wysokości szybowca do linii lotu samolotu holującego.

Prawdopodobne niewłaściwe zablokowanie suwaka sprężyny trymera.

Zapoznać pilotów szybowcowych z treścią Raportu ze szczególnym zwróceniem uwagi na sprawdzanie wszystkich położenia elementów układu sterowania oraz ich zabezpieczenia w ustalonej pozycji do startu zgodnie z IUwL.
