WYPADEK 2015/1680

Państwowa Komisja Badania Wypadków Lotniczych

ZDARZENIE NR – 2015/1680

STATEK POWIETRZNY – Szybowiec SZD-50-3 Puchacz SP-3350

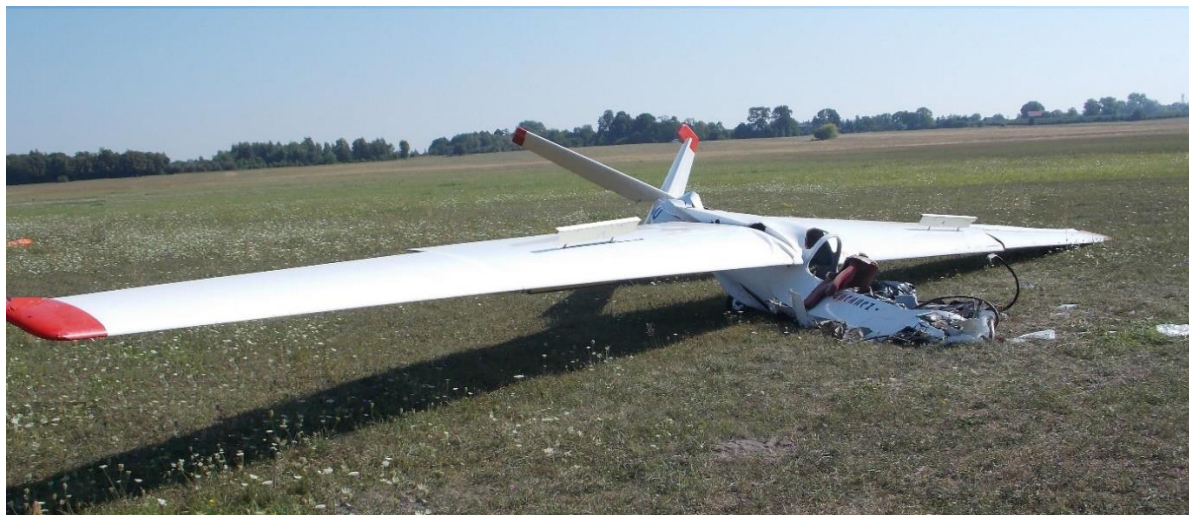
W wyniku wypadku szybowiec został całkowicie zniszczony (rys. 2).

Rys. 2. Widok na szybowiec po wypadku [źródło: PKBWL]

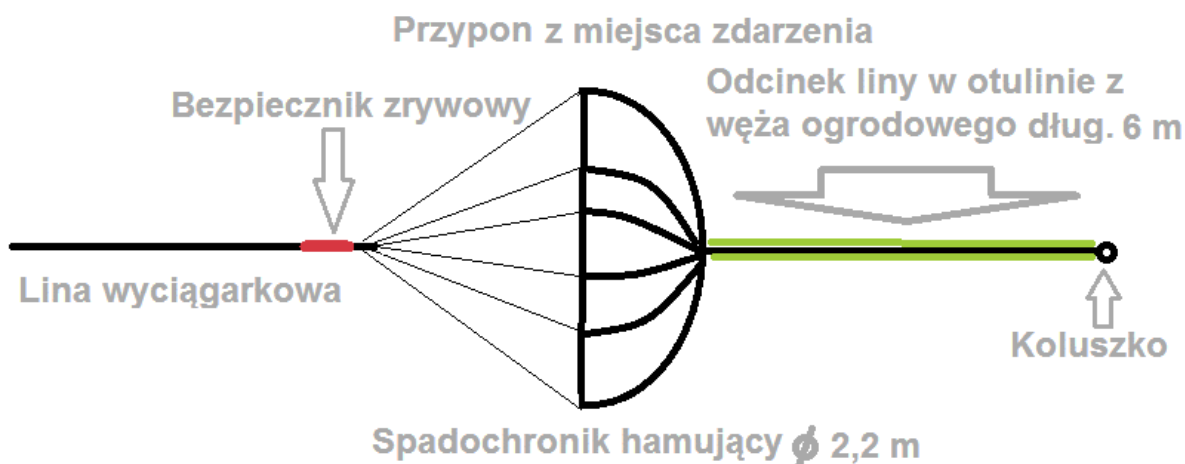
Rys. 3. Przypon używany w trakcie badanego lotu [źródło: PKBWL]

Przypon użyty w trakcie badanego lotu był zbudowany tak jak na rysunku w punkcie 14.1 (rys. 3).

Bezpiecznik zrywowy w przyponie znajdował się przed spadochronikiem. Takie miejsce zamontowania bezpiecznika w chwili jego zerwania powoduje pozostanie spadochronika z przyponem przy szybowcu. Pozostała część liny wyciągarkowej opada ze znaczną prędkością, słabo widoczna. Ponieważ długość odcinka liny w otulinie wynosiła około 6 m, więc w takiej sytuacji spadochronik znalazł się w okolicy statecznika poziomego szybowca. Grozi to jego zaplątaniem się w statecznik.

W przypadku lotów na symulowanie sytuacji awaryjnych, szczególnie z przerwaniem ciągu na małej wysokości, duża średnica spadochronika (2,2 m) w połączeniu z niewielką długością przyponu, stwarzała duże prawdopodobieństwo, że spadochronik wleci na skrzydło. Z taką sytuacją mielibyśmy do czynienia szczególnie przy przeciwnym wietrze wiejącym z większą prędkością lub, kiedy szybowiec np. po starcie „doganiałby” spadochronik (rys. 6A).

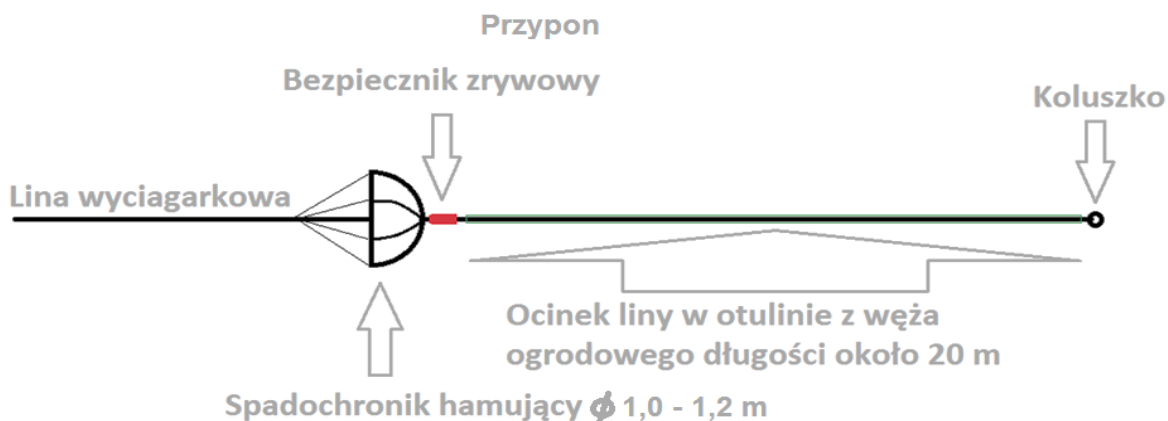
Przypon jest to odcinek liny wyciągarkowej znajdujący się na jej końcu, który składa się ze spadochronika, z bezpiecznika oraz odcinka liny (najczęściej w otulinie), który zakończony jest koluszkami. Na podstawie doświadczeń praktycznych można wskazać budowę i parametry przyponu, która zapewnia największe bezpieczeństwo w trakcie wykonywania lotów (rys. 4).

Rys. 4. Budowa przyponu [źródło: PKBWL]

Zdaniem Komisji w holach za wyciągarką należy stosować przypon zbudowany podobnie do opisanego i przedstawionego na rys. 4 w niniejszym raporcie. Obecnie w niektórych ośrodkach szkolenia, w których przy wyciągarce używana jest syntetyczna lina wyciągarkowa stosowany jest przypon wykonany z liny stalowej w otulinie z węża. Taka budowa przyponu zwiększa jego ciężar i sztywność, a tym samym powoduje, że po wyczepieniu lina szybciej oddala się od szybowca i prawdopodobieństwo zarzucenia liny wyciągarkowej na skrzydło jest jeszcze mniejsze.

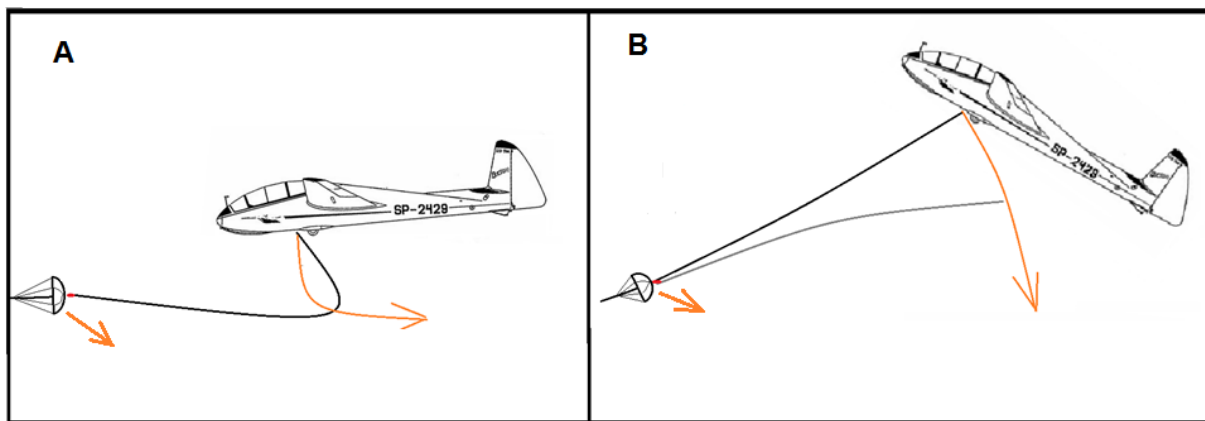
Odcinek liny w otulinie z węża ogrodowego ma spowodować, że po wyczepieniu liny holowniczej będzie on opadał szybciej niż spadochronik, co zmniejsza prawdopodobieństwo zetknięcia się liny z elementami szybowca (rys. 5). Otulina z węża ogrodowego zwiększa ciężar końcówki liny i usztywnia ją. W przypadku „doganiania” spadochronika podczas normalnego ciągu będzie go ściągała do dołu (rys. 5 A). Podobnie będzie się działo po normalnym wyczepieniu liny (rys. 5 B). Ponadto (ze względu na swoją grubość) w chwili, kiedy końcówka liny znalazłaby się na skrzydle prawdopodobieństwo, że wejdzie ona w szczelinę pomiędzy lotką a skrzydłem jest minimalne. Jak wynika z doświadczenia odcinek liny w otulinie między spadochronikiem, a koluszkami powinien mieć około 20 m długości.

Rys. 5. Kierunek opadania liny i spadochronika w przypadku końcówki liny w otulinie dł. 20 m i spadochronika hamującego o średnicy około 1,2 m [źródło: PKBWL]

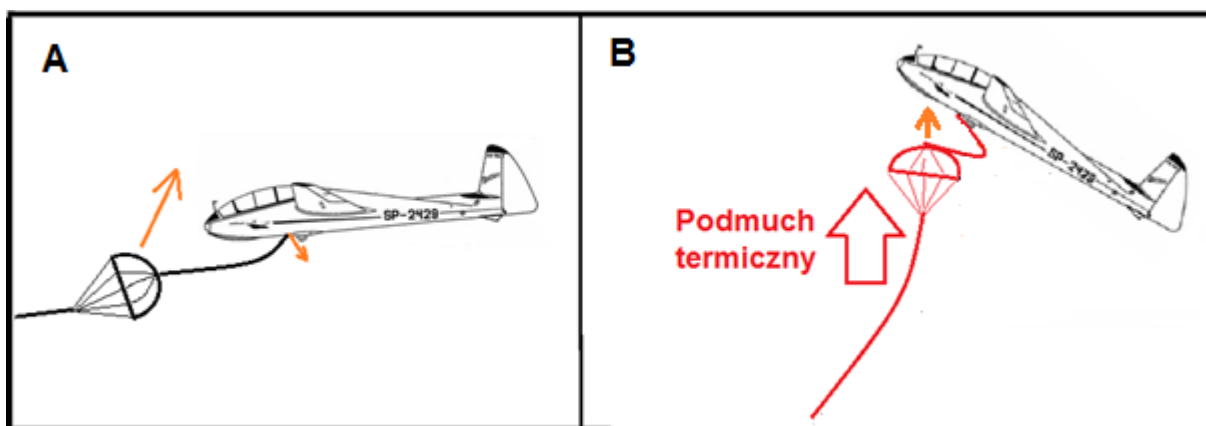
Podobna sytuacja mogłaby również mieć miejsce przy wyczepieniu (zerwaniu) liny pod koniec holu przy normalnym wyczepieniu liny w kominie termicznym lub przy zdecydowanym pochyleniu szybowca w chwili zabezpieczenia prędkości z prawie równoczesnym wyczepieniem liny (rys. 6B).

Rys. 6. Kierunek opadania liny i spadochronika w przypadku końcówki liny w otulinie dł. 6 m i dużego spadochronika hamującego [źródło: PKBWL]

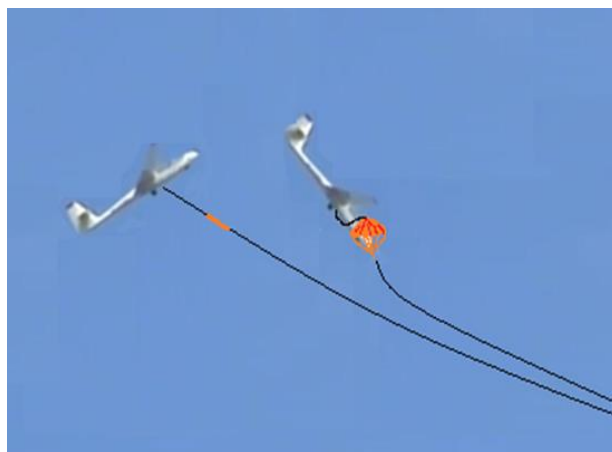
Jak wynika z opisu świadków, po przerwaniu ciągu, aby zabezpieczyć prędkość najprawdopodobniej uczeń bardzo mocno oddał drążek sterowy, co spowodowało bardzo duże pochylenie szybowca i zluźnienie liny. Spadochronik wypełnił się, ale w związku z tym, że lina jeszcze była nawijana na bęben (bezwładność układu) zaczął się wznosić (mógł dodatkowo wystąpić podmuch termiczny). Według badającego zdarzenie, po wyczepieniu lina ciągnięta spadochronikiem wleciała na prawe skrzydło szybowca (rys. 7), o czym świadczą ślady pozostawione na skrzydle (rys. 8).

Rys. 7. Schemat wyczepienia się szybowca  
[źródło: PKBWL]

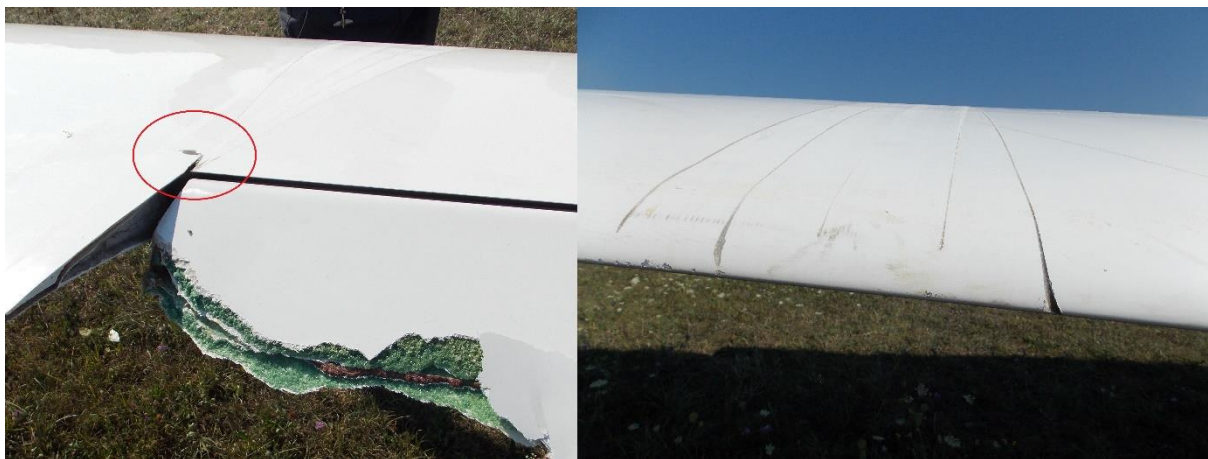
Szybowiec przez chwilę leciał po prostej ciągnąc za sobą linę, która była hamowana przez wypełniony spadochronik i „piłowała” powierzchnię skrzydła (rys. 8).

Rys. 8. Na zdjęciu pokazano ślady, jakie pozostawiła lina na skrzydle szybowca [źródło: PKBWL]

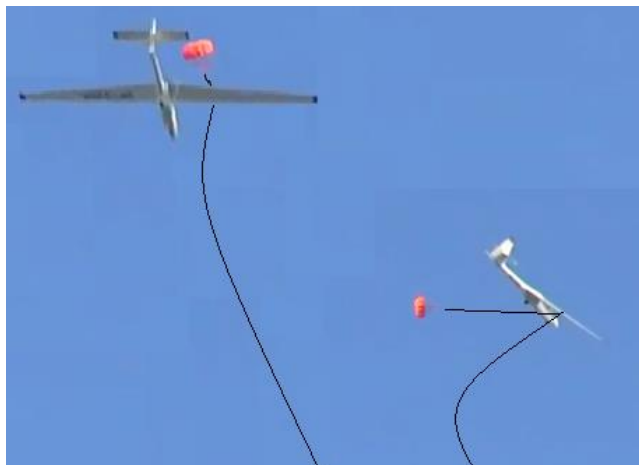
Najprawdopodobniej w chwili, kiedy lina się zakleszczyła (zablokowała) w szczelinie pomiędzy lotką a skrzydłem, szybowiec zaczął gwałtownie zakręcać w prawo (rys. 9).

Rys. 9. Schemat lotu szybowca po wyczepieniu i zakleszczeniu się liny wyciągarkowej [źródło: PKBWL]

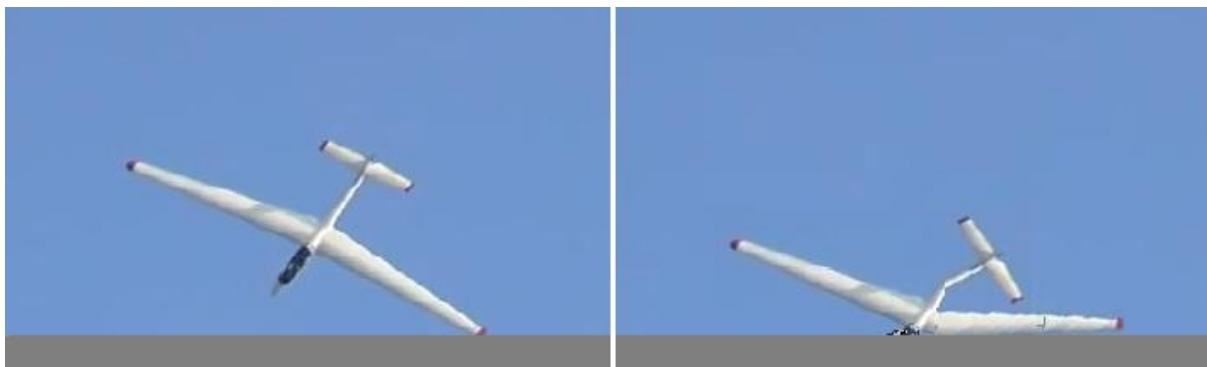
Pochylenie i przechylenie szybowca w trakcie zakrętu zwiększało się. Kiedy szybowiec znalazł się na niewielkiej wysokości, wyrwany został fragment lotki i szybowiec uderzył lewym skrzydłem, a następnie przednią częścią kadłuba w ziemię (rys. 10). Zderzenie nastąpiło najprawdopodobniej przy prędkości około 140 km/h (na takiej prędkości zablokowała się wskazówka prędkościomierza).

Rys. 10. Szkic końcowej fazy lotu i zderzenia szybowca z ziemią [źródło: PKBWL]

Brak śladów dobiegu świadczy o tym, że zderzenie z ziemią nastąpiło pod dużym kątem, a po zderzeniu szybowiec nie przemieszczał się.
