PAŃSTWOWA KOMISJA BADANIA WYPADKÓW LOTNICZYCH

Informacja o zdarzeniu [raport]

Numer ewidencyjny zdarzenia:	1695/15			
Rodzaj zdarzenia:	POWAŻNY INCYDENT			
Data zdarzenia:	14 sierpnia 2015 r.			
Miejsce zdarzenia:	lotnisko Polska Nowa Wieś, EPOP			
Rodzaj, typ statku powietrznego:	samolot ultralekki KR-030 Topaz			
Znak rozpoznawczy SP:	SP-SLEM			
Użytkownik / Operator SP:	prywatny			
Dowódca SP:	pilot samolotowy turystyczny			
Liczba ofiar / rodzaj obrażeń:	<i>Śmiertelne</i>	<i>Poważne</i>	<i>Lekkie</i>	<i>Bez obrażeń</i>
	-	-	-	2
Nadzorujący badanie:	Ryszard Rutkowski			
Podmiot badający:	PKBWL			
Skład zespołu badawczego:	nie wyznaczano			
Forma dokumentu zawierającego wyniki:	informacja o zdarzeniu [raport]			
Zalecenia:	nie			
Adresat zaleceń:	nie dotyczy			
Data zakończenia badania:	26 sierpnia 2015 r.

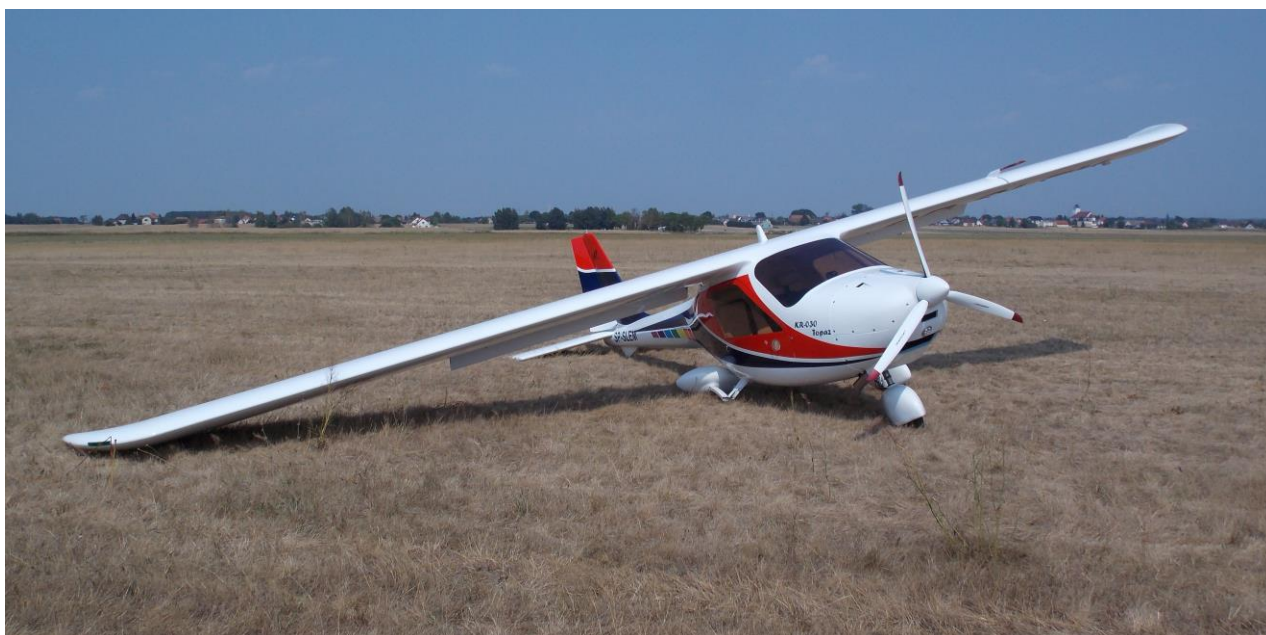
przyziemając na prawe koło podwozia głównego. Po kilkudziesięciu metrach dobiegu samolot zaczął przechylać się na prawe skrzydło, z równoczesną utratą kierunku w prawo. Zatrzymał się podparty końcówką prawego skrzydła i płozą ogonową jak to pokazano na zdjęciu poniżej, Rys. 1.

Rys.1. Położenie samolotu na miejscu zdarzenia po lądowaniu. Widoczna złamana goleń prawego podwozia głównego [foto PKBWL].

1. Błąd pilotażu polegający na niewłaściwej ocenie wysokości wytrzymania podczas lądowania.
2. Przepadnięcie samolotu w końcowej fazie wytrzymania i przyziemienie na prawe podwozie główne, w wyniku czego przeciążona prawa goleń samolotu została złamana.

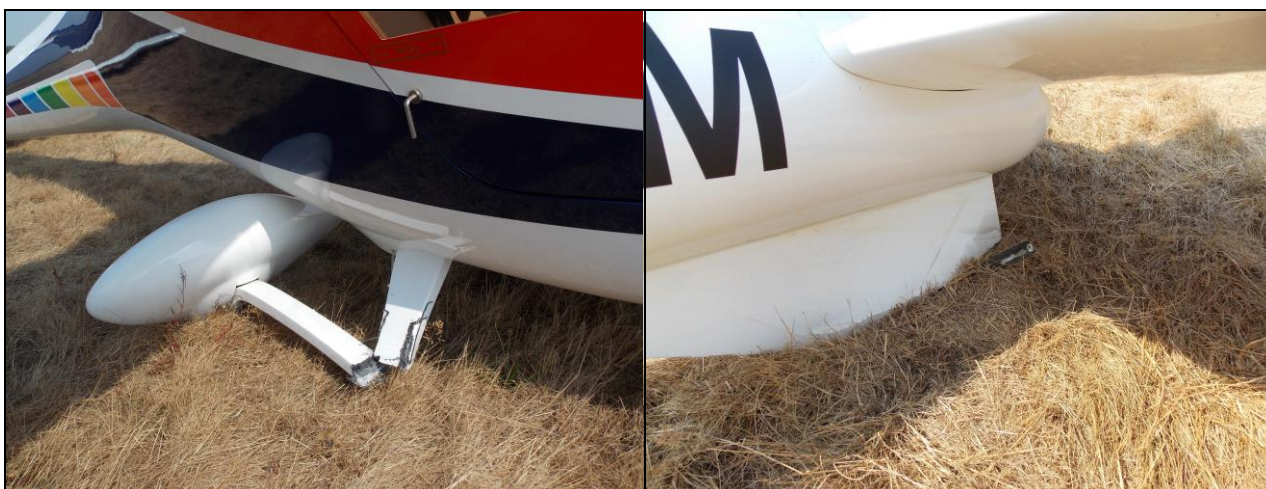
Pilot wyłączył silnik i opuścił kabinę wraz z osobą towarzyszącą. Nikt nie odniósł obrażeń. Po oględzinach samolotu stwierdzono złamanie prawej nogi oraz uszkodzenie płozy ogonowej. Zakres uszkodzeń pokazano na zdjęciach poniżej, Rys. 2 i 3.

Rys.2 i 3. Złamana goleń prawego podwozia głównego, po lewej oraz uszkodzona płoza ogonowa, po prawej [foto PKBWL].
