PAŃSTWOWA KOMISJA BADANIA WYPADKÓW LOTNICZYCH

Informacja o zdarzeniu [raport]

Numer ewidencyjny zdarzenia:	<i>1850/15</i>			
Rodzaj zdarzenia:	<i>INCYDENT</i>			
Data zdarzenia:	<i>26 sierpnia 2015 r.</i>			
Miejsce zdarzenia:	<i>lotnisko Piastów k/Radomia (EPRP)</i>			
Rodzaj, typ statku powietrznego:	<i>szybowiec SZD-50-3 Puchacz</i>			
Dowódca SP:	<i>pilot szybowcowy</i>			
Liczba ofiar / rodzaj obrażeń:	<i>Śmiertelne</i>	<i>Poważne</i>	<i>Lekkie</i>	<i>Bez obrażeń</i>
				<i>1</i>
Nadzorujący badanie:	<i>Michał Cichoń</i>			
Podmiot badający:	<i>Komisja użytkownika SP</i>			
Skład zespołu badawczego:	<i>nie wyznaczano</i>			
Zalecenia:	<i>NIE</i>			
Adresat zaleceń:	<i>NIE DOTYCZY</i>			
Data zakończenia badania:	<i>09.02.2016</i>

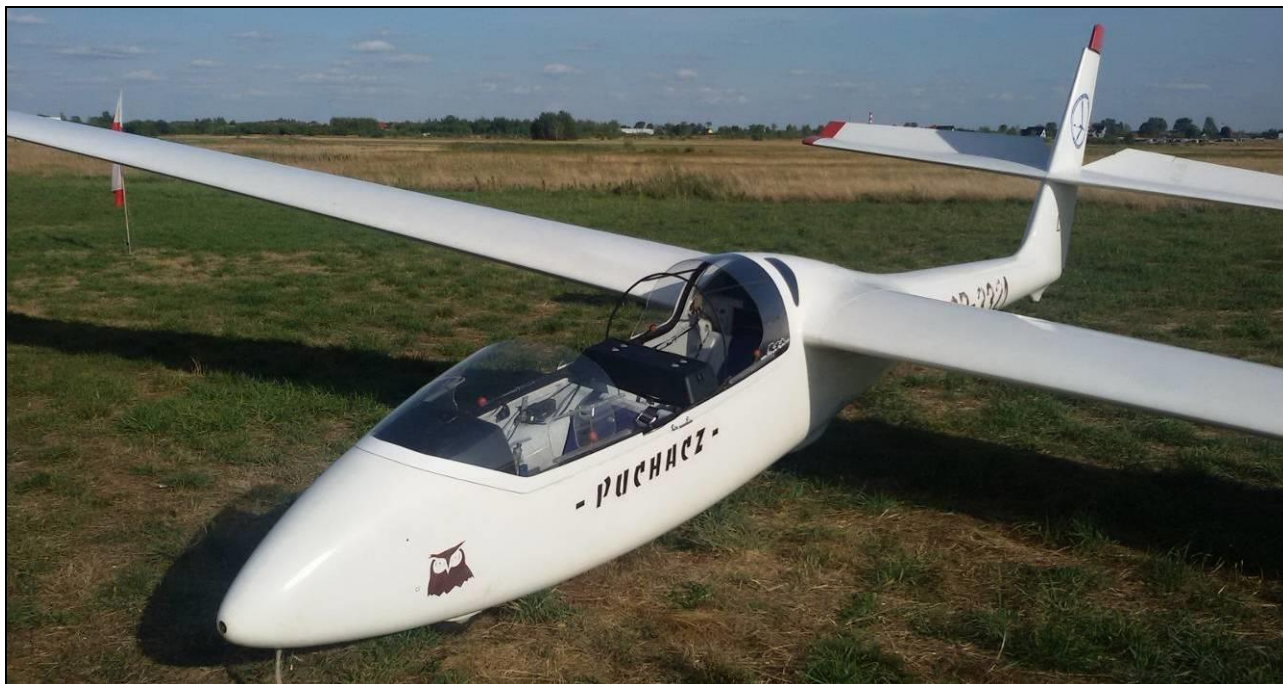
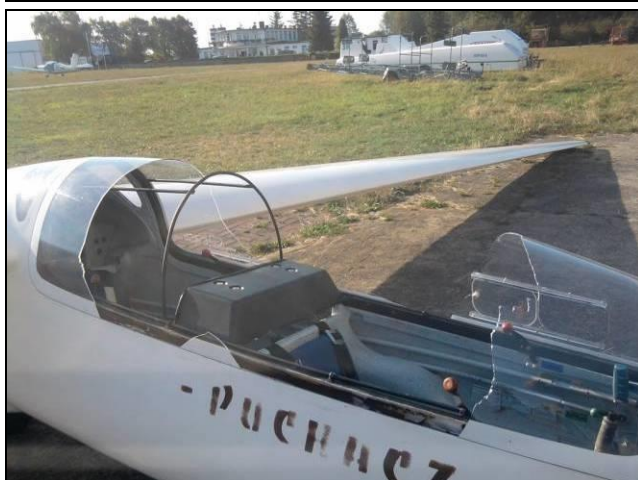
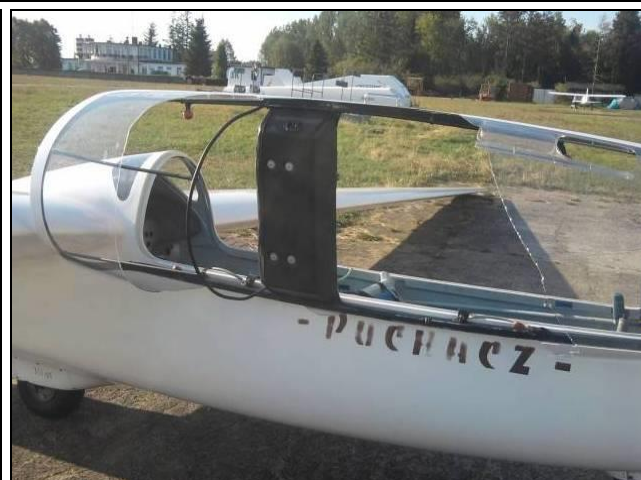
Pilot szybowcowy (mężczyzna lat 20) wykonywał na szybowcu SZD-50-3 Puchacz samodzielny lot treningowy na termikę. O godz. 16:20 LMT w trakcie lotu na wysokości ok. 1000 m, podczas lewego zakrętu doszło do nagłego otwarcia osłony kabiny szybowca. Na skutek tego pleksiglasowa limuzyna uderzyła o prawą burtę kadłuba i uległa zniszczeniu. Znaczna część oszklenia odpadła. Pilot zamknął ramę osłony kabiny i w sposób bezpieczny sprowadził szybowiec na ziemię. Pilot nie doznał żadnych obrażeń ciała.

Rys.1÷3 Szybowiec SZD-50-3 Puchacz ze zniszczonym oszkleniem osłony kabiny (fot. podmiot badający)

przypadkowe odblokowanie zamków osłony kabiny szybowca co doprowadziło do otwarcia osłony kabiny i zniszczenia jej oszklenia.

Omówiono incydent i przeprowadzono szkolenie uzupełniające z pilotem biorącym udział w zdarzeniu jak też pozostałym personelem latającym oraz personelem technicznym.

Zalecono częstszą kontrolę przez mechanika skuteczności zamknięcia osłony kabiny szybowca.

Przypomniano personelowi latającemu o dokładnej kontroli przedstartowej, częstszym zwracaniu uwagi załogi szybowca na położenie dźwigni obydwu zamków osłony kabiny w trakcie wykonywania lotu, a szczególnie przed wykonywaniem wszelkiego rodzaju ewolucji w których mogłoby dojść do otwarcia osłony.
