**ALBUM ILUSTRACJI**  
**z wypadku śmigłowca McDonnell-Douglas MD-500E; SP-SOO**  
**27 września 2015 r., Burkatów gm.Świdnica**

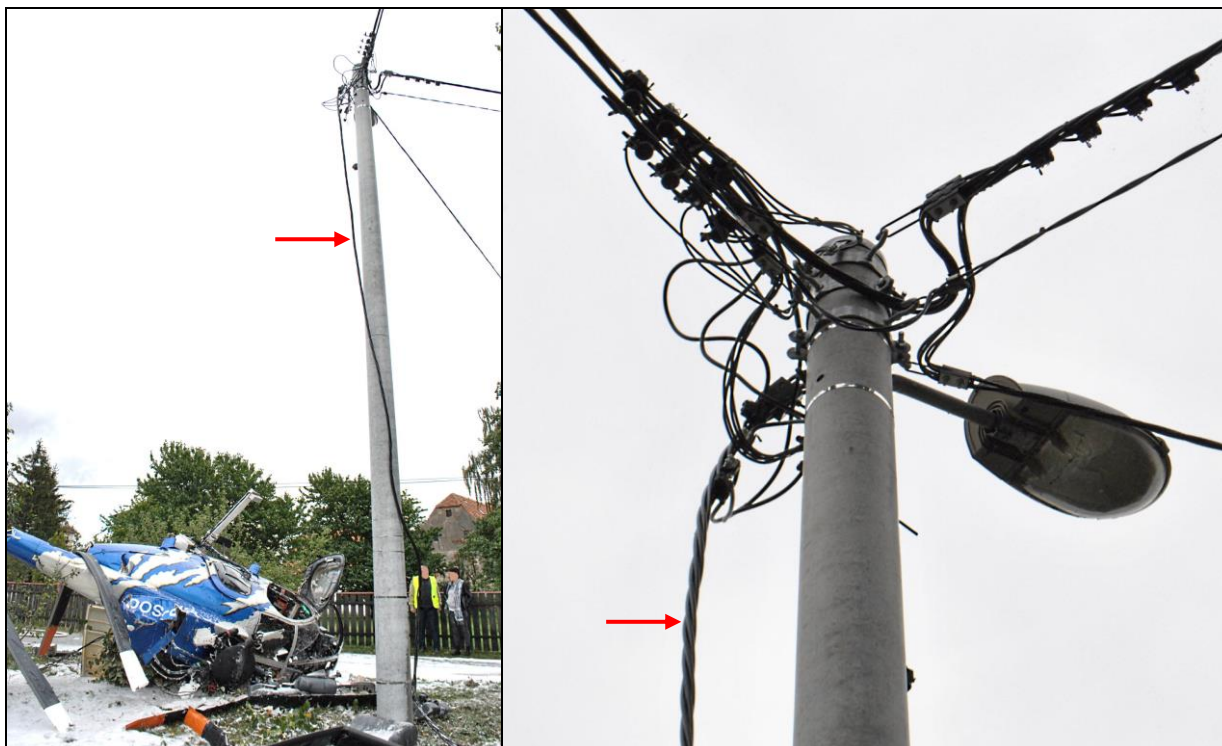
8 – Miejsce wypadku od strony północnej. Zwraca uwagę zerwany przewód linii energetycznej. [foto: Policja].

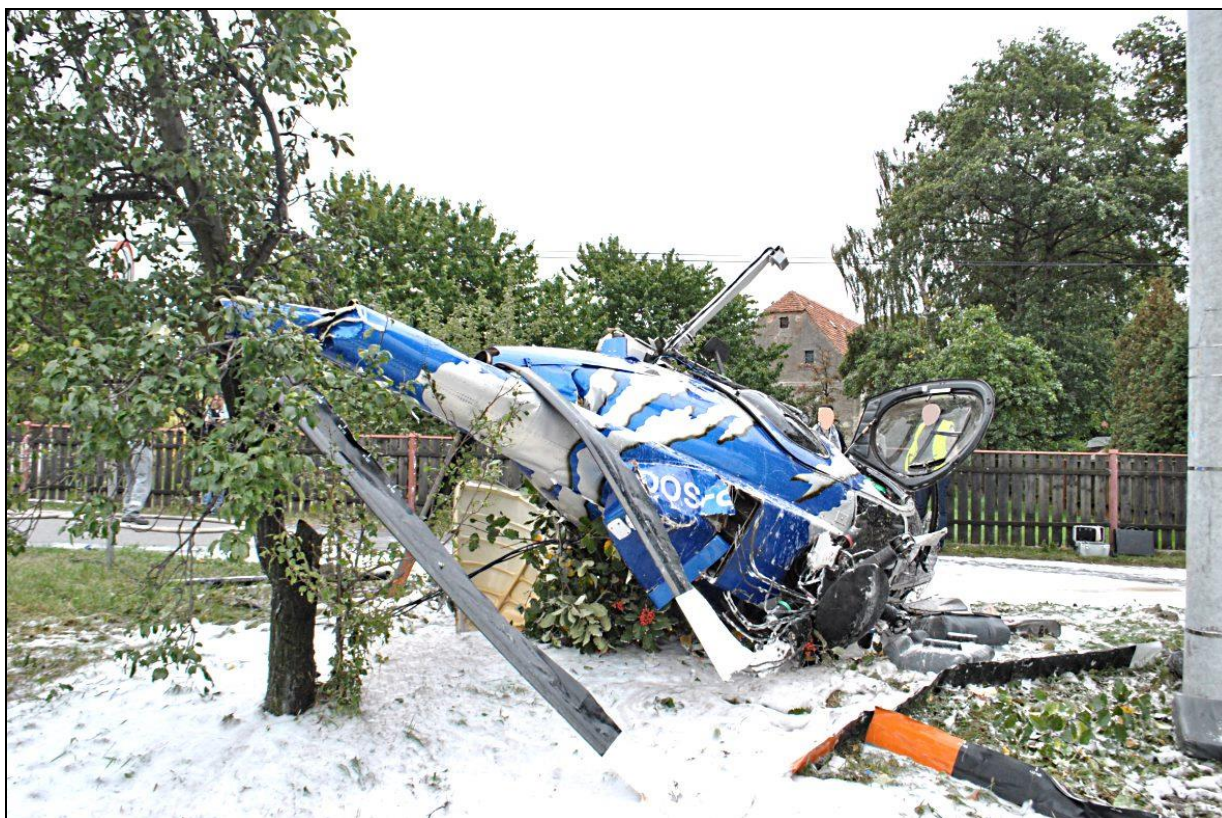
9, 10 – Miejsce wypadku od strony zachodniej – dobrze widoczny żelbetowy słup linii energetycznej i jego szczyt oraz zerwany przewód [foto: Policja].

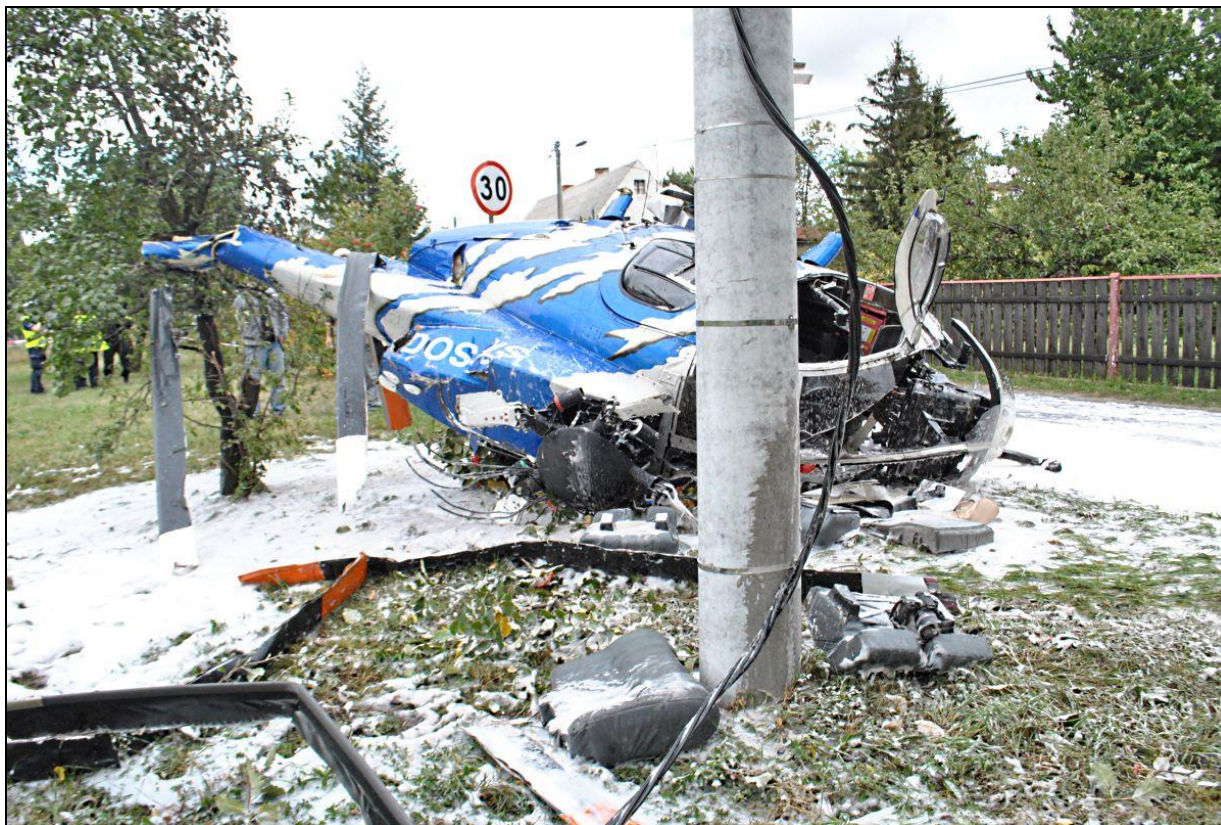
11 – Widok rozbitego śmigłowca od strony zachodniej. Widoczny grzbiet kadłuba i zniszczone łopaty wirnika głównego [foto: Policja].

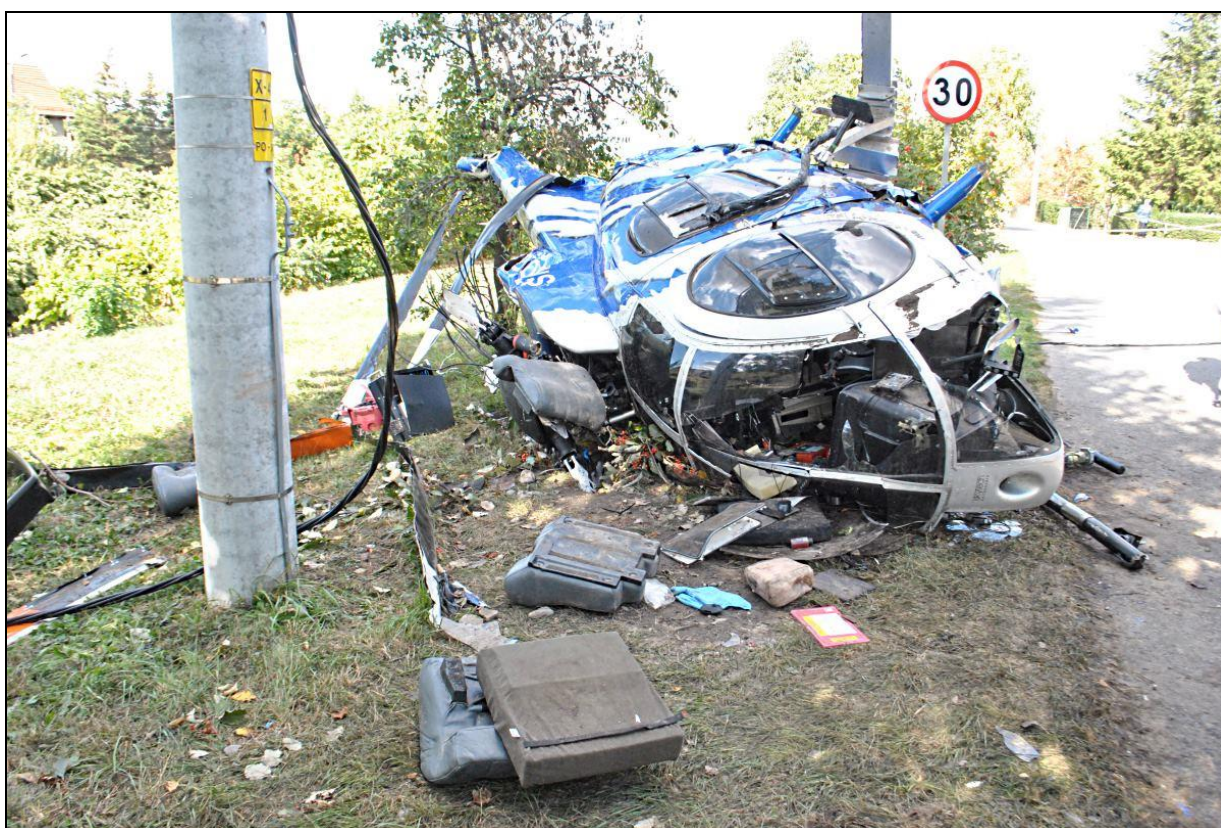
12 – Widok grzbietu kadłuba rozbitego śmigłowca od strony południowej. Obok zniszczone łopaty wirnika głównego. [foto: Policja].

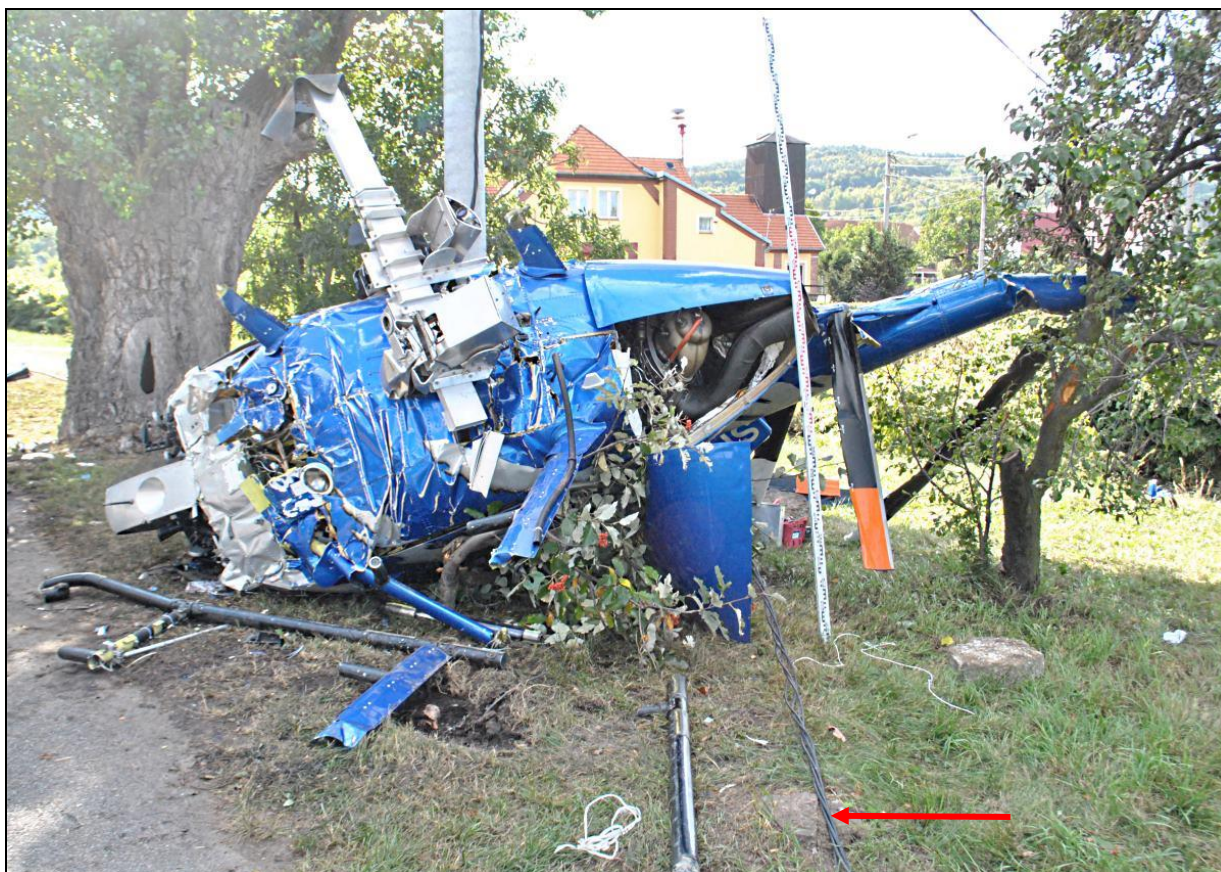
16 – Spód przedniej części kadłuba. Widoczne zniszczone podwozie i poprzeczna belka z czujnikami aparatury pomiarowej [foto: Policja].

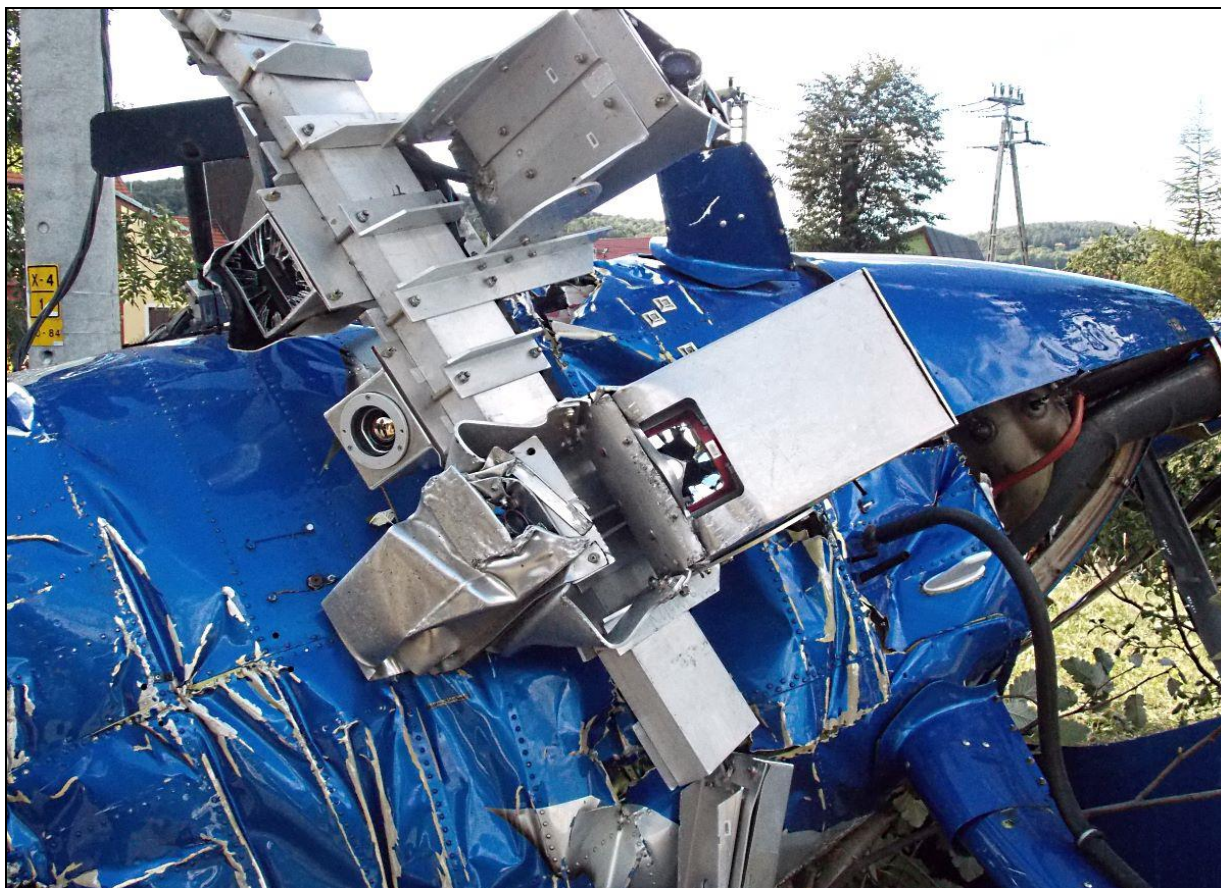
17 – Spód kadłuba. Widoczne zniszczone podwozie i poprzeczna belka z czujnikami aparatury pomiarowej oraz częściowo otwarty przedział silnika. Widoczny zerwany przewód linii energetycznej. [foto: Policja].

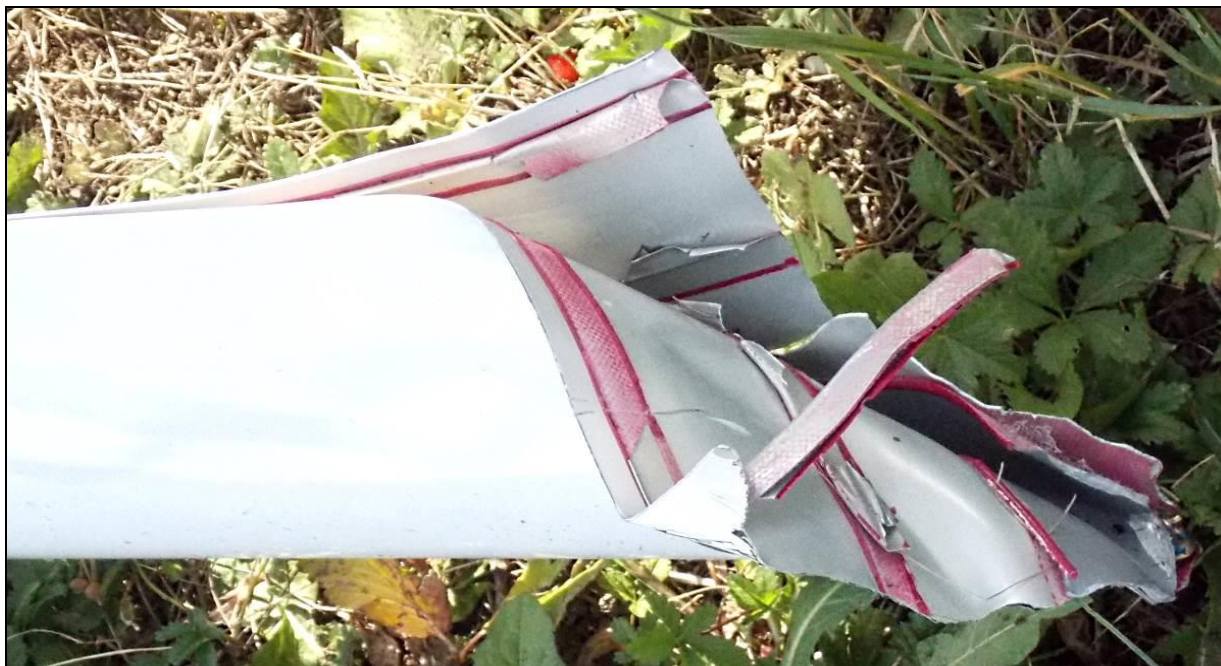
25 – Połamane łopaty wirnika głównego i koniec zerwanego przewodu linii energetycznej. [foto: Policja].

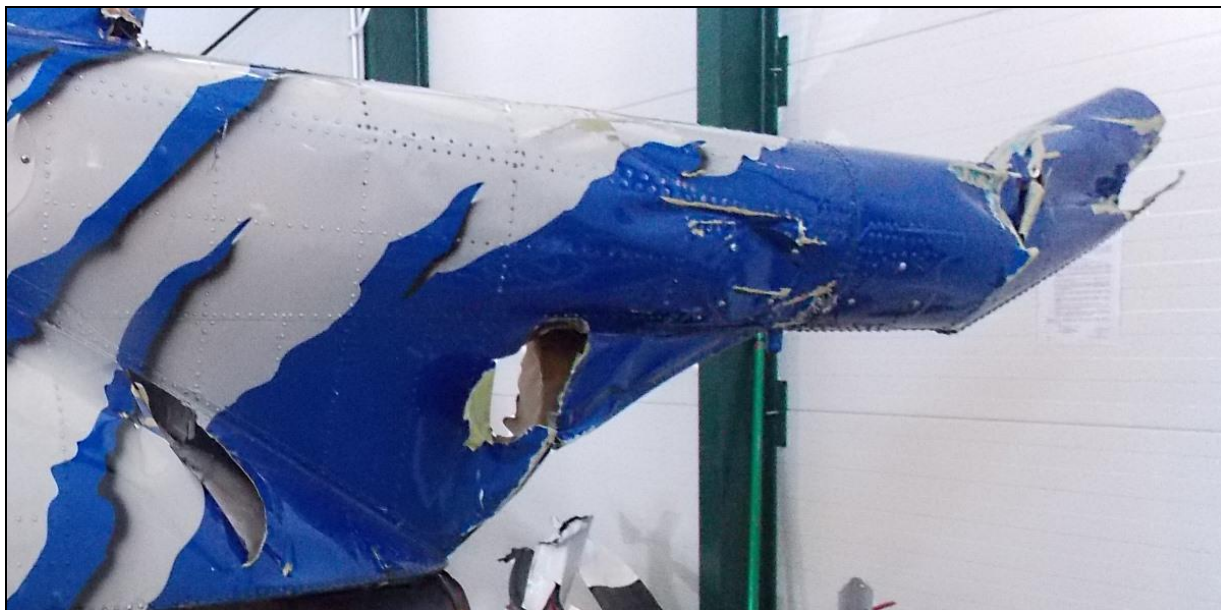
27 – Zniszczona belka ogonowa, prawa strona.

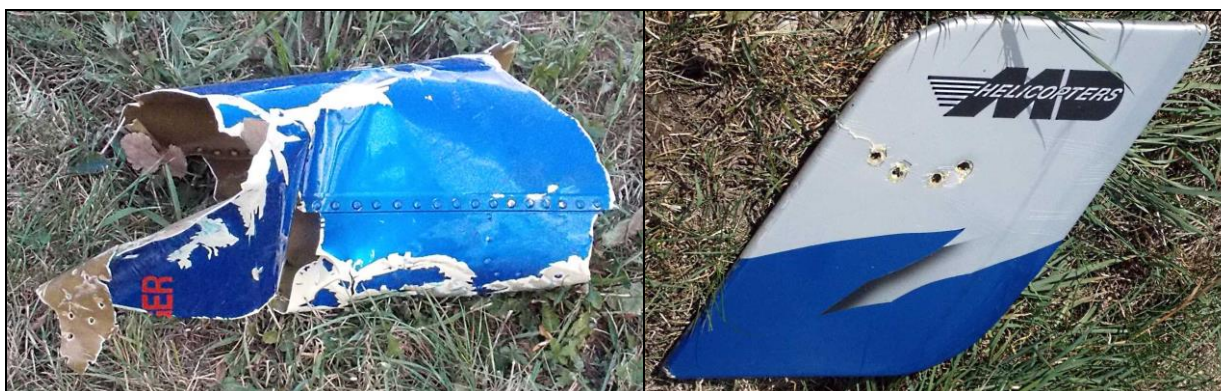
29, 30 – Oderwane od belki ogonowej usterzenie z przekładnią kątową i zniszczonym śmigłem ogonowym.

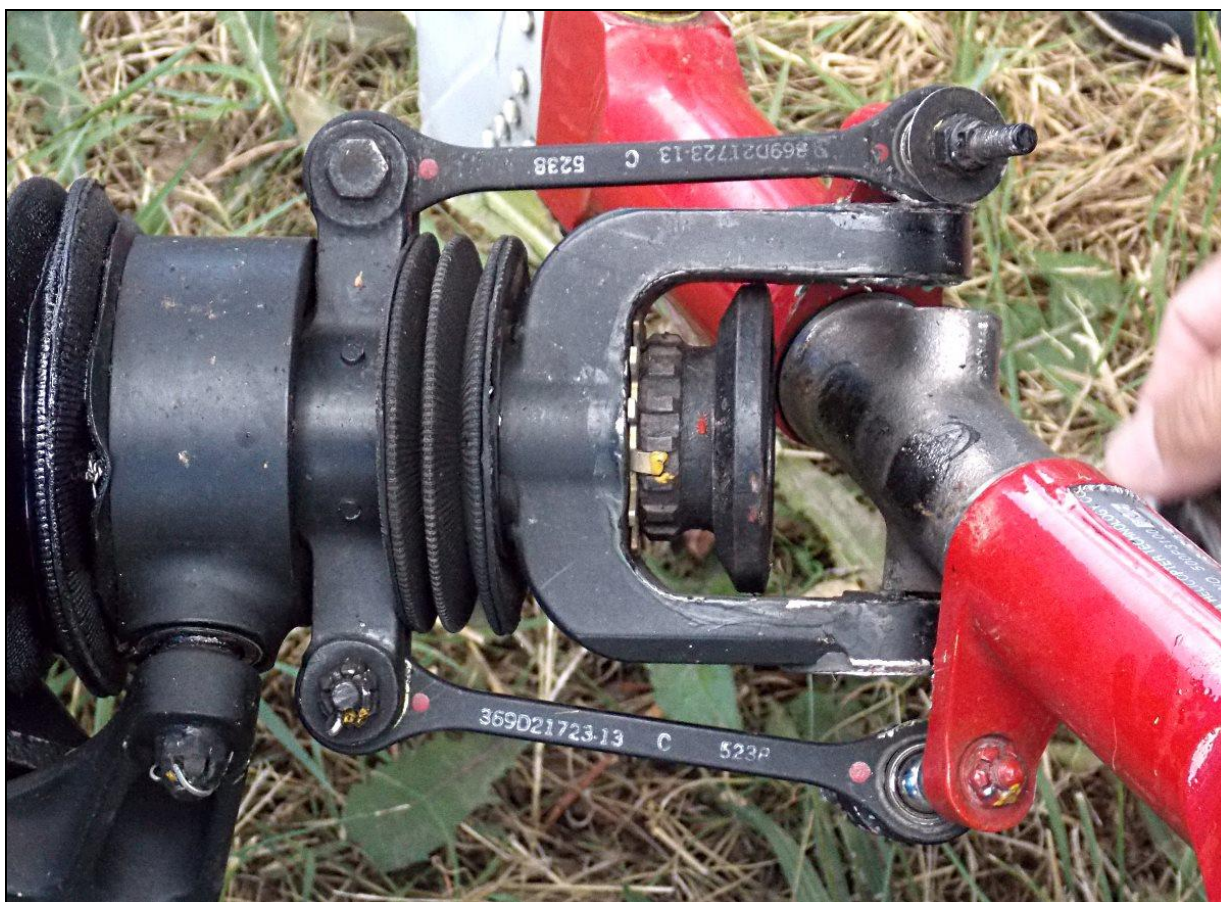
33, 34 – Zakończenie belki ogonowej z przekładnią kątową oraz głowica zniszczonego śmigła ogonowego; po prawej odłamany fragment łopaty śmigła.

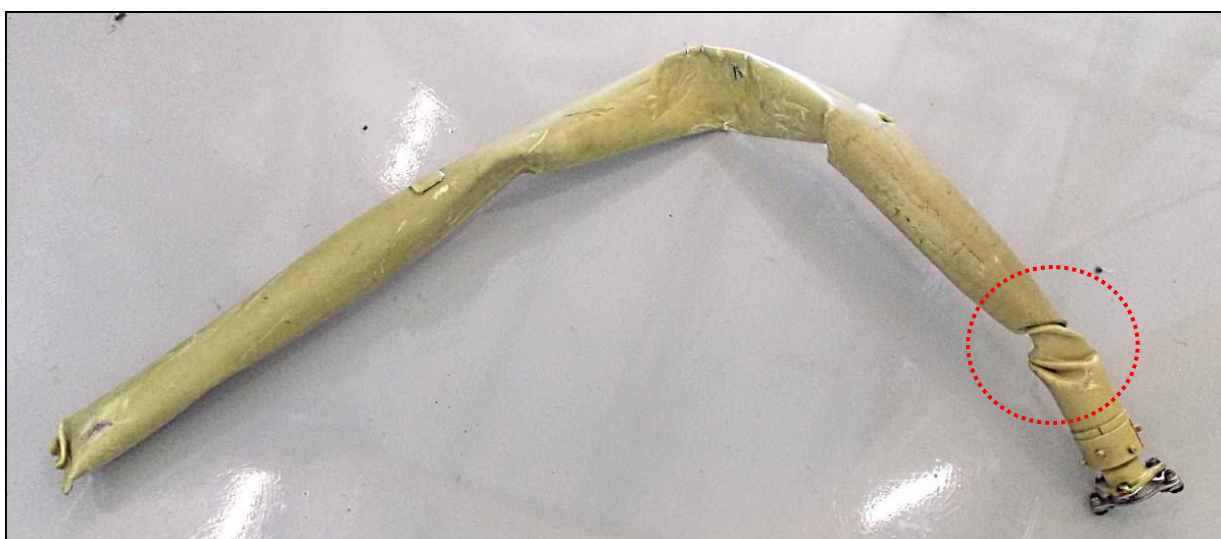
38 – Końcowy fragment wału napędowego śmigła ogonowego. Dobrze widoczna strefa skrzywienia, które wystąpiło przed zniszczeniem wału.

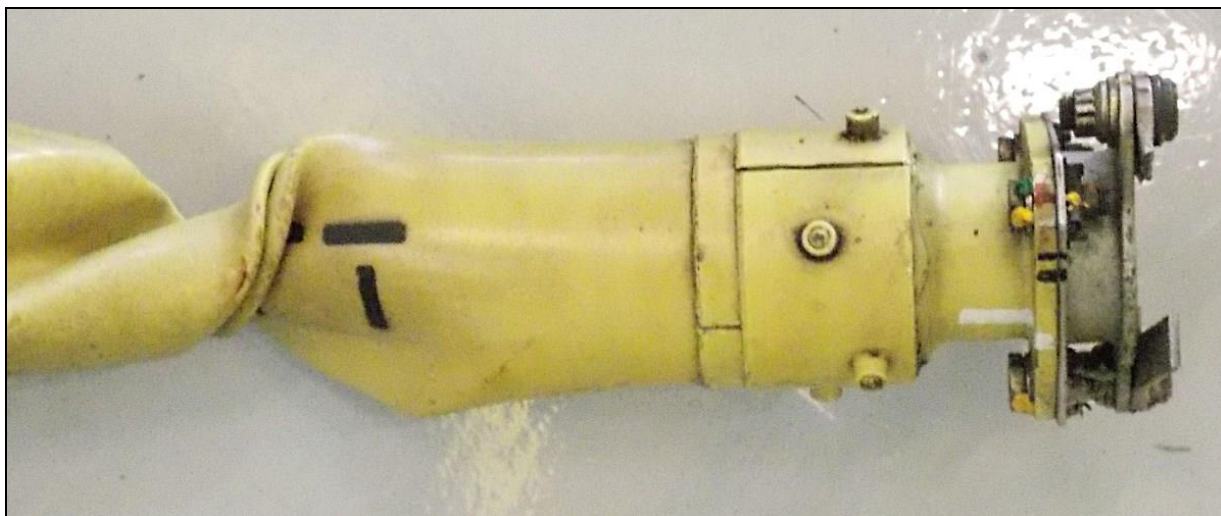
39 – Końcowy fragment wału napędowego śmigła ogonowego. Dobrze widoczna strefa skrzywienia, które wystąpiło przed zniszczeniem wału.

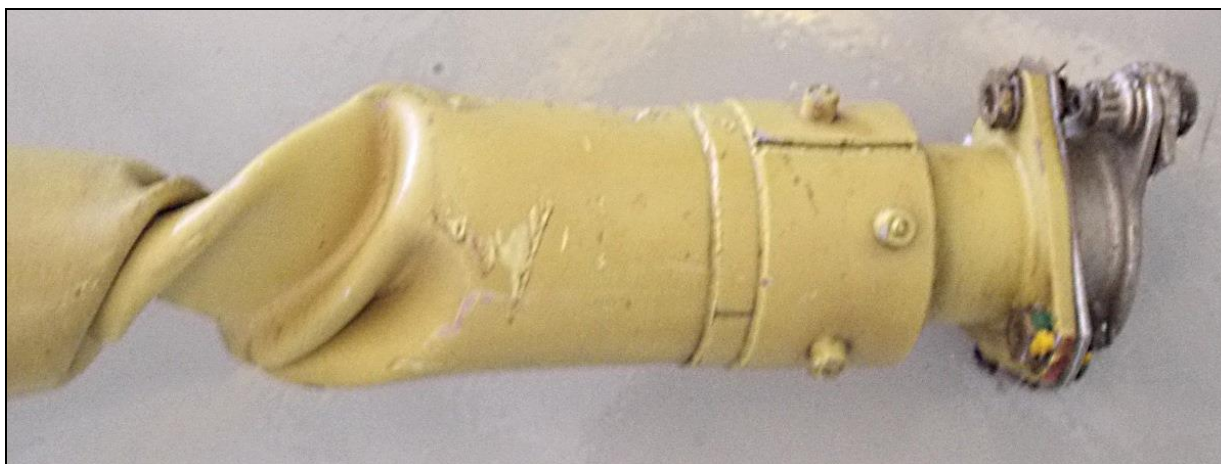
40 – Końcowy odcinek zniszczonego wału napędowego śmigła ogonowego z widoczną strefą skręcenia i rozerwanym sprzęgłem przekazania napędu na przekładnię kątową.

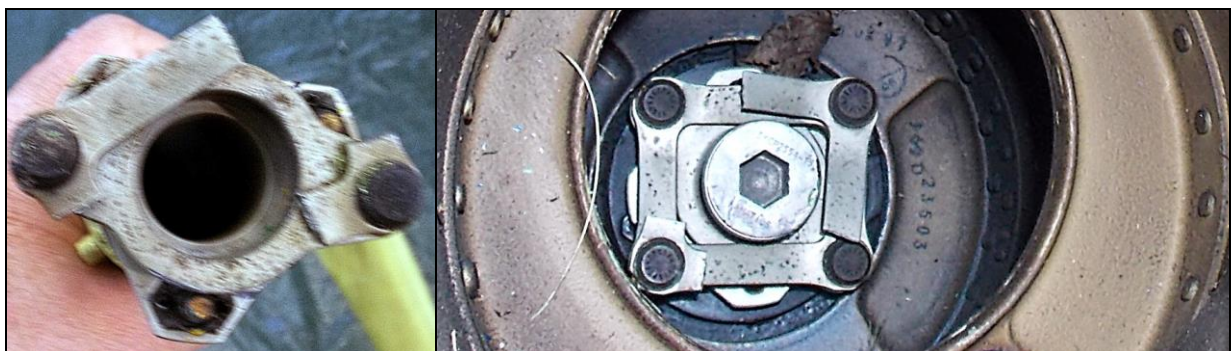
41 – Końcowy odcinek zniszczonego wału napędowego śmigła ogonowego z widoczną strefą skręcenia i rozerwanym sprzęgłem przekazania napędu na przekładnię kątową.
