PAŃSTWOWA KOMISJA BADANIA WYPADKÓW LOTNICZYCH

Informacja o zdarzeniu [raport]

Numer ewidencyjny zdarzenia:	669/16			
Rodzaj zdarzenia:	WYPADEK			
Data zdarzenia:	<i>17 kwietnia 2016 r.</i>			
Miejsce zdarzenia:	<i>Czchów k. Brzeska</i>			
Rodzaj, typ statku powietrznego:	<i>samolot EXTRA EA300L</i>			
Użytkownik / Operator SP:	<i>IBEX-U.L. Sp. z o.o.</i>			
Dowódca SP:	<i>pilot samolotowy turystyczny</i>			
Liczba ofiar / rodzaj obrażeń:	<i>Śmiertelne</i>	<i>Poważne</i>	<i>Lekkie</i>	<i>Bez obrażeń</i>
	-	-	-	2
Nadzorujący badanie:	<i>Ryszard Rutkowski</i>			
Podmiot badający:	<i>PKBWL</i>			
Skład zespołu badawczego:	<i>nie wyznaczano</i>			
Forma dokumentu zawierającego wyniki:	<i>informacja o zdarzeniu [raport]</i>			
Zalecenia:	<i>nie</i>			
Adresat zaleceń:	<i>nie dotyczy</i>			
Data zakończenia badania:	<i>10.08.2016 r.</i>

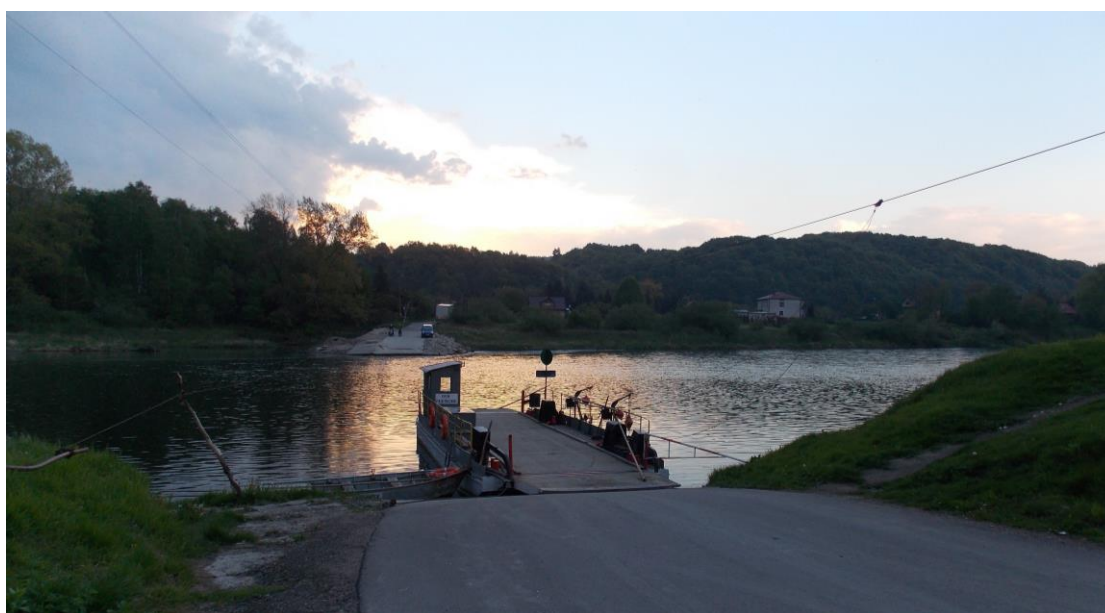
Rys. 2. Widok przeprawy promowej od strony Czchowa. Po lewej stronie widoczna linia energetyczna SN, a po prawej lina asekuracyjna promu.

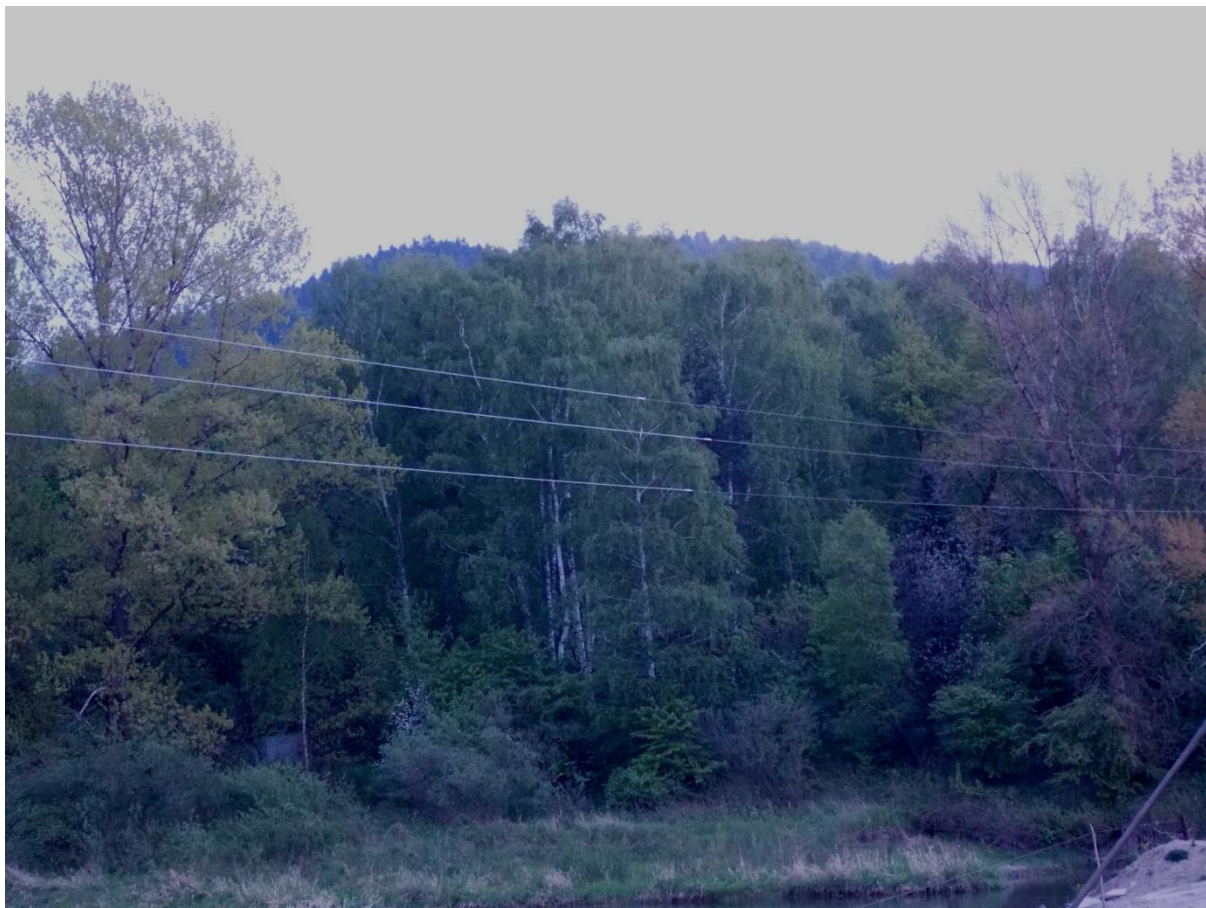
Wg zeznania pilota: „*W pewnym momencie zauważyłem na wysokości lotu grupę większych ptaków, gatunku nie jestem w stanie określić. Chcąc uniknąć zderzenia oddałem drążek od siebieniżając lot*”. Samolot znalazł się na wysokości kilkunastu metrów nad Dunajcem i zderzył się z trójprzewodową linią energetyczną SN przebiegającą równoległe do przeprawy promowej Czchów – Piaski Drużków. Jeden z przewodów owinął się wokół liny asekuracyjnej promu. Pozostałe dwa przewody spadły do Dunajca i na jego brzegi.

Rys. 3. Widok zerwanej i następnie naprawionej trójprzewodowej linii energetycznej SN.

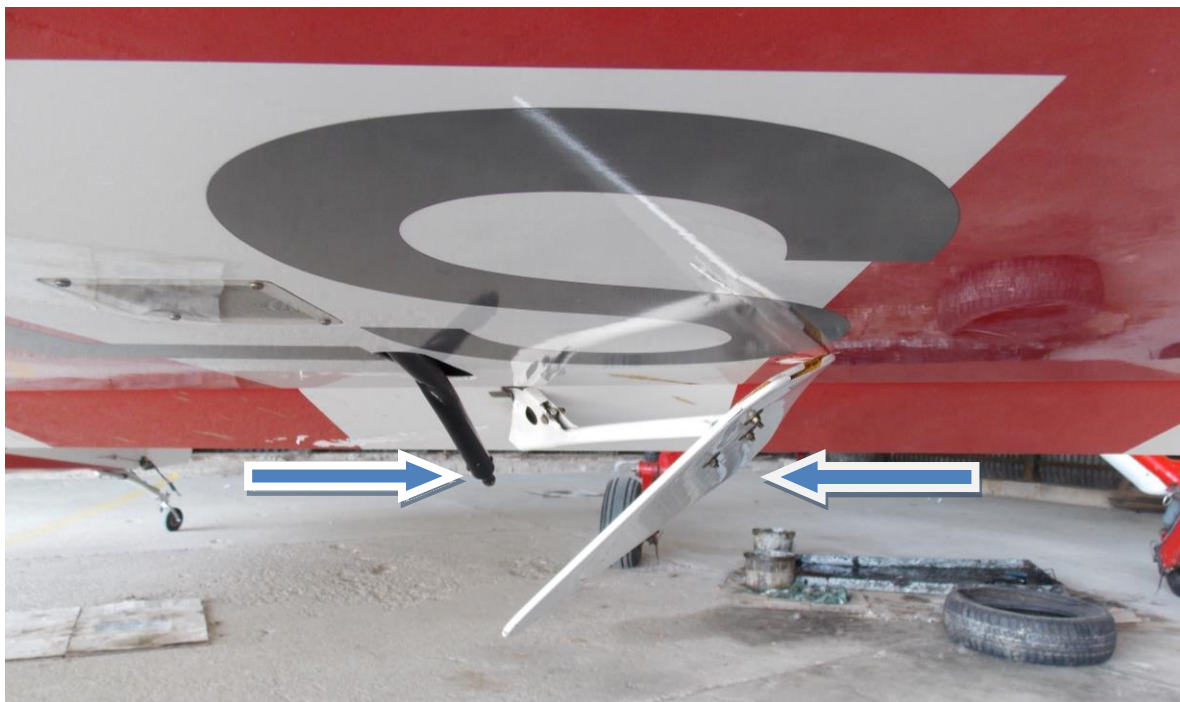
Po zerwaniu linii energetycznej pilot zauważył, że samolot ma utrudnione sterowanie lotkami, ale ster wysokości działał poprawnie. Pilot zeznał „*Obawiając się o bezpieczeństwo pasażera i moje, a równocześnie mając świadomość, że mamy spadochrony zwiększyłem wysokość do ok. 1000 m i wykonywałem lot w kierunku lotniska*”.

Rys.4. Uszkodzenia lotki lewej. Widoczny urwany popychacz napędu lotki oraz odgięta płytka wyważająca lotkę lewą, w położeniu ograniczającym wychylenia lotki.

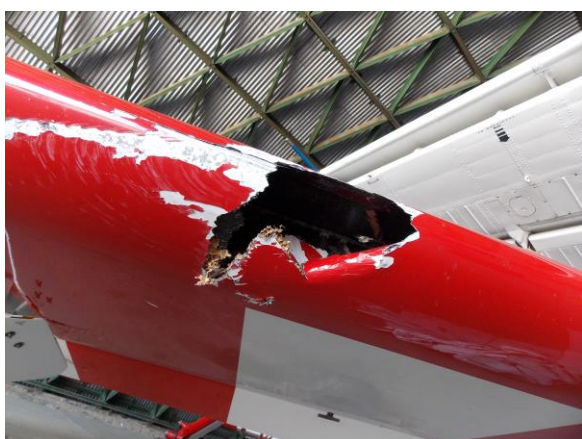
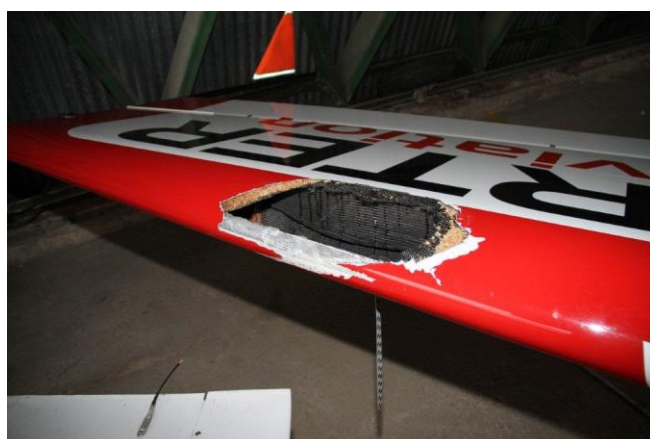
Rys.5. Uszkodzenia kesonów lewego i prawego skrzydła.
