**861/16**

## RAPORT KOŃCOWY

| Rodzaj zdarzenia: | <b>WYPADEK</b> | | | |
| Rodzaj, typ statku powietrznego: | <b>Szybowiec SZD-50-2 Puchacz</b> | | | |

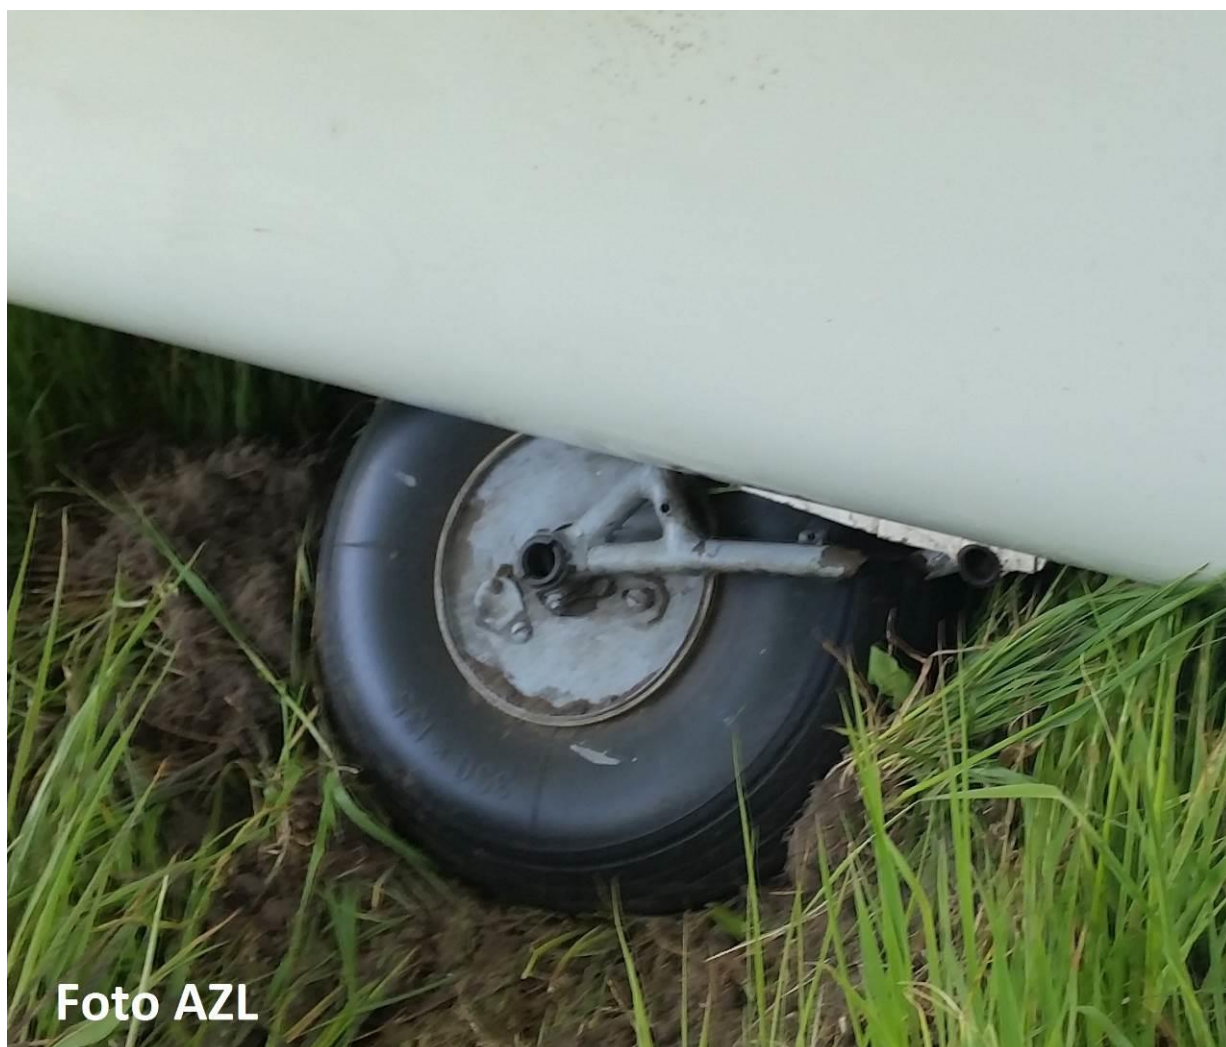
**Uszkodzenia:** Uszkodzone podwozie główne szybowca, górne poszycie kadłuba, belka ogonowa oraz poszycie statecznika pionowego. Zakres uszkodzeń SP pokazano na ilustracjach nr 1,2,3,4.

*Ilustracje nr 1. Uszkodzone podwozie główne szybowca.*

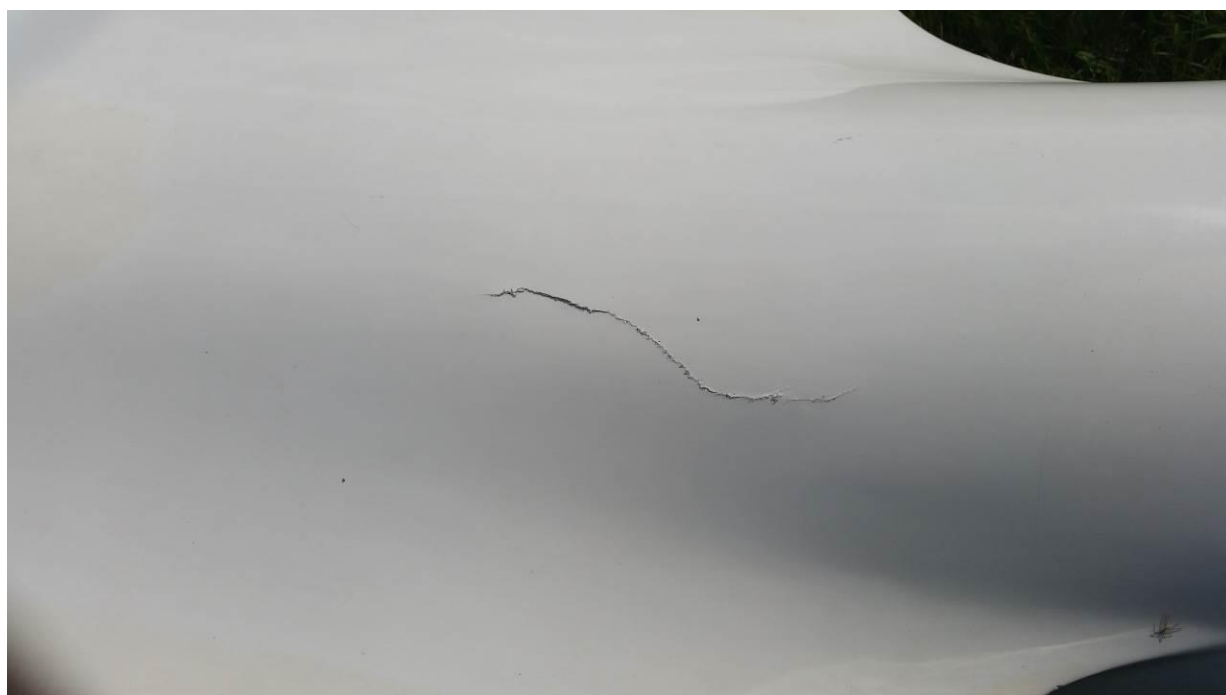
*Ilustracja nr 2. Pęknięcie poszycia górnej części kadłuba szybowca.*

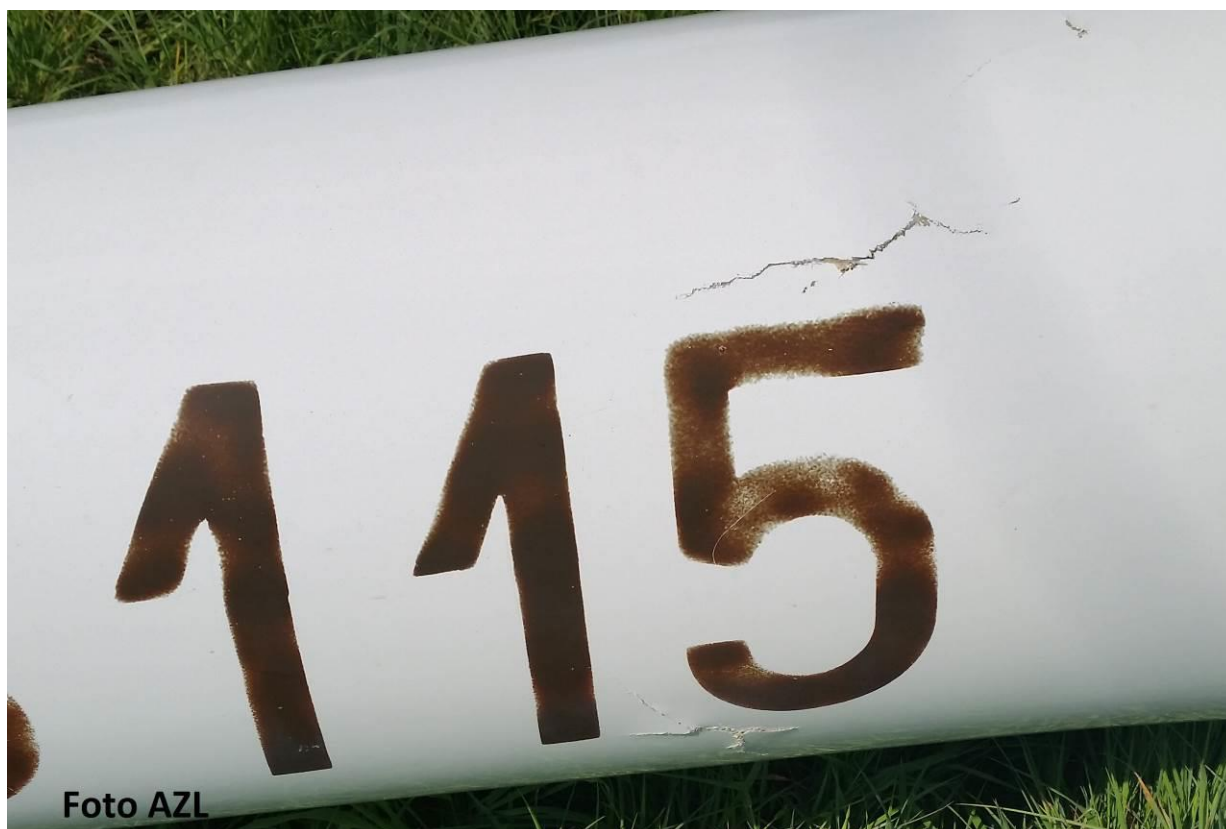
*Ilustracja nr 3. Uszkodzenia belki ogonowej szybowca na wysokości znaków rozpoznawczych*

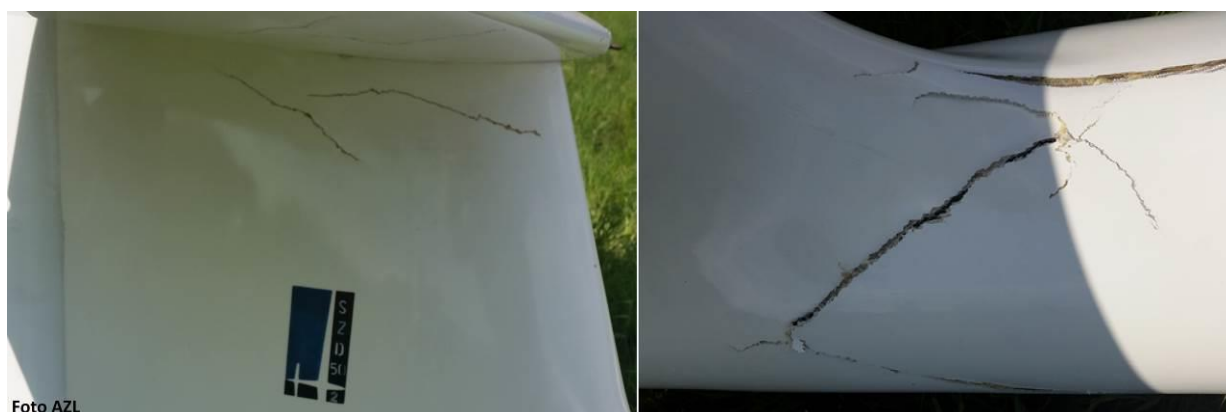
*Ilustracja nr 4. Uszkodzone poszycie statecznika pionowego oraz uszkodzenia belki ogonowej w okolicy przejścia w statecznik pionowy.*

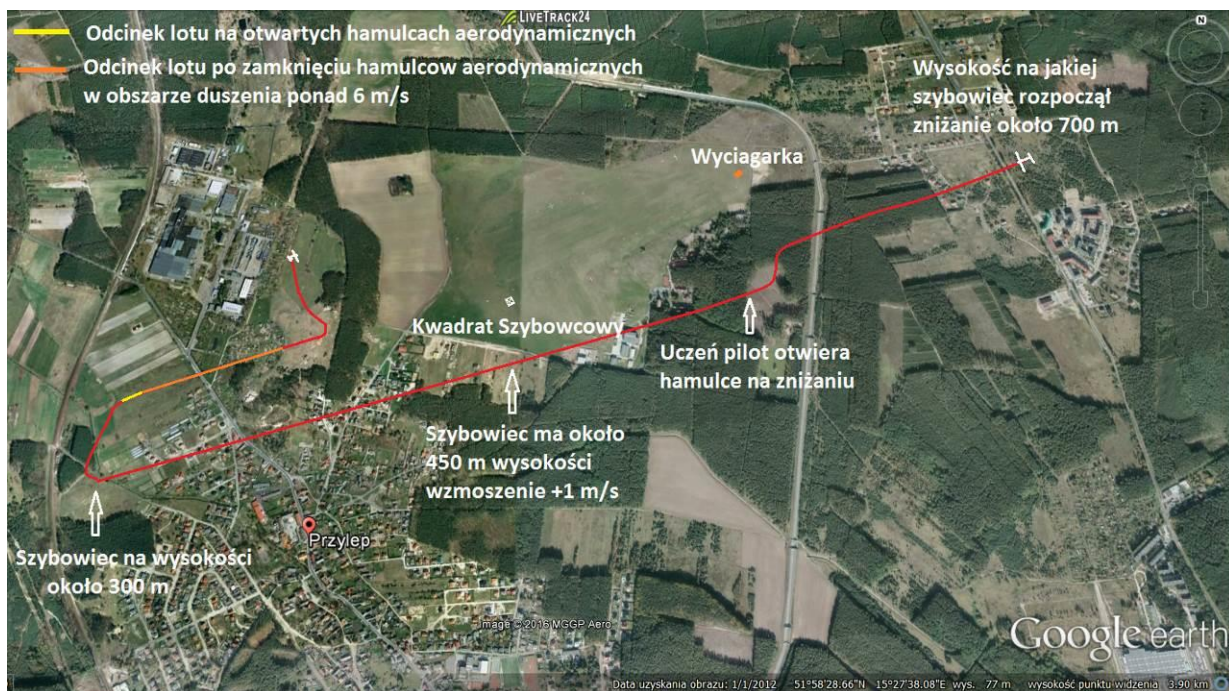
**12. Opis przebiegu i analiza zdarzenia:** Komisja stwierdziła, że szybowiec posiadał niezbędną dokumentację techniczną i eksploatacyjną. W dniu 08.05.2016 r. na lotnisku w Przylepie odbywały się loty szybowcowe. Uczeń – pilot (zwany dalej uczniem). wykonał cztery loty kontrolne po kręgu (dwa pierwsze z instruktorem) i około godziny 14:00 zaczął się przygotowywać do wykonania nadlotniskowego lotu termicznego. Po starcie za wyciągarka o godzinie 14:01 uczeń nawiązał kontakt z termiką. Po około 40 min lotu na wysokości około 700 m podjął decyzję o lądowaniu na lotnisku. Z uwagi na silny wiatr i mocną termikę uczeń postanowił zbudować krąg na większej wysokości. Otworzył hamulce aerodynamiczne i zniżał się do wysokości około 450 m, którą osiągnął na pozycji z wiatrem w kręgu nadlotniskowym. Ponieważ przed nim, w rejonie trzeciego zakrętu na mniejszej wysokości leciał szybowiec Junior, uczeń postanowił wydłużyć krąg i prostą do lądowania, aby zachować większą separację pomiędzy szybowcami. Na wysokości około 300 m wykonał trzeci zakręt, dalej niż zwykle i wykonując łagodny czwarty zakręt wyszedł na prostą do lądowania. Zwiększył prędkość szybowca do 120 km/h i uchylił hamulce aerodynamiczne następnie zmniejszył prędkość do 100 km/h. Chwilę później szybowiec wleciał w obszar zwiększonego opadania 4 m/s a następnie 6 m/s. Początkowo uczeń przymknął hamulce aerodynamiczne i zwiększył prędkość lotu do 115-120 km/h, następnie całkowicie je zamknął i zwiększył prędkość lotu do około 130 km/h. Lecąc cały czas w dużym opadaniu stwierdził, że nie przeleci ponad drzewami rosnącymi na skraju lotniska na kierunku podejścia do lądowania. Widząc, że po lewej stronie ma łąkę nadającą się do wykonania lądowania przygodnego wykonał zakręt w lewo o około 130°. Po wyjściu na prostą otworzył pełne hamulce aerodynamiczne i zwiększył prędkość lotu. Szybowiec przyziemił z dużą prędkością, odbił się na nierówności terenu i ponownie przyziemił kilkanaście metrów dalej. Na kierunku dobiegu uczeń zauważył zaparkowane trzy samochody, a ponieważ prędkość szybowca była ciągle znaczna, aby nie doprowadzić do zderzenia z nimi położył prawe skrzydło na ziemi, wychylił całkowicie ster kierunku i wykonał cyrkiel. W wyniku lądowania szybowiec został poważnie uszkodzony, a uczeń nie odniósł żadnych obrażeń. Szkic końcowej fazy lotu na ilustracji nr 5,6.

*Ilustracja nr 5. Szkic końcowej fazy lotu szybowca.*

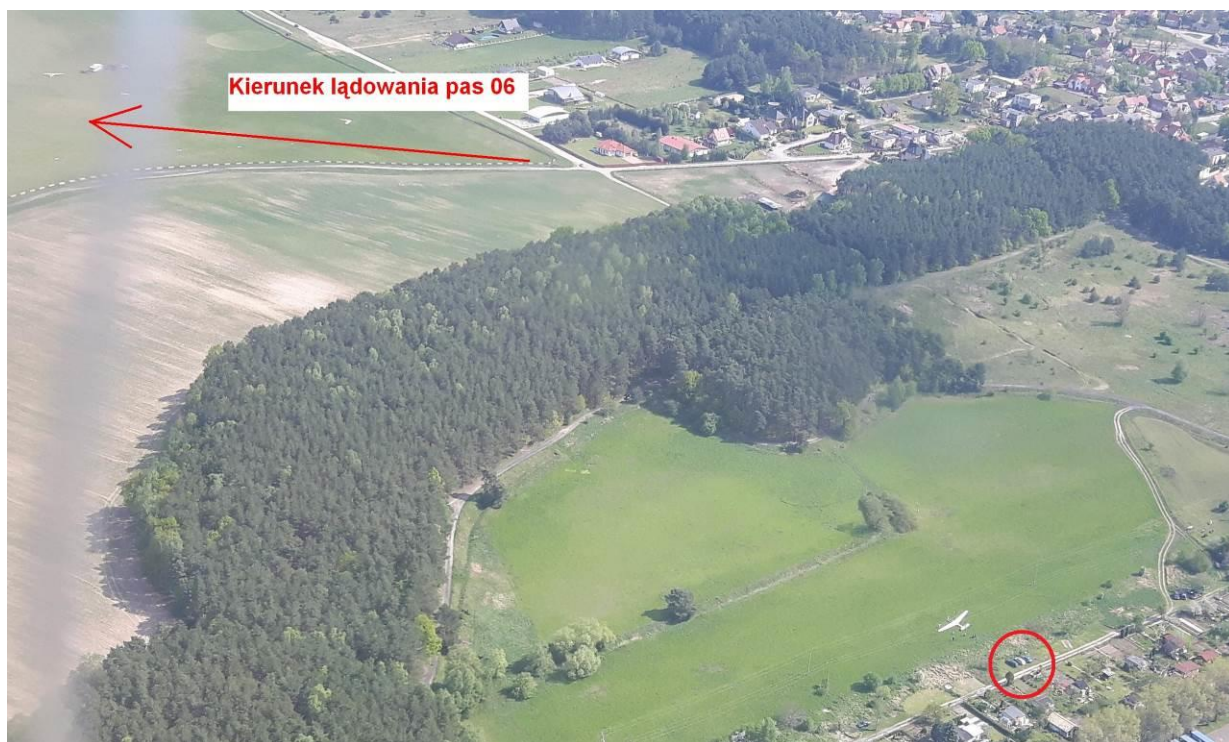
*Ilustracja nr 6. Szybowiec po lądowaniu przed lotniskiem. Pokazano kierunek pasa lądowania. Widać kwadrat szybowcowy. Czerwonym kółkiem zaznaczono trzy samochody które zaobserwował uczeń w trakcie dobiegu.*

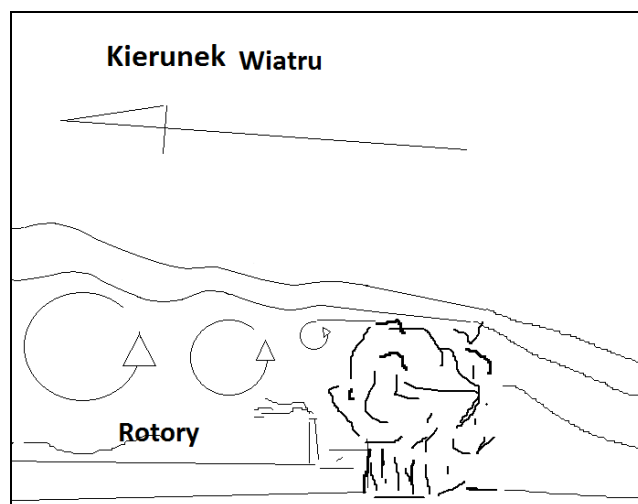
około 9 m/s a na wysokości 1100 m 10 m/s uczeń nie powinien wykonywać samodzielnego lotu termicznego. Mocny wiatr zazwyczaj powoduje silne turbulencje w powietrzu, utrudnia wycentrowanie kominów termicznych (kominy termiczne zazwyczaj są wtedy wąskie, poszarpane i mocno pochylone) a blisko ziemi tworzą się rotory powstające na przeszkodach terenowych. Ilustracja nr 7.

***Ilustracja nr 7. Powstawanie rotorów.***

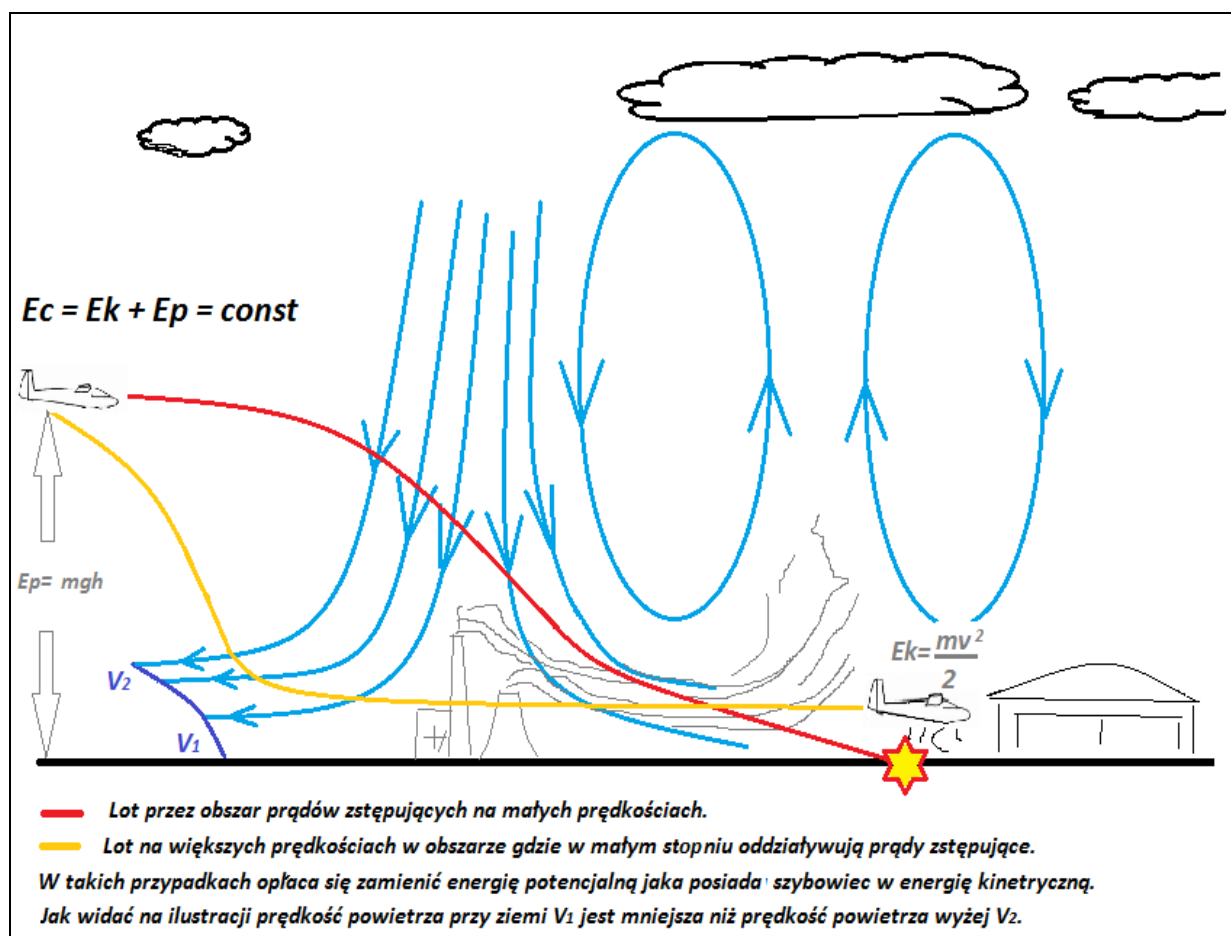
**Ilustracja nr 8.**

Ogólnie można przyjąć, że na prostej do lądowania należy utrzymywać prędkość lotu optymalną plus połowa prędkości wiatru. Jednak w warunkach podejścia do lądowania przy dużej turbulencji i silnym wietrze lepiej jest utrzymywać większą prędkość ze względu na możliwość szybkiego przelotu przez obszary dużego opadania (rotory) i zachowanie lepszej sterowności szybowca przy wejściu w taki obszar. Ponadto należy pamiętać o tym, że na małej wysokości turbulencje powietrza są mniejsze i prędkość wiatru maleje. Ilustracja nr 8.

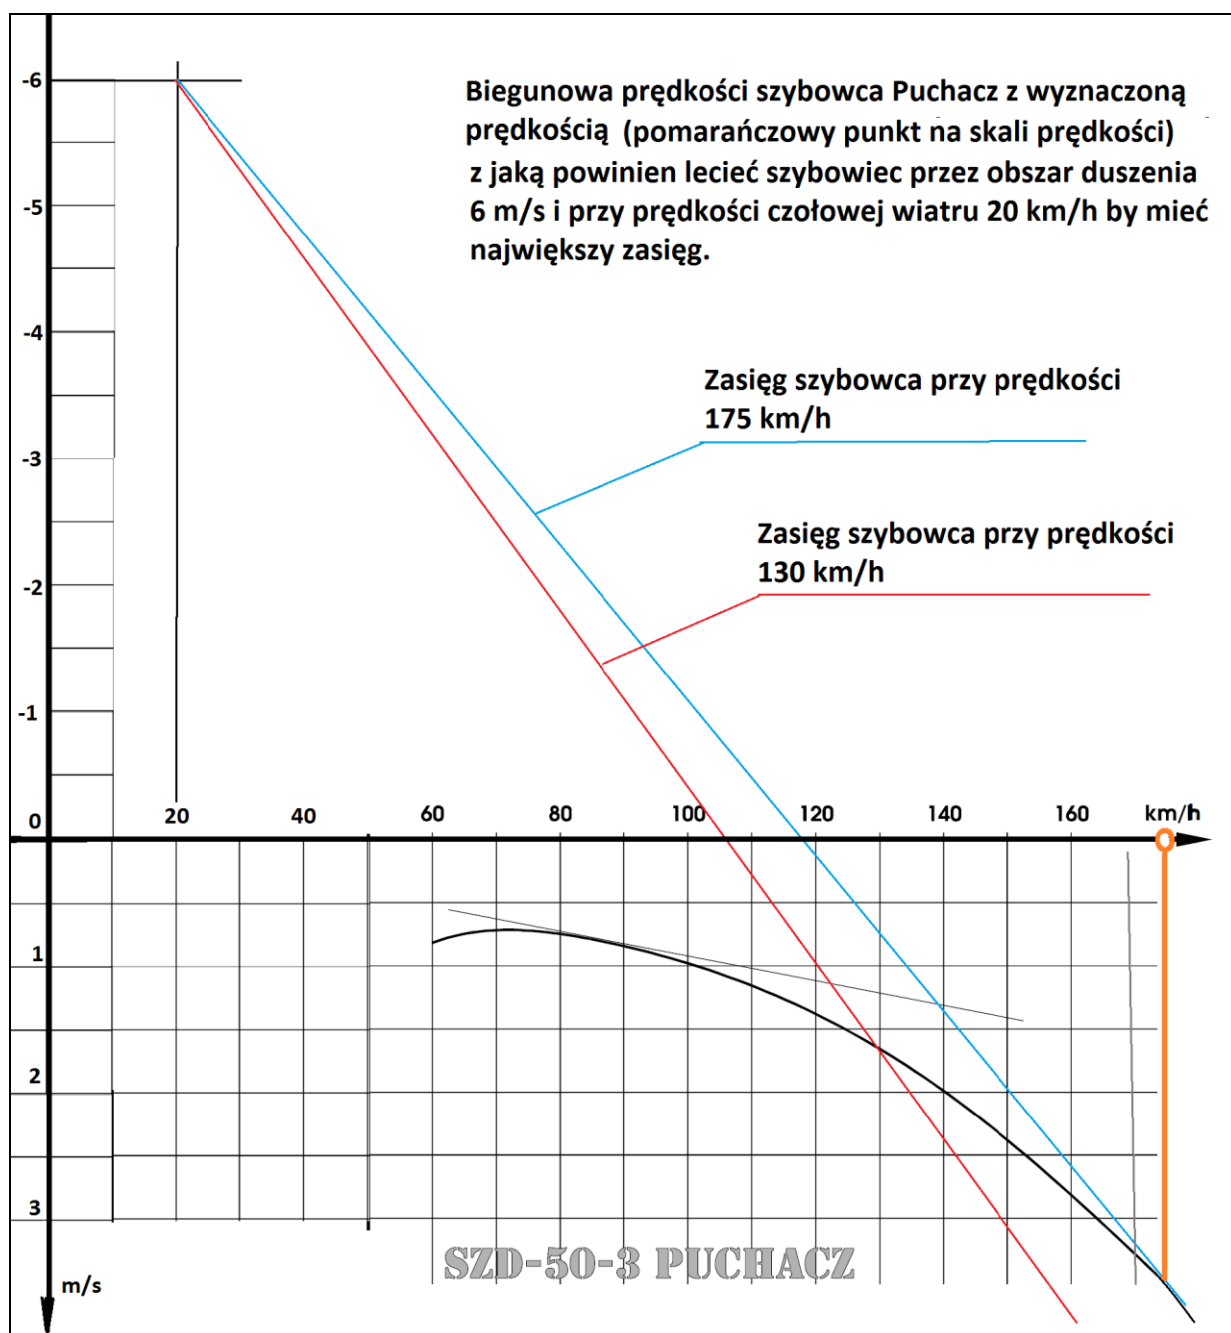
Uczeń postąpił prawidłowo zwiększając prędkość lotu w obszarze duszenia, jednak była to mimo wszystko prędkość zbyt mała aby taki obszar zwiększonego opadania bezpiecznie przelecieć. W obszarze tak dużego opadania prędkość lotu powinna być zdecydowanie większa niż 130 km/h. Zilustrowano to na wykresie biegunowej prędkości szybowca Puchacz. Odczytana prędkość, z jaką powinien szybowiec lecieć w takich warunkach powinna wynosić około 175 km/h. Ilustracja nr 9.

**Ilustracja nr 9. Biegunowa prędkości szybowca Puchacz.**

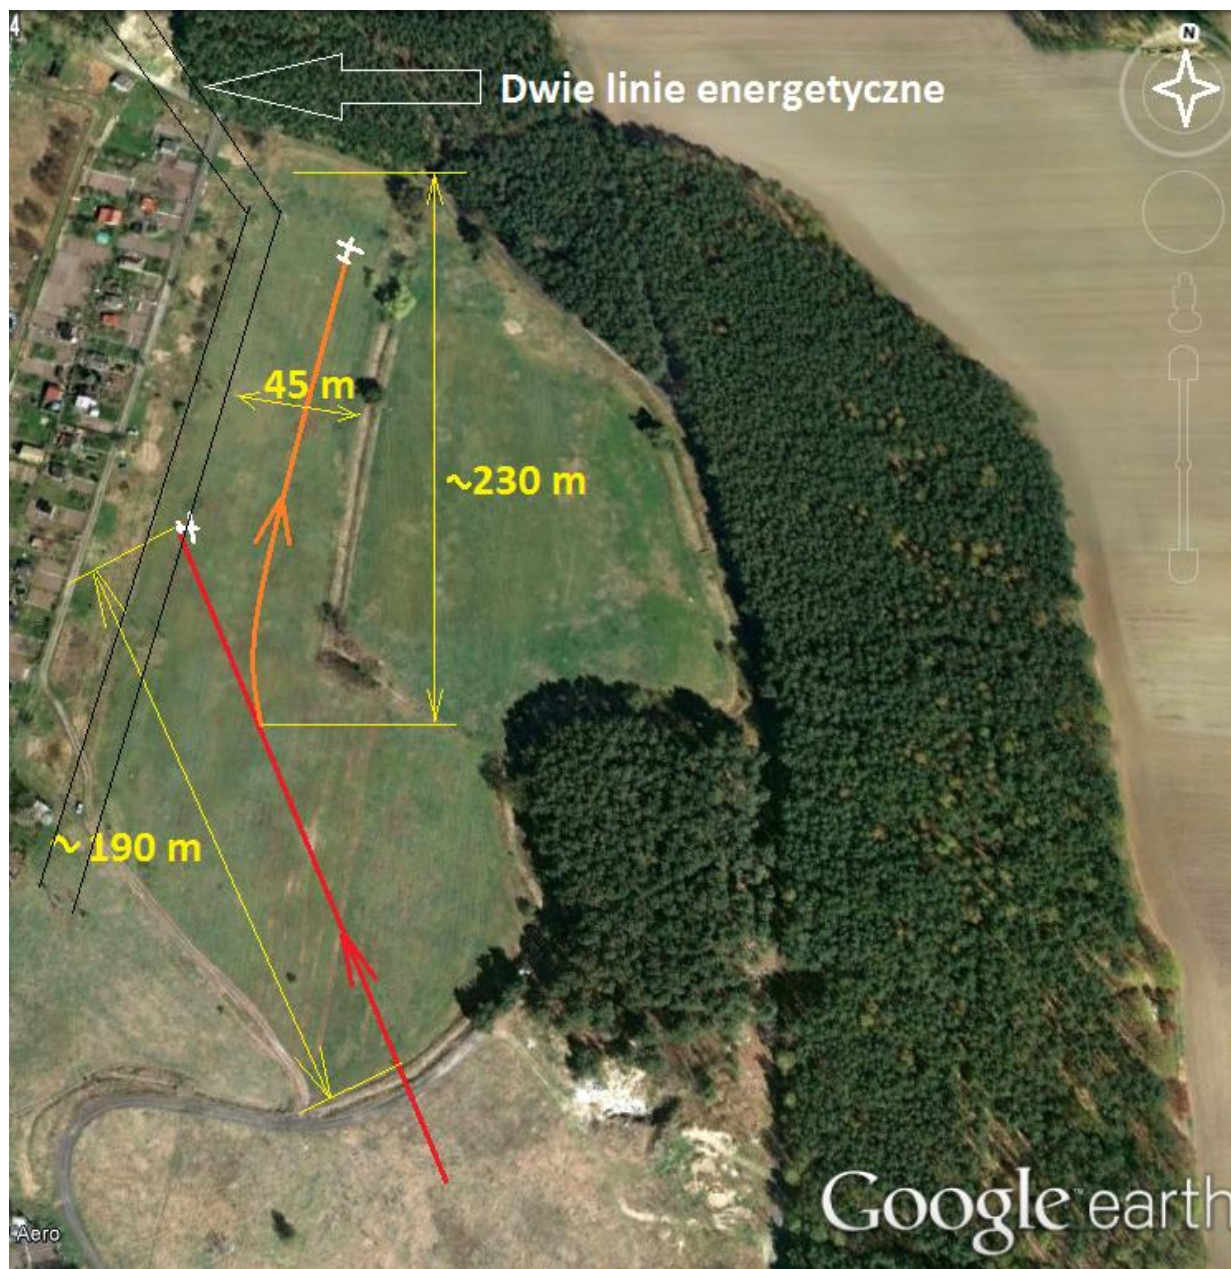
działkowych. Wykonanie cyrkla przez ucznia w zaistniałej sytuacji było reakcją prawidłową, chociaż lepszym rozwiązaniem była by zmiana kierunku dobiegu jak pokazano na ilustracji nr 10.

*Ilustracja nr 10. Szkic sytuacyjny miejsca lądowania szybowca. Linia czerwona pokazuje kierunek lądowania zakończony cyrklem. Linia pomarańczowa pokazuje, możliwość skorygowania kierunku dobiegu szybowca.*
