PAŃSTWOWA KOMISJA BADANIA WYPADKÓW LOTNICZYCH

Informacja o zdarzeniu [raport]

Numer ewidencyjny zdarzenia:	1615/16			
Rodzaj zdarzenia:	INCYDENT			
Data zdarzenia:	07 lipca 2016 r.			
Miejsce zdarzenia:	Port lotniczy EPWA/Baza techniczna LOTAMS [EPWA]			
Rodzaj, typ statku powietrznego:	Samolot EMBRAER ERJ-175			
Użytkownik / Operator SP:	PLL „LOT” SA; ul.17 Stycznia 39, 00-906 Warszawa			
Dowódca SP:	Nie dotyczy			
Liczba ofiar / rodzaj obrażeń:	<i>Śmiertelne</i>	<i>Poważne</i>	<i>Lekkie</i>	<i>Bez obrażeń</i>
	-	-	-	-
Nadzorujący badanie:	Tomasz Makowski			
Podmiot badający:	Użytkownik			
Skład zespołu badawczego:	Nie powoływano			
Forma dokumentu zawierającego wyniki:	Informacja o zdarzeniu			
Zalecenia:	NIE			
Adresat zaleceń:	NIE DOTYCZY			
Data zakończenia badania:	22.08.2016 r.

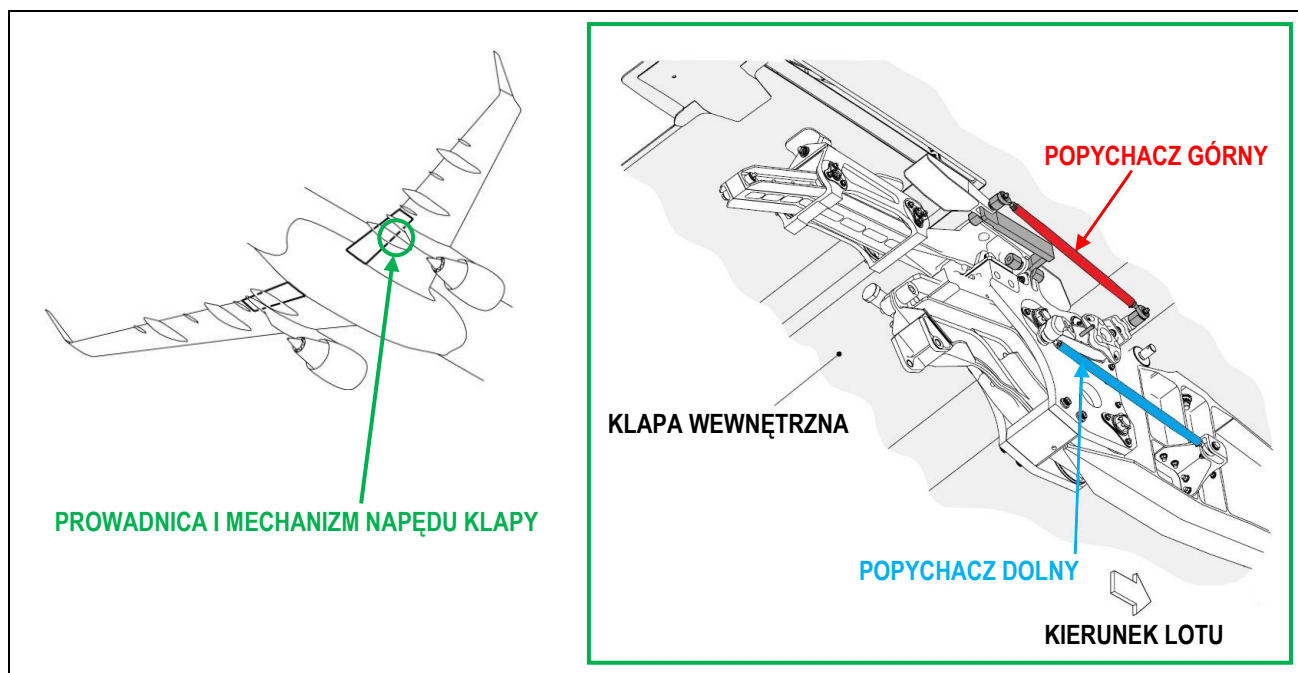
Podczas wykonywania czynności okresowej inspekcji wytarcé na prowadnicach klap (zgodnie z ADD 7027 RH WING INBD MAIN FLAP TRACK 2A INB WEAR FOUND, C/O DVI FOR CRACKS AND DAMAGE MEASURE EVERY 200 FC TRACK MUST BE REPLACED TILL 500 FC SINCE 22 JAN 2016), po wypuszczeniu klap personel obsługowy LOTAMS stwierdził następujące uszkodzenia dwóch popychaczy owiewki przy prowadnicy 2A prawej klapy wewnętrznej:

Umieszczenie uszkodzonych elementów na samolocie.

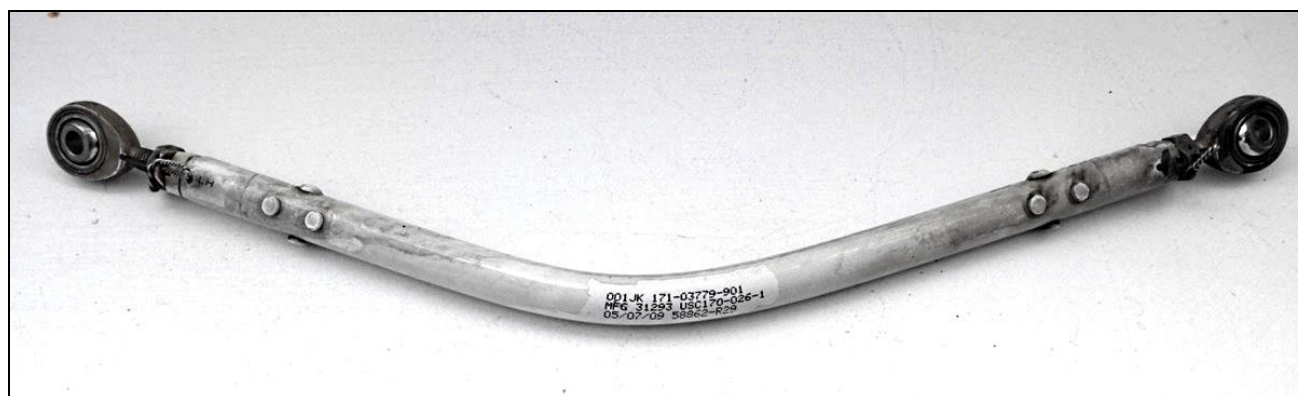
- *zgięcie popychacza górnego PN 171-03779-901,*
- *złamanie i urwanie końcówki (przegubu) popychacza dolnego PN 171-03778-901.*

Uszkodzony (zgięty) popychacz górny PN 171-03779-901.

Przyczyny zdarzenia nie udało się jednoznacznie ustalić.

Popychacze wymieniono zgodnie z AMM 57-54-30-400-801-A rev.41 i przeprowadzono z pomyślnym wynikiem próby funkcjonalne wg AMM 27-50-00-801-A rev.41.

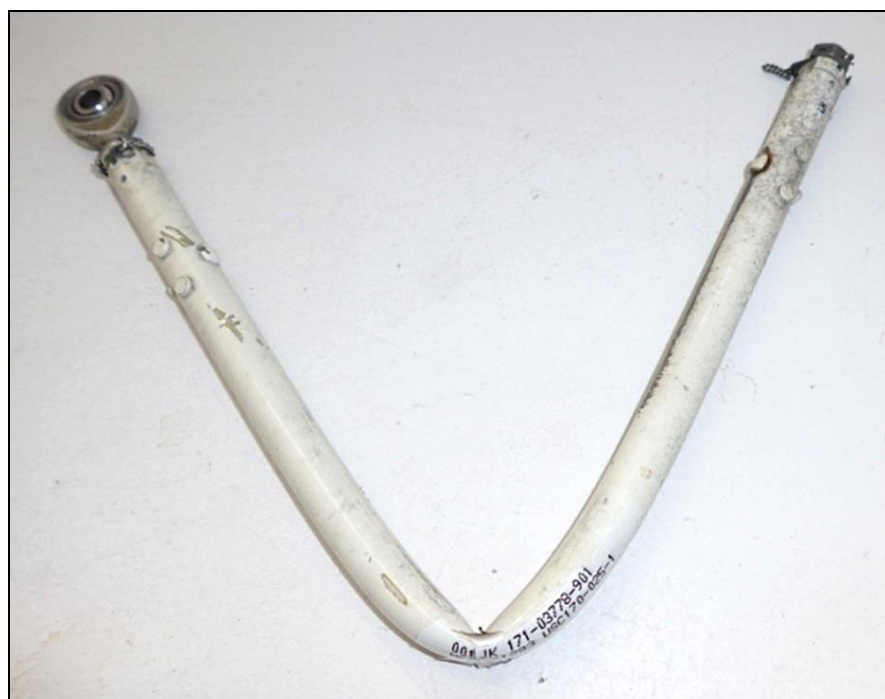
Uszkodzony (złamany) popychacz dolny PN 171-03778-901 z urwaną końcówką.
