PAŃSTWOWA KOMISJA BADANIA WYPADKÓW LOTNICZYCH

Informacja o zdarzeniu [Raport]

Numer ewidencyjny zdarzenia:	2020/16			
Rodzaj zdarzenia:	<i>Wypadek</i>			
Data zdarzenia:	<i>7 sierpnia 2016 r.</i>			
Miejsce zdarzenia:	<i>Mielec, EPML</i>			
Rodzaj, typ statku powietrznego:	<i>Szybowiec SZD-42-2 Jantar 2B</i>			
Znak rozpoznawczy SP:	<i>SP-3278</i>			
Użytkownik / Operator SP:	<i>Prywatny</i>			
Dowódca SP:	<i>Instruktor-pilot szybowcowy</i>			
Liczba ofiar / rodzaj obrażeń:	<i>Śmiertelne</i>	<i>Poważne</i>	<i>Lekkie</i>	<i>Bez obrażeń</i>
		<i>1</i>		
Nadzorujący badanie:	<i>Jacek Bogatko</i>			
Podmiot badający:	<i>PKBWL na zgłoszeniu.</i>			
Skład zespołu badawczego:	<i>Nie wyznaczano</i>			
Zalecenia:	<i>Nie</i>			
Adresat zaleceń:	<i>Nie dotyczy</i>			
Data zakończenia badania:	<i>13.10.2016 r.</i>

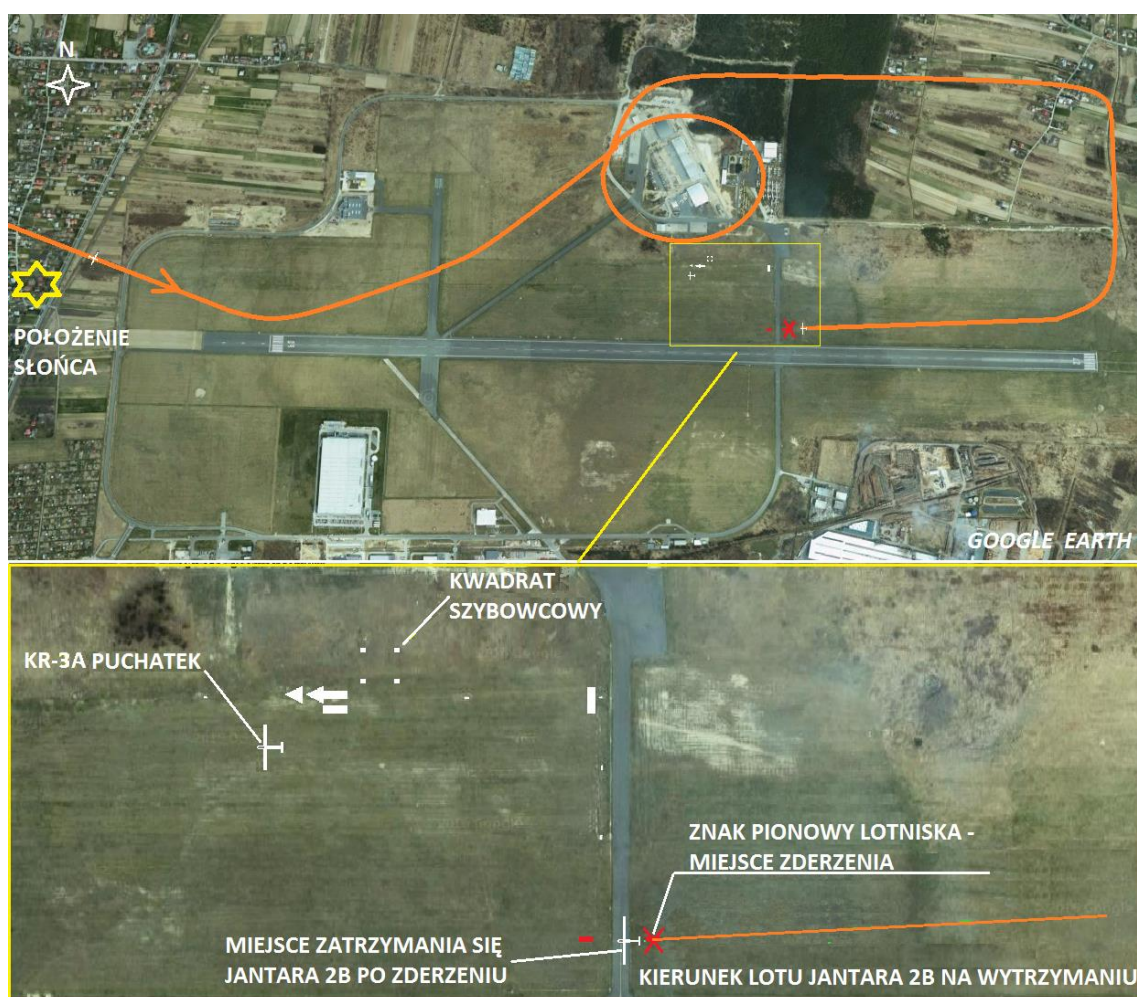
przekazał informację, że aktualnie uczeń-pilot na szybowcu Puchatek wykonuje swój pierwszy samodzielny lot po prawym kręgu. W momencie, kiedy szybowiec Jantar 2B wleciał nad lotnisko, szybowiec Puchatek znajdował się na prostej do lądowania (kierunek pasa 27). Na wysokości 350 - 400 m, nad kwadratem, Jantar 2B wykonał okrążenie i jego pilot zaczął budować krąg nadlotniskowy. Na pozycji z wiatrem wypuścił i zablokował podwozie oraz zgłosił ten fakt przez radio. Kierujący lotami instruktor dał mu kolejność do lądowania numer jeden. Ze względu na szybowiec Puchatek, który stał na pasie i miał wykonać kolejne loty, pilot Jantara 2B wykonał czwarty zakręt bliżej pasa betonowego tak, aby zachować bezpieczną separację pomiędzy szybowcami (ilustracja nr 1).

Ilustracja nr 1. Końcowa faza lotu - szkic sytuacyjny.

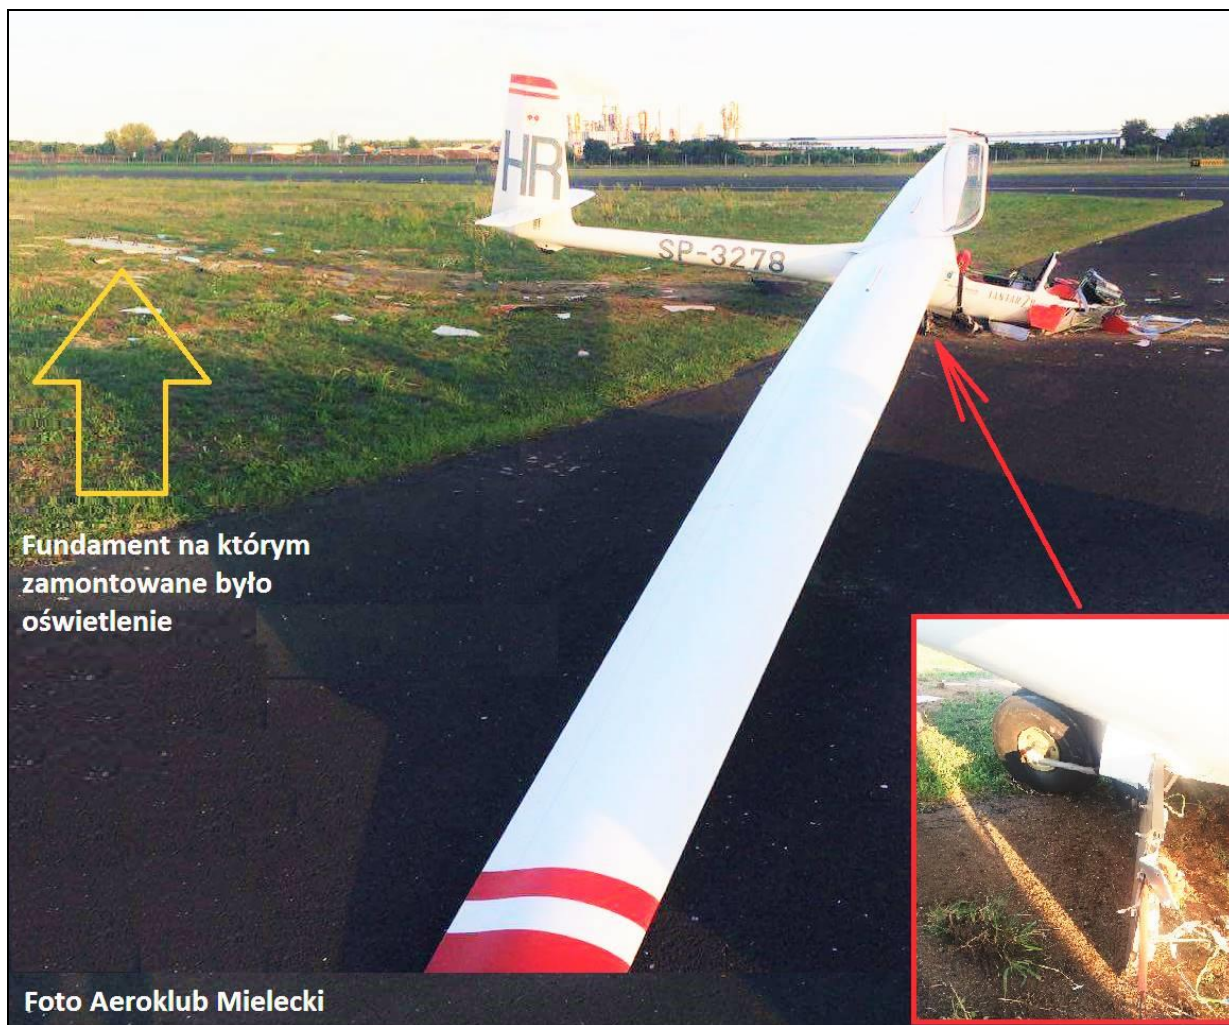
(około 10°) szybowiec uderzył kołem podwozia głównego w pionowy znak będący elementem oświetlenia lotniska informujący o miejscu zatrzymania się samolotu przed wjazdem na główną drogę startową. W następstwie zderzenia, nos szybowca uderzył w nawierzchnię lotniska i szybowiec zatrzymał się po około 20 m dobiegu na skraju drogi kołowania (ilustracja nr 2).

Ilustracja nr 2. Położenie szybowca po wypadku. Widoczny fundament, na którym zamontowano znak informujący o miejscu zatrzymania się samolotu przed wjazdem na główną drogę startową, uszkodzone podwozie z fragmentem ramy z obudowy znaku oraz fragment tablicy który wbił się w prawą burtę szybowca. Widać również ślady dobiegu szybowca.

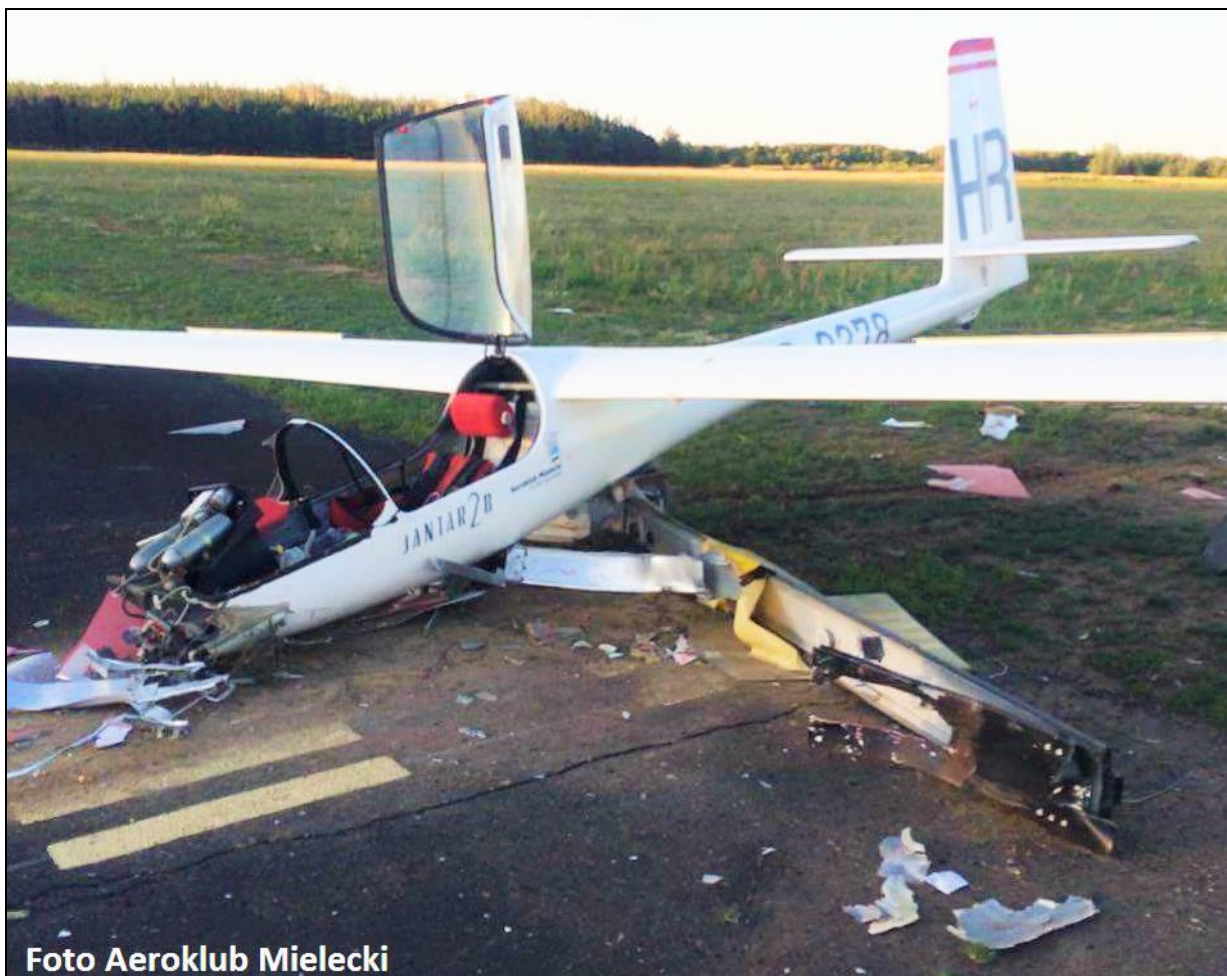
W wyniku zderzenia szybowiec został poważnie uszkodzony, pilot został odwieziony do szpitala z obrażeniami nóg, a znak informujący o miejscu zatrzymania się samolotu przed wjazdem na główną drogę startową uległ zniszczeniu (ilustracja nr 3).

Ilustracja nr 3. Uszkodzenia szybowca. Widoczne fragmenty zniszczonej tablicy świetlnej oznaczającej drogę kołowania
