PAŃSTWOWA KOMISJA BADANIA WYPADKÓW LOTNICZYCH

Informacja o zdarzeniu [raport]

Numer ewidencyjny zdarzenia:	2047/16			
Rodzaj zdarzenia:	WYPADEK			
Data zdarzenia:	09 sierpnia 2016 r.			
Miejsce zdarzenia:	Wydminy k/Giżycka			
Rodzaj, typ statku powietrznego:	Samolot ultralekki Aeroprakt 22L2			
Dowódca SP:	Uczeń-pilot			
Liczba ofiar / rodzaj obrażeń:	<i>Śmiertelne</i>	<i>Poważne</i>	<i>Lekkie</i>	<i>Bez obrażeń</i>
	-	-	-	1
Nadzorujący badanie:	Jerzy Kędzierski / Tomasz Makowski			
Podmiot badający:	Użytkownik			
Skład zespołu badawczego:	Nie powoływano			
Forma dokumentu zawierającego wyniki:	Raport/Informacja o zdarzeniu			
Zalecenia:	NIE			
Adresat zaleceń:	NIE DOTYCZY			
Data zakończenia badania:	18.01.2017 r.

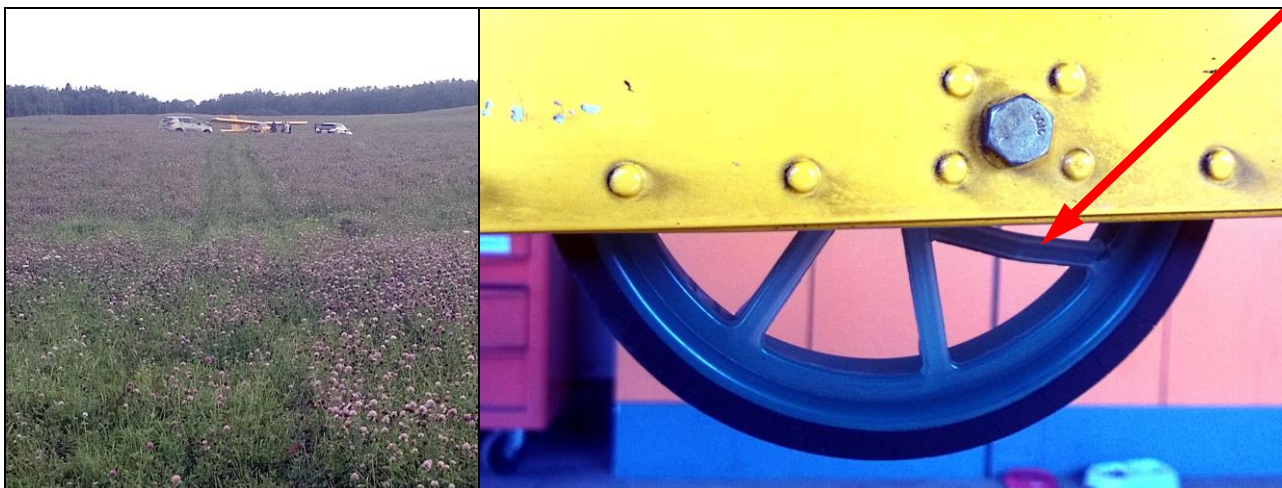
1, 2 – Miejsce lądowania z widocznym śladem i uszkodzone kółko ogonowe.

- a) Zasadnicza przyczyna zdarzenia: Utrata orientacji geograficznej przez ucznia-pilota;*
- b) Przyczyna uszkodzenia lewego skrzydła: Zderzenie z niezidentyfikowanym obiektem podczas lotu na wysokości ok. 2000 stóp;*
- c) Przyczyna uszkodzenia podwozia: Najechanie na twardy przedmiot w trakcie lądowania zapobiegawczego w terenie.*

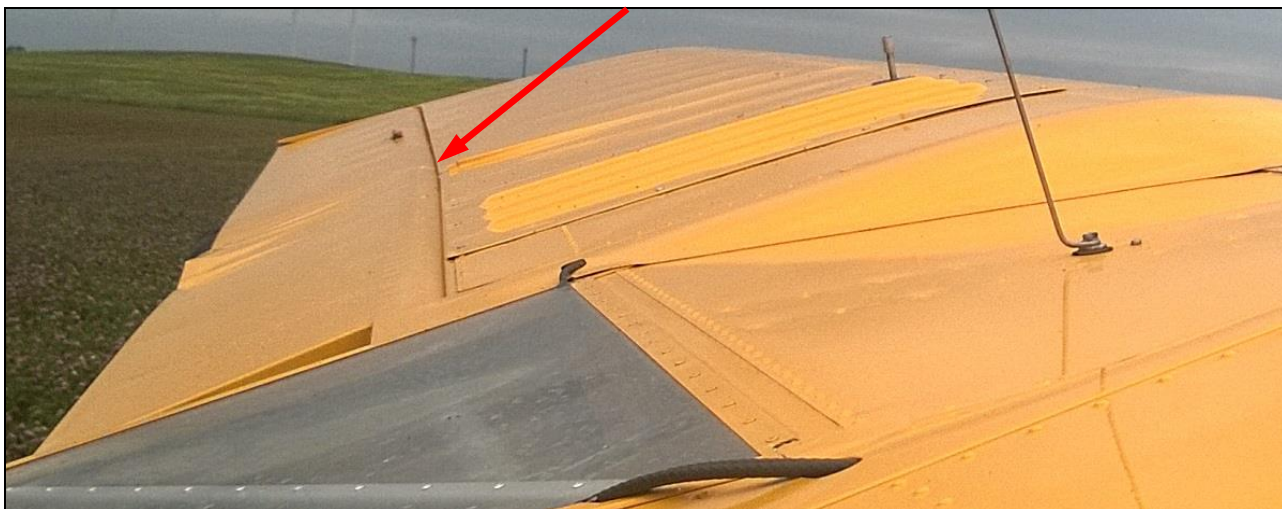
3 – Widok na górną powierzchnię lewego skrzydła. Zwraca uwagę widoczne załamanie szczeliny klapolotki.

Uszkodzenia samolotu: ślad uderzenia na końcówce lewego skrzydła z zarysowaniem od czerwonej farby, odkształcenie lewego skrzydła z odgięciem dźwigara do tyłu, zerwanie szwu nitowego łączącego blachy pokrycia kesonu lewego skrzydła na żebrze noska, złamanie krawędzi spływu lewego skrzydła i złamanie klapolotki oraz uszkodzone pomocnicze kółko ogonowe i wygięta goleń prawego podwozia głównego. Nie stwierdzono uszkodzenia transpondera.

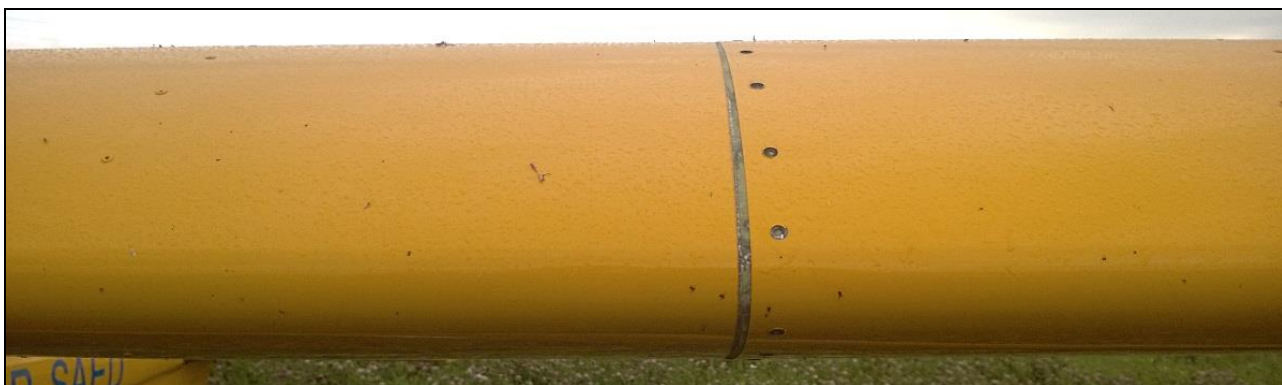
4 – Ścięty szew nitowy na połączeniu arkuszy blach pokrycia noska.

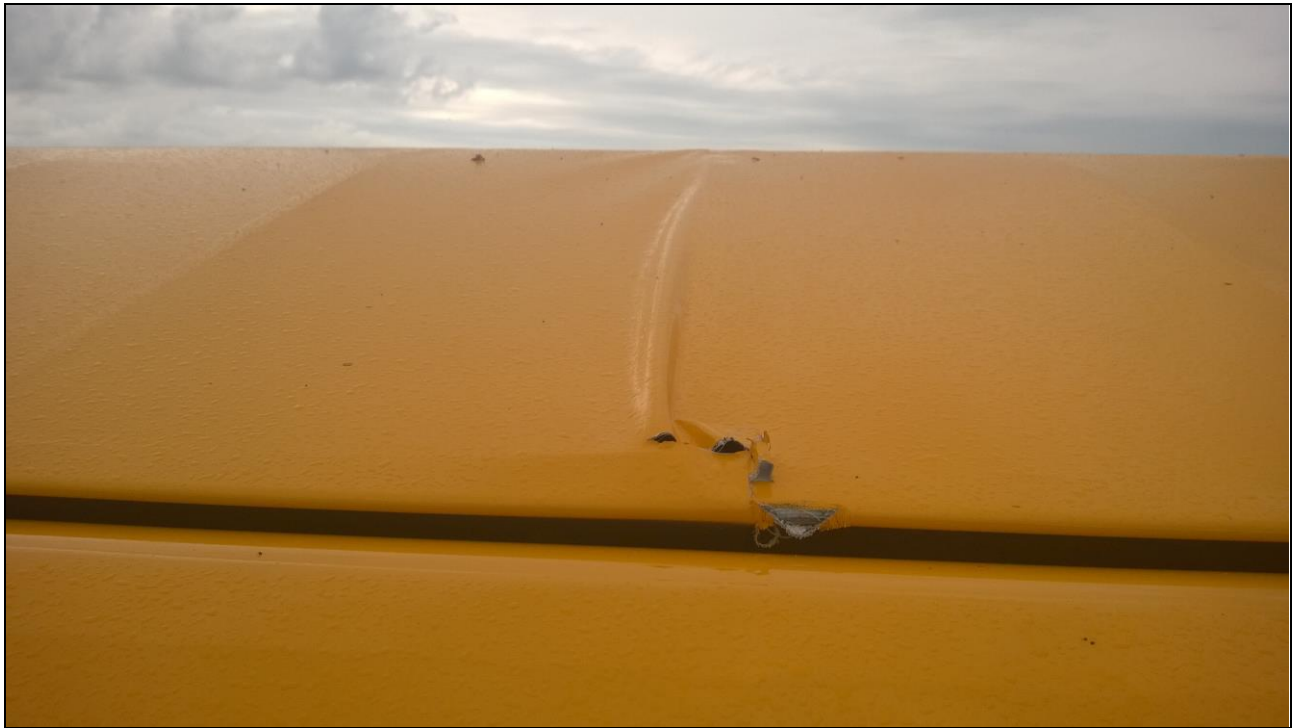
5 – Spływowa część lewego skrzydła przy szczelinie klapolotki – widoczne uszkodzenia.

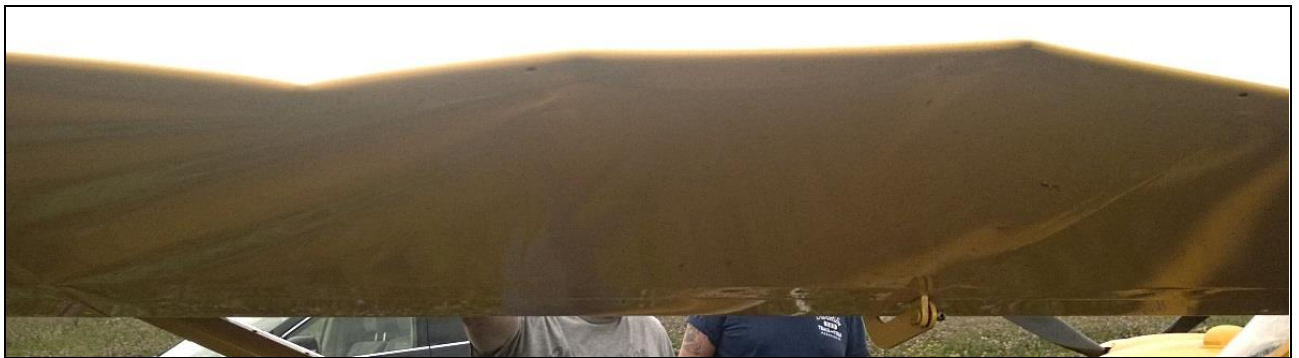
6 – Połamana lewa klapolotka.

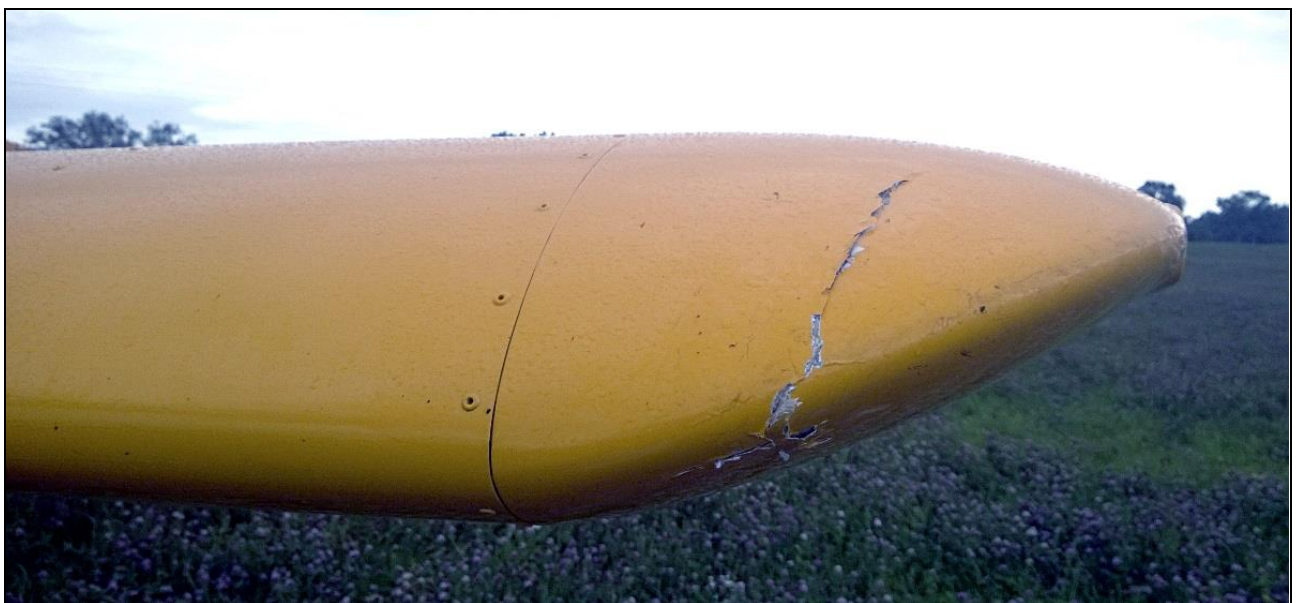
7 – Końcówka lewego skrzydła od przodu – widoczne pęknięcie po kolizji z niezidentyfikowanym obiektem.

Rodzaj uszkodzenia końcówki lewego skrzydła i ślady na niej pozostawione wskazują, że obiektem, z którym nastąpiła kolizja podczas lotu mógł być dron lub zdalnie sterowany model latający.

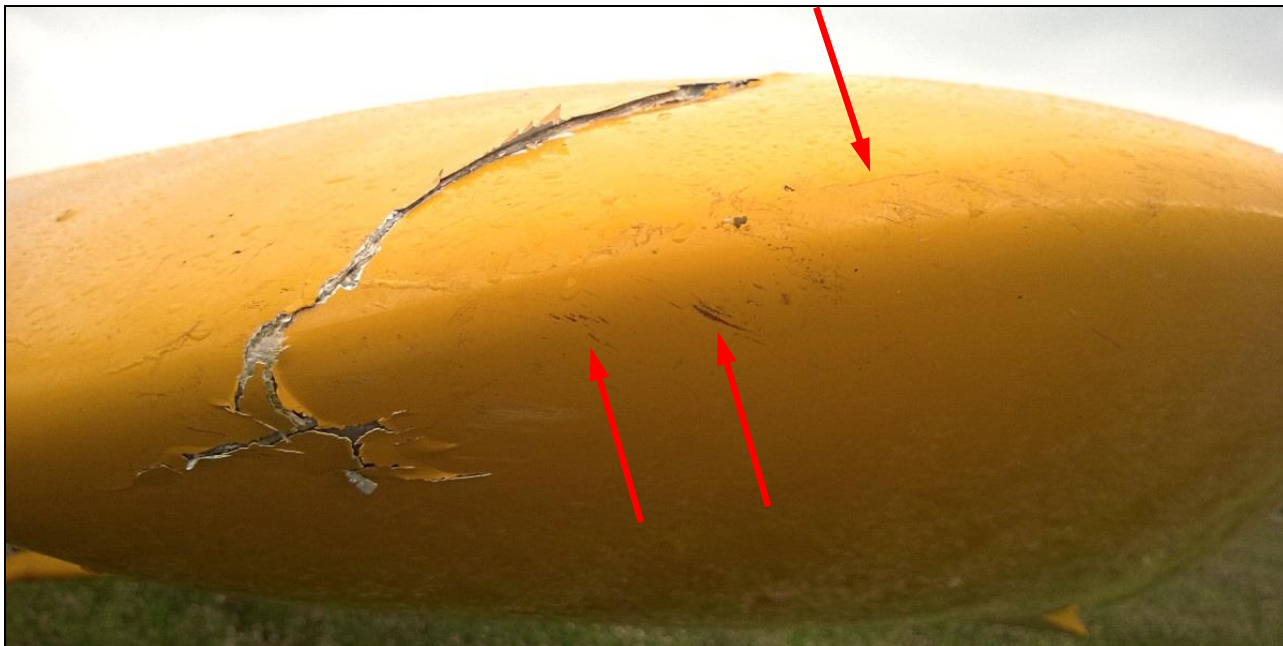
8 – Końcówka lewego skrzydła – widoczne pęknięcia i zarysowania po kolizji z niezidentyfikowanym obiektem.
