PAŃSTWOWA KOMISJA BADANIA WYPADKÓW LOTNICZYCH

Informacja o zdarzeniu [raport]

Numer ewidencyjny zdarzenia:	145/17			
Rodzaj zdarzenia:	INCYDENT			
Data zdarzenia:	26 stycznia 2017			
Miejsce zdarzenia:	Puławy Górne woj.podkarpackie			
Rodzaj, typ statku powietrznego:	śmigłowiec EC 135 P2+			
Dowódca SP:	Pilot śmigłowcowy zawodowy			
Liczba ofiar / rodzaj obrażeń:	<i>Śmiertelne</i>	<i>Poważne</i>	<i>Lekkie</i>	<i>Bez obrażeń</i>
	-	-	2	1
Nadzorujący badanie:	Mieczysław Wyszogrodzki			
Podmiot badający:	Użytkownik			
Skład zespołu badawczego:	Komisja Zakładowa LPR			
Zalecenia:	Nie			
Adresat zaleceń:	Nie			
Data zakończenia badania:	01 czerwca 2017

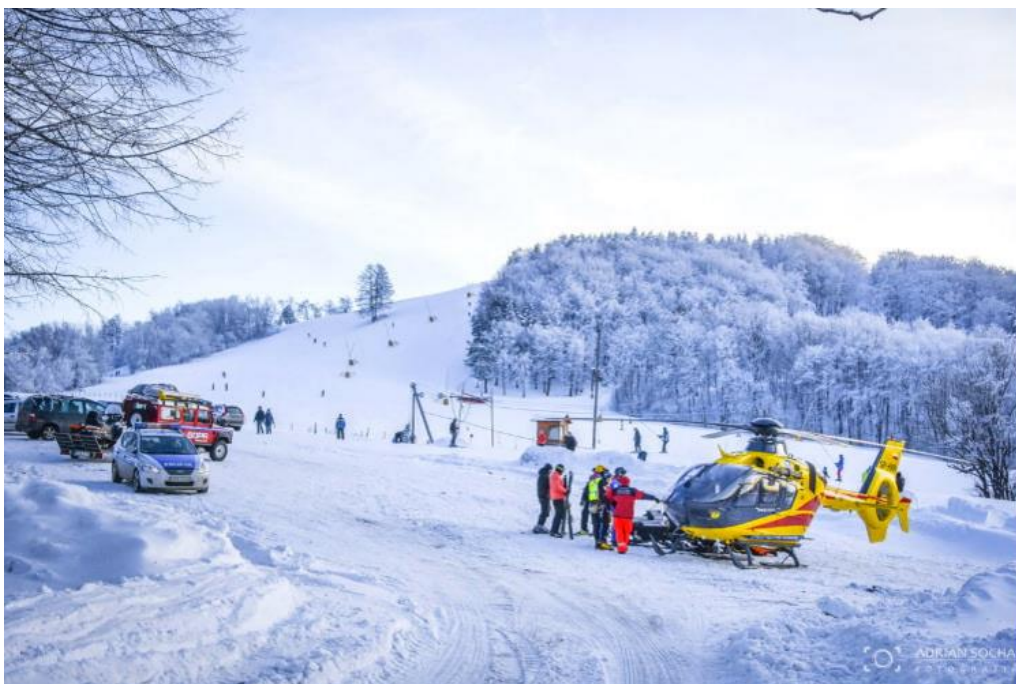
Fot.1. Widok ogólny miejsca zdarzenia(foto.LPR).

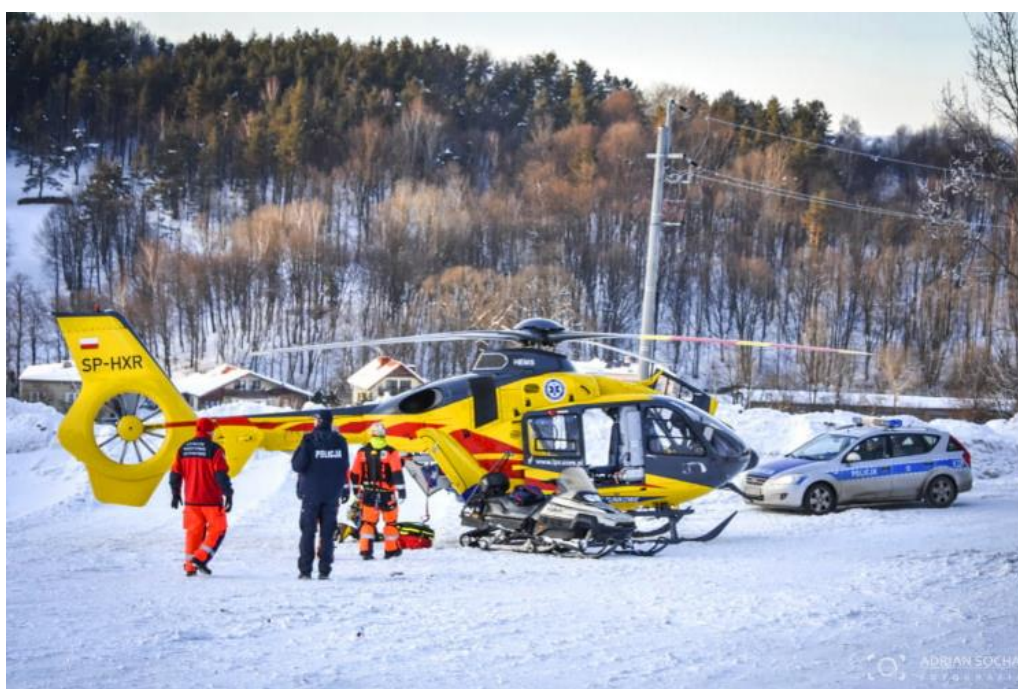
Pracownik kierujący skuterem nie upewnił się w jakim położeniu znajduje się dźwignia kierunku jazdy, energicznie ruszył tyłem w kierunku śmigłowca doprowadzając do zderzenia z nim. W wyniku zderzenia lekarz doznał urazu głowy (przebazowany przez załogę HEMS z Krakowa do szpitala w Rzeszowie) ratownik doznał lekkich obrażeń ciała, pomoc medyczna udzielona na miejscu zdarzenia przez zespół medyczny przybyły z Krosna. Uszkodzeniu uległ śmigłowiec oraz skuter. Zderzenie nastąpiło tylną częścią skutera z prawą tylną część kadłuba i płozy śmigłowca.

-narta śnieżna, stopień wejściowy, mocowanie podestu, gniazdo zasilania zewnętrznego, poszycie prawej burty, wręga w prawej dolnej części kadłuba wraz ze strukturą kompozytową, skuter-jego obudowa oraz sprzęt medyczny (defibrylator).

Fot.2. Widok na chwilę po zderzeniu skutera ze śmigłowcem(fot.LPR).
