PAŃSTWOWA KOMISJA BADANIA WYPADKÓW LOTNICZYCH

Informacja o zdarzeniu [Raport]

Numer ewidencyjny zdarzenia:	558/17			
Rodzaj zdarzenia:	<i>Incydent</i>			
Data zdarzenia:	<i>1 kwietnia 2017 r.</i>			
Miejsce zdarzenia:	<i>Rudniki (EPRU)</i>			
Rodzaj, typ statku powietrznego:	<i>Samolot UL, Sirius</i>			
Liczba ofiar / rodzaj obrażeń:	<i>Śmiertelne</i>	<i>Poważne</i>	<i>Lekkie</i>	<i>Bez obrażeń</i>
				<i>1</i>
Nadzorujący badanie:	<i>Jacek Bogatko.</i>			
Podmiot badający:	<i>PKBWL.</i>			
Skład zespołu badawczego:	<i>Nie wyznaczano.</i>			
Zalecenia:	<i>Nie.</i>			
Adresat zaleceń:	<i>Nie dotyczy.</i>			
Data zakończenia badania:	<i>31.05.2017</i>

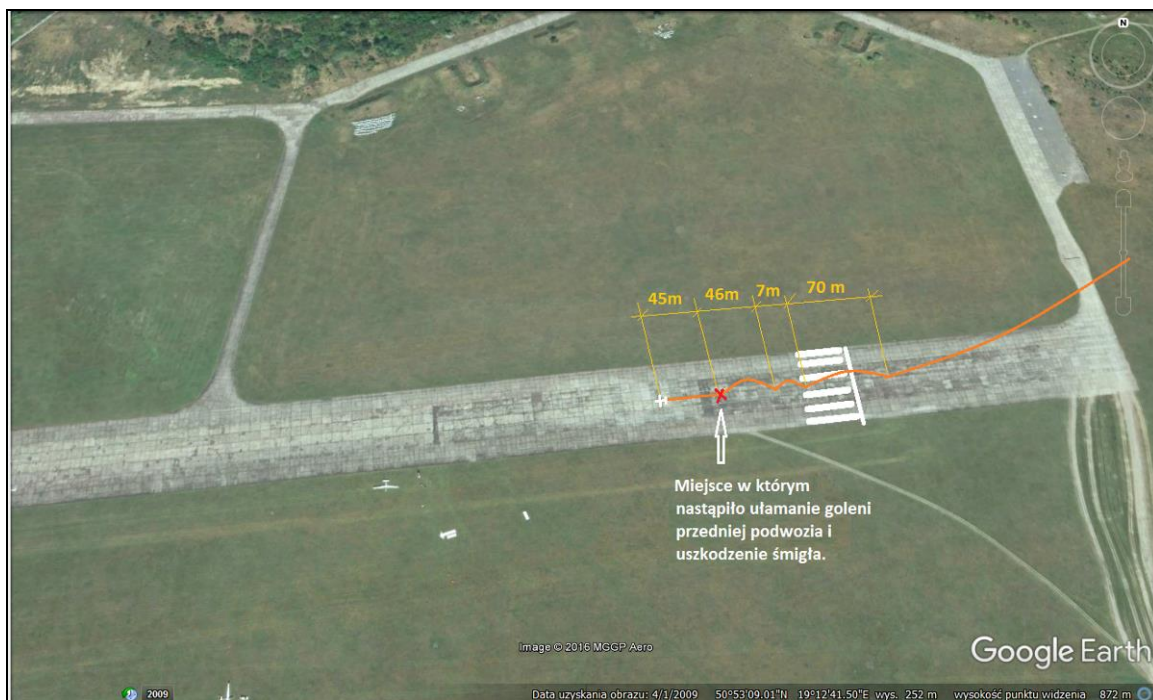
Ilustracja nr 1. Szkic zdarzenia.

W dniu 01.04.2017 właściciel samolotu UL Sirius wykonywał lot szkolny (wg oświadczenia). Zdaniem Komisji lot odbywał się bez wiedzy ośrodka szkolącego i bez nadzoru instruktorskiego. O godzinie 17:00 w trakcie lądowania na pasie betonowym lądowiska (EPRU) w Rudnikach, po przyziemieniu doprowadził do trzykrotnego odbicia się samolotu od ziemi. Lądowanie wykonane było przy dużym opadaniu z przyziemieniem na koła podwozia głównego, około 30 m przed znakiem progu betonowej drogi startowej. Po odbiciu się samolotu od ziemi pilotujący samolot nie przytrzymał wolantu, aby zacząć go dociągać do siebie, gdy samolot zaczął opadać, ani nie przeszedł na drugi krąg, tylko wychylał wolant od siebie próbując

wyrównać lot. Takie postępowanie doprowadziło do tego, że samolot odbił się od pasa startowego jeszcze dwa razy. Trzecie przyziemienie nastąpiło pod dużym kątem do pasa startowego na przednie koło, w wyniku czego złamana została przednia goleń podwozia z kołem, samolot pochylił się na nos łamiąc trzy łopaty śmigła i po około 45 m dobiegu zatrzymał się. Oprócz opisanych uszkodzeń zniszczona została owiewka przedniego koła i wygięły się wsporniki dolne łoża silnika. Ilustracje nr 1,2,3.

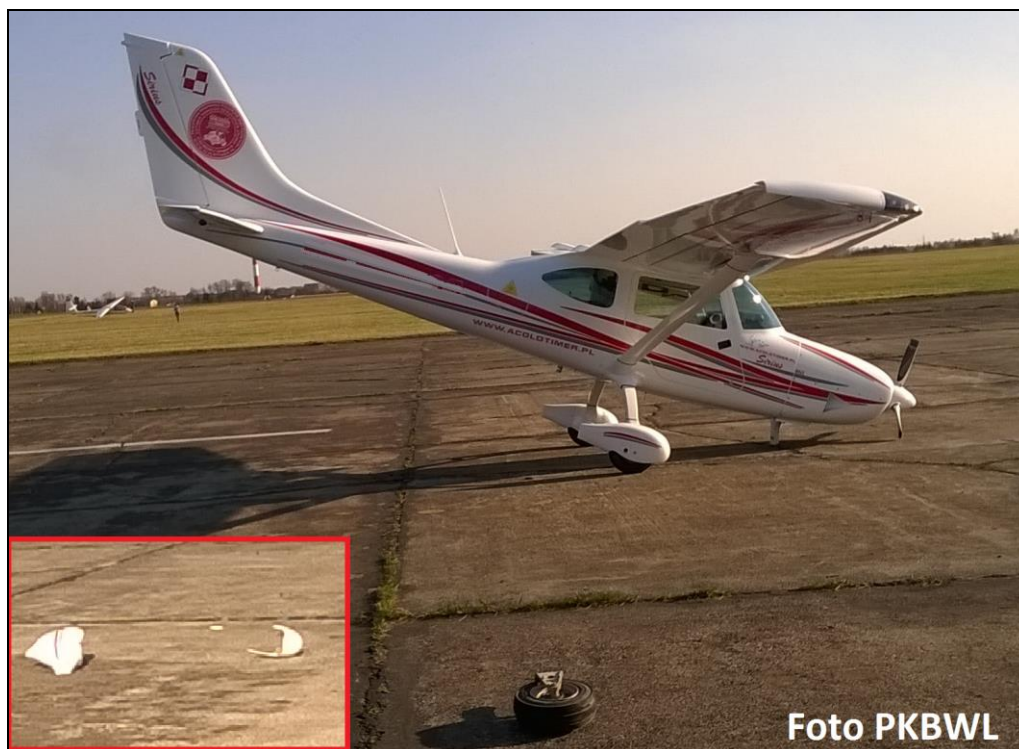
Ilustracja nr 2. Uszkodzony samolot po lądowaniu. Widoczne odłamane koło podwozia przedniego, zniszczona owiewka przedniego koła oraz uszkodzone śmigło.

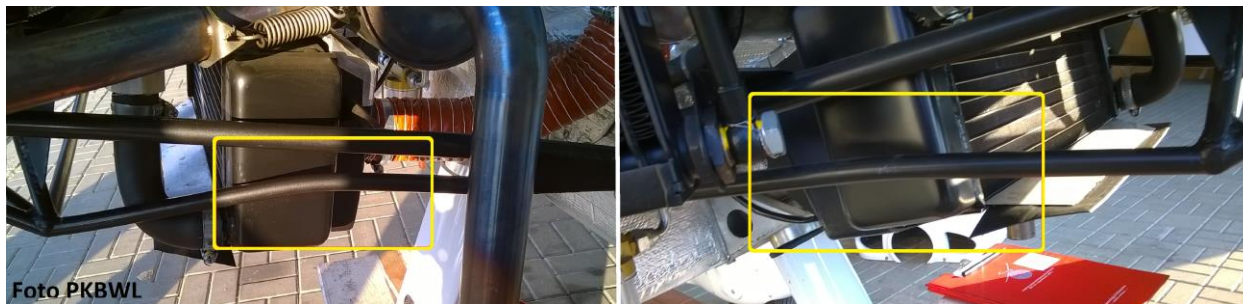
Ilustracja nr 3. Na zdjęciu widoczne są wygięte dolne wsporniki łoża silnika.

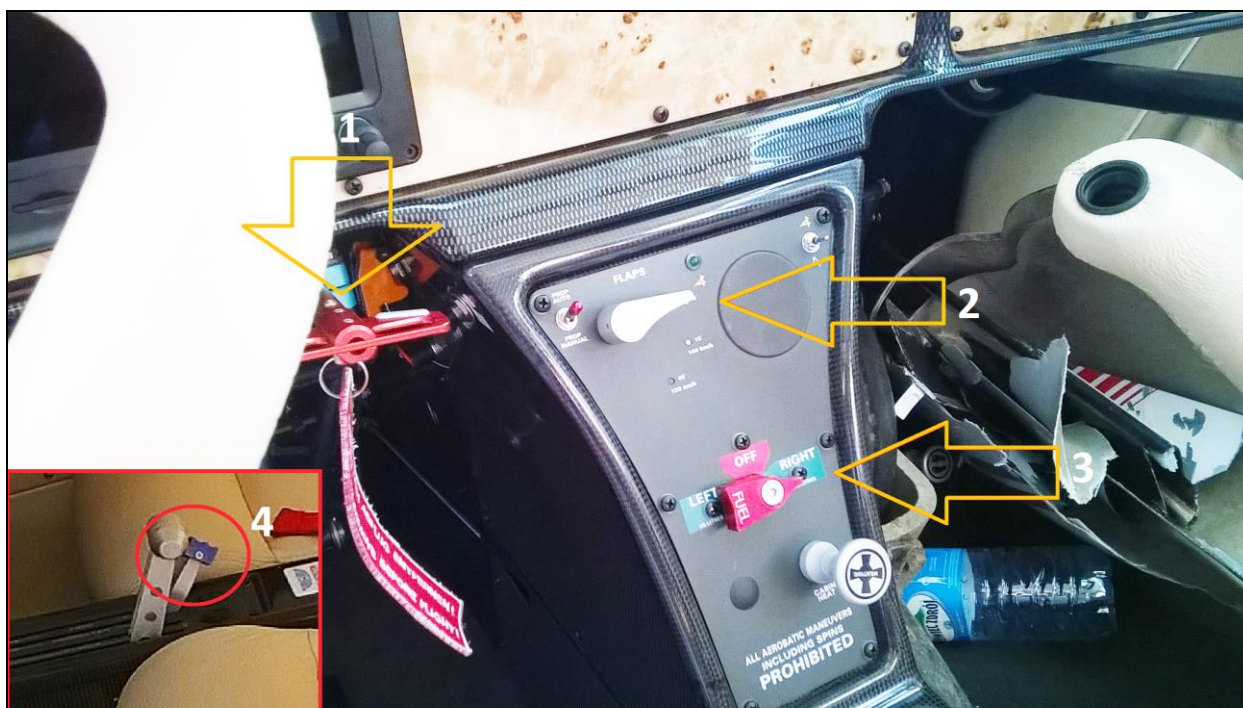
- pilotujący samolot, nie przestawił przed lądowaniem śmigła na mały skok, nie wychylił klap do lądowania, spadochronowy system ratowniczy był zabezpieczony a zawór paliwa po zdarzeniu był otwarty. Ilustracja nr 4.

- 1- Zabezpieczony uchwyt uruchomienia spadochronowego systemu ratunkowego.
- 2- Przelącznik położenia klap.
- 3- Przelącznik zbiorników paliwa.
- 4- Dźwignia skoku śmigła.

Ilustracja nr 4. Na zdjęciu widoczne są ustawienia dźwigni i przelączników chwilę po zatrzymaniu samolotu.

Komisja zwraca uwage, ze spadochronowy system ratunkowy powinien byc odbezpieczony przed kazdym lotem, tak aby w razie koniecznosci mozna bylo z niego natychmiast skorzystac.
