PAŃSTWOWA KOMISJA BADANIA WYPADKÓW LOTNICZYCH

RAPORT KOŃCOWY Z BADANIA INCYDENTU LOTNICZEGO

Numer ewidencyjny zdarzenia:	849/17			
Rodzaj zdarzenia:	INCYDENT			
Data zdarzenia:	12 maja 2017 r.			
Miejsce zdarzenia:	EPWT			
Rodzaj, typ statku powietrznego:	Samolot Tecnam P2002-JF			
Użytkownik / Operator SP:	Adriana Aviation sp. z o.o. Kosowizna, ul. Chelmińska 14, 86-253 Kijewo Królewskie			
Dowódca SP:	Pilot samolotowy zawodowy - instruktor			
Liczba ofiar / rodzaj obrażeń:	<i>Śmiertelne</i>	<i>Poważne</i>	<i>Lekkie</i>	<i>Bez obrażeń</i>
	-	-	-	2
Nadzorujący badanie:	Tomasz Makowski			
Podmiot badający:	Użytkownik			
Skład zespołu badawczego:	Nie powoływano			
Forma dokumentu zawierającego wyniki:	Raport/informacja o zdarzeniu			
Zalecenia:	NIE			
Adresat zaleceń:	NIE DOTYCZY			
Data zakończenia badania:	02.06.2017 r.

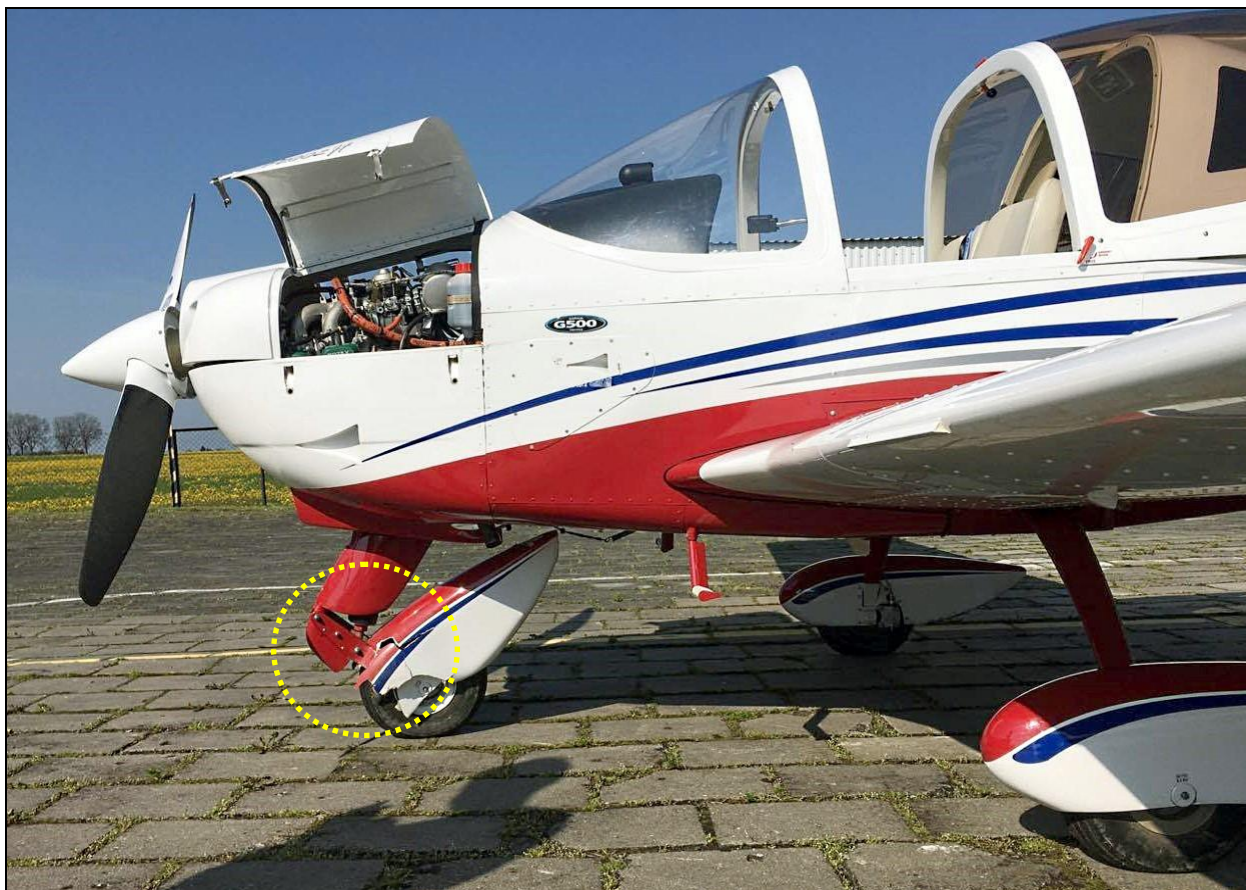
1 – Ogólny zewnętrzny widok uszkodzeń samolotu [fot. Użytkownik samolotu].

Uszkodzenia samolotu objęły: złamanie/zgięcie goleni przedniego podwozia, zniszczenie owiewki koła przedniego podwozia, uszkodzenie układu sterowania kołem przedniego podwozia (zgięty/wybożony lewy popychacz), uszkodzone łożo silnika (deformacja, zgięcie/wybożenie prawego dolnego popychacza wspierającego zamocowanie goleni przedniego podwozia), uszkodzenia dolnego pokrycia kadłuba tuż za przegrodą ogniową, przemieszczenie kątowe całego podwozia przedniego.

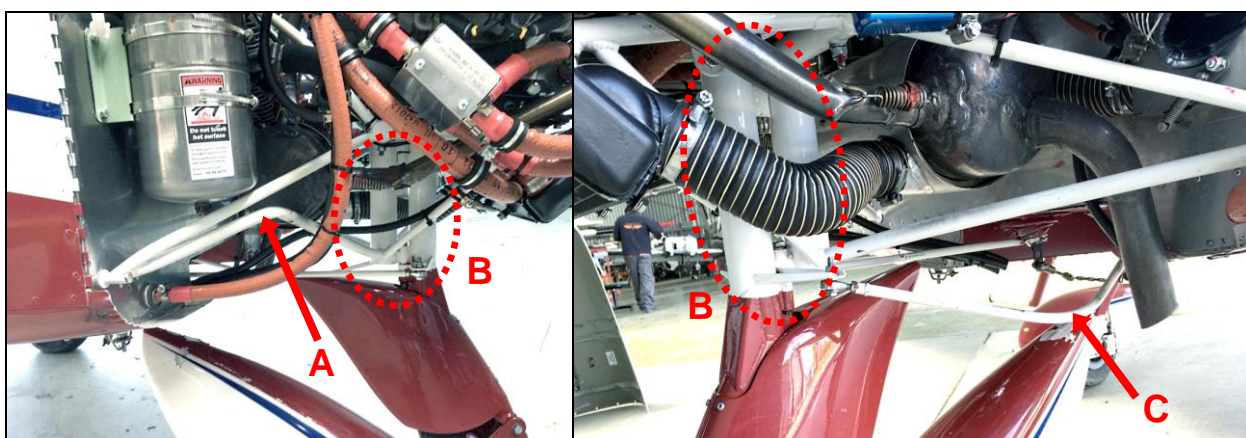
2, 3 – Uszkodzenia samolotu – zgięcie wyboeczeniowe pręta łoża silnika (A), przemieszczenie kątowe przedniego podwozia (B) i zgięcie wyboeczeniowe lewego popychacza sterowania podwoziem przednim (C) [fot. Użytkownik samolotu].

1. Błąd w technice pilotażu, polegający na nieprawidłowej koordynacji sterowania płatowcem i obrotami silnika, prowadzący do twardego przyziemienia na przednie podwozie.
2. Niewystarczająco szybka reakcja instruktora na błąd ucznia.

1. Przeprowadzenie dodatkowego szkolenia teoretycznego z instruktorami w zakresie poprawiania błędów przy lądowaniu na samolocie jednosilnikowym.
2. Kierownik Szkolenia wykona z każdym instruktorem 2 loty po kręgu na poprawianie błędów przy lądowaniu.

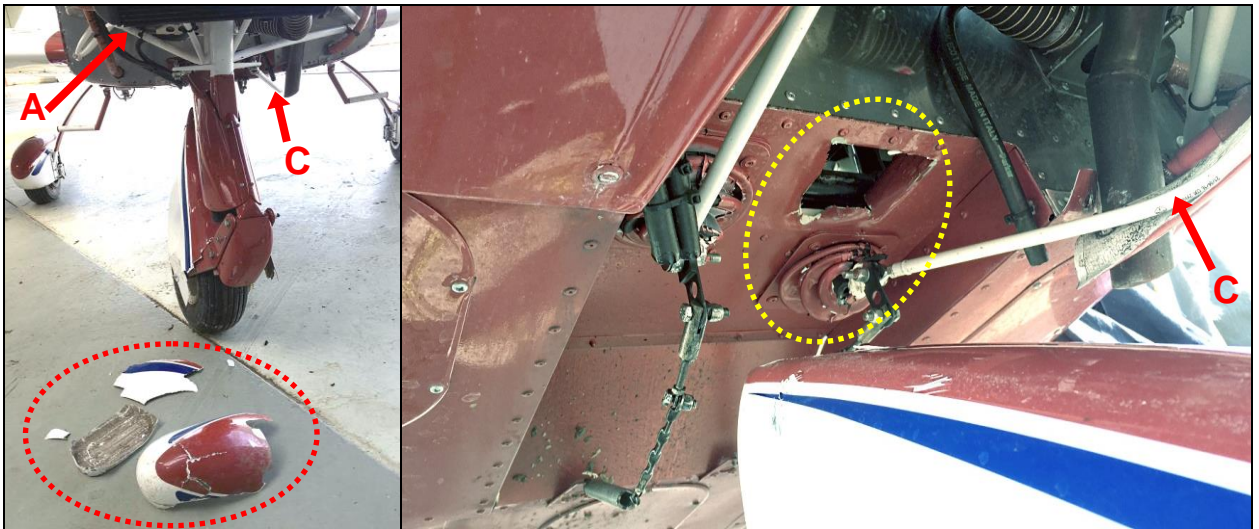
4, 5 – Uszkodzenia samolotu – zgięcie wybożeniowe pręta łoża silnika (A) i zgięcie wybożeniowe lewego popychacza sterowania podwoziem przednim (C), zaznaczona (kolorem czerwonym) zniszczona owiewka koła przedniego podwozia oraz (kolorem żółtym) strefa uszkodzeń dolnego pokrycia kadłuba za przegrodą ogniową [fot. Użytkownik samolotu].
