## PAŃSTWOWA KOMISJA BADANIA WYPADKÓW LOTNICZYCH

### Informacja o zdarzeniu [raport]

Numer ewidencyjny zdarzenia:	<b>907/17</b>			
Rodzaj zdarzenia:	<b>INCYDENT</b>			
Data zdarzenia:	<b>07 maja 2017 r.</b>			
Miejsce zdarzenia:	<b>Okolice lotniska LGIR [Heraklion, Grecja]</b>			
Rodzaj, typ statku powietrznego:	<b>Samolot Airbus A321-211</b>			
Użytkownik / Operator SP:	<b>Small Planet Airlines sp. z o.o., ul. Krakowiaków 48, 02-255 Warszawa</b>			
Dowódca SP:	<b>Pilot zawodowy liniowy</b>			
Liczba ofiar / rodzaj obrażeń:	<i>Śmiertelne</i>	<i>Poważne</i>	<i>Lekkie</i>	<i>Bez obrażeń</i>
	-	-	-	<i>b/d</i>
Nadzorujący badanie:	<b>Tomasz Makowski</b>			
Podmiot badający:	<b>Użytkownik</b>			
Skład zespołu badawczego:	<b>Nie powoływano</b>			
Forma dokumentu zawierającego wyniki:	<b>Raport/Informacja o zdarzeniu</b>			
Zalecenia:	<b>NIE</b>			
Adresat zaleceń:	<b>NIE DOTYCZY</b>			
Data zakończenia badania:	<b>08.08.2017 r.</b>

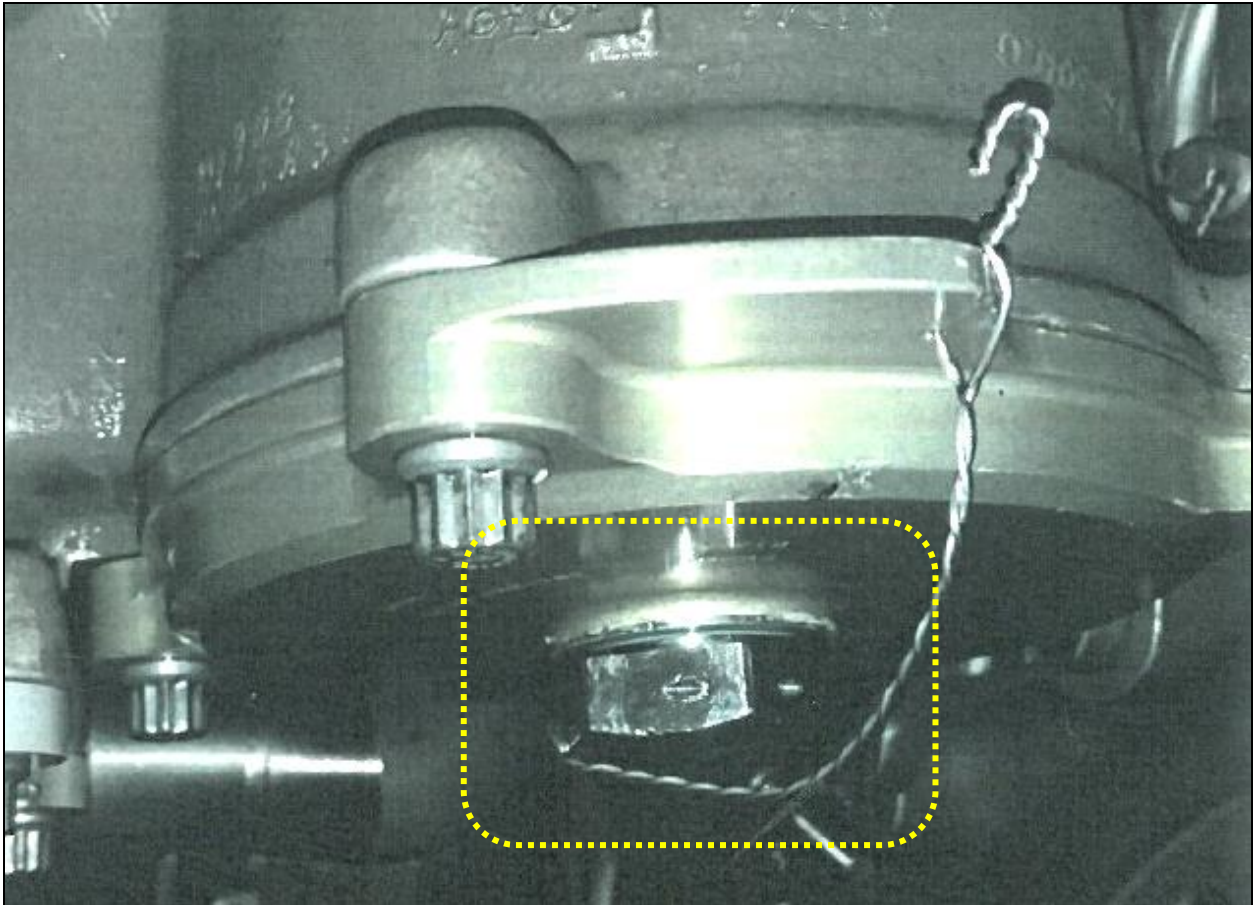
Podczas wznoszenia po starcie załoga stwierdziła niskie ciśnienie oleju dla silnika nr 1 (pozostałe parametry pracy były w normie). Wznoszenie zostało zatrzymane na poziomie 6000 ft i załoga podjęła decyzję powrotu na lotnisko startu [LGIR – Heraklion], o czym powiadomiła ATC. Po sprawdzeniu masy do lądowania załoga zawróciła na lotnisko i wykonała normalne lądowanie. Ekipa techniczna lotniska LGIR (MRO „Aerocandia”) stwierdziła wyciek oleju spowodowany poluzowaniem korka zlewu w obudowie filtra oleju silnika nr 1 i nieprawidłowe zabezpieczenie korka drutem.

Nieprawidłowe zabezpieczenie korka zlewu filtra olejowego na silniku nr 1, do którego doszło podczas obsługi samolotu w dn.22.03.2017 r.

Usterkę usunięto, uzupełniono poziom oleju i po wykonaniu sprawdzenia wg AMM 72-00-00-210-064A samolot dopuszczono do eksploatacji. W trakcie badania przebiegu użytkowania i obsługi samolotu stwierdzono, że ostatnie czynności związane z filtrami oleju na obu silnikach były dokonywane w organizacji obsługowej w dn.22.03.2017 r., która została powiadomiona o zdarzeniu i przeprowadziła własne dochodzenie wewnętrzne, potwierdzające ww. ustalenia.

1. Powiadomiono wykonawcę obsługi, który przeprowadził własne dochodzenie, potwierdzające ustalenia.
2. Zdarzenie zarejestrowano w wewnętrznej bazie danych Użytkownika.
3. Tendencje i wskazania będą systematycznie monitorowane.
