# PAŃSTWOWA KOMISJA BADANIA WYPADKÓW LOTNICZYCH

## RAPORT KOŃCOWY Z BADANIA INCYDENTU LOTNICZEGO

Numer ewidencyjny zdarzenia:	<b>1017/17</b>			
Rodzaj zdarzenia:	<b>INCYDENT</b>			
Data zdarzenia:	<b>26 maja 2017 r.</b>			
Miejsce zdarzenia:	<b>Prawdopodobnie port lotniczy UUEE</b>			
Rodzaj, typ statku powietrznego:	<b>Samolot Embraer ERJ 190-200</b>			
Użytkownik / Operator SP:	<b>PLL „LOT” S.A., ul.17 Stycznia 39, 00-906 Warszawa</b>			
Dowódca SP:	<b>Pilot liniowy zawodowy</b>			
Liczba ofiar / rodzaj obrażeń:	<i>Śmiertelne</i>	<i>Poważne</i>	<i>Lekkie</i>	<i>Bez obrażeń</i>
	-	-	-	5
Nadzorujący badanie:	<b>Tomasz Makowski</b>			
Podmiot badający:	<b>Użytkownik</b>			
Skład zespołu badawczego:	<b>Nie powoływano</b>			
Forma dokumentu zawierającego wyniki:	<b>Raport/informacja o zdarzeniu</b>			
Zalecenia:	<b>NIE</b>			
Adresat zaleceń:	<b>NIE DOTYCZY</b>			
Data zakończenia badania:	<b>07.06.2017 r.</b>

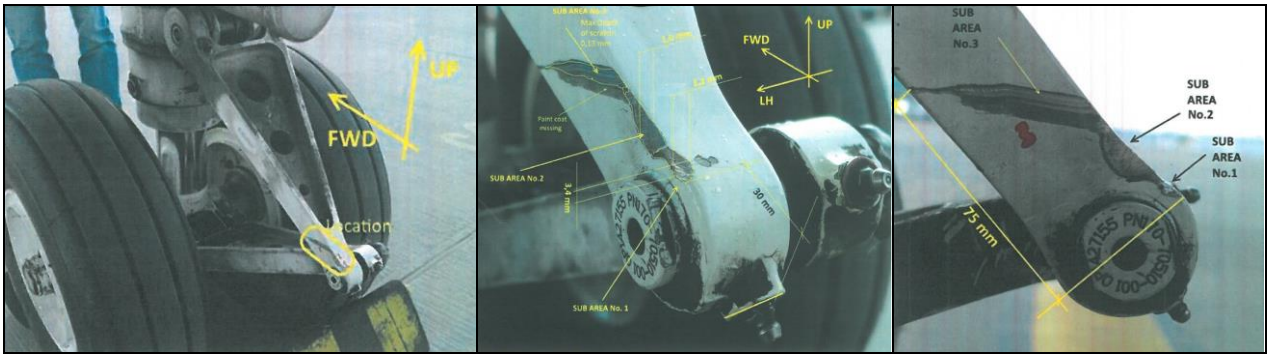
Podczas przeglądu PDC w EPWA załoga samolotu stwierdziła uszkodzenia (otarcia) elementów układu nożycowego przedniego podwozia, których charakter świadczy o kolizji ze sprzętem handlingowym do holowania (ciągnikiem bezdyszlowym). Załoga złożyła raport ASR, powiadomiono MCC oraz Centrum Koordynacyjne. Wezwany mechanik nie dopuścił samolotu do kolejnego lotu. Poprzedni rejs odbywał się na trasie Moskwa-Szeremietiewo [UUEE) – Warszawa-Chopin Airport [EPWA].

Uszkodzenia układu nożycowego podwozia przedniego [foto: LOT AMS]

Najbardziej prawdopodobną przyczyną zdarzenia było uderzenie bezdyszlowym ciągnikiem holowniczym w przednie podwozie wskutek nieprawidłowego jego podłączenia przez obsługę naziemną w UUEE.

Uszkodzenie naprawiono zgodnie z dokumentacją Wytwórcy samolotu, wygładzając zarysowania. Wykonano kontrole NDT i samolot dopuszczono do dalszej eksploatacji.
