## PAŃSTWOWA KOMISJA BADANIA WYPADKÓW LOTNICZYCH

### Informacja o zdarzeniu [Raport]

Numer ewidencyjny zdarzenia:	<b><i>1665/17</i></b>			
Rodzaj zdarzenia:	<i>Incydent</i>			
Data zdarzenia:	<i>18 lipca 2017 r</i>			
Miejsce zdarzenia:	<i>Maslów</i>			
Rodzaj, typ statku powietrznego:	<i>Szybowiec SZD 30 Pirat</i>			
Liczba ofiar / rodzaj obrażeń:	<i>Śmiertelne</i>	<i>Poważne</i>	<i>Lekkie</i>	<i>Bez obrażeń</i>
				<i>1</i>
Nadzorujący badanie:	<i>Jacek Bogatko</i>			
Podmiot badający:	<i>Użytkownik</i>			
Skład zespołu badawczego:	<i>Nie wyznaczano</i>			
Zalecenia:	<i>Nie</i>			
Adresat zaleceń:	<i>Nie dotyczy</i>			
Data zakończenia badania:	<i>26 września 2017 r</i>

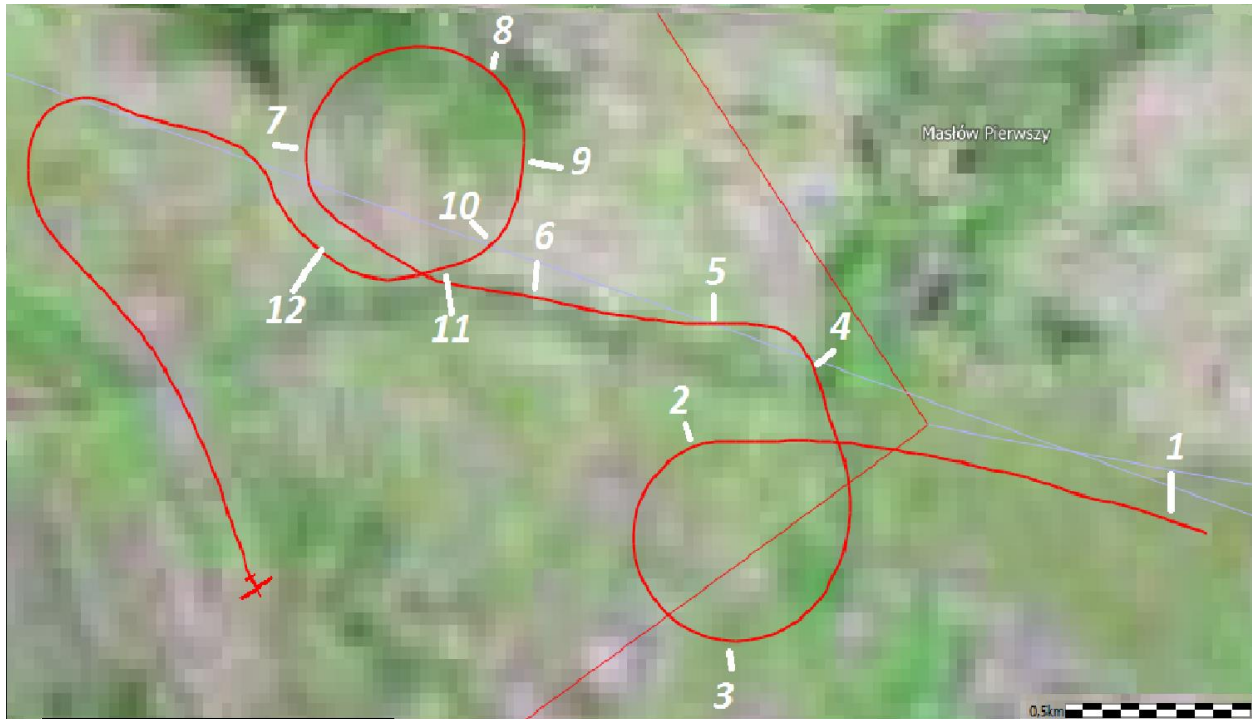
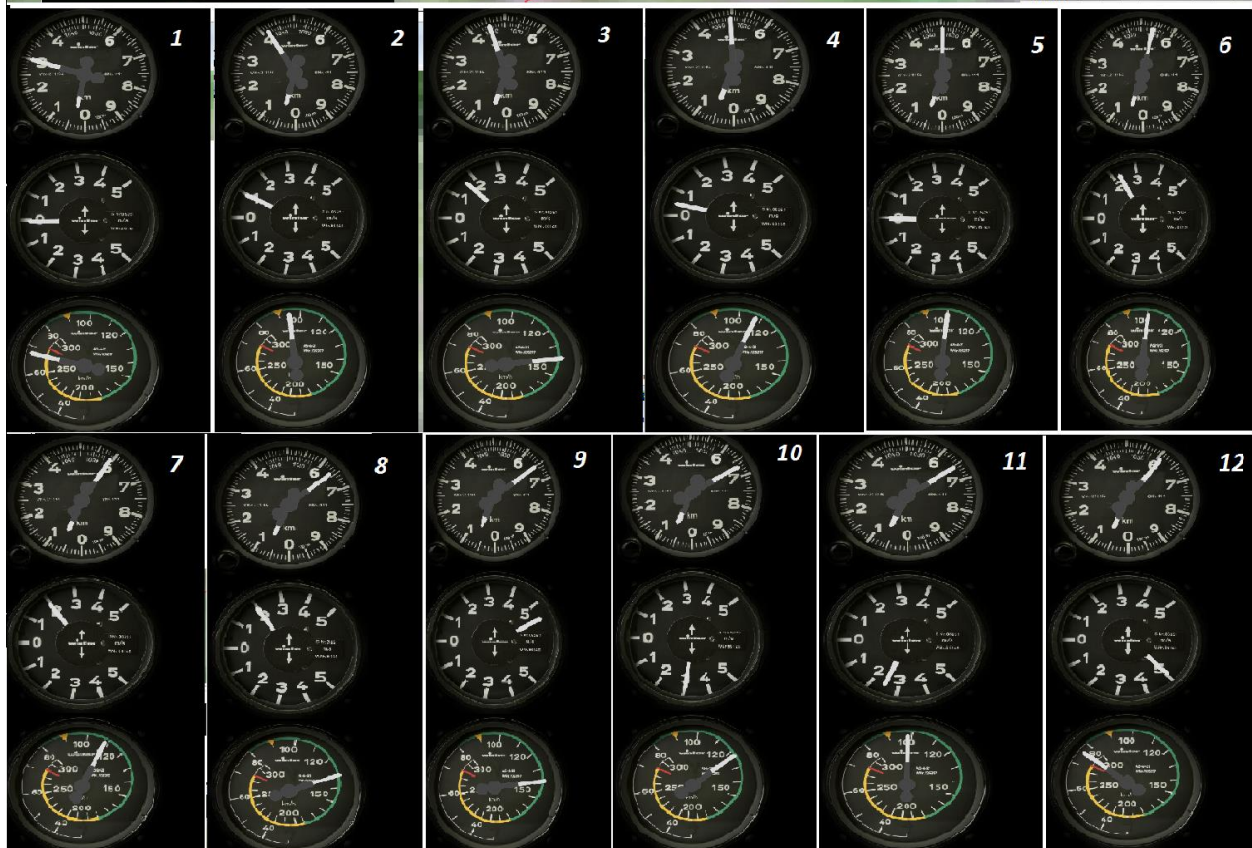
podkreślić, że przy tak małych prędkościach lotu szybowiec Pirat jest bardzo trudny w pilotowaniu. Na wysokości około 250 m, w odległości około 2 km od lotniska pilot samolotu rozpoczął krążenie w prawo. W pewnym momencie w trakcie pierwszego okrążenia uczeń usłyszał dziwny odgłos i stwierdził, że szybowiec utracił sterowność podjął więc decyzję o wyczepieniu. Najprawdopodobniej w tym momencie zespół wleciał w dużą turbulencję (na ilustracji nr. 1 punkty 9 -10).

*Ilustracja nr 1. Parametry lotu odczytane z zapisu lotu na rejestratorze GPS*

3. Zdaniem Komisji na zdarzenie mogły mieć też wpływ warunki meteorologiczne. Analizując zapis lotu widać duże wahania prędkości postępowej  $V$  jak i prędkości wznoszenia  $W$  zespołu. W dniu zdarzenia na stacji meteorologicznej w Kielcach zanotowano wiatr wiejący z prędkością 3 m/s, natomiast o godzinie 11 UTC zanotowano porywy wiatru 10 m/s a o godzinie 13 UTC 9 m/s. Świadczy to o tym, że ruchy termiczne powietrza tego dnia były w pewnych okresach czasu bardzo dynamiczne.

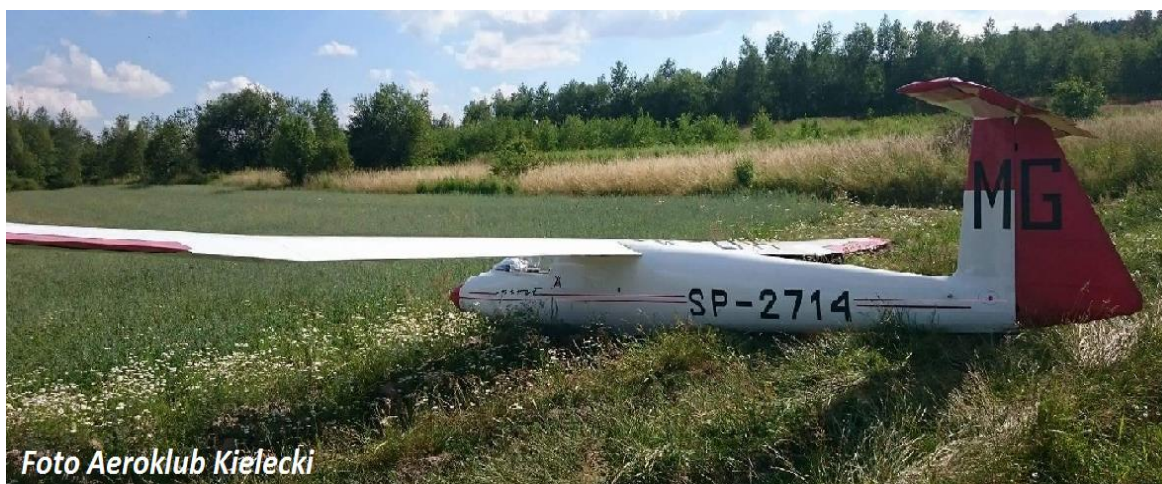
Po wyczepieniu na wysokości około 350 m uczeń utrzymywał kurs północno – zachodni. Instruktor nadzorujący lot, drogą radiową zwrócił mu uwagę na małą wysokość i nakazał powrót do lotniska. Ponieważ uczeń stwierdził, że szybowiec ma znaczne opadanie i na ruchy sterów reaguje nieprawidłowo oraz stwierdził, że w zaistniałej sytuacji nie doleci do lotniska, podjął decyzję o lądowaniu w terenie przygodnym. O swojej decyzji drogą radiową poinformował instruktora nadzorującego lot. W związku z powyższym instruktor potwierdził jego decyzję. Miejsce lądowania uczeń wybrał prawidłowo. W trakcie podejścia do lądowania zorientował się, że ma otwarte hamulce aerodynamiczne. Lądowanie odbyło się ze słabym tylnym wiatrem, z lekkim przelotem i zakończyło się na miedzy pomiędzy polami (ilustracja nr 2).

*Ilustracja nr 2. Widok na szybowiec po lądowaniu.*

**2. Lądowanie w terenie przygodnym z przelotem.**

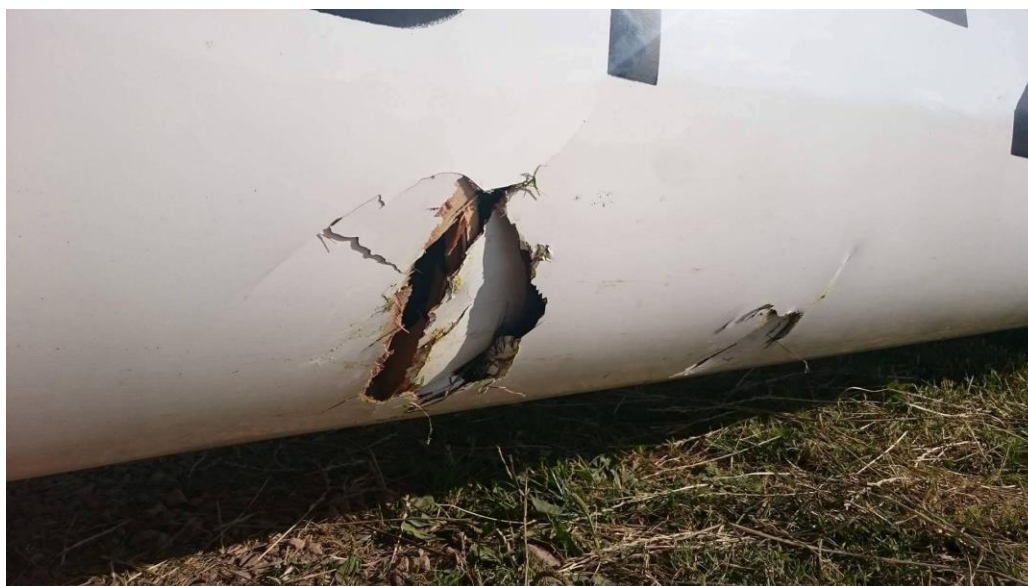
W końcowej fazie dobiegu szybowiec z niewielką prędkością uderzył lewą stroną kadłuba w wystający kamień. Na skutek uderzenia uszkodzone zostało poszycie kadłuba w okolicy płozy przedniej i w jego tylnej dolnej części (ilustracja nr 3).

*Ilustracja nr 3. Widoczne uszkodzenia szybowca.*
