RAPORT KOŃCOWY

ZDARZENIE NR – 1676/17

STATEK POWIETRZNY – Samolot UL Pelegrin Tarragon

DATA I MIEJSCE ZDARZENIA – 21 lipca 2017 r. Mielec (EPML)

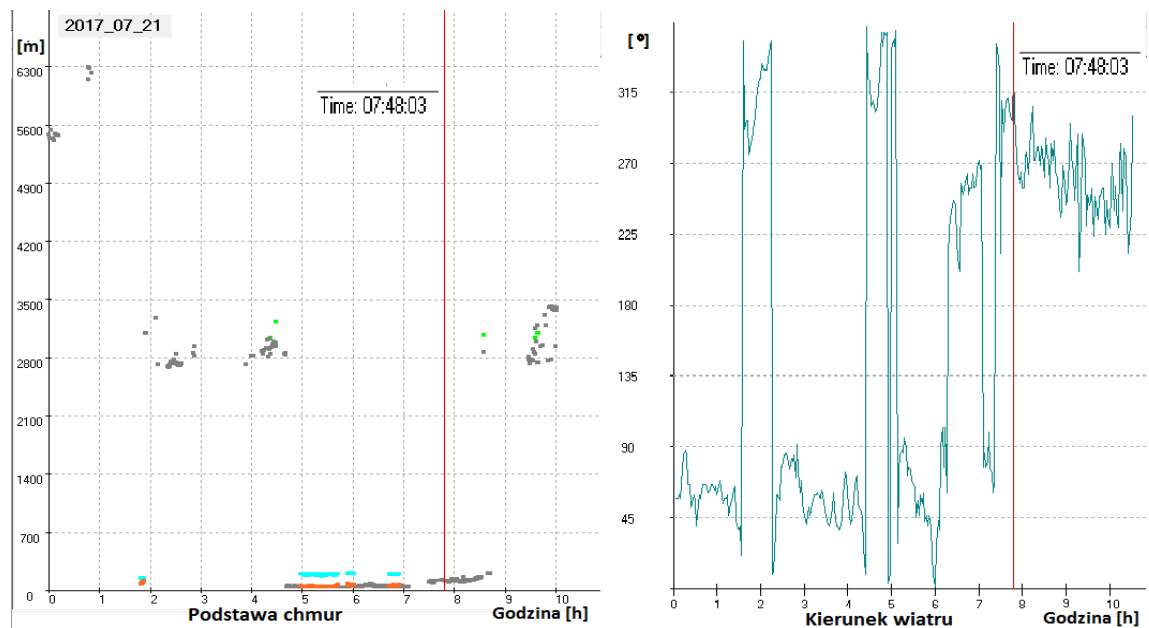
Rys. 1. Wysokości podstaw chmur i kierunku wiatru [źródło: PKBWL]

W dniu poprzedzającym wypadek padał deszcz. Stacja meteorologiczna lotniska w Mielcu o godzinie startu samolotu zanotowała, że wiatr wiał z kierunku 315° z prędkością 1,74 m/s, zachmurzenie około 5/8 Stratocumulus o podstawie około 200 m. Widoczność pozioma była bardzo dobra, jak określił informator lotniskowej służby informacji powietrznej (dobrze widoczny kościół w Borsku oddalony od wieży lotniska o 4,5 km).

Warunki atmosferyczne dnia wypadku nie miały wpływu na zaistnienie zdarzenia.

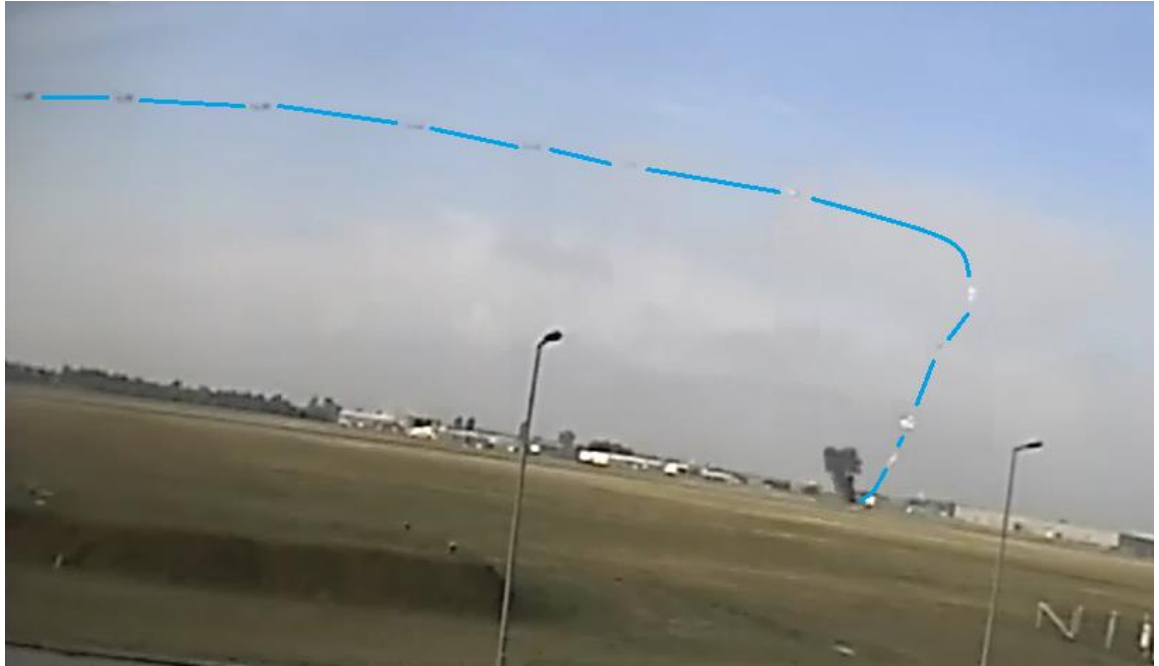
Rys. 3. Zdjęcia poklatkowe z zapisu monitoringu lotniskowego [źródło: zarządzający lotniskiem]

w lewo (lewy korkociąg). Na wysokości około 30 m pilot uruchomił spadochronowy system ratowniczy (BRS), który został wystrzelony, ale okazało się, że nie był połączony z płatowcem. Samolot zderzył się z ziemią opadając pod kątem około 70° i po około 16 s od momentu zderzenia zaczął się palić (rys. 3).

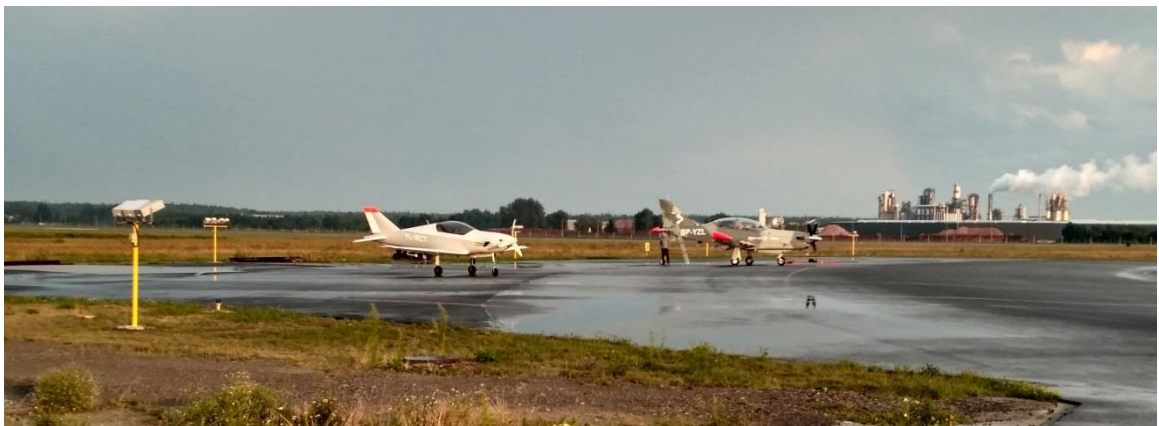
W dniu poprzedzającym wypadek w godzinach wieczornych załoga wykonująca obloty samolotu Orlik na lotnisku w Mielcu, podeszła do samolotu Tarragon, aby go obejrzeć (ze względu na zewnętrzne podobieństwo obu samolotów). Kiedy poruszyli sterem wysokości i lotkami stwierdzili, że wypływa z nich woda (rys. 4).

Rys. 4. Zdjęcie wykonane w dniu 20.07.2017 r. Na zdjęciu widoczny samolot Tarragon oraz Orlik. Widoczne kałuże wody deszczowej [źródło: pilot oblatywacz]

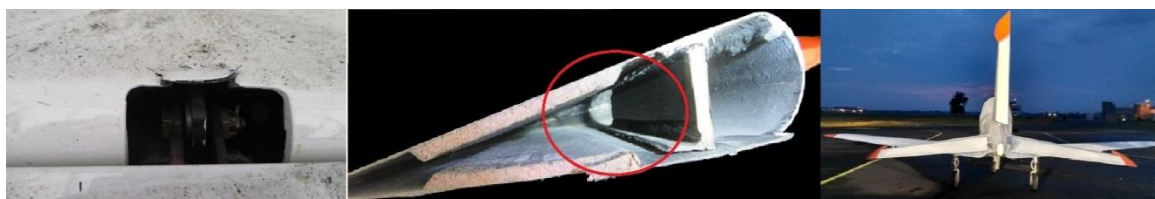
Ponieważ w dniu poprzedzającym wypadek nad lotniskiem w Mielcu miały miejsce opady deszczu, a piloci doświadczalni stwierdzili obecność wody w sterze wysokości, Komisja sprawdziła, czy istnieje możliwość wiania i utrzymania się wody w sterze wysokości. W trakcie oględzin usterzenia poziomego Komisja stwierdziła, że taka możliwość istnieje. Otworami, w miejscu mocowania zawiasów łączących statecznik poziomy ze sterem wysokości, woda bez problemu wlewała się do jego środka. Ponieważ statecznik poziomy, do którego zamontowany jest ster wysokości, ma ujemny kąt wzniesienia, woda wewnątrz usterzenia mogła utrzymywać się w środku (rys. 5). Na końcówkach steru wysokości nie było otworów drenazowych.

Rys. 6. Na zdjęciu pokazano otwór mocowania zawiasu usterzenia poziomego, zakończenie dźwigarka i kąt wzniesienia usterzenia [źródło: PKBWL, pilot doświadczalny]

Wykonać otwory drenażowe odprowadzające wodę, która może się zbierać we wnętrzu usterzenia.

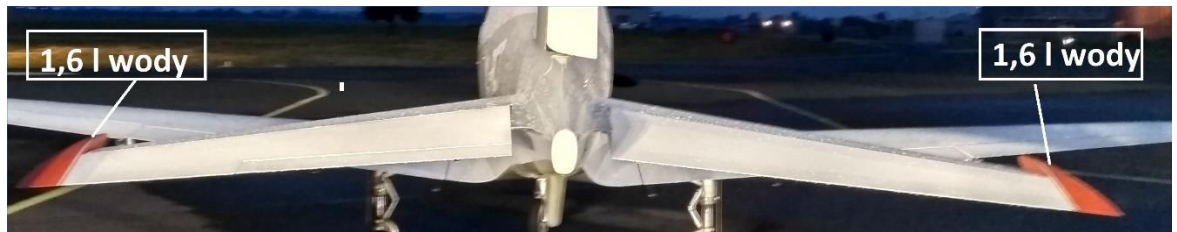
W trakcie próby, przy ustawieniu steru wysokości w poziomie, udało się wlać około 3,2 l wody (po 1,6 l do każdej połówki steru rys. 7).

Rys. 7. Ilość wody, jaką wlano do usterzenia poziomego [źródło: PKBWL, pilot oblatywacz]

Po wlaniu wody do steru wysokości położenie środka ciężkości samolotu przesunęło się do tyłu, ale nadal mieściło się w dopuszczalnym zakresie (pkt. 9, 10, tabela 1).

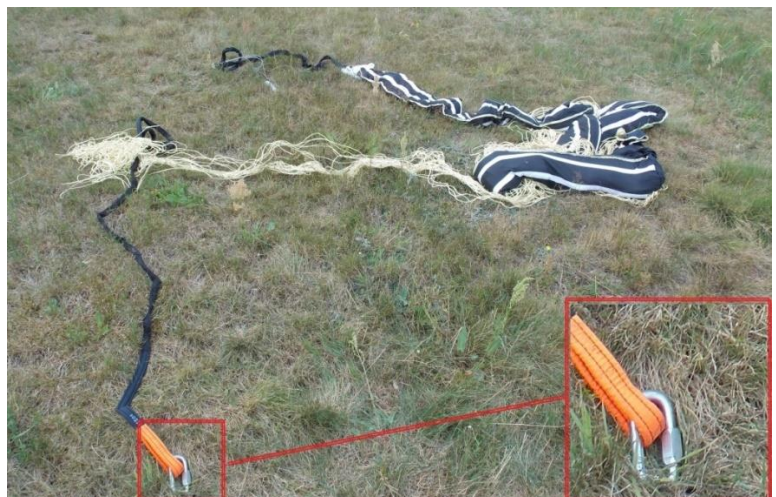
Rys. 8. Spadochronowy system ratunkowy [źródło: PKBWL]

- Przegład przedlotowy: zdaniem Komisji pilot nie wykonał starannie przeglądu przedlotowego. Sprawdzając powierzchnie sterowe steru wysokości powinien zauważyć, że znajduje się w nich woda.
- System ratowniczy: na samolocie zabudowano spadochronowy system ratowniczy BRS Magnum 501. W trakcie zdarzenia, kiedy samolot w autorotacji znalazł się na wysokości około 30 m, pilot zainicjował jego otwarcie. Silnik raketowy wyciągnął spadochron z zasobnika, ale okazało się, że spadochron nie był połączony z samolotem (rys. 8).

Spadochron z wyciągającym go silnikiem raketowym znajdował się w odległości 43,5 m od ogona samolotu. Szekla łącząca system z płatowcem była zakręcona.

Użycie systemu na tak małej wysokości nie dawało szansy na jego skuteczne zadziałanie. W Instrukcji Użytkownika w Locie tego samolotu napisano, że:

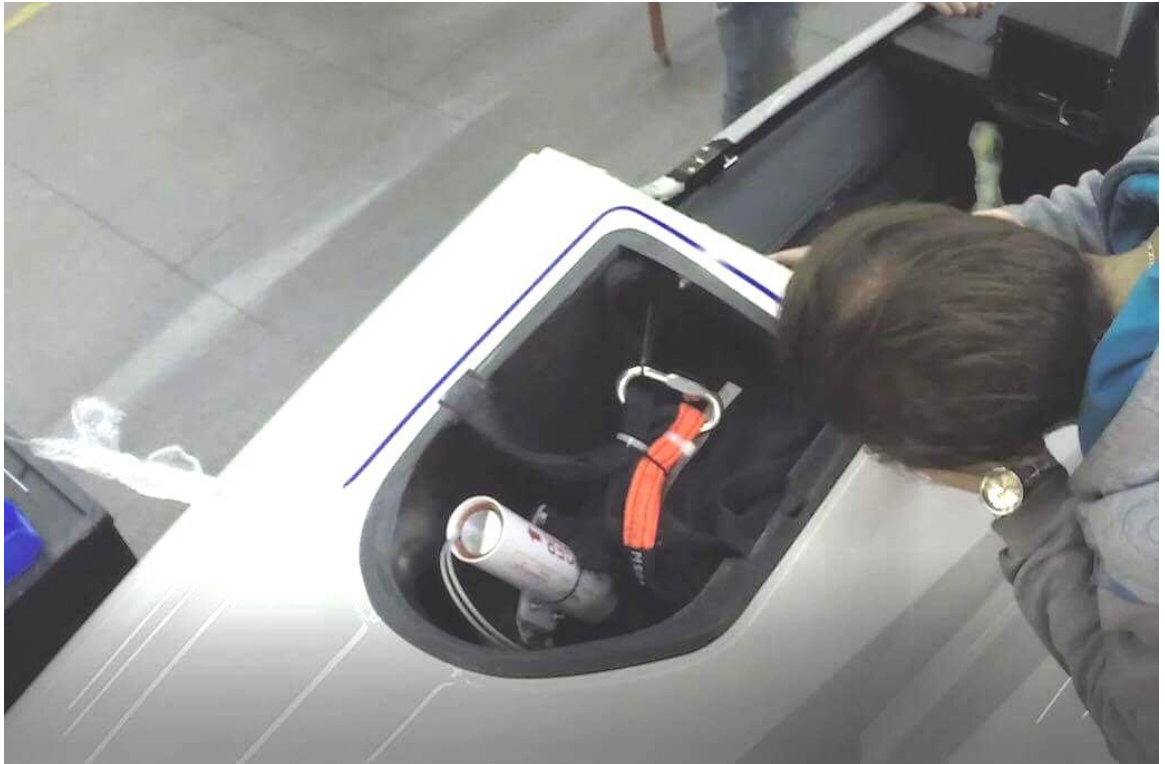
Rys. 9. Spadochronowy system ratunkowy BRS zamontowany na samolocie Tarragon
[źródło: SIA Pelegrin]

Na zapytanie skierowane do producenta samolotu o montaż systemu BRS, PKBWL otrzymało odpowiedź, że system został zamontowany w dniu 7 kwietnia 2015 r. w firmie Pelegrin Sp. z o.o. Producent załączył zdjęcie z montażu systemu (rys. 9).

Ponieważ samolot uległ spaleni, Komisja nie mogła ustalić czy na płatowcu były zamontowane taśmy, do których powinien być mocowany system ratunkowy.

Komisja nie była w stanie ustalić czy system BRS nie został połączony z płatowcem w trakcie jego montowania czy został odłączony w trakcie późniejszej eksploatacji.

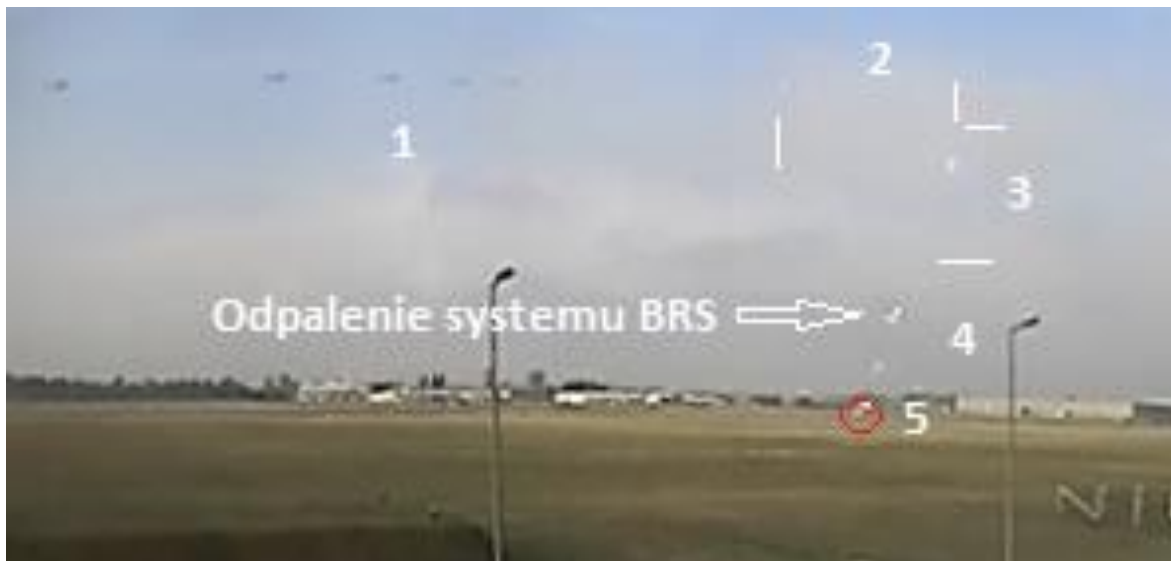
Rys. 10. Zapis z monitoringu lotniskowego, na podstawie którego przeprowadzono analizę końcowej fazy lotu [źródło: zarządzający lotniskiem]

- Zapis z kamery monitoringu (rys. 10). Na początku zapisu widać samolot już w trakcie łagodnego wznoszenia – odcinek 1 (7:48:27 do 7:48:39).

Na wysokości ok. 200 m AGL samolot rozpoczyna łagodny zakręt w lewo (wnioskując ze zmiany kąta padania promieni słonecznych na kadłub samolotu) i wlatuje w pojedynczą chmurę – odcinek 2 (7:48:39 do 7:48:46). Wlot samolotu w chmurę mógł spowodować chwilową utratę orientacji przestrzennej przez pilota. Następnie samolot pojawia się przepadając mocno przechylony na lewe skrzydło i rozpoczyna korkociąg w lewo – odcinek 3 (7:48:46 do 7:48:49). W kolejnej fazie – odcinek 4, samolot przechodzi z lewego do prawego korkociągu. Zmiana kierunku korkociągu mogła być spowodowana nieprawidłowym sposobem wyprowadzania z niego. Jeśli pilot wyprowadzał samolot z korkociągu wychylając ster kierunku w stronę przeciwną do kierunku obrotów i nie wykonał pełnego wychylenia drążka sterowego od siebie, to nastąpiłaby tylko zmiana kierunku korkociągu. Mogło też zdarzyć się tak, że po zatrzymaniu autorotacji w lewo, ze względu na małą wysokość (deficyt wysokości i czasu) pilot nie wycofał do końca prawej nogi i wyprowadzając zbyt gwałtownie samolot do lotu poziomego doprowadził do ponownej autorotacji (korkociągu), ale w prawo. Na wysokości około 30 m został wystrzelony spadochronowy system ratunkowy BRS (7:48:49 do 7:48:51). System ratunkowy nie był połączony z płatowcem, więc nie został zainicjowany proces otwierania się spadochronu. O godzinie 7:48:51 samolot zderzył się z ziemią – punkt 5.

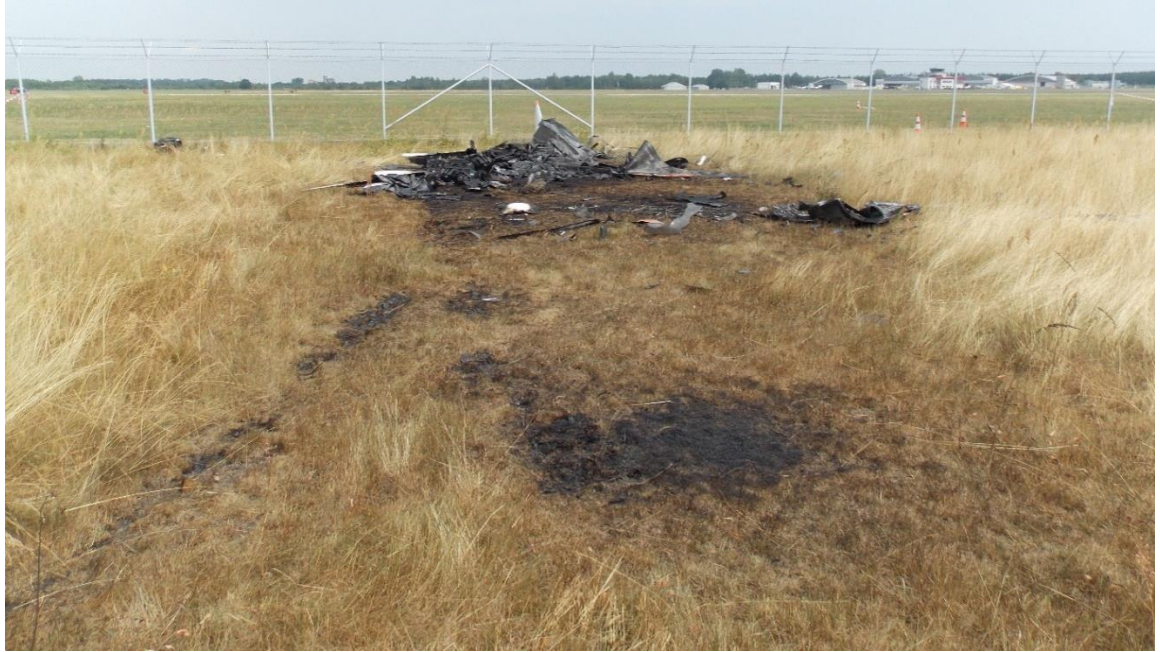
Zderzenie nastąpiło na kierunku południowym. W momencie zderzenia samolot opadał pod kątem około 70° w stosunku do powierzchni ziemi przechylony o kilka stopni na prawe skrzydło. W trakcie oględzin miejsca wypadku nie stwierdzono śladów dobiegu (rys. 11).

Rys. 11. Widok na miejsce zdarzenia. Widoczny spalony wrak samolotu oraz wypalona trawa wskazująca kierunek, w jakim rozlało się paliwo ze zbiorników po zderzeniu się samolotu z ziemią [źródło: PKBWL]

Po około 13 s od momentu zderzenia (7:49:04) samolot zaczął się palić.
