## PAŃSTWOWA KOMISJA BADANIA WYPADKÓW LOTNICZYCH

### Informacja o zdarzeniu [raport]

Numer ewidencyjny zdarzenia:	<b>941/18</b>			
Rodzaj zdarzenia:	<i>Poważny Incydent</i>			
Data zdarzenia:	<i>22.04.2018 r.</i>			
Miejsce zdarzenia:	<i>Lotnisko Polska Nowa Wieś (EPOP)</i>			
Rodzaj, typ statku powietrznego:	<i>Samolot, Cessna 182</i>			
Dowódca SP:	<i>Pilot zawodowy CPL(A)</i>			
Liczba ofiar / rodzaj obrażeń:	<i>Śmiertelne</i>	<i>Poważne</i>	<i>Lekkie</i>	<i>Bez obrażeń</i>
	-	-	-	4
Nadzorujący badanie:	<i>Jerzy Girgiel</i>			
Podmiot badający:	<i>PKBWL</i>			
Skład zespołu badawczego:	<i>Jerzy Girgiel</i>			
Forma dokumentu zawierającego wyniki:	<i>Informacja o zdarzeniu</i>			
Zalecenia:	<i>Nie</i>			
Adresat zaleceń:	<i>Nie</i>			
Data zakończenia badania:	<i>.....2018 r.</i>

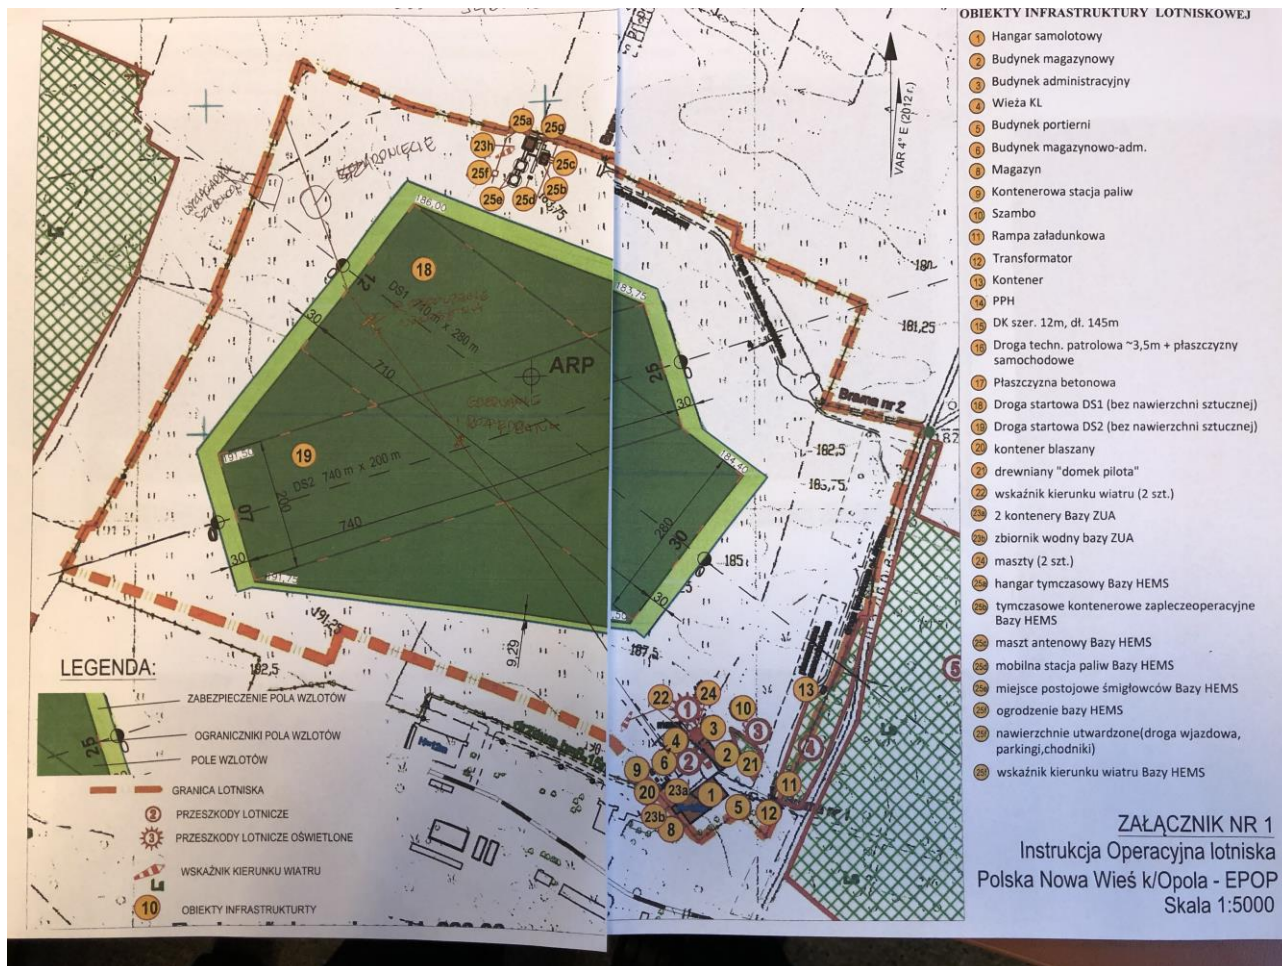
Foto nr 1. Schemat lotniska EPOP Aeroklubu Opolskiego z zaznaczonym kierunkiem startu RWY30.

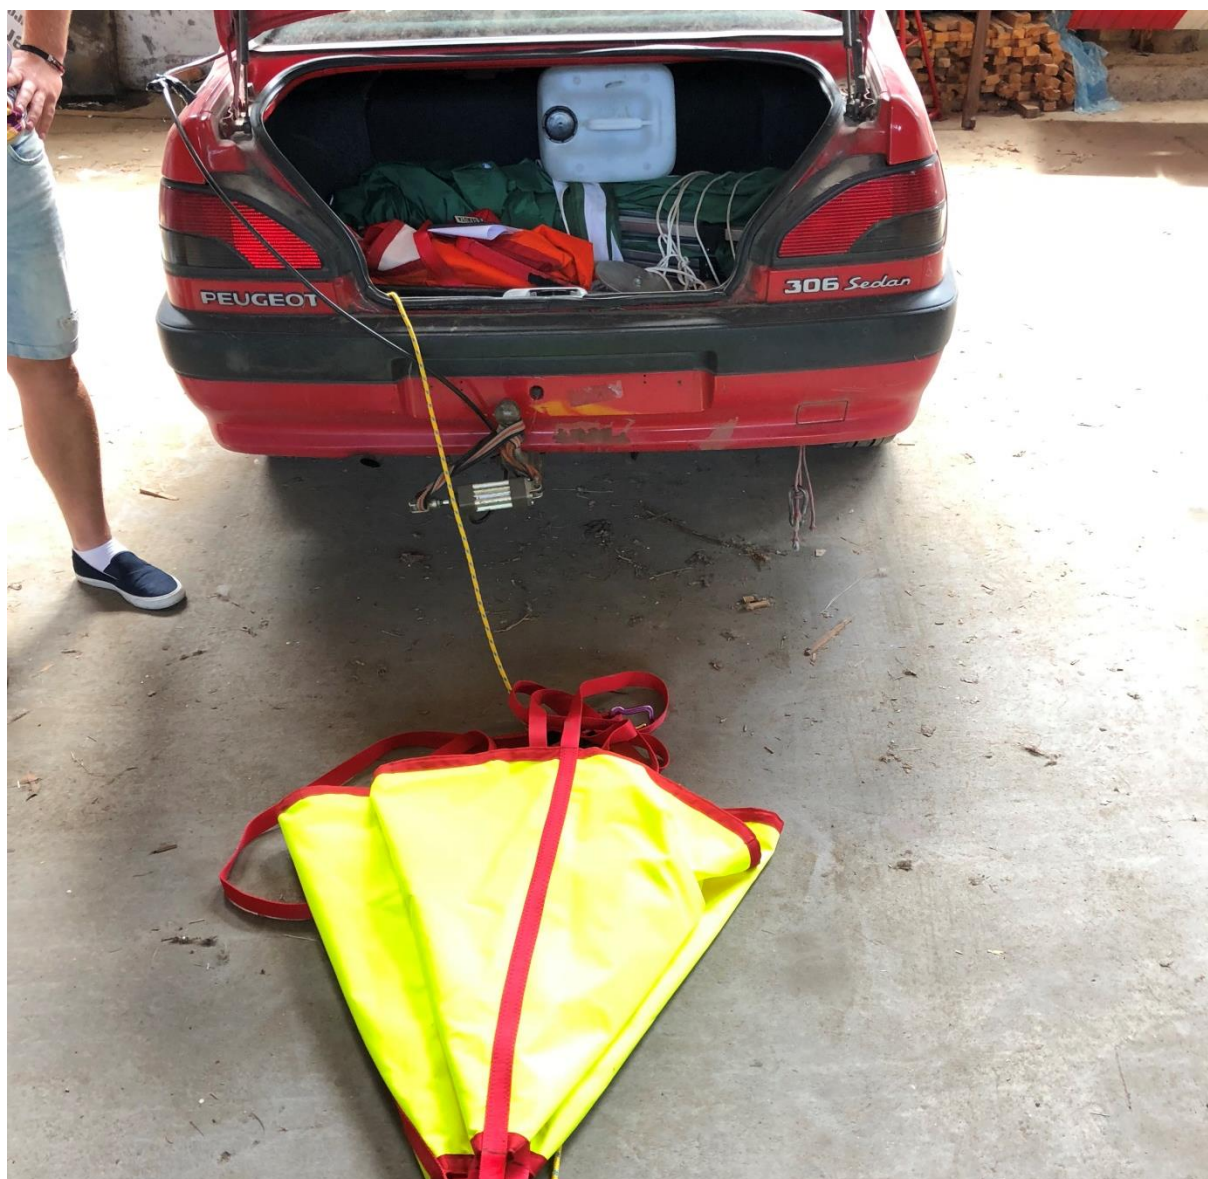
Rys. nr 2. Wyciągarka samochodowa do holowania paralotni.

2. Nie uzyskując odpowiedzi uznał, iż przestrzeń nad lotniskiem jest wolna i wykonał start.
3. Obsługa startowa wyciągarki paralotniowej widząc zbliżający się samolot na kierunku liny wyciągarkowej zareagowała szybszym jej ściągnięciem, jednak doszło do kontaktu z samolotem i nastąpiło zerwanie liny.

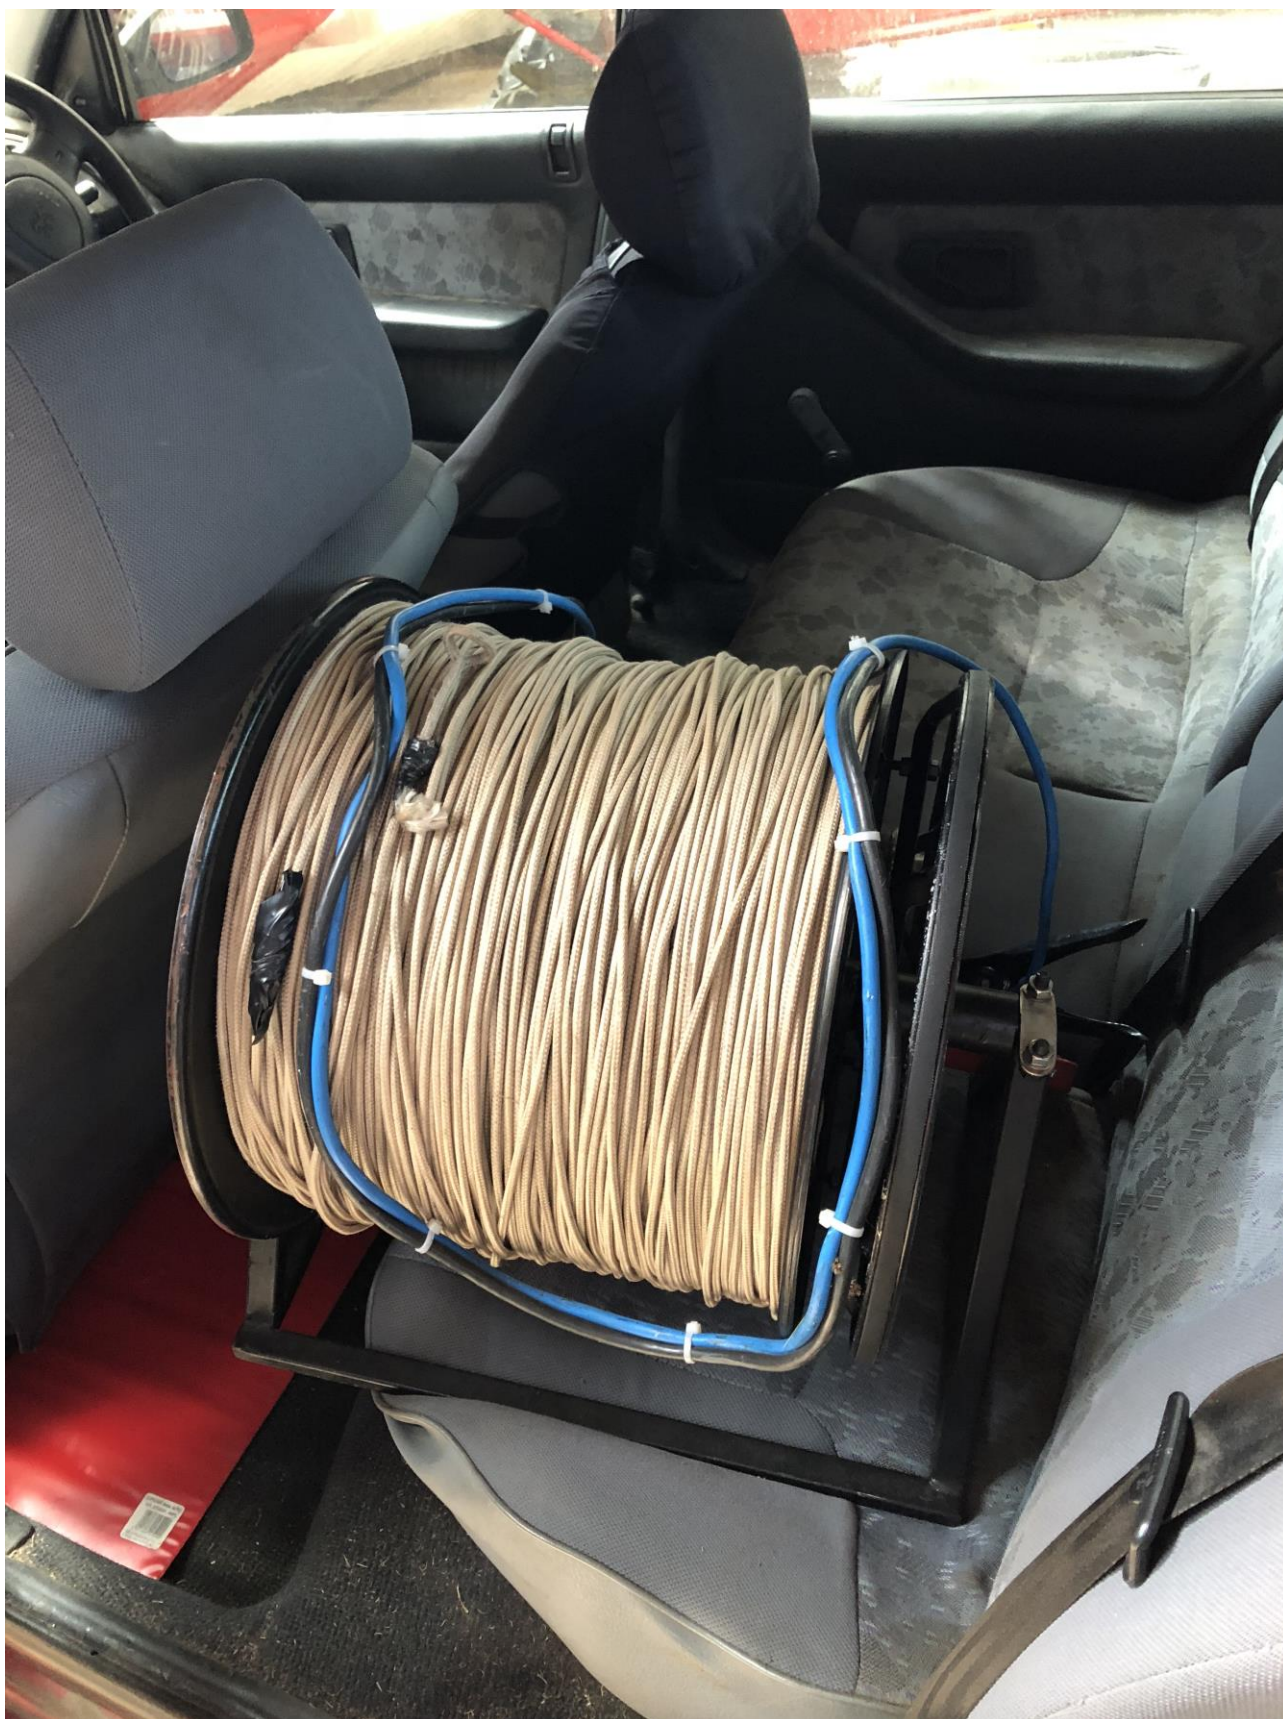
tym, że zahaczył prawą częścią skrzydła o opadającą linę wyciągarki paralotniowej, która uległa zerwaniu i oddzieliła się od samolotu.

Rys. nr 3. Lina holownicza wyciągarki samochodowej paralotniowej, która uległa zerwaniu.

5. Zahaczona i zerwana przez samolot opadająca lina, która została wyczepiona przez pilota paralotni, nie spowodowała uszkodzenia samolotu.
6. Obsługa „startu paralotniowego” poinformowała pilota samolotu o zdarzeniu poprzez zapasową radiostację.

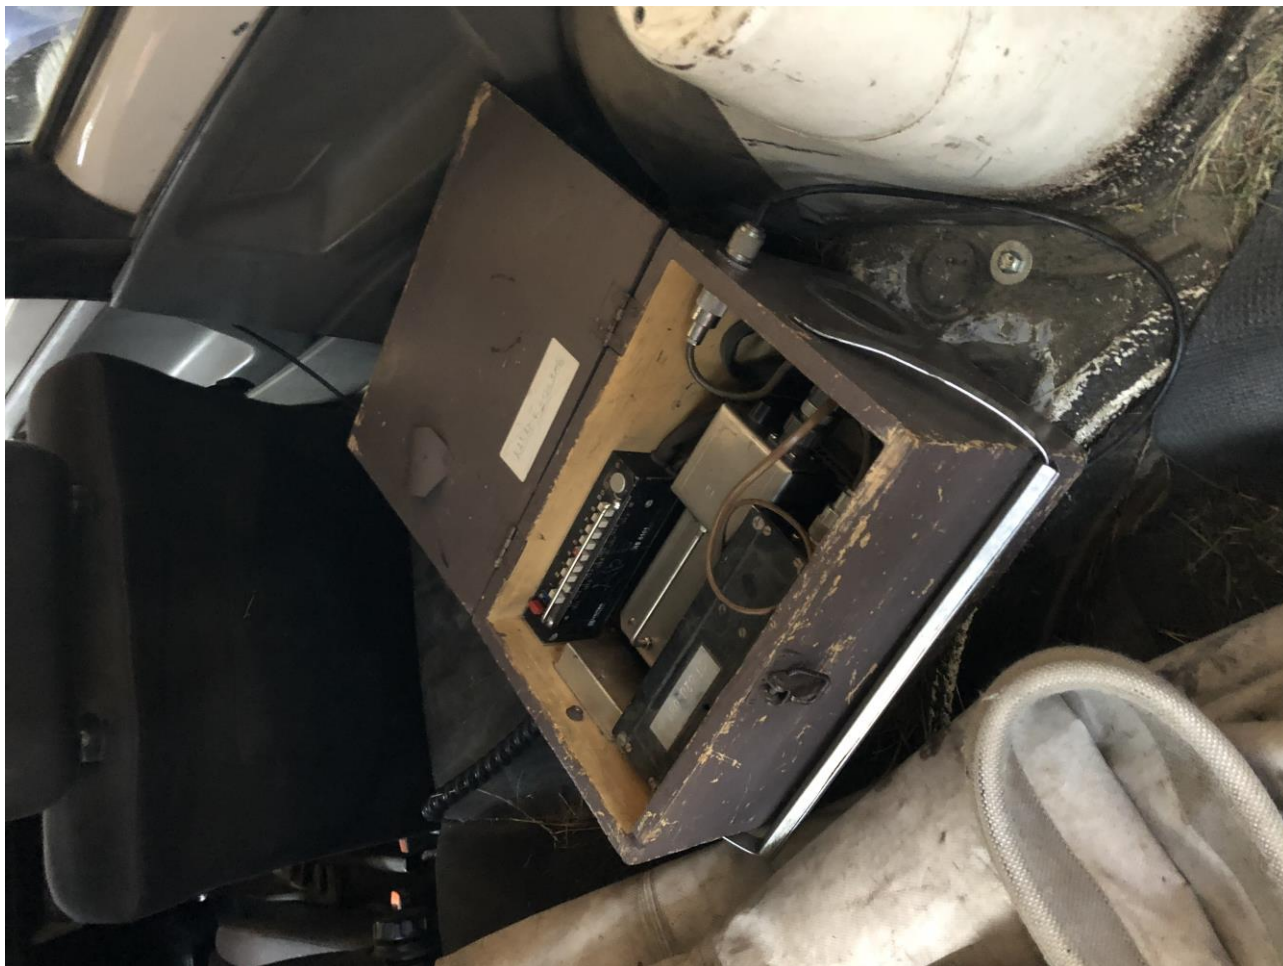
7. Radiostacja na „starcie spadochronowym” tzw. „skóra”- tzn. r/stacja RS6103 po rozpoczęciu lotów okazała się bezużyteczna ze względu na rozładowany akumulator, zastosowano łączność zastępczą realizowaną poprzez r/stację RS6101 zamontowaną w samochodzie VW Polo.

Rys. nr 4 R/stacja RS 6101 zainstalowana na samochodzie VW Polo.
