RAPORT KOŃCOWY

WYPADEK 2087/19

STATEK POWIETRZNY – Samolot Diamond DA20-C1, SP-KWG

DATA I MIEJSCE ZDARZENIA – 10 czerwca 2019 r., Modlin EPMO

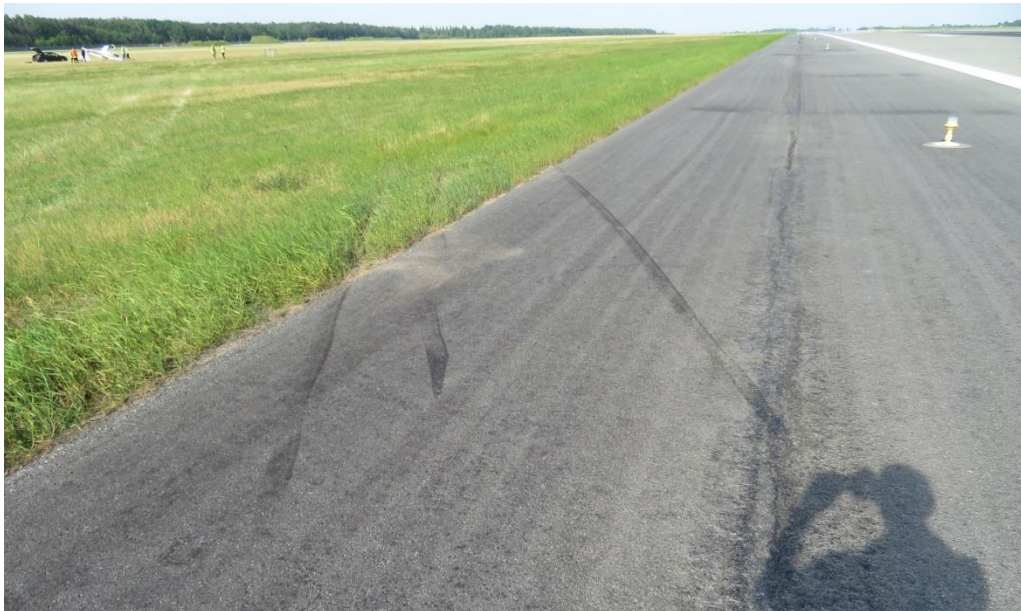
W trakcie oględzin miejsca wypadku i analizie zapisu z monitoringu stwierdzono, że pierwsze przyziemienie samolotu nastąpiło z lewej strony pasa betonowego na jego skrajnej części (rys. 1) a następnie po odbiciu samolot na wznoszeniu przemieszczał się w lewą stronę poza pas startowy na część trawiastą. Samolot w trakcie lotu

Rys. 1. miejsce pierwszego przyziemienia samolotu [źródło: PKBWL]

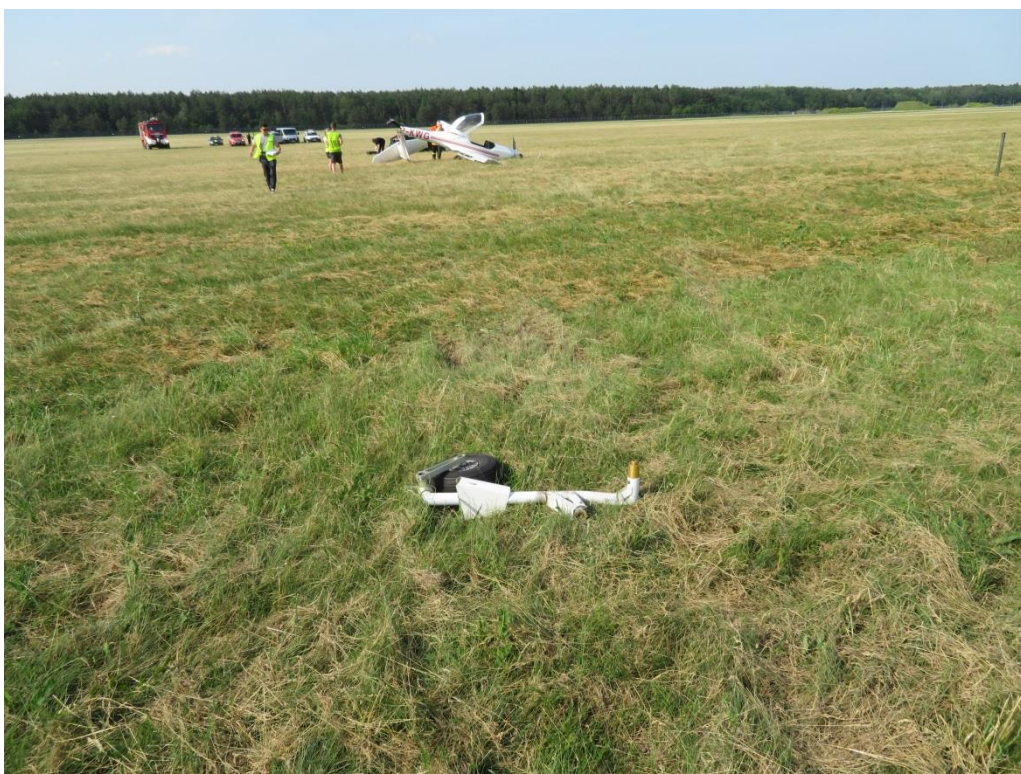
przechylił się na lewe skrzydło zahaczając skrzydłem o ziemię i przyziemił z trawersem prawdopodobnie pochyłony na „nos” czego skutkiem było urwanie przedniej goleni podwozia (rys. 2). Następnie samolot ponownie się odbił i przemieszczając się dalej w lewo uderzył w ziemię urywając prawe podwozie główne i uszkodzając śmigło i strukturę kadłuba (rys. 3).

Rys. 2. Urwana goleń przedniego podwozia [źródło: PKBWL]

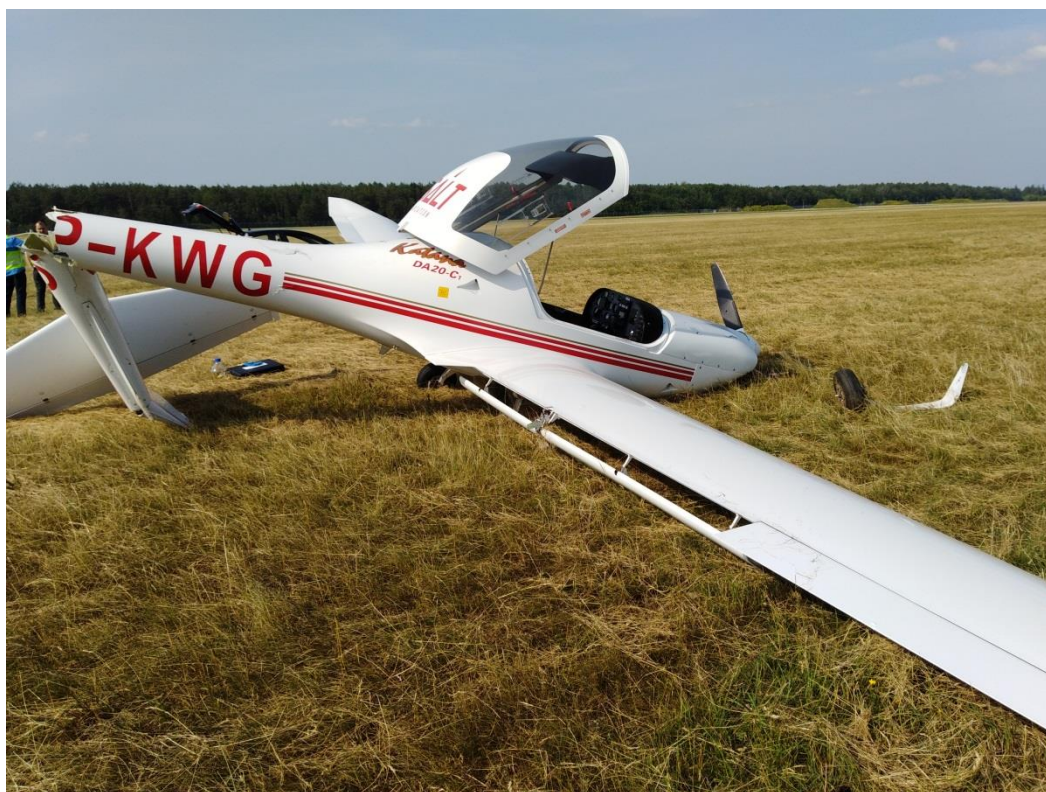
Rys. 3. Widok samolotu po wypadku [źródło: PKBWL]

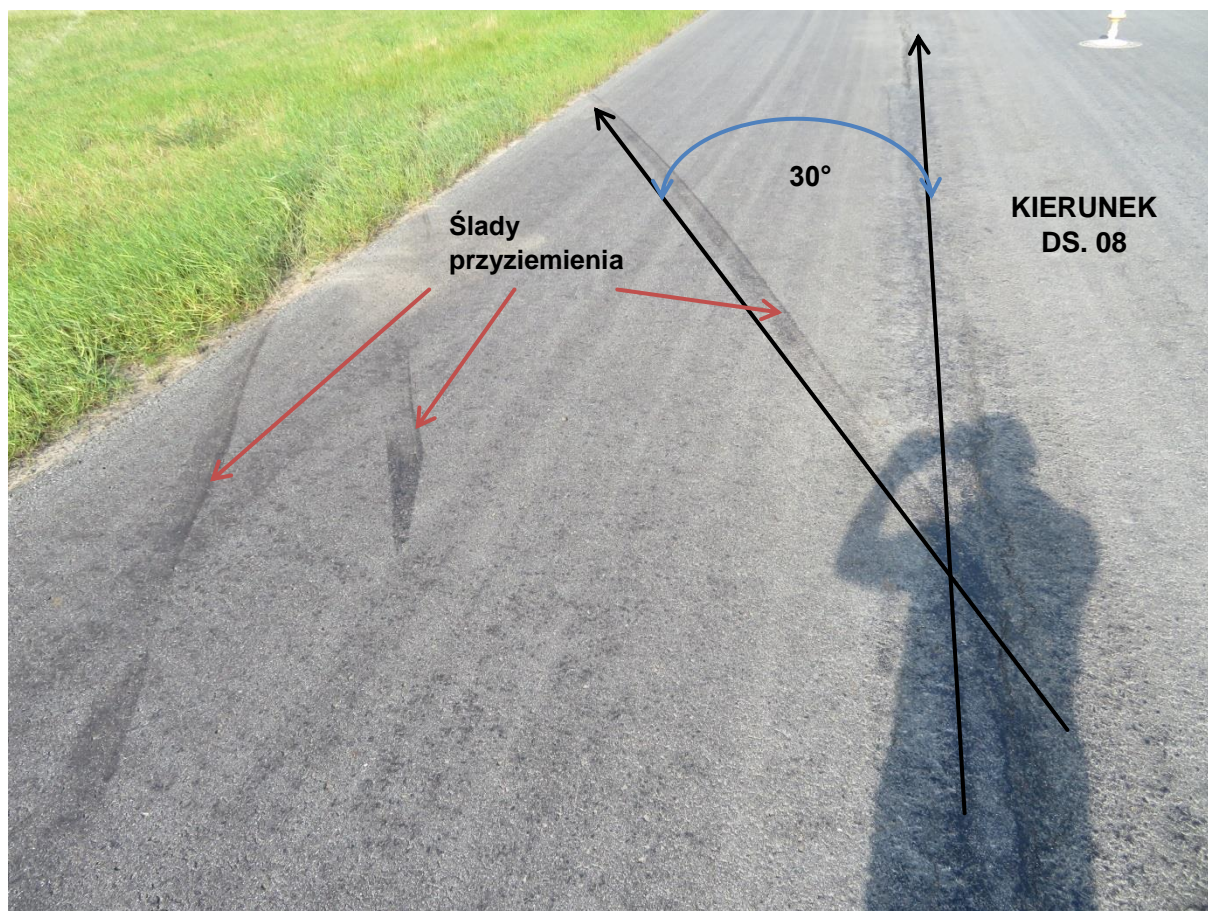
stwierdzono, że pierwsze zetknięcie samolotu z pasem betonowym było ok. 800 m od progu pasa 08 na wysokości stoisk postoju samolotów po południowej stronie lotniska. Samolot przyziemił na lewym skraju drogi startowej z lewym trawersem odchylony około 30° od osi drogi startowej w kierunku części trawiastej (rys. 4).

Rys. 4. Ślady pozostawione przez samolot po przyziemieniu [źródło: PKBWL]

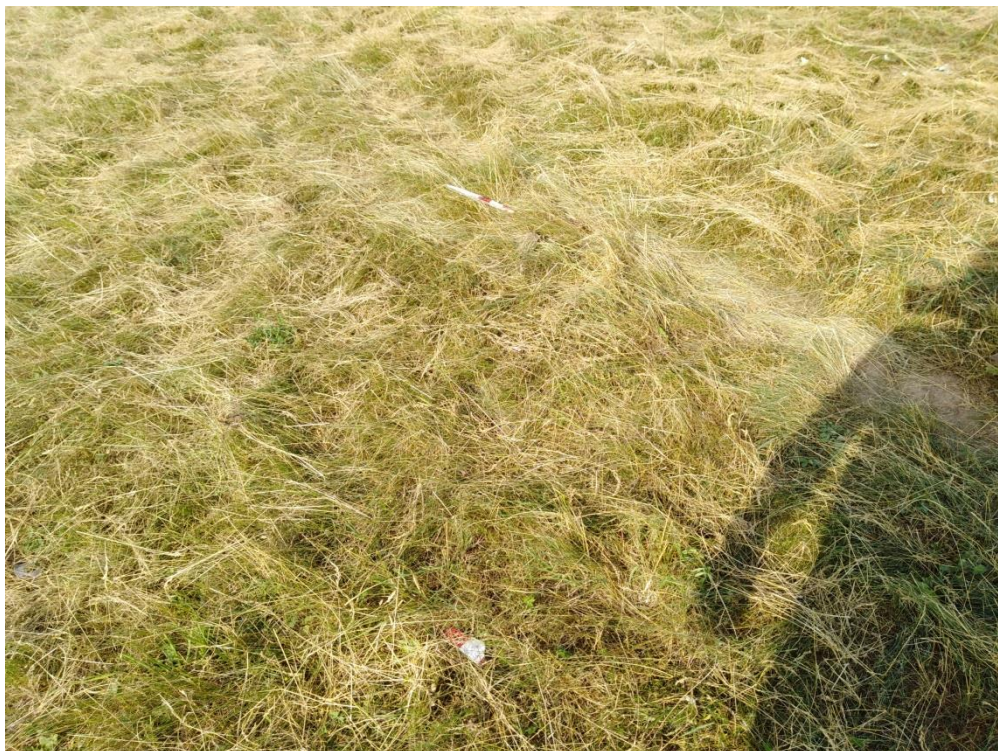
Następne ślady przyziemienia samolotu znajdują się w odległości ok. 60 m od drogi startowej na części trawiastej. W tym miejscu nastąpiło drugie przyziemienie samolotu, świadczą o tym ślady na części trawiastej lotniska, urwane przednie podwozie oraz części mocowania przedniego podwozia (metalowe i gumowe krążki), elementy śmigła i drobne fragmenty poszycia samolotu (rys. 5 i 6).

Rys. 5. Elementy uszkodzonego śmigła [źródło: PKBWL]

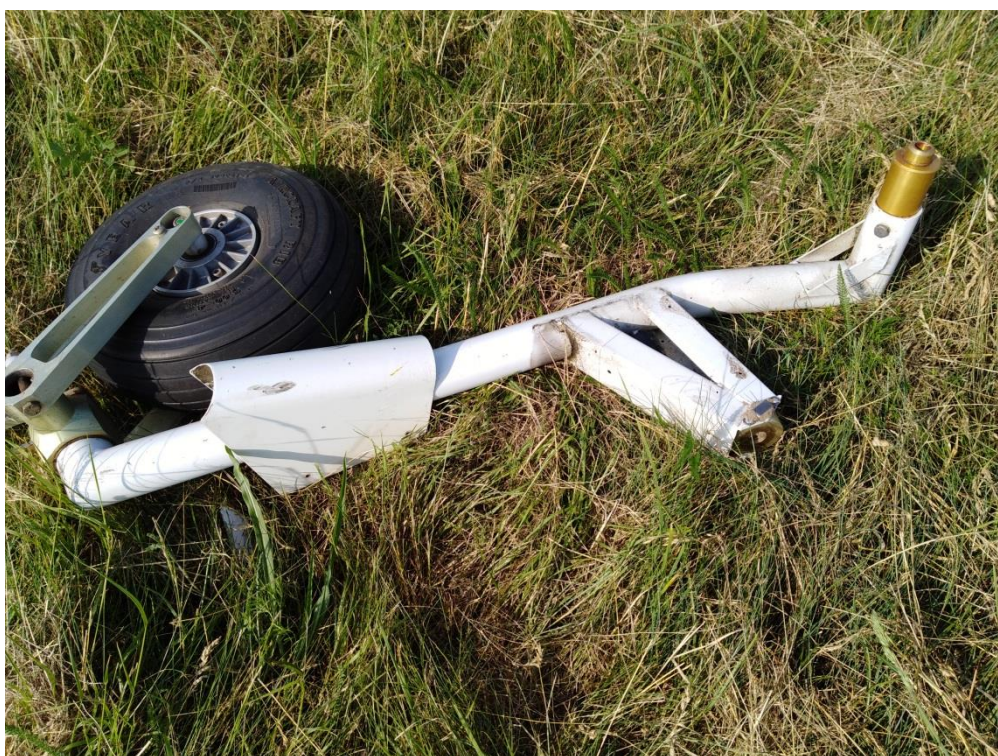
Pomiędzy pierwszym a drugim przyziemieniem samolot w trakcie lotu przechylił się na lewe skrzydło i zahaczył końcówką lewego skrzydła o trawiastą część lotniska (rys. 6) a następnie zderzył się z powierzchnią ziemi co doprowadziło do uszkodzeń opisanych wyżej. Zdaniem komisji po drugim zderzeniu z ziemią nastąpiło ponowne odbicie samolotu i przemieszczenie w lewo o około 30 metrów gdzie samolot ostatecznie zakończył lot. Trzecie przyziemienie doprowadziło do urwania prawej goleni podwozia głównego, wyłamania belki ogonowej wraz z usterzeniem oraz licznych uszkodzeń poszycia kadłuba, skrzydeł oraz ogólnych zniszczeń samolotu (rys. 7).

Rys. 6. Urwane przednie podwozie [źródło: PKBWL]

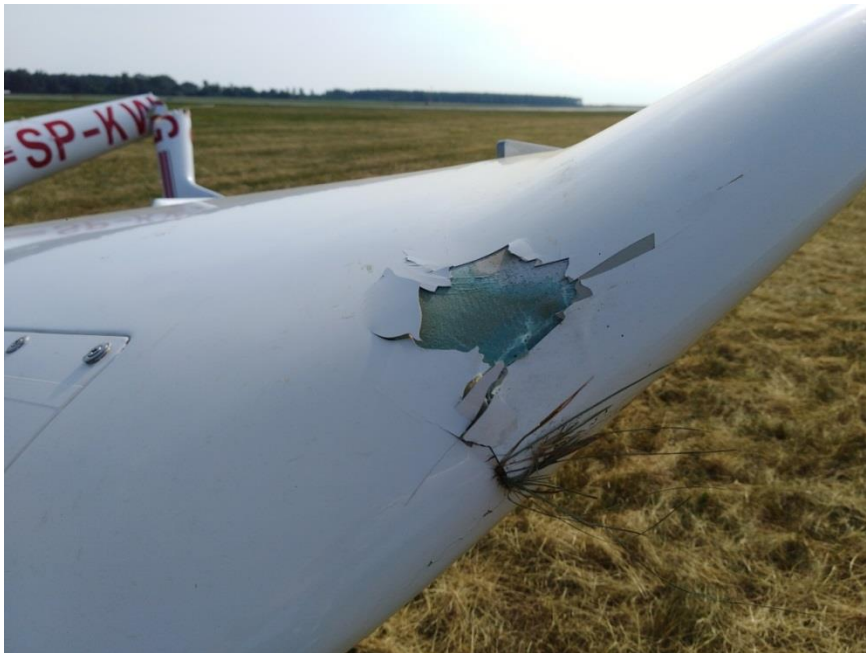
Rys. 7. Uszkodzona końcówka lewego skrzydła [źródło: PKBWL]

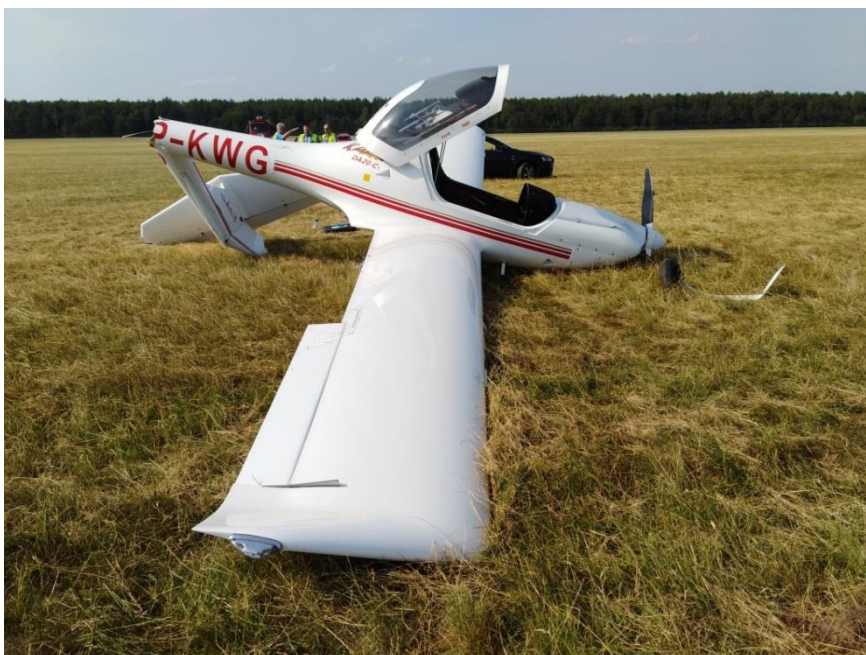
W wyniku zaistniałego zdarzenia doszło do licznych, rozległych uszkodzeń statku powietrznego. Ponieważ samolot jest konstrukcji kompozytowej, zderzenie kadłuba z ziemią spowodowało uszkodzenie jego struktury w wielu miejscach.

Pęknięcia oraz rozwarstwienia struktury kompozytowej wystąpiły na górnej i dolnej osłonie silnika, dolnej części kadłuba pod kabiną oraz rozległe za kabiną w miejscu przejścia kadłuba w część ogonową. Część ogonowa w odległości 0,5 m przed

statecznikiem pionowym uległa przełamaniu w lewo. Kabina wraz z przezierną osłoną nie uległy uszkodzeniu, zapewniając ochronę załodze samolotu i umożliwiając opuszczenie SP po zdarzeniu. W przedniej części samolotu zniszczeniu uległo dwułopatowe śmigło o konstrukcji drewnianej oraz podwozie przednie. Stała goleń podwozia przedniego wraz z kołem oddzieliła się od SP podczas uderzenia o ziemię i znajdowała się w znacznej odległości od wraku. Prawa kompozytowa goleń sprężysta stałego podwozia głównego została oderwana od kadłuba natomiast lewa goleń uległa deformacji i pozostała przy kadłubie. Na dolnej części kadłuba deformacji uległy wysunięte elementy takie jak stopnie do kabiny, anteny układów awioniki samolotu, elementy drenażowe instalacji silnika. Skrzydła samolotu nie oddzieliły się od kadłuba, natomiast uległy pomniejszym uszkodzeniom w wielu miejscach. Pęknięcia i rozwarstwienia struktury skrzydeł powstały szczególnie w pobliżu krawędzi natarcia obu skrzydeł oraz końcówki skrzydła lewego. Analogiczne uszkodzenia ujawniono w obrębie usterzenia ogonowego samolotu, w szczególności na krawędzi natarcia statecznika pionowego oraz w obrębie krawędzi spływu steru wysokości. Obustronnie na skrzydłach deformacji uległy mocowania klap skrzydłowych a w przypadku skrzydła prawego nastąpiło wyrwanie mocowania popychacza sterującego wychyleniem klapy na skutek czego kłapa opadła swobodnie pod skrzydło.

Rys. 8. Widok zniszczonego samolotu [źródło: PKBWL]
