RAPORT KOŃCOWY

Wypadek 2189/19

STATEK POWIETRZNY – Szybowiec SZD-48.1M Jantar Std. 2M

DATA I MIEJSCE ZDARZENIA – 16 czerwca 2019 r. w miejscowości
Szczury k. Ostrowa Wielkopolskiego

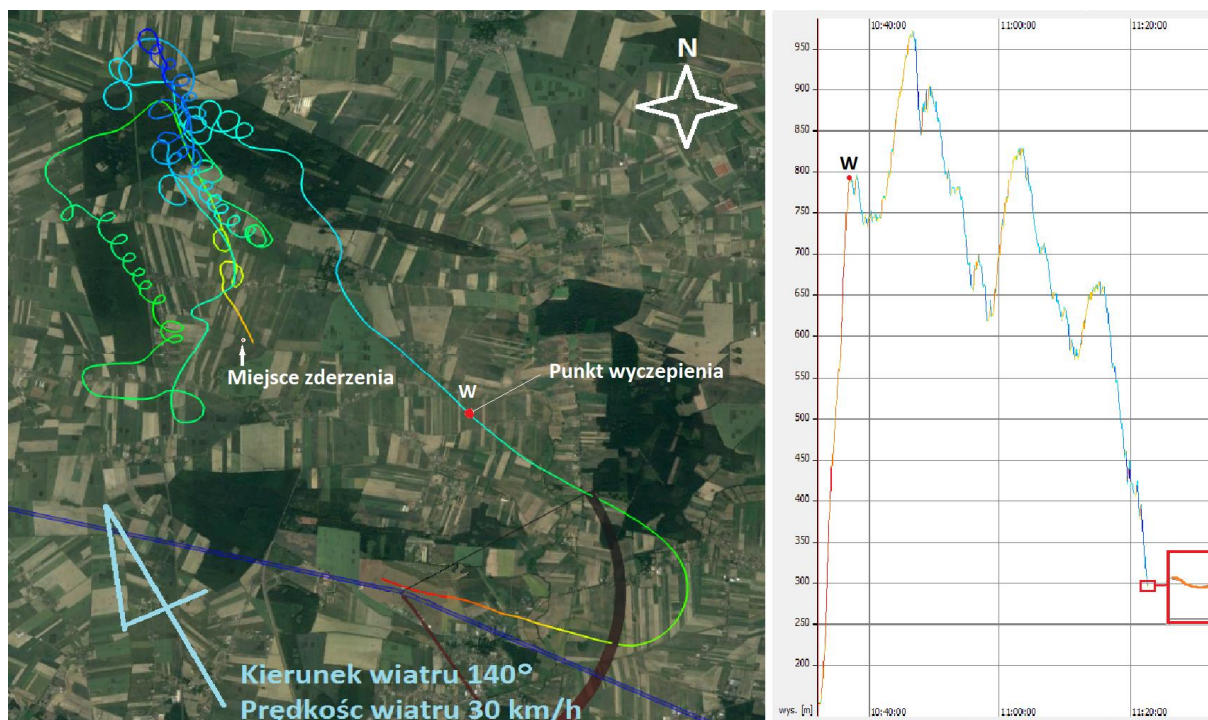
Rys. 2. Zapis lotu szybowca odczytany z rejestratora GPS [źródło: PKBWL]

Jak widać na zapisie lotu (rys. 2), w pierwszym kominie termicznym (zwany dalej kominem) po wyczepieniu (punkt W na rys. 2) szybowiec wzniósł się na wysokość około 800 m. W kolejnych kominach osiągnięte wysokości były mniejsze. W trakcie krążenia szybowiec był znoszony z wiatrem (maksymalnie oddalił się od lotniskana około 9 km). Zdaniem Komisji przy wietrze wiejącym z prędkością 30 km/h (szczególnie przy słabych noszeniach termicznych - zwanych dalej noszeniami) pilot powinien poszukiwać kominów na nawietrznej stronie lotniska, po to, aby w trakcie krążenia wiatr nanosił go w jego stronę. Takie postępowanie dawałoby większą możliwość wykorzystywania słabszych noszeń i zapewniałoby lot w stożku dolotowym do lotniska. W badanym przypadku zasięg szybowca w locie pod wiatr wynosiłby około 15,5 km z wysokości 1000 m.

Po nabraniu wysokości w ostatnim kominie szybowiec mógł jeszcze dolecieć do lotniska (z zapasem wysokości około 50 m). Jednak po zakończeniu krążenia, kiedy pilot odleciał z wiatrem lotnisko było poza zasięgiem lotu szybowca. Ponieważ pilot nie odnalazł noszeń więc już na wysokości około 300 m powinien przygotować się do lądowania w terenie przygodnym.

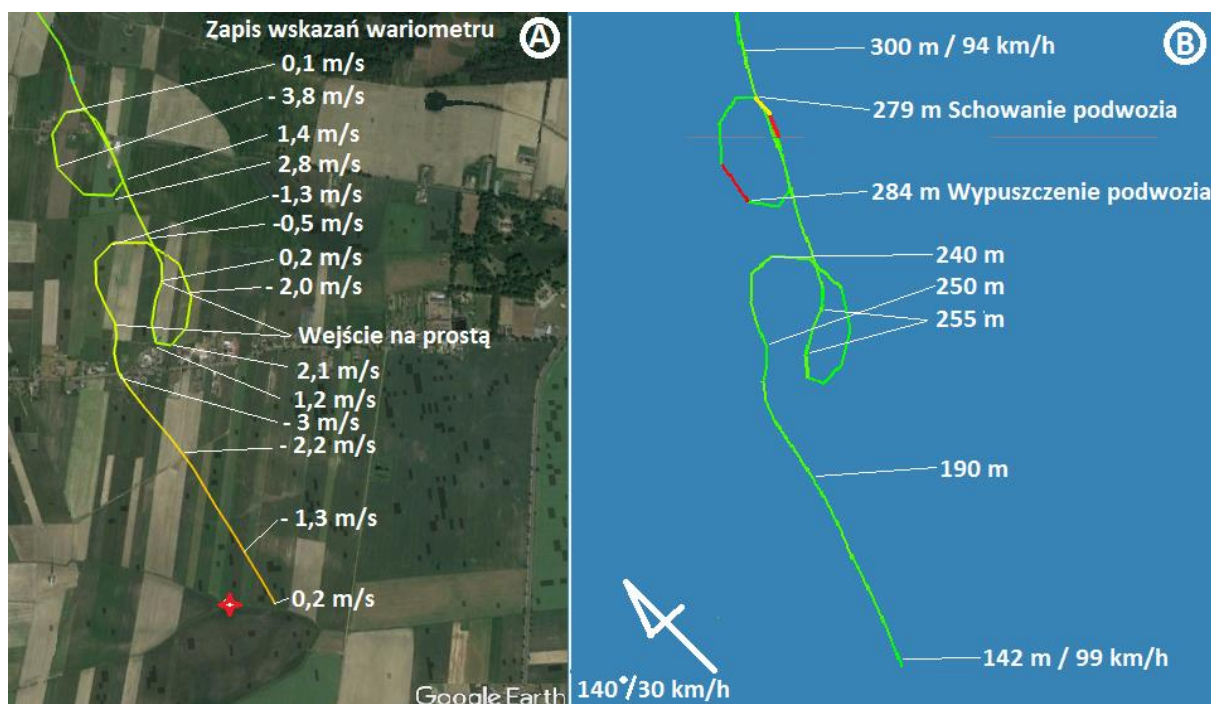
Z analizy zapisu lotu i poziomu hałasu w locie (rys. 3) można wywnioskować, że, kiedy szybowiec znalazł się na wysokości 284 m pilot wypuścił podwozie, ale chwilę później je schował. Może to świadczyć o tym, że podjął decyzję o lądowaniu w terenie przygodnym, ale ponieważ opadanie szybowca zaczęło wahać się w pobliżu zera, a chwilami szybowiec się wznosił (rys. 3 – A) prawdopodobnie pilot uznał, że uda mu się jeszcze odzyskać wysokość, zmienił decyzję i schował podwozie. Chwilę później na wysokości 255 m szybowiec wykonał zakręt w prawo o około 35° tak jakby pilot wyprowadził go na prostą do lądowania. Gdy szybowiec ponownie wleciał w obszar wznoszącego się powietrza pilot wykonał ciasny zakręt

w lewo a po chwili zwiększył jego promień, ale szybowiec ponownie wleciał w obszar opadającego powietrza. Na zapisie widać, że pilot zakręcił lekko w prawo i leciał przez chwilę równoległe do pól jakby ponownie zamierzał lądować w terenie przygodnym na tym kierunku. Zmienił jednak decyzję i odchylił kierunek lotu w lewo (kurs 150°).

Rys. 3. Zapis końcowej fazy lotu szybowca (A) i zapis poziomu hałasu (B) zarejestrowany na GPS [źródło: PKBWL]

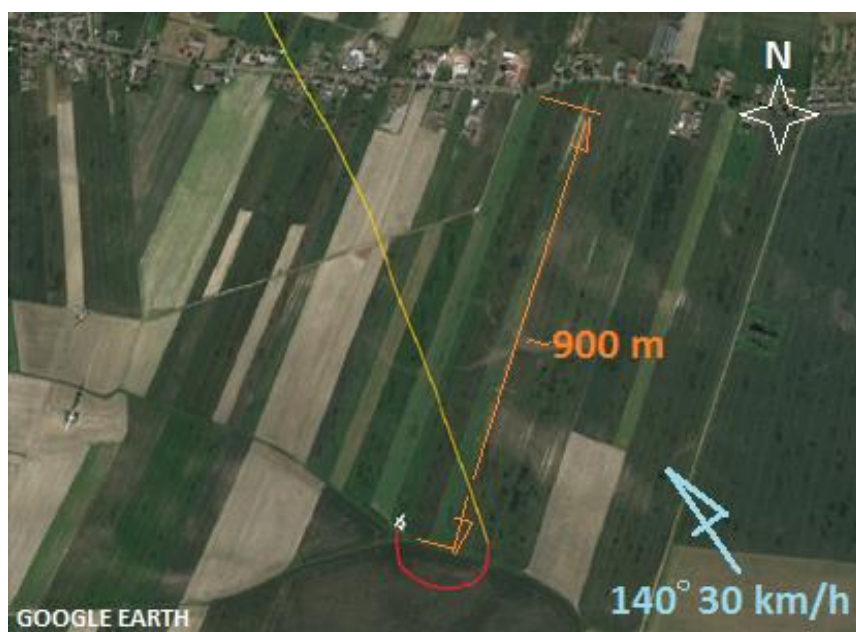
Prawdopodobnie, pilot zauważył długie pola i postanowił na jednym z nich wykonać lądowanie z wiatrem tak, aby zakończyć dobieg bliżej drogi, co przyspieszyłoby i ułatwiło transport szybowca.

Rys. 4. Zapis końcowej fazy lotu. Na czerwono zaznaczono najbardziej prawdopodobny tor lotu szybowca przed zderzeniem [źródło: PKBWL].

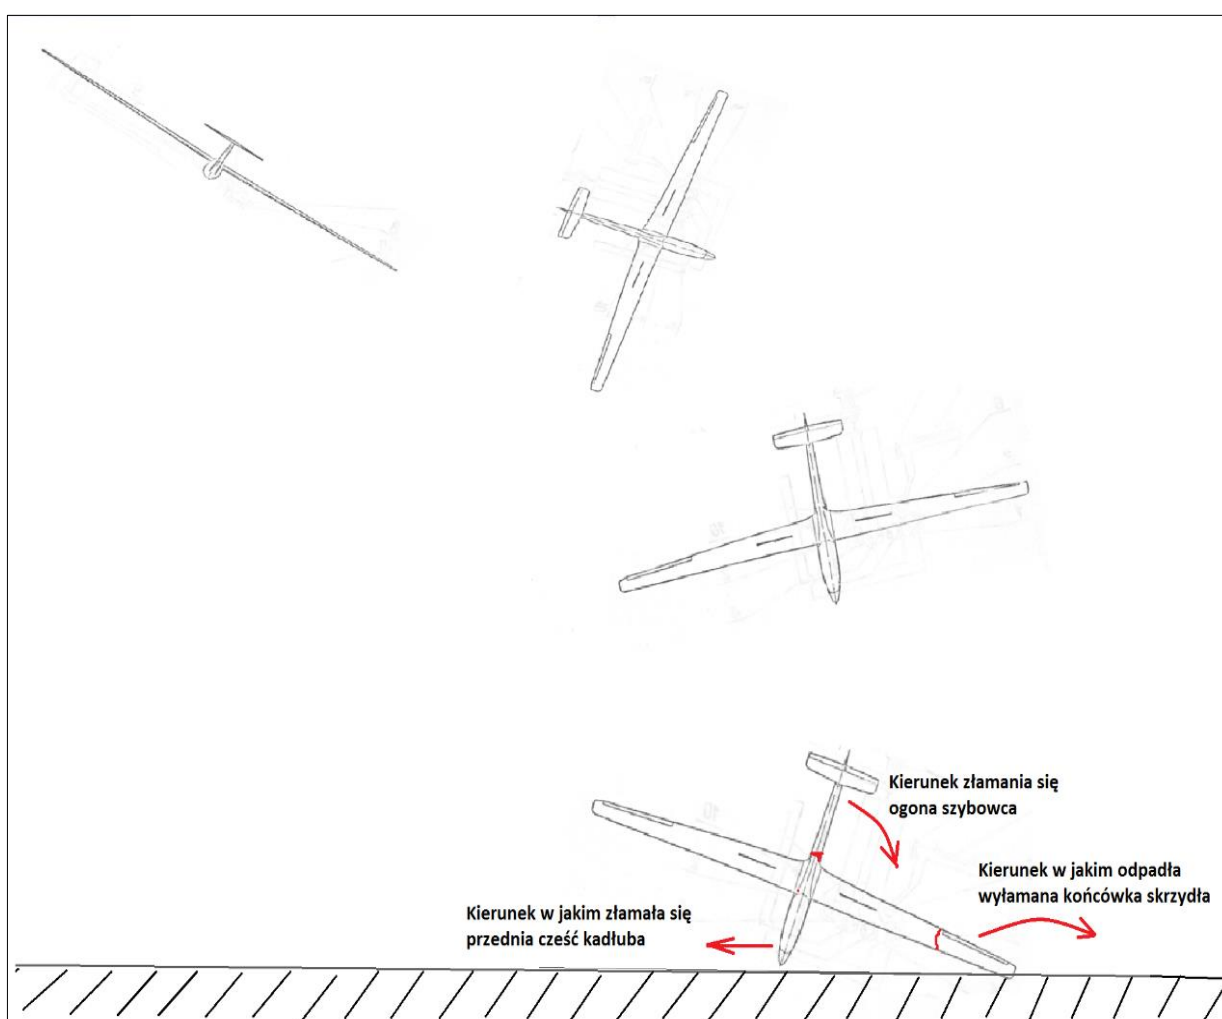
W trakcie wykonywania zakrętu na małej wysokości w prawo szybowiec został przeciągnięty i wpadł w korkociąg. Zdaniem Komisji najprawdopodobniej w trakcie wykonywania zakrętu w prawo, kiedy pilot obrócił głowę w prawo, aby jak najszybciej zobaczyć pole, które wybrał do lądowania przygodnego, mimowolnie lekko wdepnął prawy pedał steru kierunku i podciągnął drążek sterowy na siebie (rys. 2 fragment wykresu w czerwonej ramce) nieświadomie wprowadzając szybowiec w korkociąg. Sposób, w jaki szybowiec zderzył się z ziemią świadczy o tym, że zderzenie nastąpiło w trakcie wyprowadzania z korkociągu po zatrzymaniu obrotu autorotacyjnego, w trakcie „wahnięcia” się szybowca przy przejściu do lotu pionowego. Jako pierwsze w ziemię uderzyło lewe skrzydło, które złamało się na wysokości lotki, następnie przednia część kadłuba, i prawe skrzydło. W trakcie zderzenia złamała się belka ogonowa (w lewą stronę) tuż za skrzydłami. Szybowiec zderzył się z ziemią praktycznie pionowo (brak śladów dobiegu rys. 4, 5).

Rys. 4. Szkic najbardziej prawdopodobnej ostatniej fazy lotu. [źródło: PKBWL].

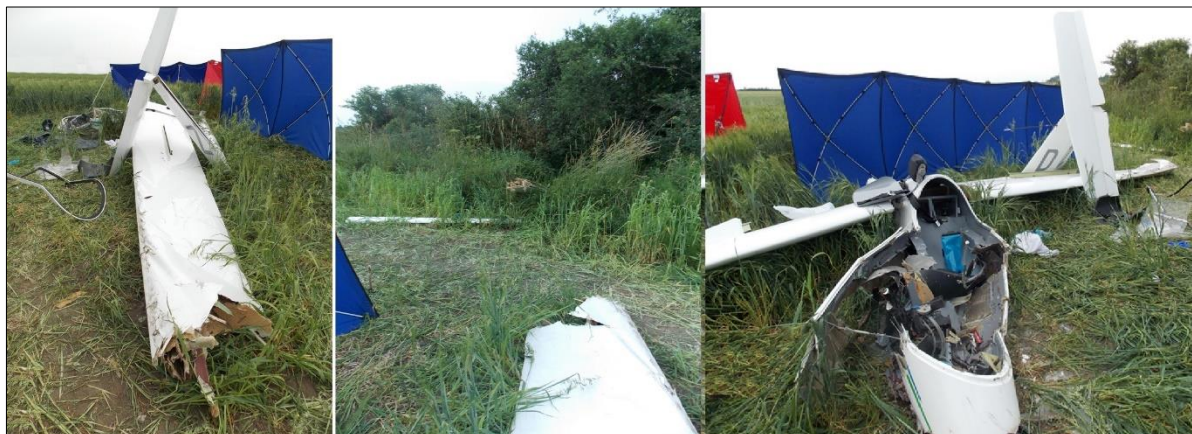
Rys. 5. Na zdjęciach pokazano szybowiec po wypadku [źródło: PKBWL].

Zbyt późna decyzja pilota o wykonaniu lądowania w terenie przygodnym.
