# RAPORT KOŃCOWY

WYPADEK 2019/2199

STATEK POWIETRZNY – Samolot Jakowlew Jak-52, SP-YDD

DATA I MIEJSCE ZDARZENIA – 15 czerwca 2019, Płock, rzeka Wisła.

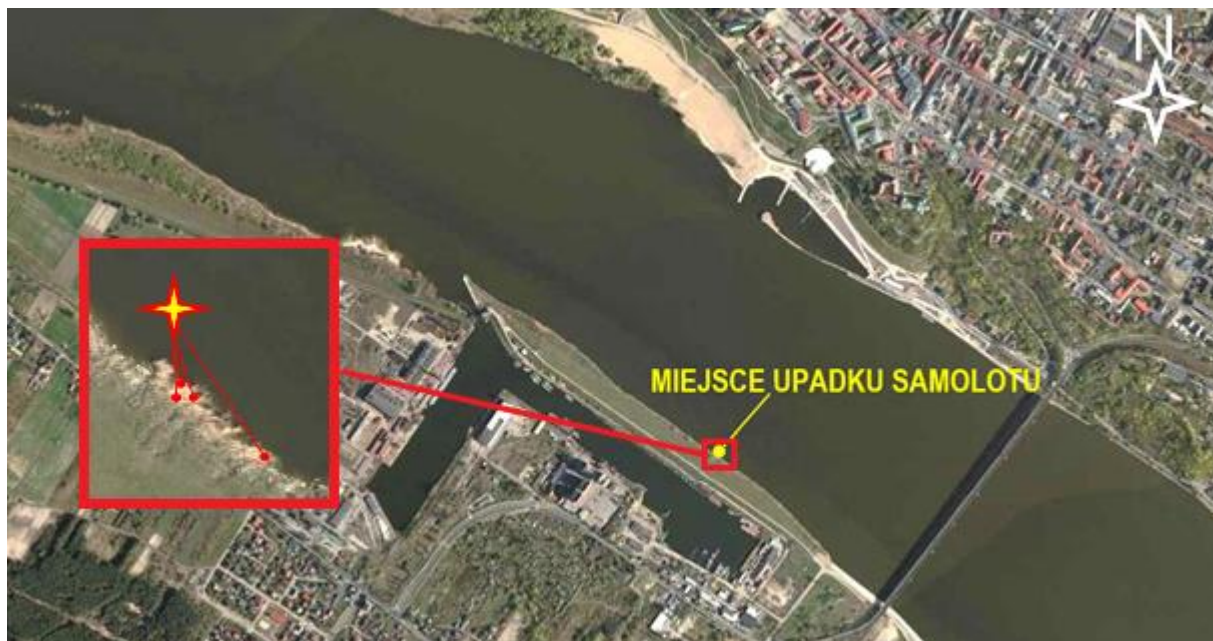
Wypadek zdarzył się po południowo-zachodniej stronie Płocka nad rzeką Wisłą (rys. 1). Strefę pokazu wyznaczała barka zakotwiczona na Wiśle wraz z linią zakotwiczonych boi. Ustawienie barki wskazywało kierunek wiatru w danym dniu (dziobem pod wiatr). Samolot zderzył się z powierzchnią wody w odległości ok. 10-12 m od lewego brzegu rzeki (wsp. 52°32'13.96"N 019°40'44.47"E), przy półwyspie oddzielającym jej główny nurt od basenu portu i stoczni rzecznej (Rys. 2).

Rys. 2. Miejsce upadku samolotu i orientacyjny rozrzut szczątków (czerwona ramka) [źródło: PKBWL]

Po zderzeniu samolot skapotował i osiadł na dnie rzeki na głębokości ok. 7 m w pozycji odwróconej (kabiną do dołu). W trakcie zderzenia do samolotu oddzieliły się elementy różnej wielkości i zostały wyrzucone na brzeg (Rys 2).

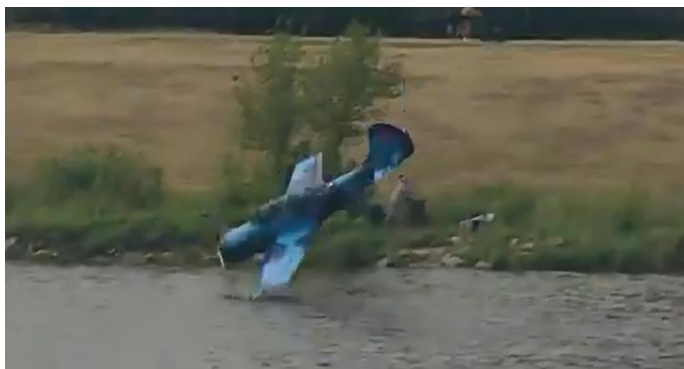
Samolot zderzył się z powierzchnią wody pod kątem około 25°. Jako pierwsze w wodę uderzyło lewe skrzydło, a następnie silnik i prawe skrzydło (rys.3).

Rys. 3. Chwila zderzenia samolotu z wodą [źródło: Internet]

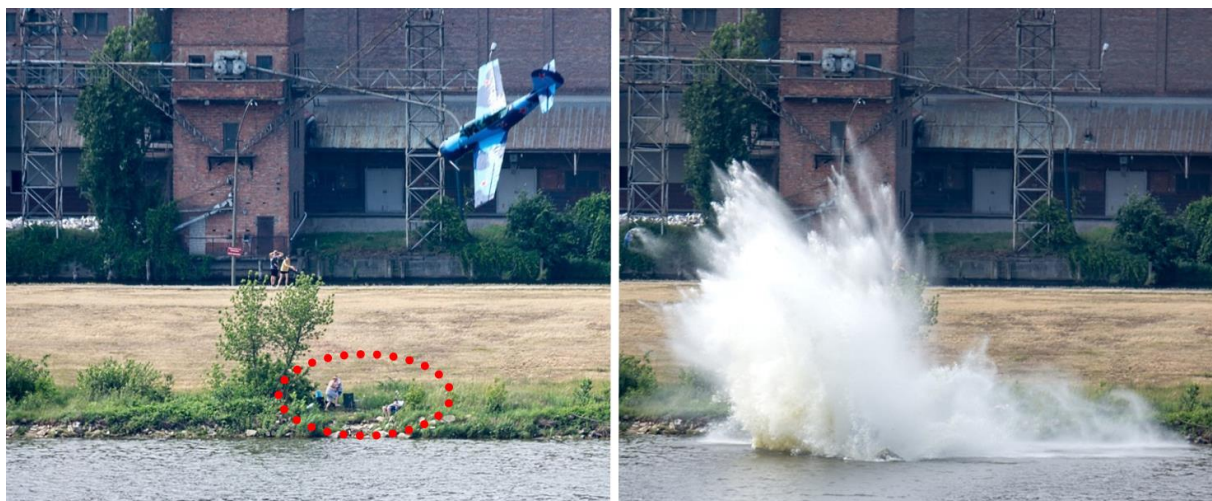
Rys. 4. Upadek samolotu [foto: Internet, autor NN]

Przebieg wypadku stworzył zagrożenie dla grupy kilku osób wypoczywających na brzegu rzeki. Samolot wpadł do wody w odległości ok. 12-14 m od nich (Rys. 4). Niektóre szczątki oddzielone od samolotu w trakcie zderzenia z wodą upadły na brzegu.

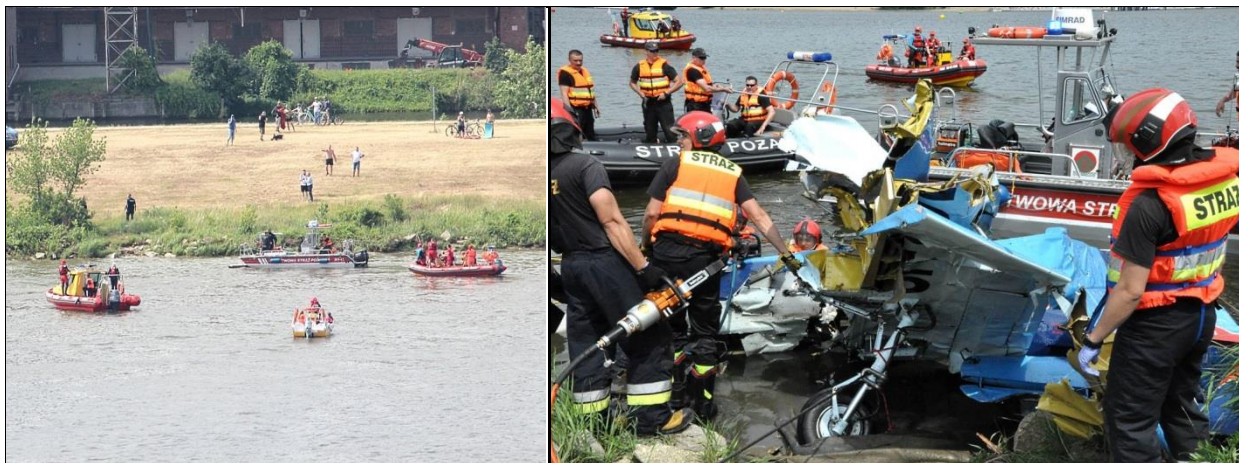
Rys. 5. Akcja ratownicza i wydobywanie wraku samolotu [foto: Internet-autor NN i KMP Płock]

Po zdarzeniu, siły i środki znajdujące się na wodzie natychmiast przystąpiły do działań (Rys. 5).

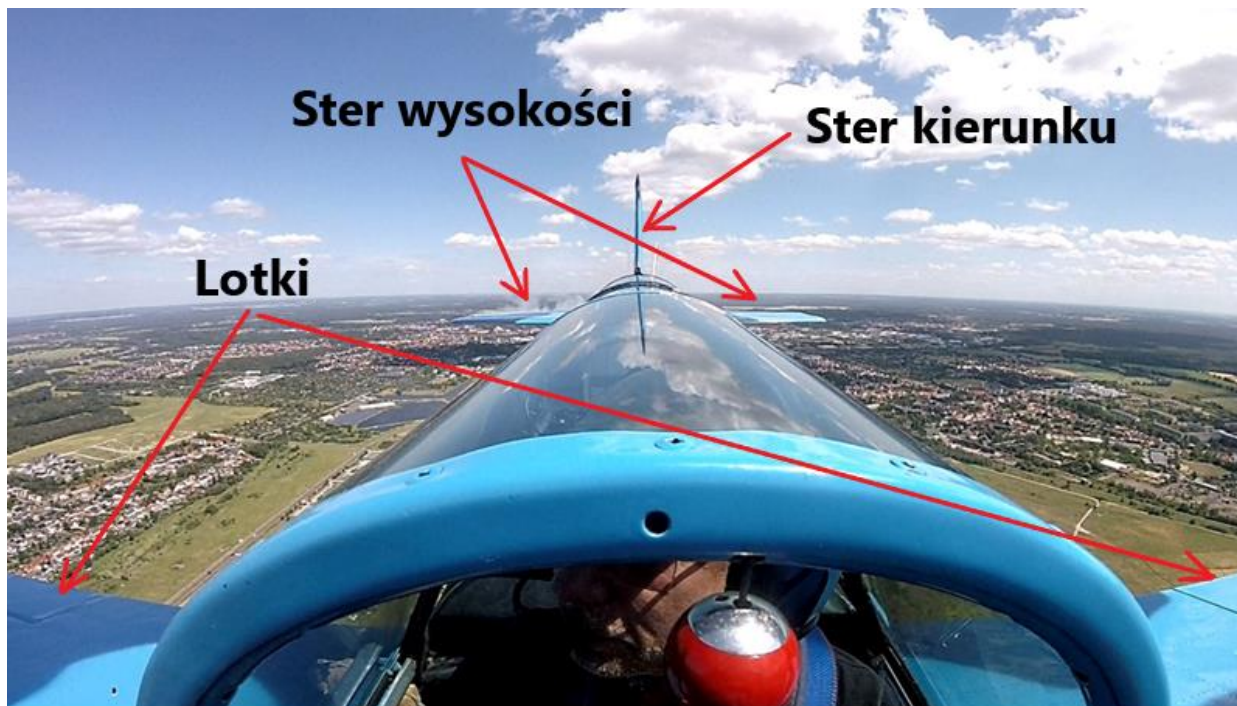
Rys. 6. Obraz z kamery na wiatrochronie – dobrze widoczne powierzchnie sterowe  
[źródło: właściciel samolotu – kadr z filmu video]

Analiza zapisu lotu kamerą GoPro pozwoliła ustalić, że:

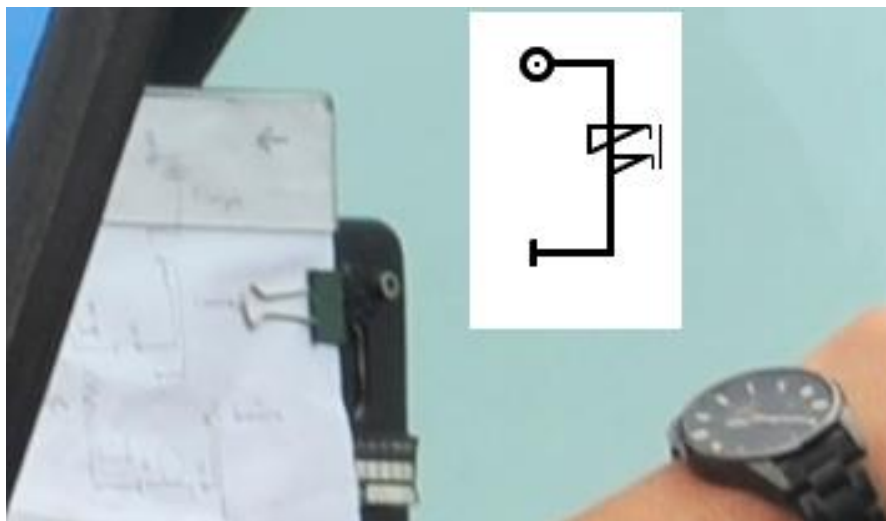
Pilot rozpoczął pokaz na wysokości około 1200 m (AGL). Na zdjęciu pilota w kabinie wykonanym przed lotem widoczny jest zapis wiązanki, którą najprawdopodobniej pilot planował wykonać na pokazach (Rys. 7).

Rys. 7. Zdjęcie fragmentu wiązanki umocowanej w kabinie samolotu w dniu pokazu [źródło:]

Powiększenie wiązanki jest nieostre, jednak na podstawie obrysu i kierunku wyjścia z figury można wnioskować, że jest to półtorej lub dwie i pół zvitki korkociągu. Na filmie zarejestrowanym kamerą zamontowaną na owiewce kabiny widać, że pilot, po wykonaniu półtorej zvitki korkociągu próbuje z niego wyprowadzić, co mu się nie udaje. Pilot powinien wyznaczyć sobie wysokość decyzyjną na jakiej opuści samolot (wykonując skok ratunkowy na spadochronie) w przypadku, gdyby nie udało się wyprowadzić samolotu z korkociągu.

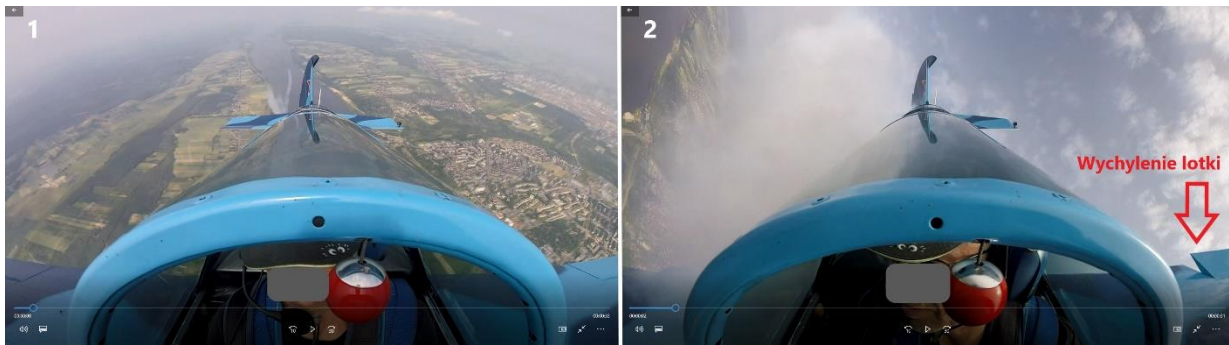
Po zajęciu strefy pokazów, pilot zdjął obroty silnika, wychylił ster wysokości do góry, a ster kierunku w prawo – wprowadził samolot w prawy korkociąg. Po chwili wychylił drążek w lewo (w kierunku przeciwnym do kierunku autorotacji), aby korkociąg miał charakter korkociągu płaskiego (rys. 8).

Rys. 8. Wprowadzenie do korkociągu [źródło: właściciel samolotu]

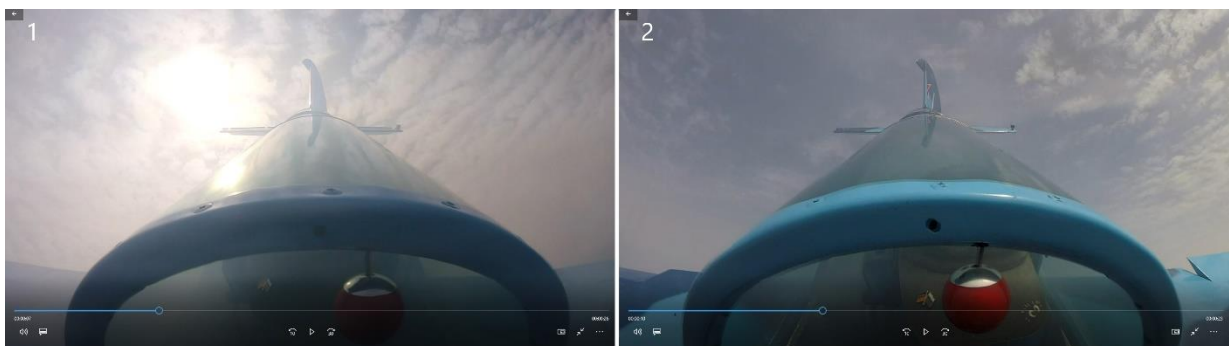
Po wykonaniu półtorej zwinki korkociągu pilot próbował z niego wyprowadzić. Wychylił ster kierunku w stronę przeciwną do obrotów samolotu, ster wysokości do dołu (drażek sterowy maksymalnie od siebie), a lotki ustawił w pozycji neutralnej (Rys. 9-1).

Rys. 9. Wyprowadzenie z korkociągu [źródło: właściciel samolotu]

Po wykonaniu w takiej konfiguracji półtorej zwinki korkociągu pilot ponownie wychylił lotki w lewo (Rys. 9-2), co spowodowało, że trudniej było wyprowadzić samolot z korkociągu.

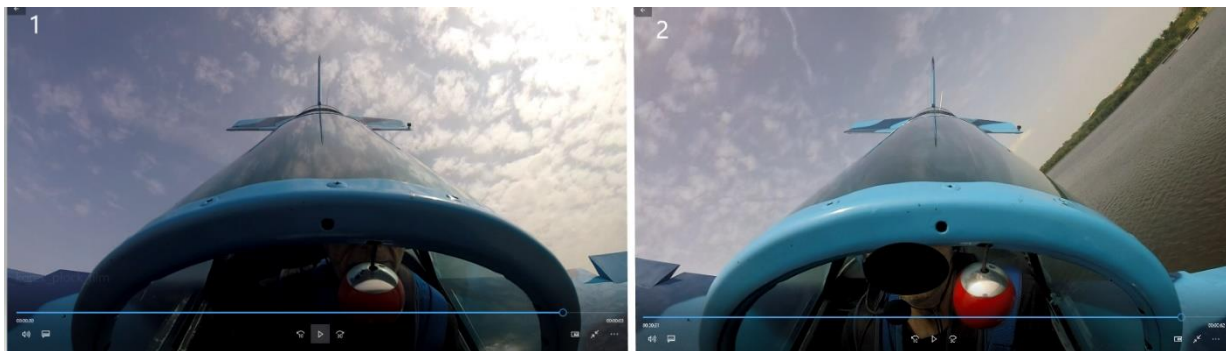
**Po 12 ¼ zwinkach korkociągu na wysokości około 120 m samolot zaczął przechodzić lewy korkociąg (Rys. 10-1).** Wskazuje na to fakt, że po zatrzymaniu autorotacji samolot nie nabrał prędkości. Ster wysokości był wychylony cały czas do góry, drążek sterowy wychylony w lewo, a chwilę przed zderzeniem z wodą pilot wychylił

drążek sterowy w prawo, aby wyprostować samolot do lotu poziomego, ale samolot nie zareagował (Rys. 10-2).

Rys. 10. 1- chwila zatrzymania autorotacji w prawo. 2- Próba wyprostowania samolotu do lotu poziomego. [źródło: właściciel samolotu]
