RAPORT KOŃCOWY

WYPADEK 2019/2918

z badania zdarzenia lotniczego statku powietrznego o MTOW poniżej 2250 kg

ZDARZENIE NR: 2019/2918
STATKI POWIETRZNE: SZD-30 PIRAT SP-3914
SZD-30 PIRAT SP-3652
DATA I MIEJSCE ZDARZENIA: 18 lipca 2019 r. Palikije k/Radawca

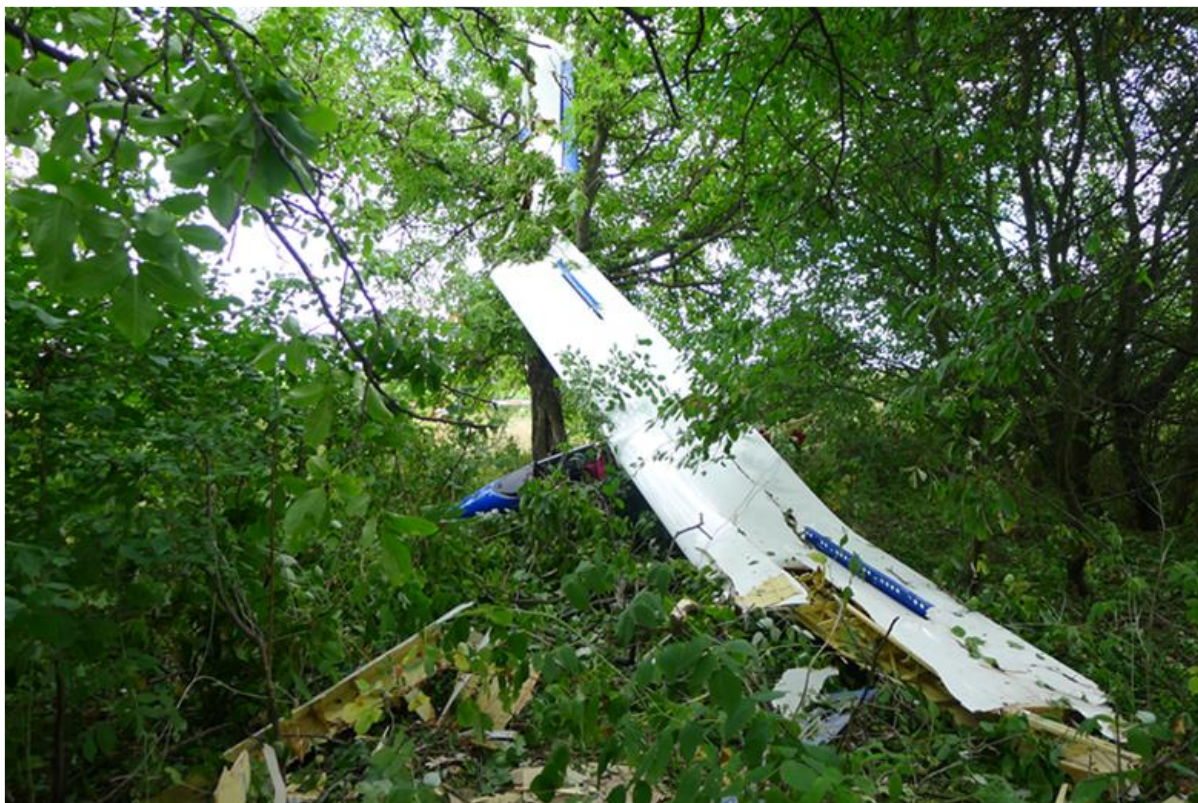
Po zderzeniu szybowców jeden z nich – Pirat-52 – rozpadł się na 2 większe części. W rejonie wypadku znaleziono kabinę tego szybowca wraz ze skrzydłami. Znajdowała się w gęstej kępie średnio wysokich drzew, w pobliżu zabudowań. Ten fragment szybowca zderzył się z ziemią skrzydłem lewym, w opadaniu pionowym. Część środkowa skrzydła pozostała połączona z kadłubem. Część trapezowa skrzydła prawego zatrzymała się na drzewach i była uniesiona do góry. Obok kabiny leżała jej osłona, która oddzieliła się od szybowca przy zderzeniu z ziemią.

Zdeformowana tablica przyrządów była wewnątrz kabiny. Hamulce aerodynamiczne w centralnej części skrzydeł były częściowo wysunięte. Drugi fragment szybowca – tylna część kadłuba z usterzeniem – leżał w zbożu, w odległości 450 m od kadłuba. Wewnątrz znajdowały się urwane linki sterowania kierunkowego i końcowe fragmenty układu sterowania podłużnego. Środkowa część kadłuba między wręgami 12 i 18 rozpadła się na drobne części w promieniu 1 km od wypadku i nie wszystkie zostały odnalezione. Znalezione części pokrycia pokazano na rysunku (rys. 6). Szybowiec Pirat-14 po zderzeniu był zdolny do lotu. Po jego lądowaniu na lotnisku Radawiec stwierdzono ślady kontaktu z Piratem-52 na lewej końcówce skrzydła oraz otwór w dolnej części pokrycia tego skrzydła o średnicy około 60 mm.

Rys. 5. Szczątki szybowca Pirat SP-3652 – kabina ze skrzydłami [źródło: PKBWL]

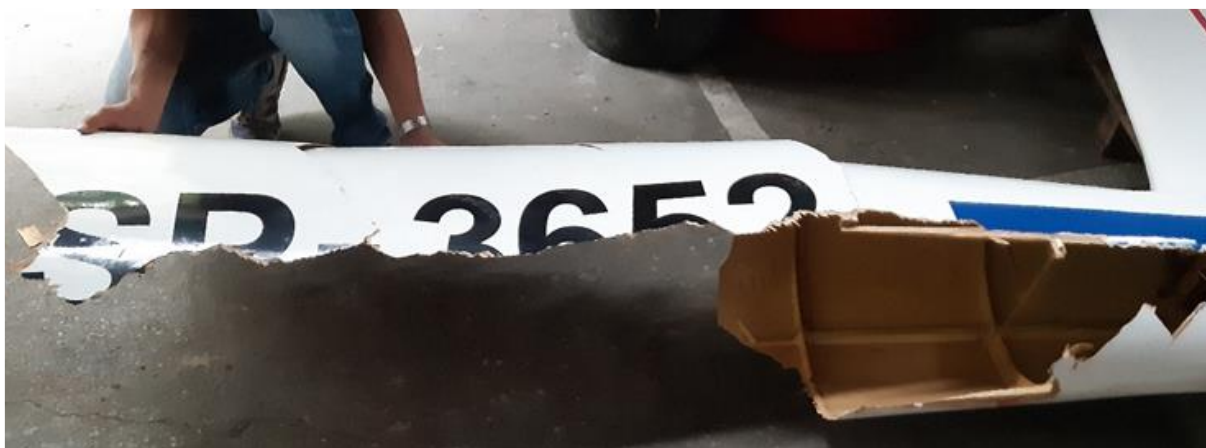
W odległości ponad 1 km, na południe od miejsca zderzenia znaleziono fragment pokrycia lewej strony kadłuba, ze znakami rozpoznawczymi szybowca SP-3652 (rys. 6). Środkowej części kadłuba, wraz z elementami układu sterowania podłużnego i kierunkowego nie udało się odnaleźć.

Rys. 6. Fragmenty lewej strony kadłuba [źródło: PKBWL]

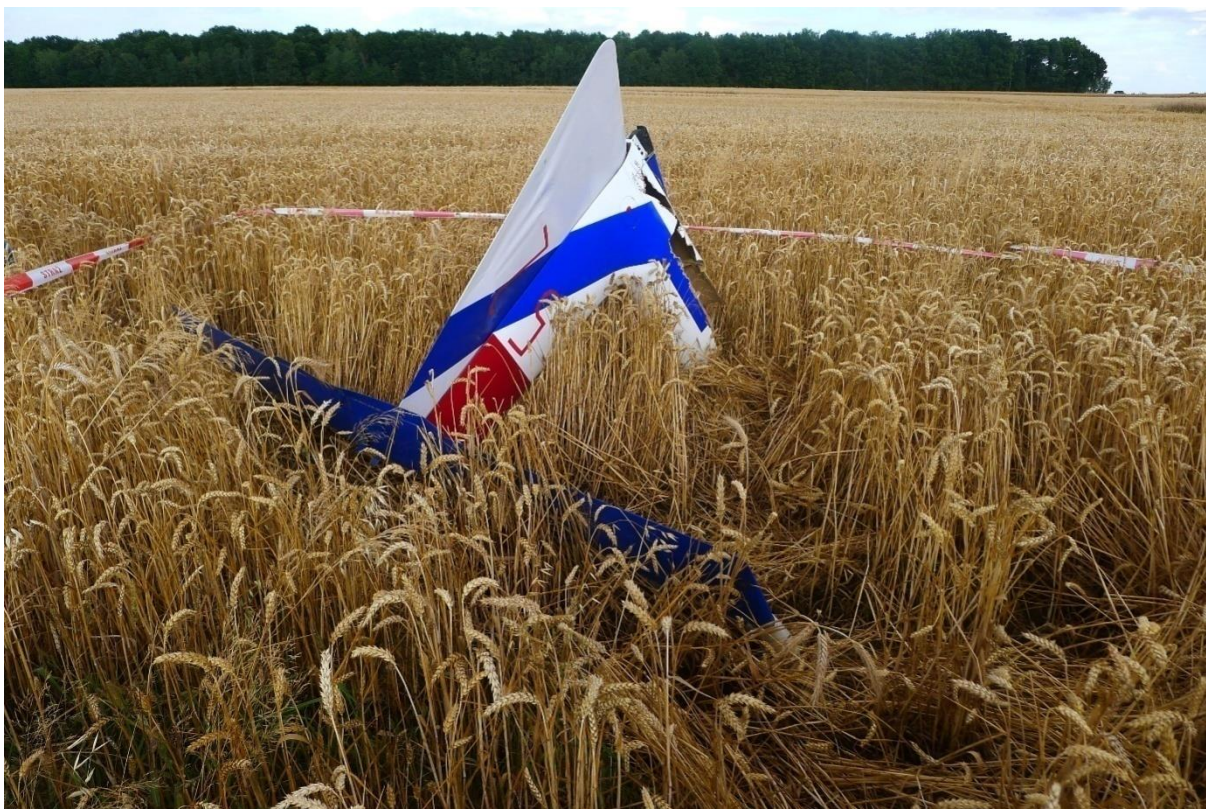
Tyłna część kadłuba z usterzeniem oddzielona od reszty za 17 wręgą spadła 450 m od miejsca, w którym znajdowała się kabina rozbitego szybowca.

Rys. 7. Tylna część kadłuba z usterzeniem [źródło: PKBWL]

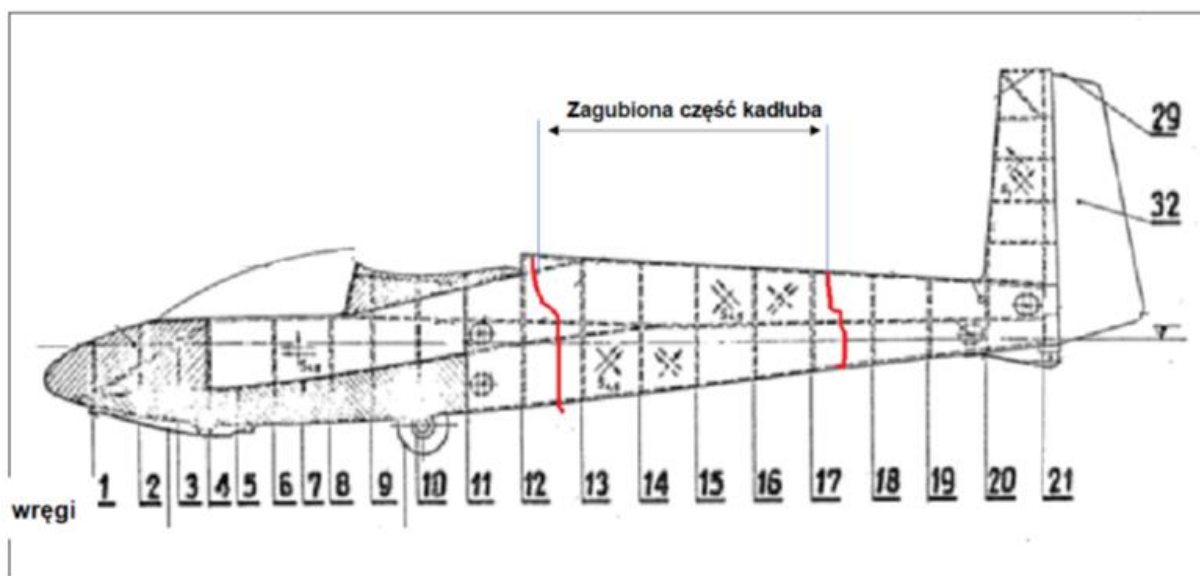
Rys. 8. Struktura kadłuba szybowca SZD-30 PIRAT z zaznaczeniem zniszczonych przekrojów szybowca SP-3652. Powierzchnie zaciemnione są pokryte laminatem

Szybowiec Pirat-52 po zderzeniu rozpadł się na 2 części: kabina ze skrzydłami oraz tylna część kadłuba z usterzeniem. Środkowa część kadłuba między wręgami 12 i 18 rozpadła się na wiele części i rozsypała po okolicy w promieniu ok. 1km. Nie wszystkie części odnaleziono. Pirat-52 wszedł w niekontrolowaną rotację i nie reagował na stery. Uczni-2 zapamiętała, że wydostała się z kabiny, mocno przechylonej w lewą stronę. Przy dużych przeciążeniach i niekontrolowanych obrotach spadającej kabiny były trudności ze zrzutem awaryjnym limuzyny, trzymającej się na zawiasach z prawej strony kabiny.

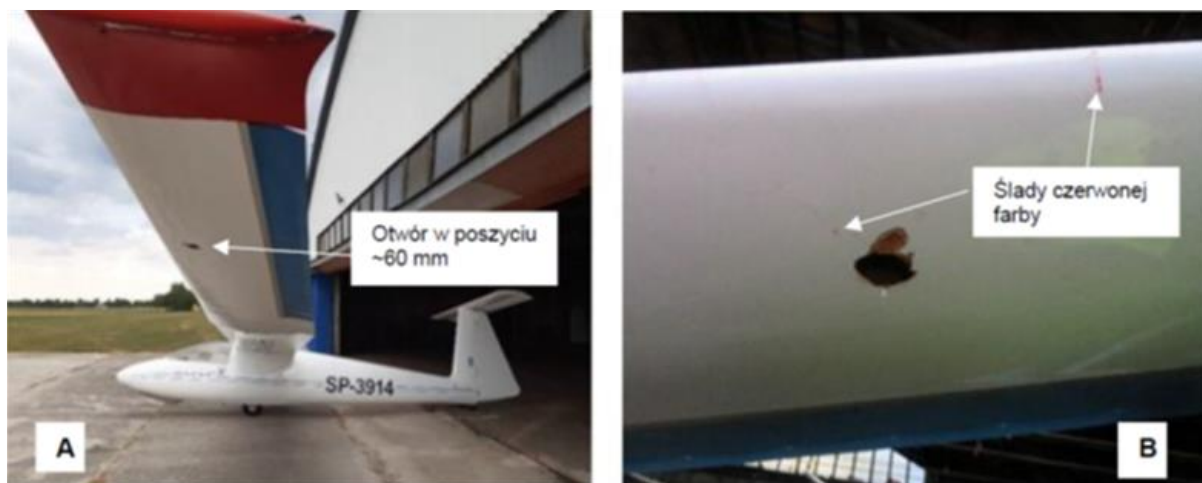
Szybowiec Pirat-14 po zderzeniu był sterowny i był w stanie kontynuować lot. Ślady kontaktu z drugim szybowcem znajdowały się w dolnej części pokrycia lewego skrzydła oraz jego końcówce. W odległości 140 cm od końca tego skrzydła na dolnej powierzchni znajdował się otwór o średnicy około 60 mm.

Rys. 9A. i 9B. Uszkodzenie lewego zewnętrznego skrzydła szybowca SP-3914 [źródło: PKBWL]

Pirat-14 wyprzedzając Pirata-52 uderzył go lewym skrzydłem od dołu, z przechyleniem w prawo. Dowodzą tego czerwone ślady na lewym skrzydle Pirata-14 (rys. 9 i 10). Manewr uniku był spóźniony. Sztywny keson Pirata-14, stanowiący krawędź natarcia skrzydła, zniszczył pokrycie ze sklejk kadłuba Pirata-52, łamiąc przy tym podłużnice i listwę kilową, tuż za kabiną pilota, między wręgami 12 i 13.

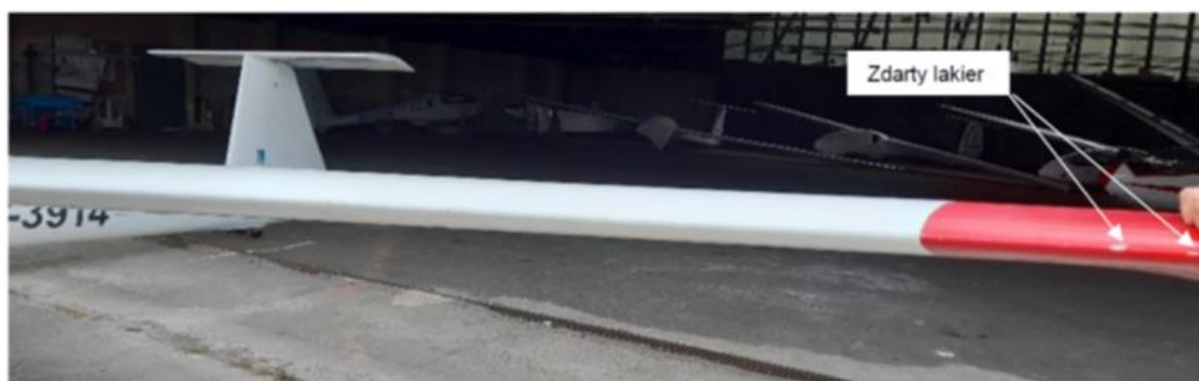
Rys. 10. Końcówka lewego zewnętrznego skrzydła szybowca SP-3914. Na krawędzi natarcia widoczne są ślady zderzenia [źródło: PKBWL]

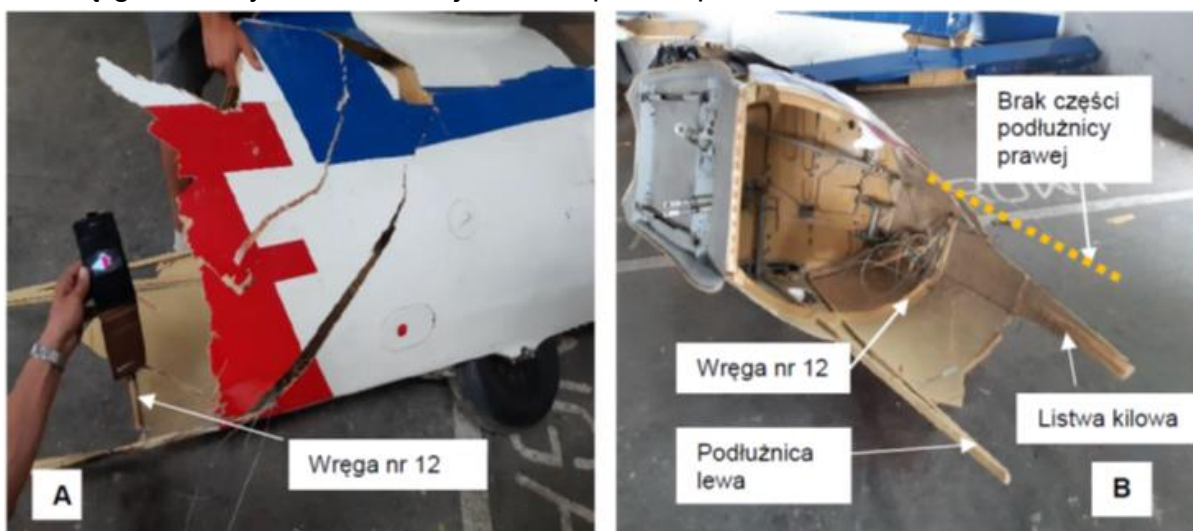
Na fotografii szczątków, za kabiną pilota (rys. 12B) widać listwę kilową i część podłużnicy z lewej strony kadłuba, natomiast brakuje takiej części podłużnicy prawej. Prawdopodobnie ten fragment podłużnicy wbił się w skrzydło Pirata-14. Wprawdzie dołem kadłuba przebiega metalowy popychacz steru wysokości, lecz możliwość wbicia się go w skrzydło Pirata-14 jest mało prawdopodobna.

Rys. 12A. i 12B. Fragment kadłuba za kabiną pilota zniszczonego szybowca SP-3652:

A – Widok z prawej strony. Pęknięcia pokrycia powstały przy uprzążaniu wraku w terenie;

B – Kabina szybowca leżąca na lewym boku. Widok z tyłu.

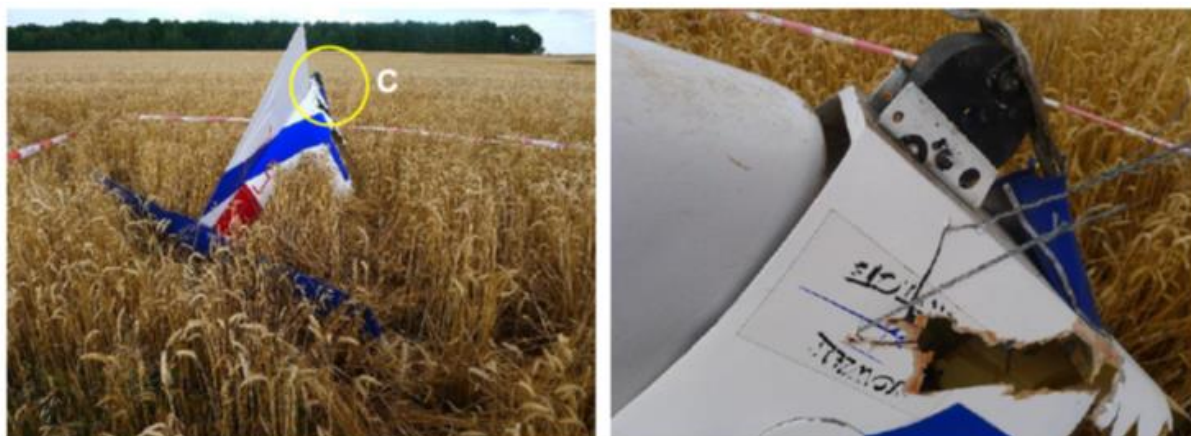
Przy stateczniku pozostały krótkie stalowe linki steru kierunku (rys. 11), tkwiące w pokryciu lewej strony kadłuba dowodzące, że statecznik szybowca oddzielił się w prawą stronę. Znalezione w znacznej odległości od miejsca zderzenia fragment pokrycia lewej strony kadłuba też na to wskazuje. Prawdopodobnie pokrycie w tym miejscu zostało przecięte linkami sterowania kierunkowego (rys. 12).

Rys. 13. Usterzenie szybowca SP-3652. Po prawej szczegół C uszkodzonego pokrycia z zakleszczonymi linkami sterowania kierunkowego
