RAPORT KOŃCOWY

WYPADEK 2019/3918

STATEK POWIETRZNY – Samolot Cessna-172-S, SP-COM

DATA I MIEJSCE ZDARZENIA – 31 sierpnia 2019 r., Lądowisko Kikity (EPKI)

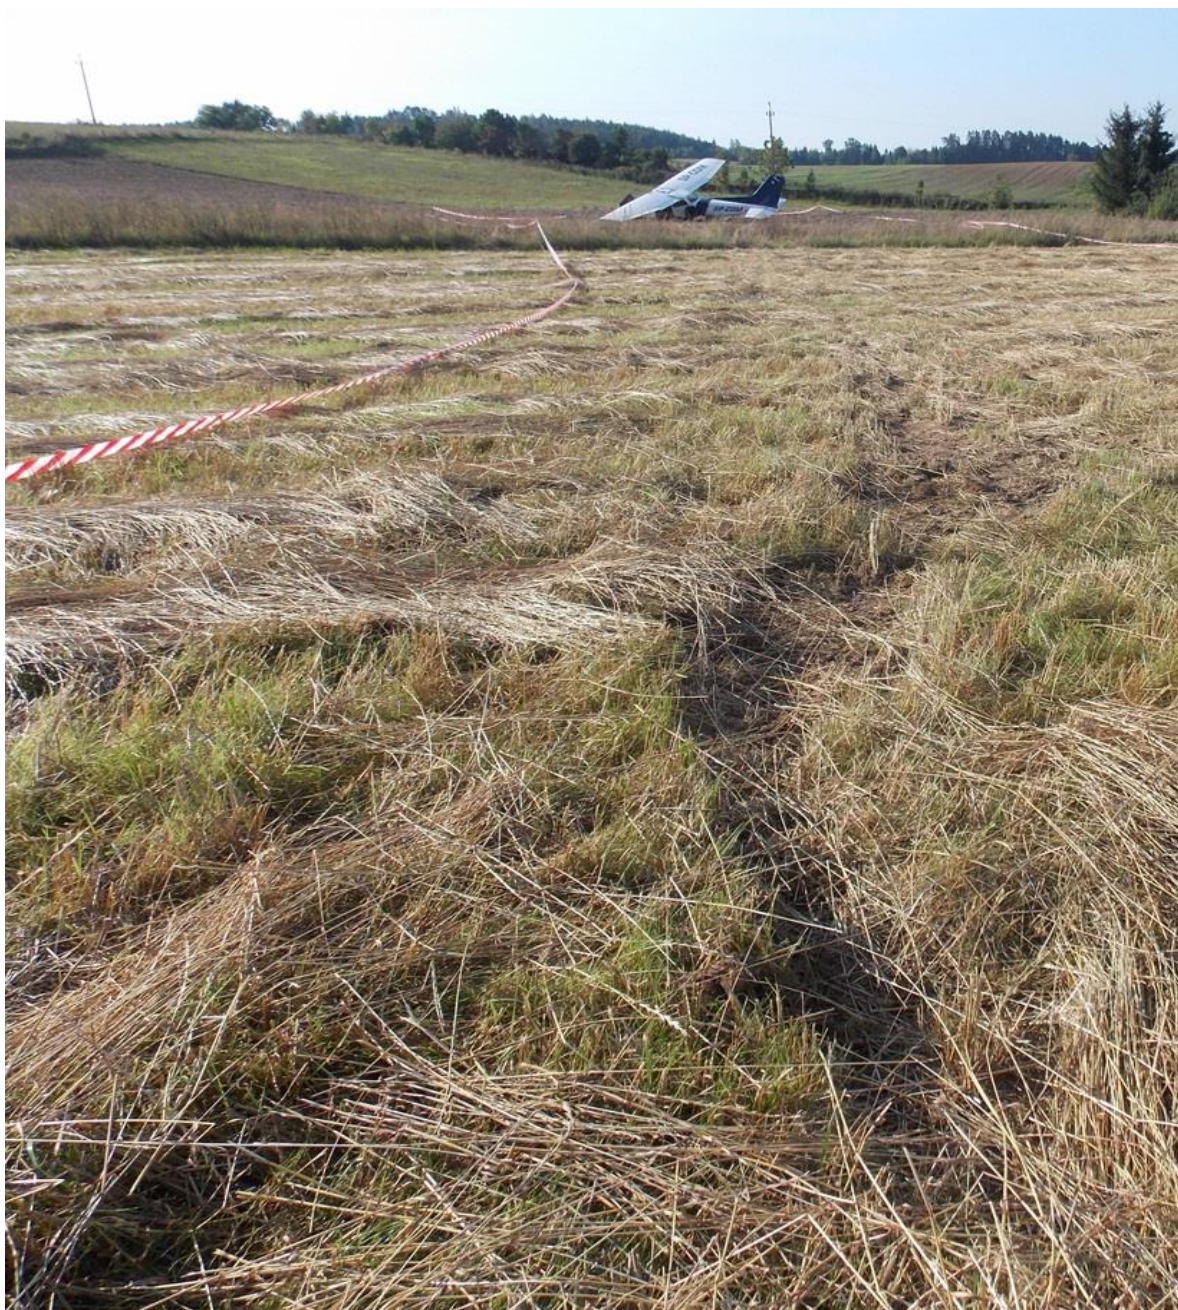
Rys. 2. Miejsce pierwszego przyziemienia samolotu [źródło: PKBWL]

Analizując ślady pierwszego kontaktu z ziemią widać, że samolot uderzył spodem kadłuba ze znaczną siłą, świadczy o tym ślad pozostawiony na powierzchni ziemi, uszkodzenie podwozia oraz urwanie lewego koła głównego podwozia. Samolot po pierwszym kontakcie z ziemią odbił się i po przelocie kilku metrów ponownie zderzył się z ziemią. Ponowny kontakt z ziemią doprowadził między innymi do wyłamania kratownicy mocowania silnika oraz uszkodzenia śmigła, a także uszkodzeń innych elementów opisanych wcześniej.

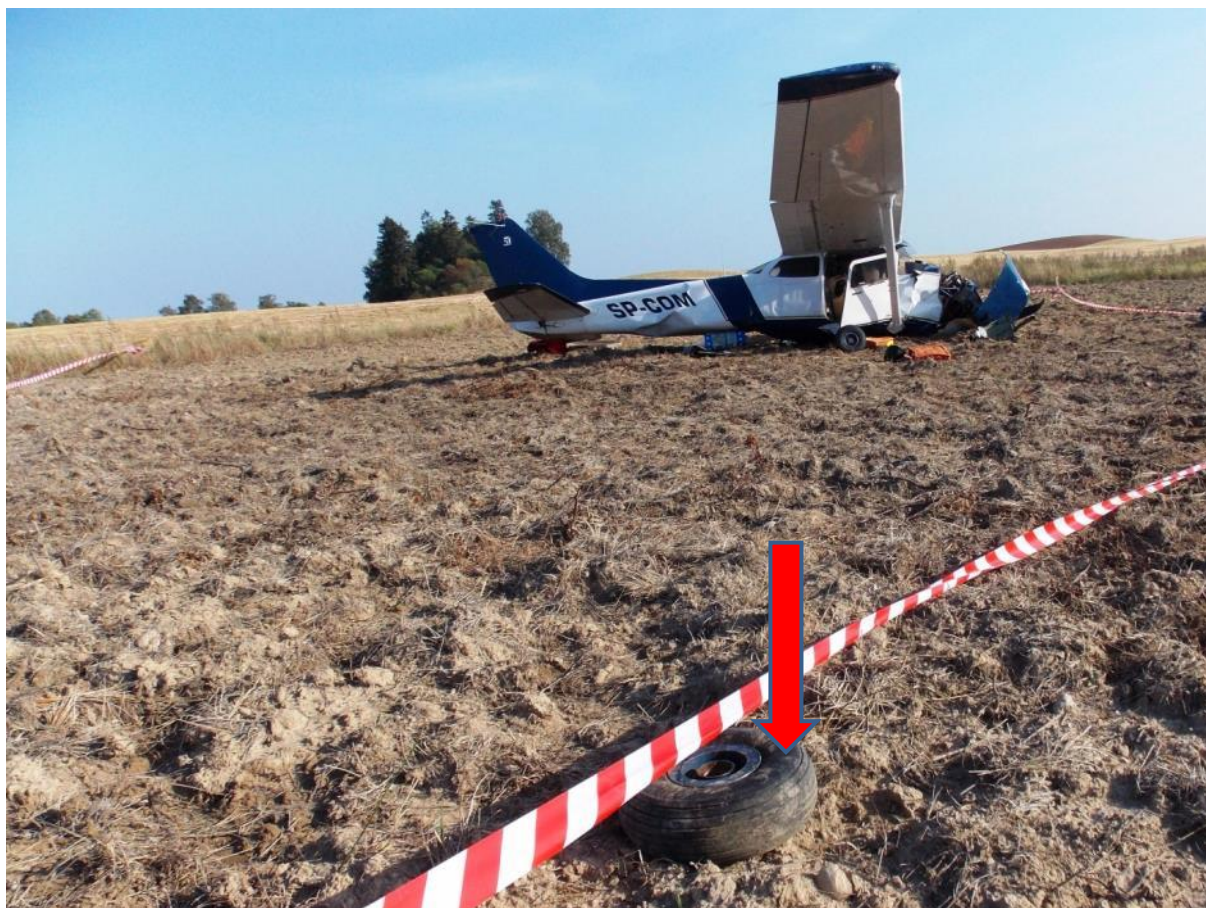
Ciągłość kinematyki układu sterowania została zachowana. Na skutek uderzenia w ziemię całkowitemu zniszczeniu uległo stałe podwozie samolotu. Podwozie przednie zostało wyrwane, natomiast golenie podwozia głównego uległy deformacji wraz z oderwaniem lewego koła. Wokół wraku ujawniono liczne elementy oddzielone od niego, takie jak: lewe drzwi, elementy struktury, oszklenia, podwozia oraz wyposażenia płatowca.

Samolot został przeciągnięty w trakcie wznoszenia po starcie na wysokości około 80m. Samolot wykonał obrót na lewe skrzydło z jednoczesnym pochyleniem w dół. Instruktor zatrzymał obrót samolotu i starał się go wyprowadzić z lotu nurkowego, jednak ze względu na małą wysokość i deficyt czasu nie udało się doprowadzić do lotu poziomego na bezpiecznej wysokości i dlatego samolot z dużym kątem natarcia zderzył się z powierzchnią ziemi. Pierwszy kontakt z ziemią nastąpił około 400 m od progu pasa z odchyleniem w lewą stronę od jego osi (rys. 2). Po pierwszym kontakcie samolot odbił się i przeleciał kilkanaście metrów po czym nastąpiło ponowne przyziemienie. W trakcie pierwszego przyziemienia nastąpiło uszkodzenie lewego podwozia głównego i oddzielenie lewego koła od goleni podwozia, zdeformowana została struktura kadłuba za kabiną pilotów oraz uszkodzeniu uległo oszklenie kabiny. Elementy podwozia oraz fragmenty oszklenia kabiny były oddalone od miejsca zatrzymania samolotu o kilkanaście metrów. Po drugim przyziemieniu samolot przemieścił się kilkanaście metrów i z lewym trawersem zatrzymał się kilkadziesiąt metrów od miejsca pierwszego przyziemienia. Nastąpiło urwanie koła przedniego, uszkodzone zostało śmigło, przednia część kadłuba w miejscu mocowania silnika oraz kratownica mocowania silnika (rys. 3).

Rys. 3. Widok samolotu po zatrzymaniu, strzałką zaznaczono urwane koło przednie
[źródło: PKBWL]

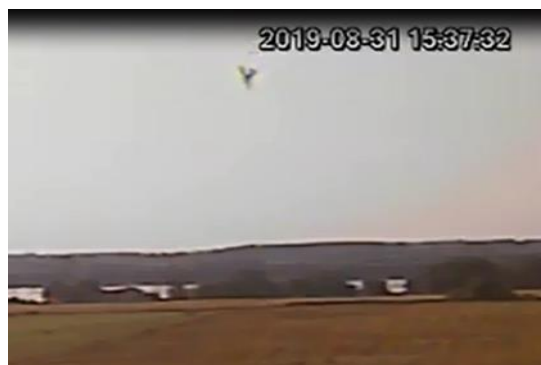
W trakcie analizy materiału z zapisu z kamery przemysłowej Komisja stwierdziła, że wznoszenie po starcie odbywało się z dużo większym kątem wznoszenia niż w poprzednich lotach. Po około 22 sekundach od oderwania na wysokości około 80 m (na podstawie obliczeń przypuszczalnej prędkości wznoszenia samolotu) doszło do przeciągnięcia. Samolot w pierwszej fazie przechylił się na lewe skrzydło z jednoczesnym przejściem do lotu nurkowego pod kątem około 90° (rys. 4).

Rys. 4. Moment przeciągnięcia samolotu [źródło: kamera przemysłowa lądowiska]

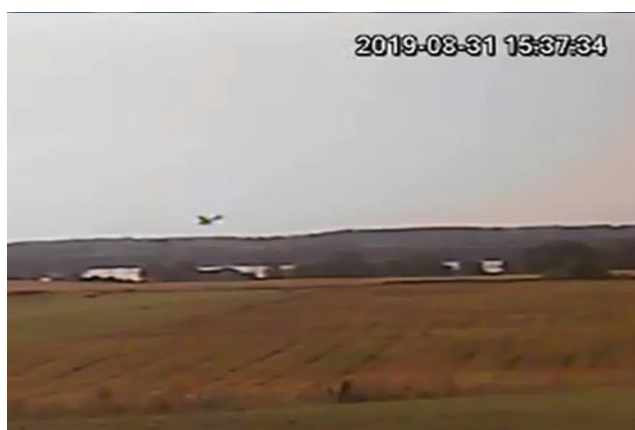
Rys. 5. Samolot przed zderzeniem z ziemią [źródło: kamera przemysłowa lądowiska]

Po wykonaniu około ½ zвитki samoobrot został zatrzymany i samolot z dużym kątem nurkowania wykonywał lot do ziemi. Na zapisie z kamery przemysłowej widać, że w trakcie zniżania kąt pochylenia zmniejsza się (rys. 5).
