POWAŻNY INCYDENT 2019/436

PAŃSTWOWA KOMISJA BADANIA WYPADKÓW LOTNICZYCH

STATEK POWIETRZNY – Samolot BOEING 777-258, 4X-ECC

DATA I MIEJSCE ZDARZENIA – 15 lutego 2019 r., EPWA

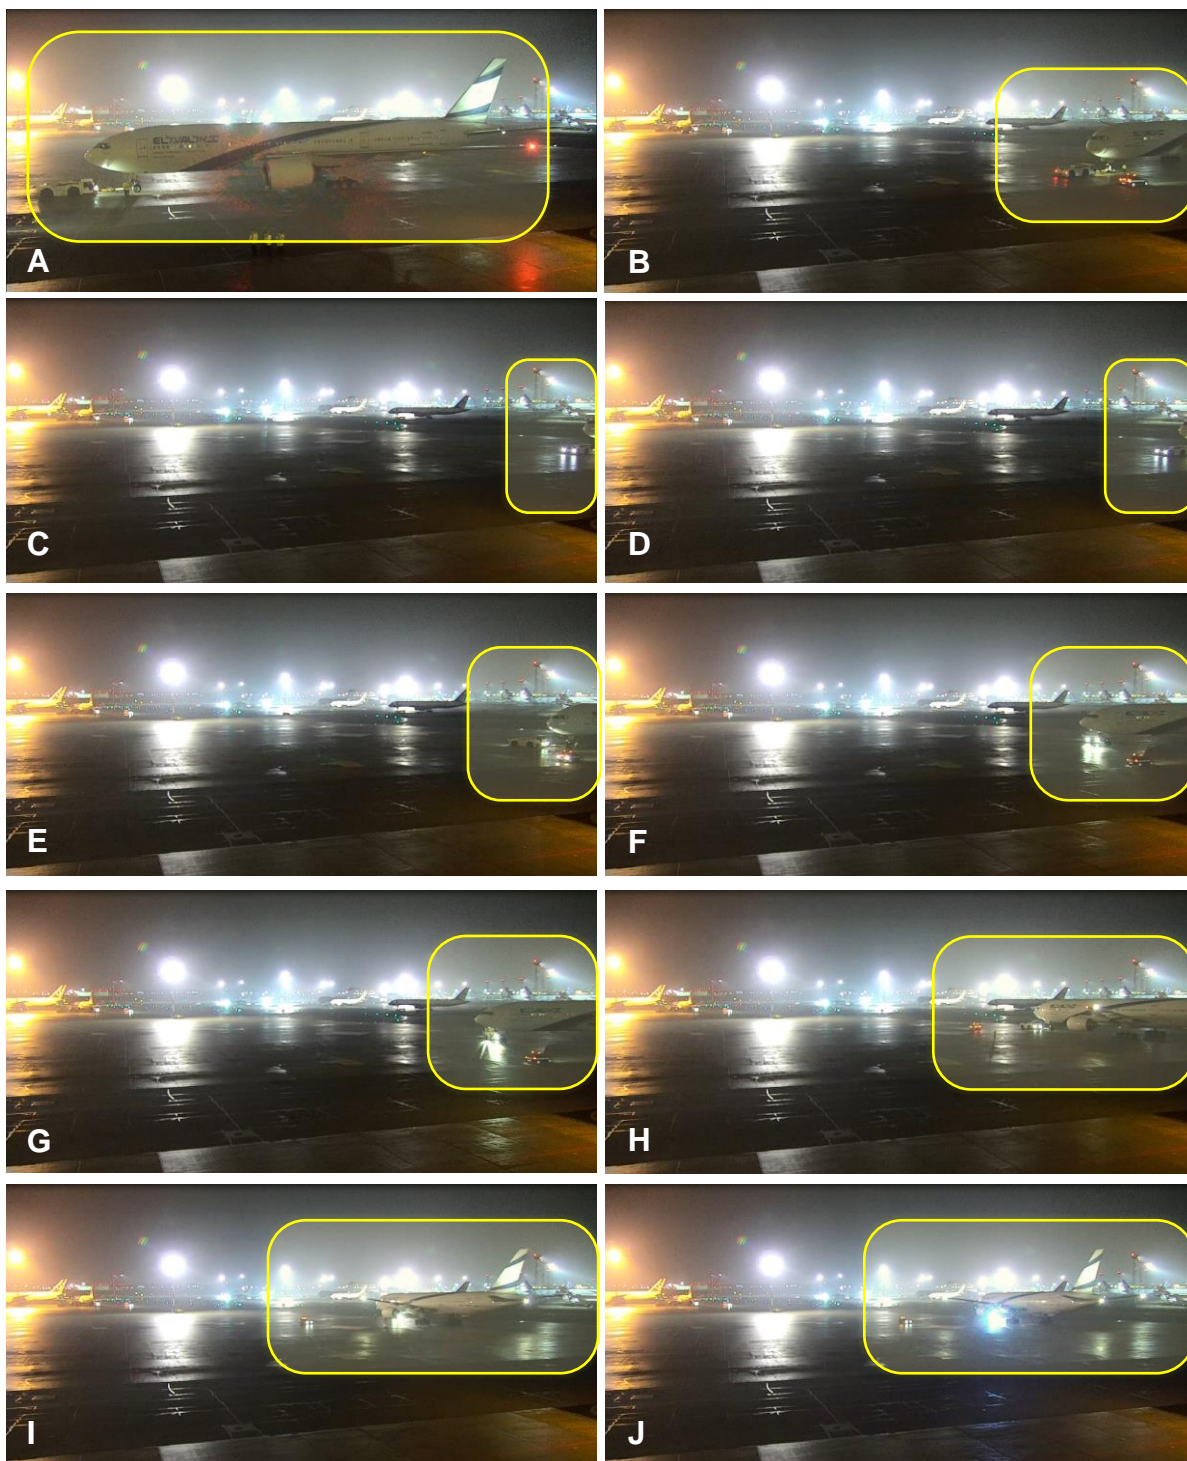
Rys. 1. Samolot Boeing B777-258 4X-ECC podczas wypychania i podciągania: A – początek wypychania; B – początek uruchomienia prawego silnika; C – koniec wypychania; D – początek podciągania; E – koniec uruchomienia prawego silnika; F – początek uruchomienia lewego silnika; G – ścięcie lewego sworznia dyszla holowniczego; H – koniec uruchomienia lewego silnika; I – pchanie holownika przez samolot; J – moment kolizji (zatrzymanie samolotu i holownika)

W momencie gdy holownik wykonał zakręt w prawo, a samolot nadal poruszał się jeszcze po prostej, załoga samolotu rozpoczęła rozruch lewego silnika. Około 2-3 sekundy później nastąpiło ścięcie lewego (zewnętrznego w stosunku do kierunku zakrętu) sworznia dyszla holowniczego.

W momencie zakończenia zakrętu obroty lewego silnika osiągnęły wartość $N1=18,5\%$. Osiem sekund później zespół samolot-ciągnik przyspieszył do $GS=2$ kt, a po kolejnych 2 s zwolnił do początkowej prędkości podciągania $GS=1$ kt. Chwilę później kierowca holownika rozpoczął zakręt w prawo w kierunku TWY Z3 lotniska EPWA, samolot jednak nadal poruszał się po prostej, przyspieszając do 3 kt. W tym momencie nastąpiło złożenie się dyszla oraz ścięcie jego prawego i środkowego sworznia w wyniku czego połączenie samolot-ciągnik utraciło sztywność, a separacja samolotu od ciągnika nie była już możliwa. Samolot zaczął wyprzedzać holownik w wyniku czego holownik znalazł się pod jego kadłubem i w konsekwencji doszło do ich kolizji. W tym momencie operacja podciągania została przerwana.

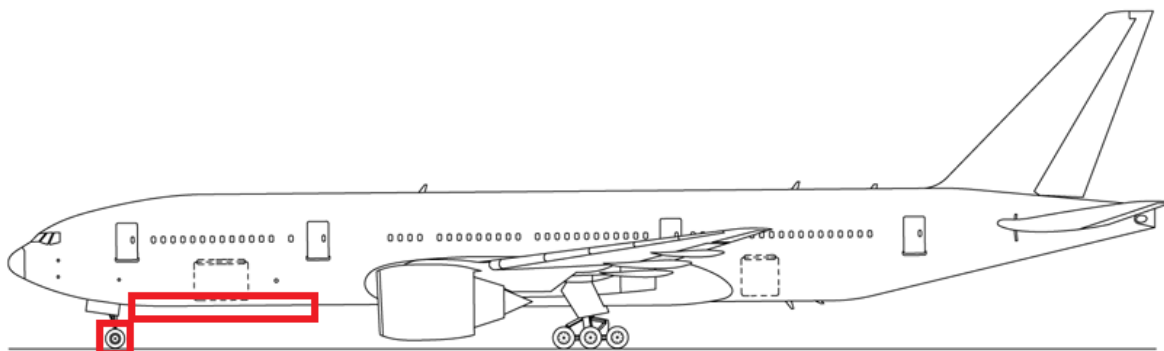
Rys. 2. Schematyczne oznaczenie rejonu uszkodzeń statku powietrznego biorącego udział w zdarzeniu

- liczne wgniecenia oraz wielomiejscowe rozerwanie poszycia dolnej części kadłuba na skutek kolizji z elementami dachu ciągnika holowniczego, skutkujące utratą hermetyzacji kadłuba w strefie luku bagażowego;
- liczne zarysowania poszycia dolnej części kadłuba na skutek kolizji z elementami dachu ciągnika holowniczego;
- otarcia rantów felgi prawego koła przedniego podwozia powstałe na skutek kontaktu felgi z elementami ciągnika holowniczego;
- kilkumiejscowe otarcia opony prawego koła podwozia przedniego na skutek jej kontaktu z elementami ciągnika holowniczego.

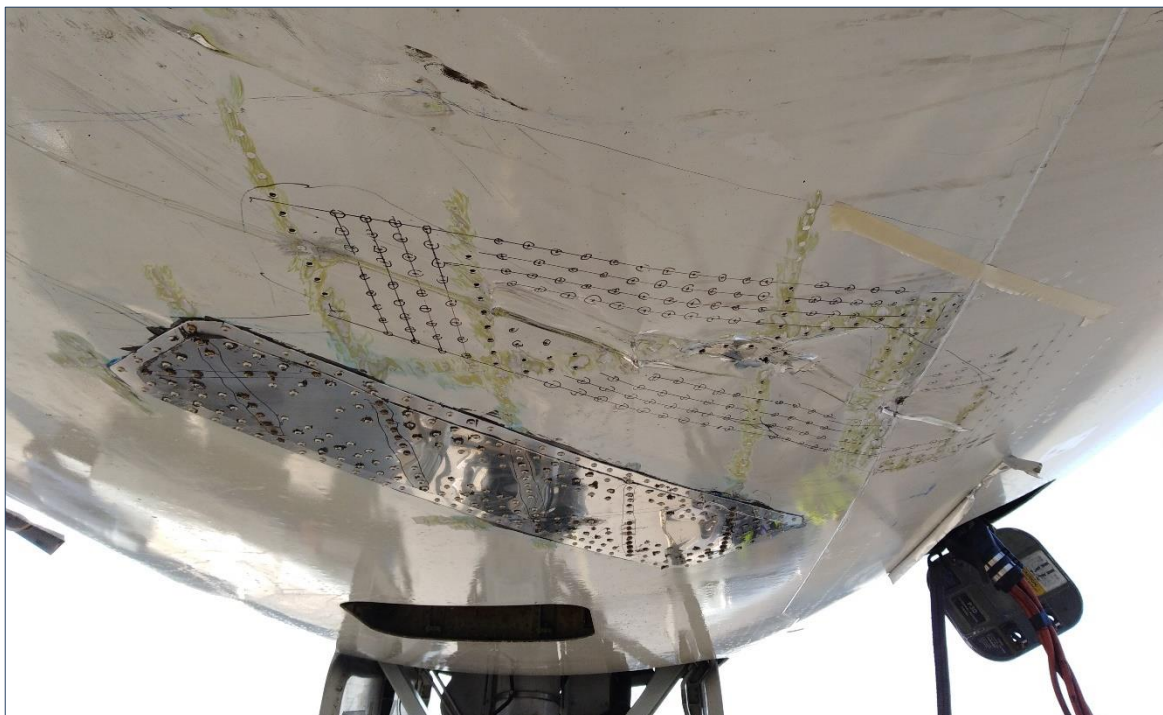
Podczas operacji podciągania kabina operatora ciągnika holowniczego była uniesiona, w wyniku czego doszło do uszkodzenia pokrycia dolnej nosowej części kadłuba.

Rys. 3. B777-258 4X-ECC podczas naprawy na lotnisku EPWA – widok uszkodzeń

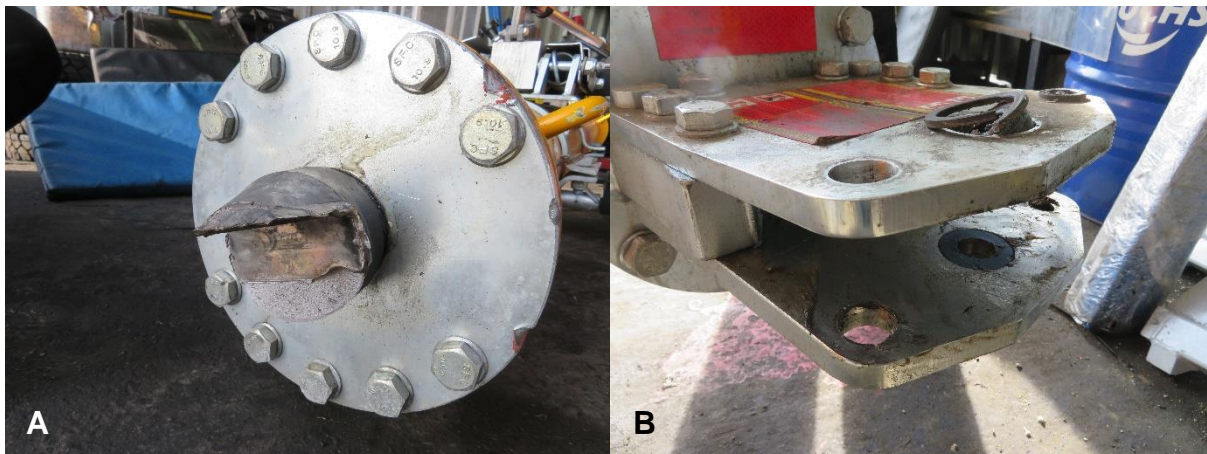
Rys. 4. Dyszel holowniczy typu J-TOWversa1-A: A – uszkodzenia ucha, B – uszkodzenia głowicy

- 1) Zerwanie spawów okucia służącego do połączenia ucha dyszla z holownikiem, na skutek czego nastąpiło oddzielenie okucia od dyszla. Okucie po zdarzeniu pozostało przy holowniku.

- 2) Kołnierzowe mocowanie okucia dyszla od strony holownika, na skutek kolizji z mocowaniem przy holowniku, zostało lokalnie odkształcone w trzech miejscach (wgniecenia na rancie kołnierza).

- 3) Od strony statku powietrznego zniszczeniu uległo mocowanie głowicy dyszla holowniczego poprzez:
 - wielopłaszczyznowe, kruche przełamanie sworznia centrującego mocowania głowicy;

- wielopłaszczyznowe, kruche przełamanie obu sworzni ścinanych (shear pins, dalej zwanych pinami) mocowania głowicy;
 - częściowe zdeformowanie i wyrwanie części tulei górnych i dolnych ustalających położenie sworznia centrującego i pinów w okuciu mocowania głowicy;

- deformację jednostronną centralnej części okucia mocowania głowicy dyszla (elementu dystansującego górną i dolną blachę okucia);
 - deformację plastyczną (rozgięcie) górnej i dolnej blachy okucia mocowania głowicy dyszla holowniczego;

- deformacje lokalne powierzchni blach okucia mocowania głowicy dyszla na skutek działania fragmentów zniszczonych sworzni oraz tulei ustalających położenie sworzni w okuciu.

- 4) Głowica dyszla holowniczego J-TOWversa1-A uległa uszkodzeniu poprzez:

- deformację gniazd osadzenia tulei ustalających położenie sworznia centrującego i pinów w głowicy;
 - zniszczenie tulei gumowej ustalającej położenie sworznia centrującego w głowicy;
 - zerwanie dwóch z czterech śrub mocujących zasuwę blokującą głowicę w miejscu mocowania jej do goleni podwozia samolotu.
- 5) Na korpusie dyszla holowniczego J-TOWversa1-A na skutek kolizji z holownikiem nastąpiło w kilku miejscach uszkodzenie powłoki lakierniczej oraz głębsze niewielkie zarysowania korpusu dyszla.

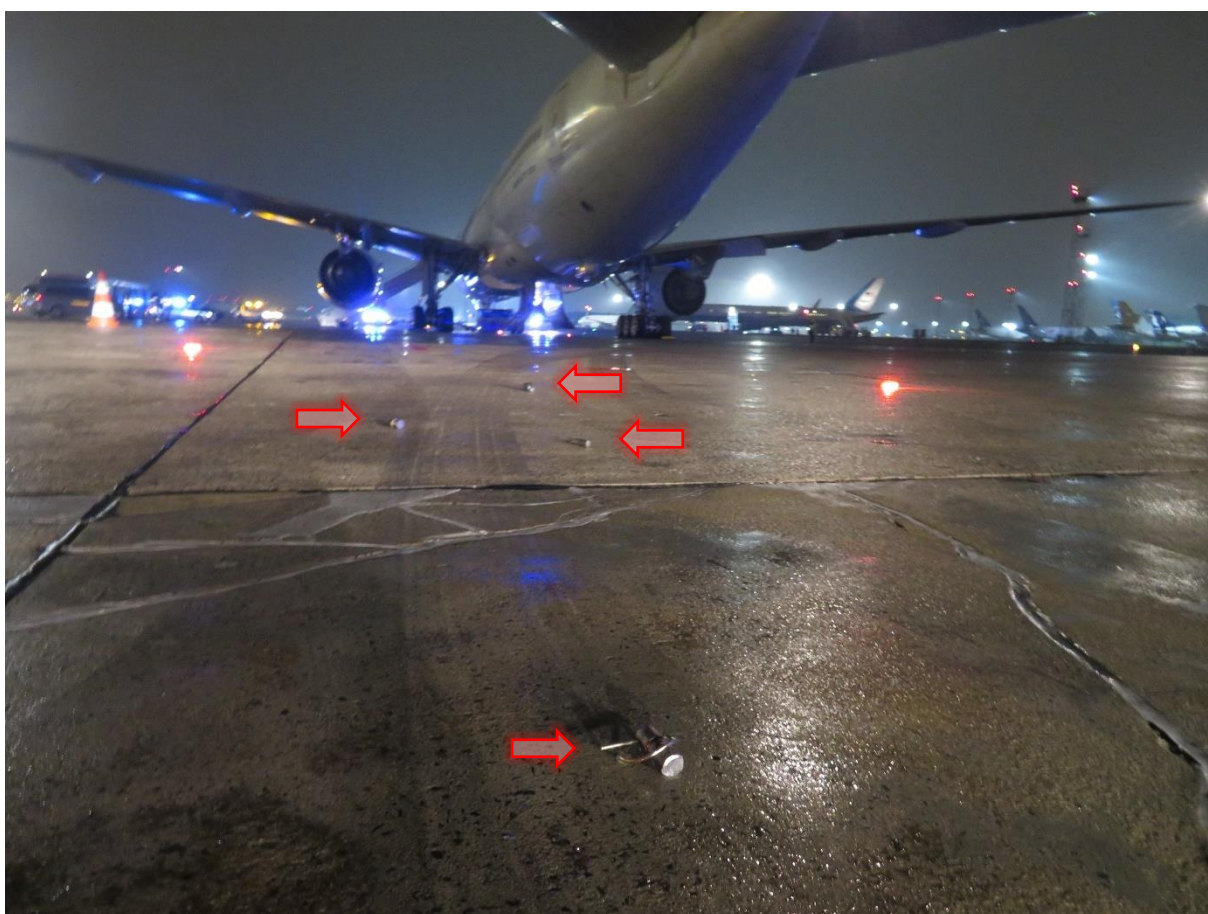
Ścięte fragmenty lewego sworznia dyszla holowniczego zostały odnalezione na płycie lotniska. Miejsce odnalezienia pokazano poniżej (Rys. 5).

Rys. 5. Płyta lotniska EPWA – strzałkami pokazano fragmenty ściętego lewego (zgodnie z kierunkiem ruchu zestawu ciągnik-samolot) sworznia dyszla holowniczego

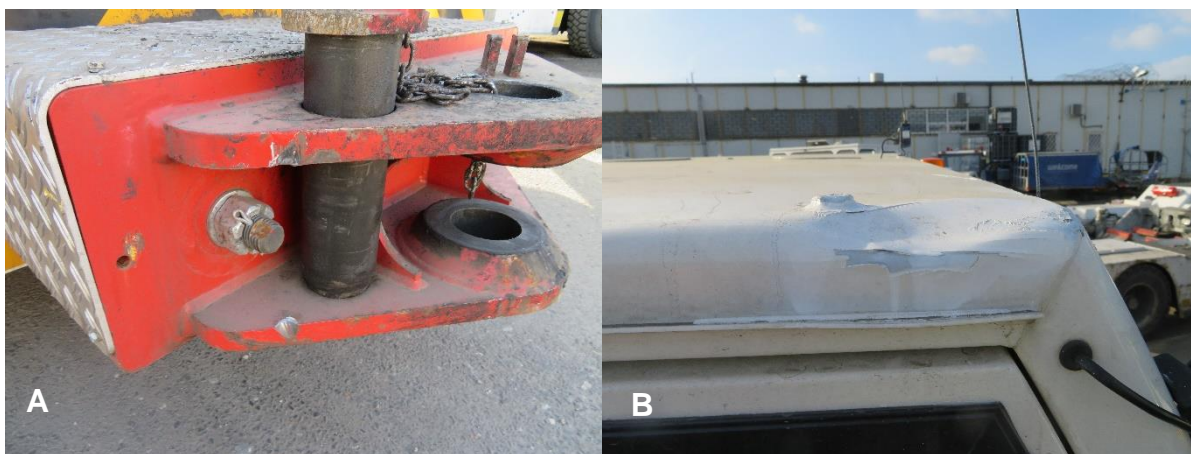
- odgięta antena radiowa umieszczona na dachu (antena nie została zniszczona i po wyprostowaniu jej mocowania dalej pracuje prawidłowo);

- wyrwane dwie śruby służące do montażu wyposażenia dachowego ciągnika, wkręcone w gniazda gwintowane, umieszczone po prawej stronie dachu kabiny kierowcy ciągnika – jedna ze śrub utknęła w uszkodzonym poszyciu kadłuba statku powietrznego biorącego udział w kolizji, druga natomiast została po zdarzeniu znaleziona na płycie postojowej lotniska;
- nieznaczne, plastyczne odkształcenia rantów okucia przedniego ciągnika służącego do montażu dyszla holowniczego;
- otarcie prawego naroża przedniego zderzaka ciągnika holowniczego;
- wgniecenie w rejonie prawej przedniej części kabiny kierowcy ciągnika holującego;
- pomniejsze otarcia lakieru z prawej strony ciągnika holującego (bok, nadkole tylnego prawego koła), powstałe na skutek kontaktu ciągnika holującego z zerwanym dyszlem holowniczym, oraz przednim podwoziem statku powietrznego biorącego udział z zdarzeniu.

Rys. 6. Ciągnik holowniczy J-SCHOPF F210: A – uszkodzenia sprzęgu, B – uszkodzenia dachu

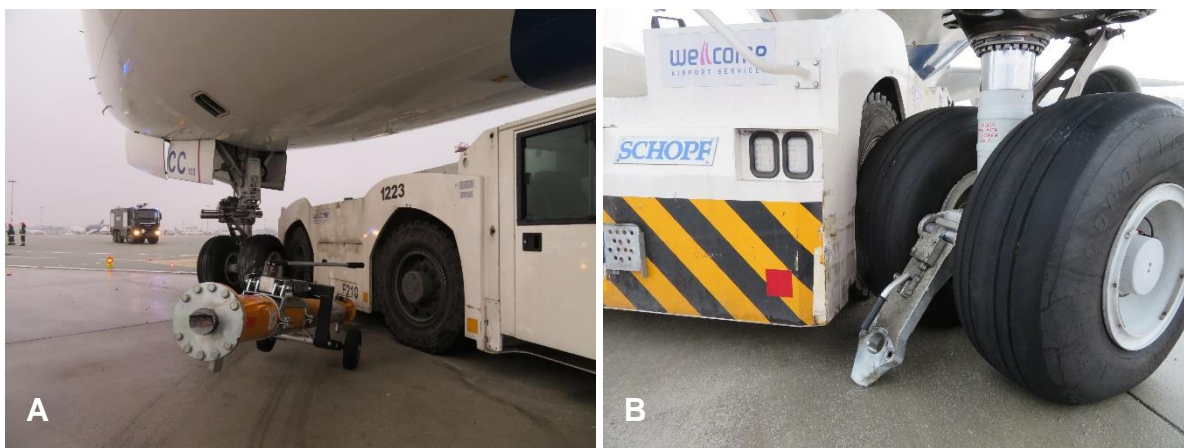
Rys. 9. Miejsce zdarzenia: A – widok ogólny pokazujący wzajemne położenie samolotu, dyszla i holownika po zdarzeniu; B – kolizja przedniej nogi samolotu z ciągnikiem

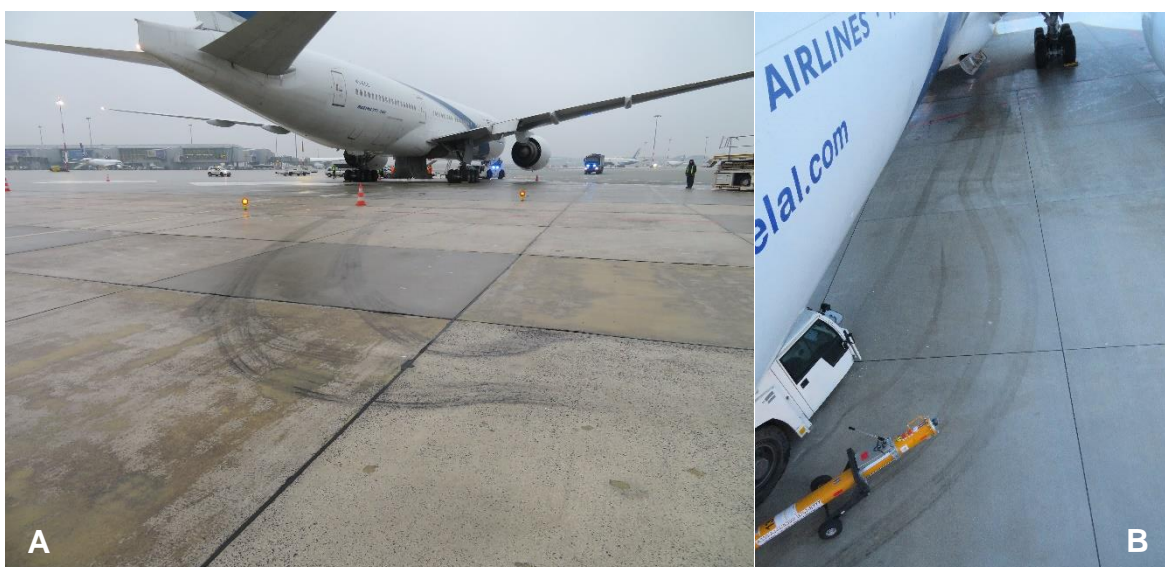
Poniżej pokazano miejsce zdarzenia, na którym widać ślady opon samolotu pozostawione na płycie lotniska obrazujące promień zakrętu oraz ostatnie metry drogi przedniej goleni przed zderzeniem z ciągnikiem (Rys. 10).

Rys. 10. Płyta lotniska EPWA: A – ślady opon prawego wózka podwozia głównego; B – ślady opon przedniej nogi podwozia

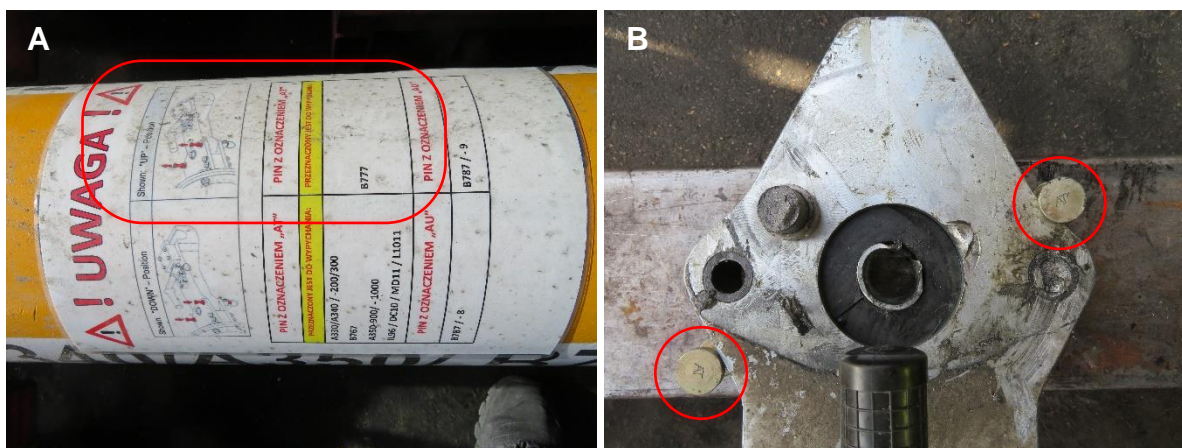
Informacja odnośnie rodzaju i położenia pinów była jednoznacznie naniesiona na dyszel (Rys. 14-A). Zastosowane piny były zgodne z instrukcją (Rys. 14-B).

Rys. 14. Dyszel holowniczy J-TOWversa1-A: A – informacja o rodzaju i położeniu pinów;
B – ścięte piny z widocznymi oznaczeniami

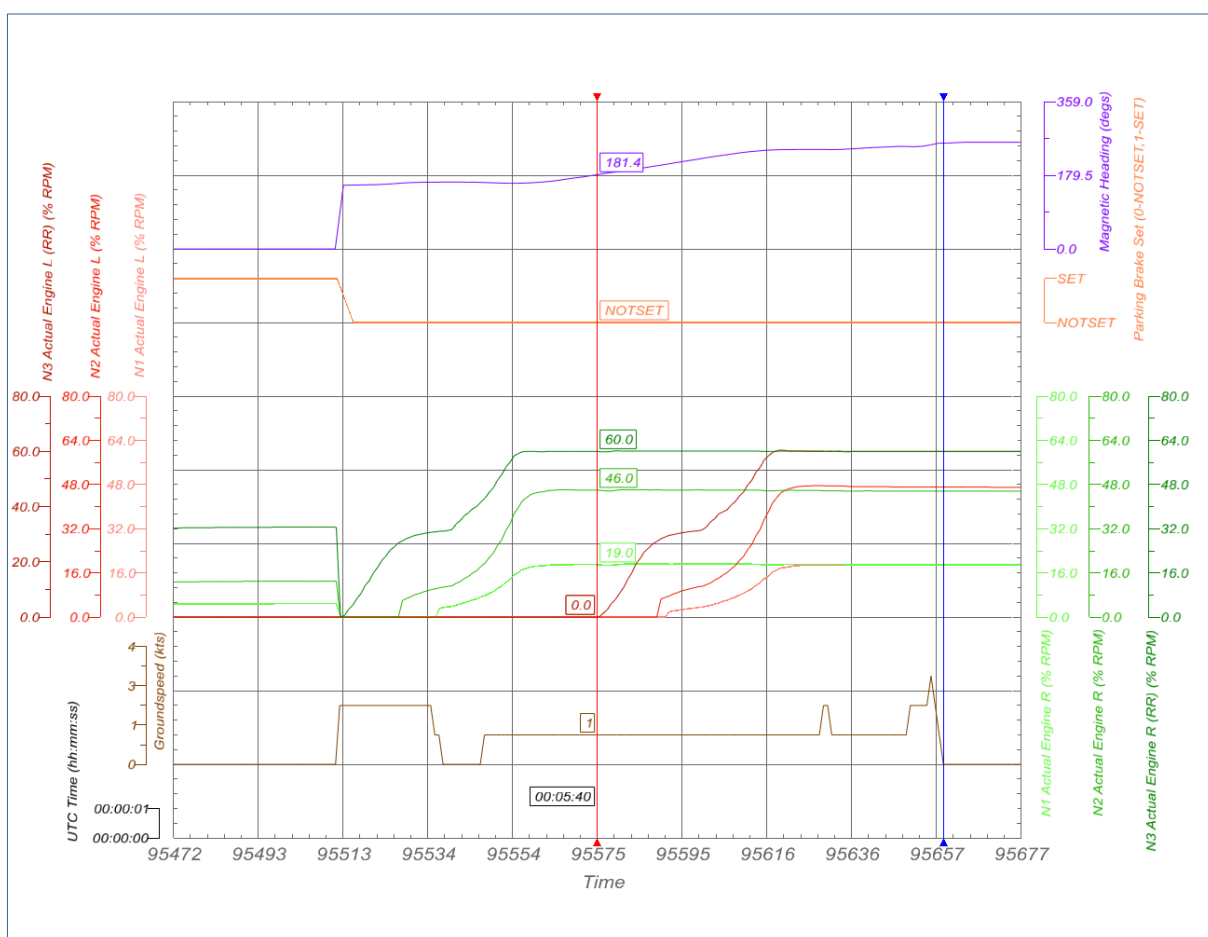
Poniżej (Rys. 16) pokazane zostały wybrane parametry samolotu podczas wypychania i podciągania odczytane z FDR. Wartości obrotów sprężarek lewego i prawego silnika (N1, N2 i N3) (lewego – kolor czerwony, prawego – kolor zielony) obrazują przebieg ich rozruchu. Czerwona linia pionowa pokazuje początek rozruchu silnika lewego, a linia granatowa moment kolizji zestawu ciągnik-samolot. Pozioma linia pomarańczowa pokazuje zwolnienie hamulca postojowego samolotu, linia brązowa przebieg prędkości podczas wypychania/podciągania, a linia fioletowa zmianę kursu magnetycznego.

Na przedstawionym rysunku wyraźnie widać, że oba silniki samolotu osiągnęły zakres IDLE podczas wypychania/podciągania. Chwilę przed kolizją zestaw ciągnik-samolot przyspieszył z 2 do 3 kt, po czym nastąpiło zatrzymanie.

Rys. 16. Przebieg wybranych parametrów podczas wypychania i podciągania samolotu Boeing B777-258 4X-ECC [źródło: FDR]

Podczas podciągania, w momencie przyłożenia do zestawu ciągnik-samolot dodatkowej siły (ciągu silników) – zestaw zwiększył prędkość (patrz Rys. 16).

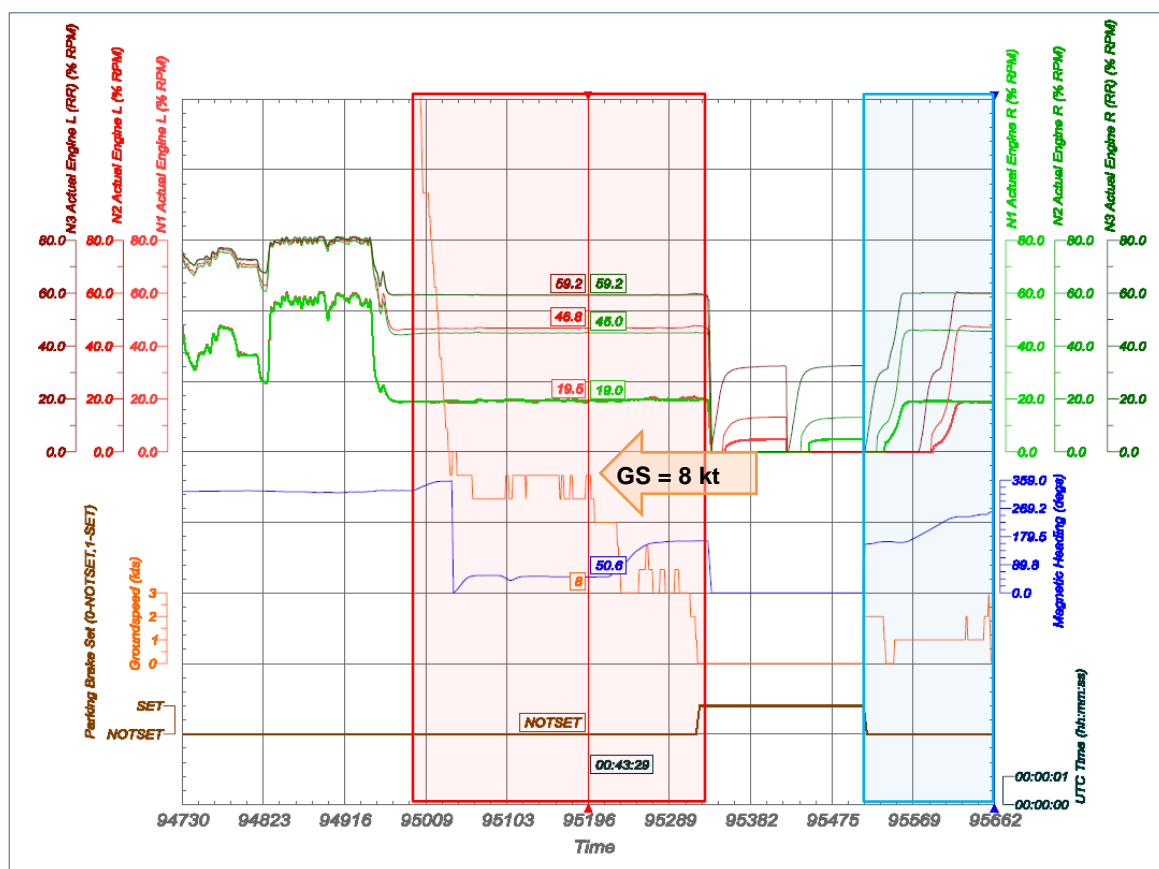
Rys. 17. Przebieg wybranych parametrów samolotu Boeing B777-258 4X-ECC podczas kołowania i zdarzenia [źródło: FDR]

Powyżej (Rys. 17) pokazano przebieg wybranych parametrów podczas kołowania samolotu (czerwona ramka), dla porównania niebieska ramka obrazuje parametry podczas zdarzenia. Z analizy parametrów wynika, że przy obu silnikach pracujących na zakresie IDLE samolot po wylądowaniu kołował z prędkością 8 kt (prędkość samolotu – kolor pomarańczowy, obroty sprężarek silnika lewego – kolor czerwony, prawego – kolor zielony).

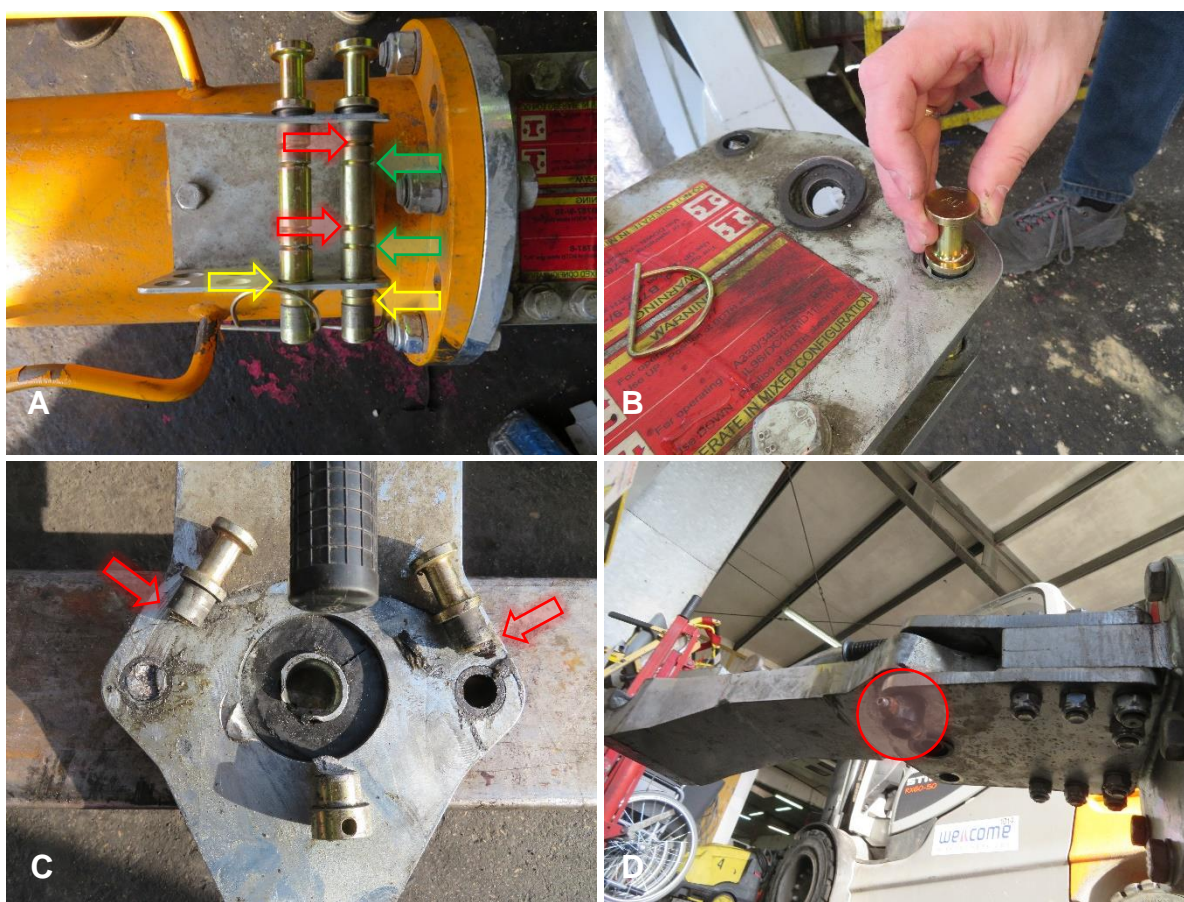
Położenie każdego sworznia ustalane jest przy pomocy zamka kulkowego znajdującego się w dolnym gnieździe (Rys. 18-D). Kulka przy pomocy sprężynki dociskana jest do podtoczenia/gniazda ustalającego pokazanego na Rys. 18-A strzałkami żółtymi.

Rys. 18. Dyszel holowniczy J-TOWversa1-A: A – nieuszkodzone zapasowe sworznie ścinane (zielone strzałki pokazują podtoczenia, na wysokości których następuje ścięcie sworzni dla położenia górnego tj. prawidłowego dla B777, strzałkami czerwonymi pokazano podtoczenia na wysokości, których sworznie uległy ścięciu podczas zdarzenia, strzałki żółte pokazują podtoczenia ustalające); B – poglądowe położenie sworznia w pozycji dolnej; C – ścięte górne fragmenty sworzni; D – dolne gniazdo prawego sworznia z zamkiem kulkowym

Po przekroczeniu dopuszczalnego obciążenia głowica dyszla działa jak gilotyna ścinając sworznie w płaszczyznach podtoczeń. Jak pokazano powyżej (Rys. 18-C) sworznie zostały ścięte w płaszczyźnie odpowiadającej dolnemu ich położeniu.
