RAPORT KOŃCOWY

POWAŻNY INCYDENT 2019/4685

STATEK POWIETRZNY – Embraer ERJ 190-200 LR., SP-LNO

DATA I MIEJSCE ZDARZENIA – 11 października 2019 r., EPWA

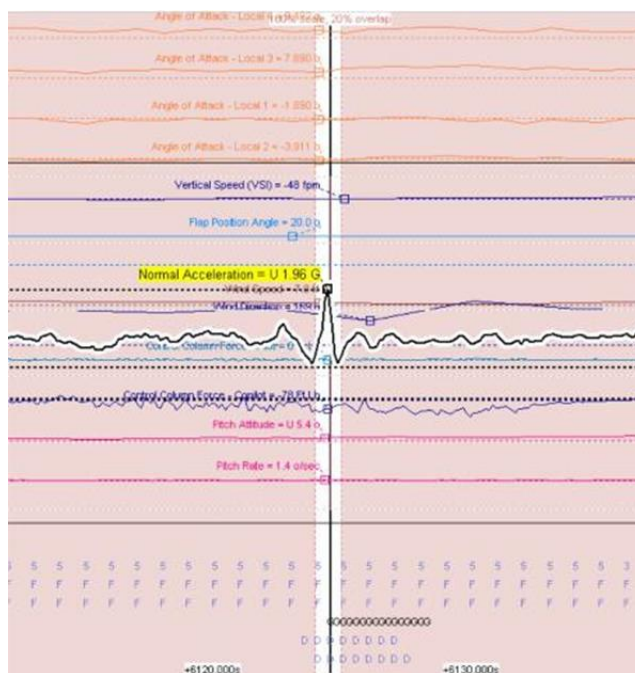
Rys. 6. Zrzut wskazań z systemu Aerobytes. Raport specjalny Floty EMB, str. 2
(źródło: PLL LOT)

Na wykresie sporządzonym na podstawie danych zapisanych przez rejestrator (Rys.6) pokazano moment przyziemienia, który nastąpił z przyspieszeniem pionowym 1.96 g.

Po odbiciu się samolotu, pilot lecący podjął natychmiastową decyzję o przejściu na drugie okrążenie. Pilot lecący (FO) nie użył standardowej frazeologii, co powodowało, że dowódca załogi był zaskoczony i potrzebował czasu, aby przeanalizować zaistniałą sytuację.

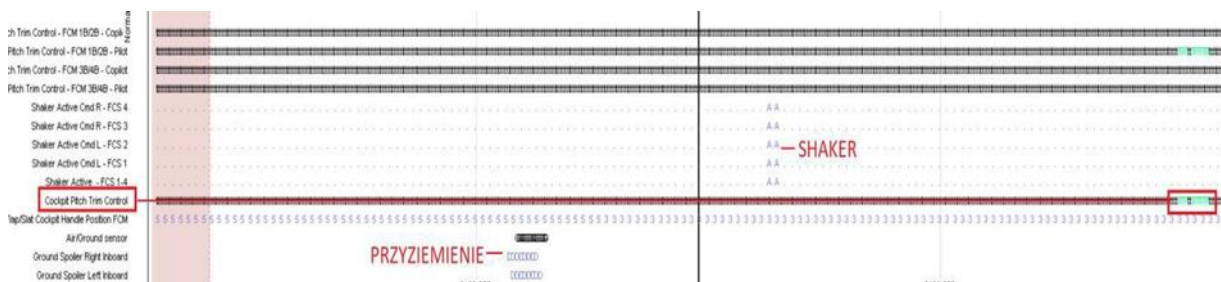
Rys. 8. Raport specjalny Floty EMB, str. 10. (źródło: PLL LOT)

Z analizy danych obiektywnej kontroli lotu wynika, że załoga użyła trymera dopiero w trakcie odlotu na drugie okrążenie na wysokości 3000 ft. Jest to zobrazowane na rysunku poniżej (Rys. 8). W prawym dolnym rogu diagramu - obramowany na czerwono, zielony zapis świadczy o uruchomieniu trymera. Brak zmiany ustawienia trymera w połączeniu ze zmianą konfiguracji samolotu oraz zwiększeniem mocy silników powodowały sprzyjające warunki do zwiększenia dodatniego kąta pochylenia samolotu.

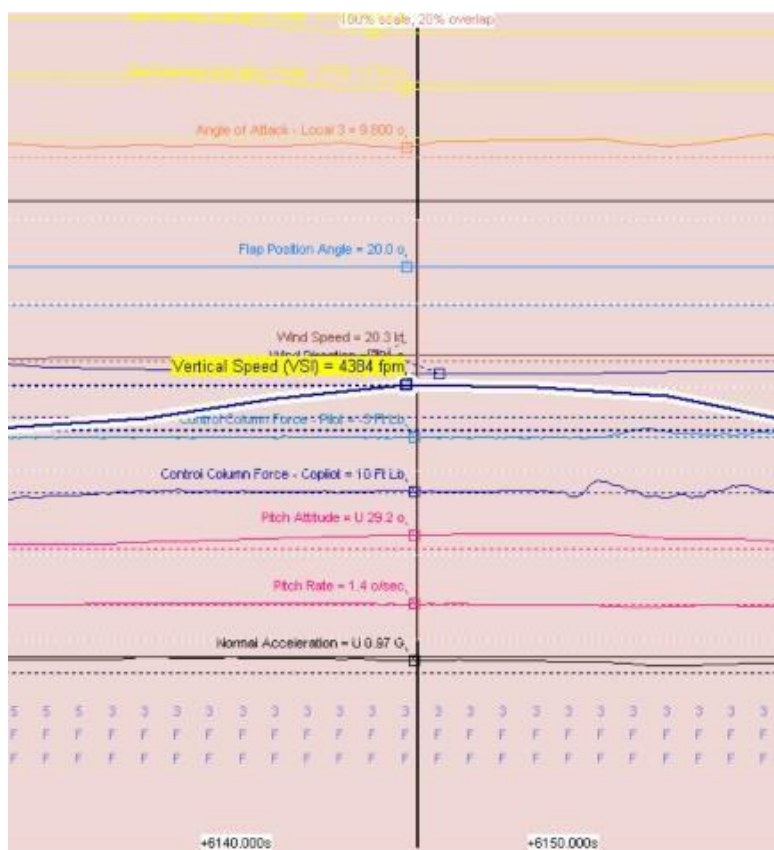
Rys.11. Zrzut wskazań z systemu Aerobytes. Raport specjalny Floty EMB, str. 3.
(źródło: PLL LOT)

Dodanie mocy spowodowało zadarcie nosa samolotu, co jest charakterystyczne dla samolotów odrzutowych z silnikami umiejscowionymi pod skrzydłami. W połączeniu z brakiem przestawienia trymera steru wysokości – który pozostał na wartościach ustawionych do lądowania – spowodowało to, że samolot rozpoczął wznoszenie z dużą prędkością pionową.

Brak reakcji załogi na zwiększający się dodatni kąt pochylenia doprowadził do tego, że samolot szybko tracił prędkość. Właściwy dodatni kąt pochylenia samolotu w początkowej fazie odlotu na drugie okrążenie powinien wynosić 8°. Szybko zmieniające się warunki lotu spowodowały, że mało doświadczony pilot lecący nie poradził sobie z opanowaniem samolotu, co doprowadziło do osiągnięcia dodatniego kąta pochylenia 32,2° oraz prędkości pionowego wznoszenia 4384 ft/min. Zostało to zobrazowane na poniższym wykresie (Rys. 11), który jest wyciągiem z analizy obiektywnej kontroli lotu z systemu Aerobytes (wartość zaznaczona na żółto).

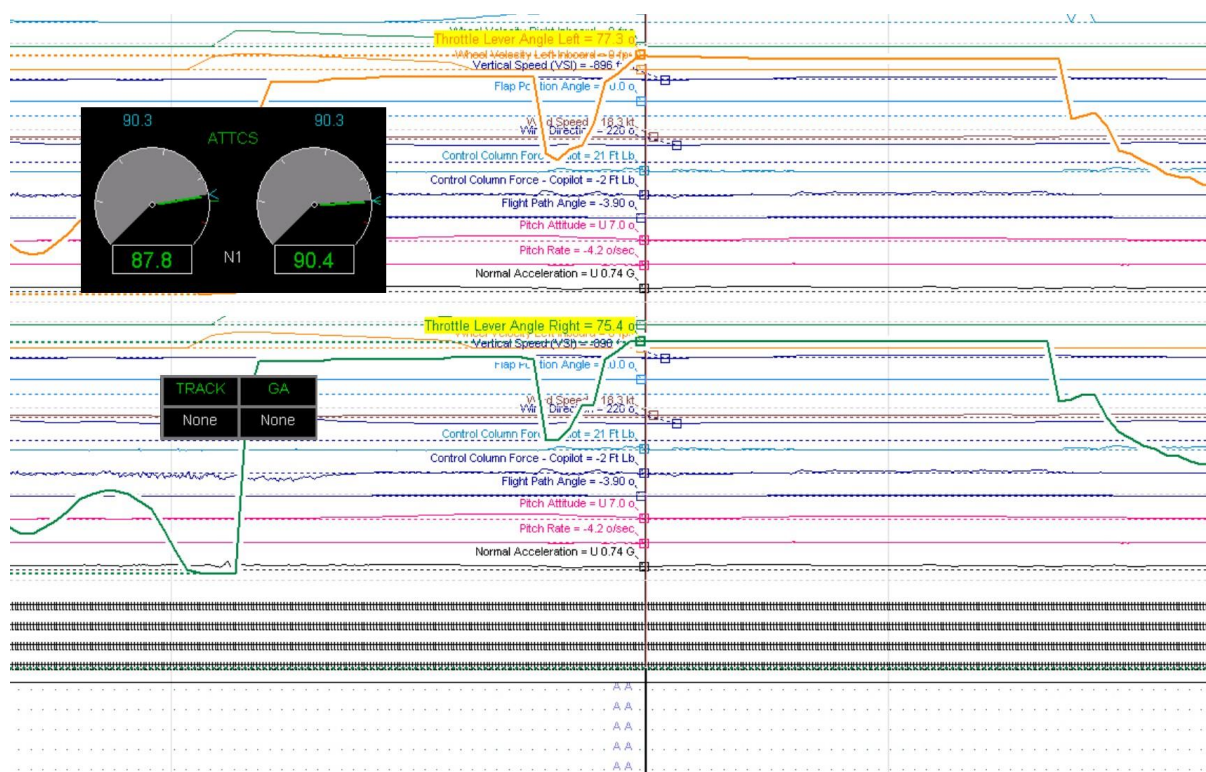
Rys.14. Raport specjalny Floty EMB, str. 12. (źródło: PLL LOT)

Z analizy danych z obiektywnej kontroli lotu wynika, że w trakcie wykonywania procedury: „Stall Recovery” załoga użyła mocy silników odpowiadającej mocy potrzebnej do wykonania „Go-Around”. Odpowiednio, dla silnika #1 ustawiono 75° TLA, a dla silnika #2 ustawiono 77° TLA, co odpowiada w przypadku silnika #1 N1: 87,1%, a w przypadku silnika #2 N1: 90,4% (diagram poniżej, Rys. 10, gdzie na żółto zaznaczono położenie dźwigni mocy w stopniach oraz dodano zrzut z wizualizacji wskaźników mocy w kokpicie: N1 podane w %). Zgodnie z procedurą opisaną powyżej w trakcie tego manewru piloci powinni użyć pełnej mocy (MAX) obu silników (zaznaczono w czerwonej ramce na rys. 13).

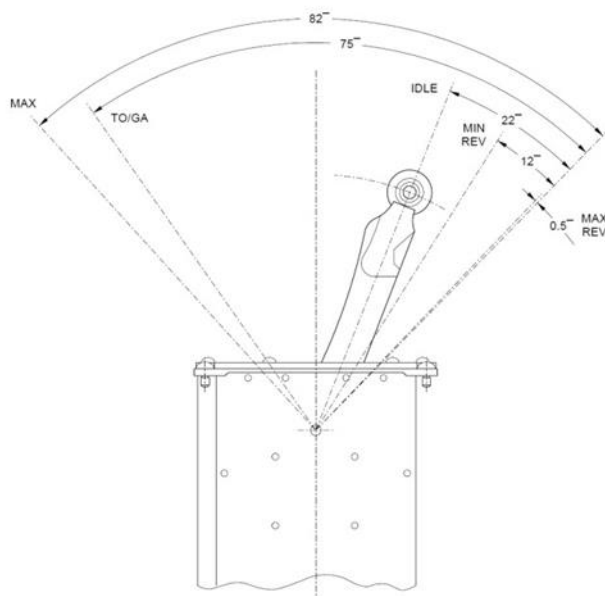
THRUST CONTROL QUADRANT - TCQ LEVER TRAVEL

Dla pełniejszego zobrazowania, na Rys. 15 zamieszczono rysunek dźwigni mocy z jej położeniami wyskalowanymi według kąta ustawienia.
