RAPORT KOŃCOWY

WYPADEK 5260/2019

STATEK POWIETRZNY – Wiatrakowiec ZEN1, OM-M393

DATA I MIEJSCE ZDARZENIA – 19 listopada 2019, EPNC

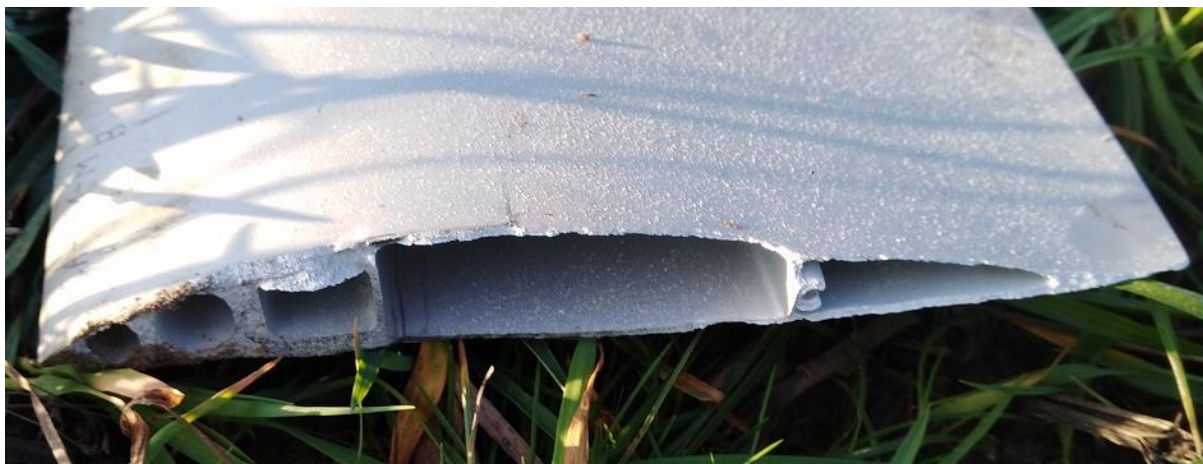
Na lewo od osi pasa, w odległości około 80 metrów od osi, znajdowała się pierwsza z łopat wirnika nośnego SP. Łopata ta została oderwana równo z końcem nakładki łącznika łopat przy głowicy wirnika nośnego wiatrakowca i zachowała się w całości, bez śladów kolizji z innymi obiektami. Na górnej powierzchni łopaty ujawniono jej oznaczenie: „CA-051-M_B”.

Rys. 4. Przełom łopaty wirnika nośnego wiatrakowca, która jako pierwsza uległa oderwaniu od łącznika [źródło: PKBWL]

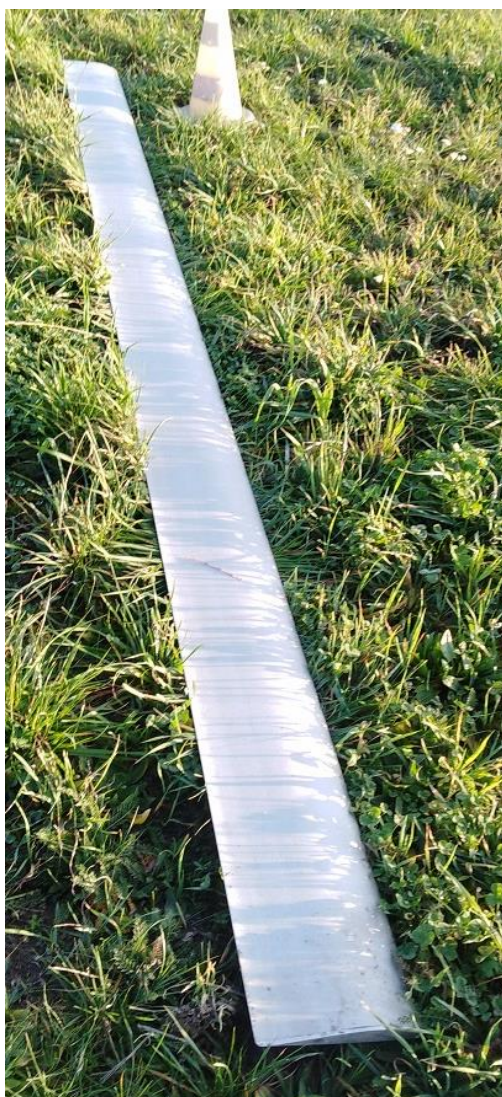
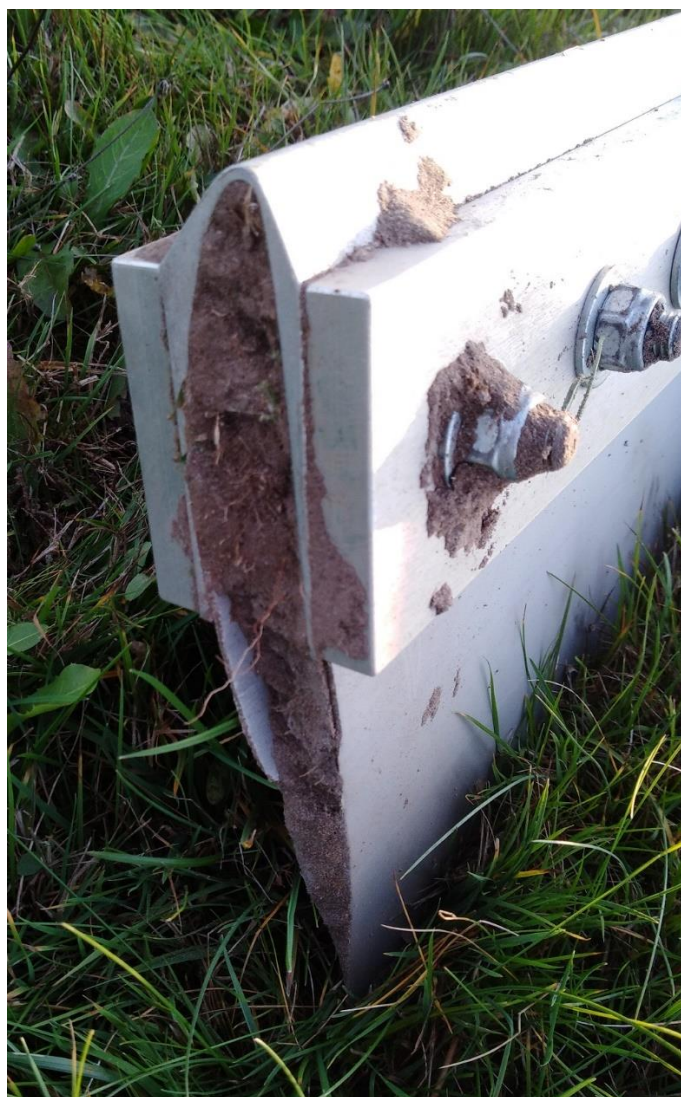
Rys. 5. Po lewej: łopata wirnika nośnego oderwana podczas lotu wiatrakowca; po prawej: łącznik łopat przy głowicy wirnika nośnego wiatrakowca – miejsce oderwania pierwszej łopaty [źródło: PKBWL]

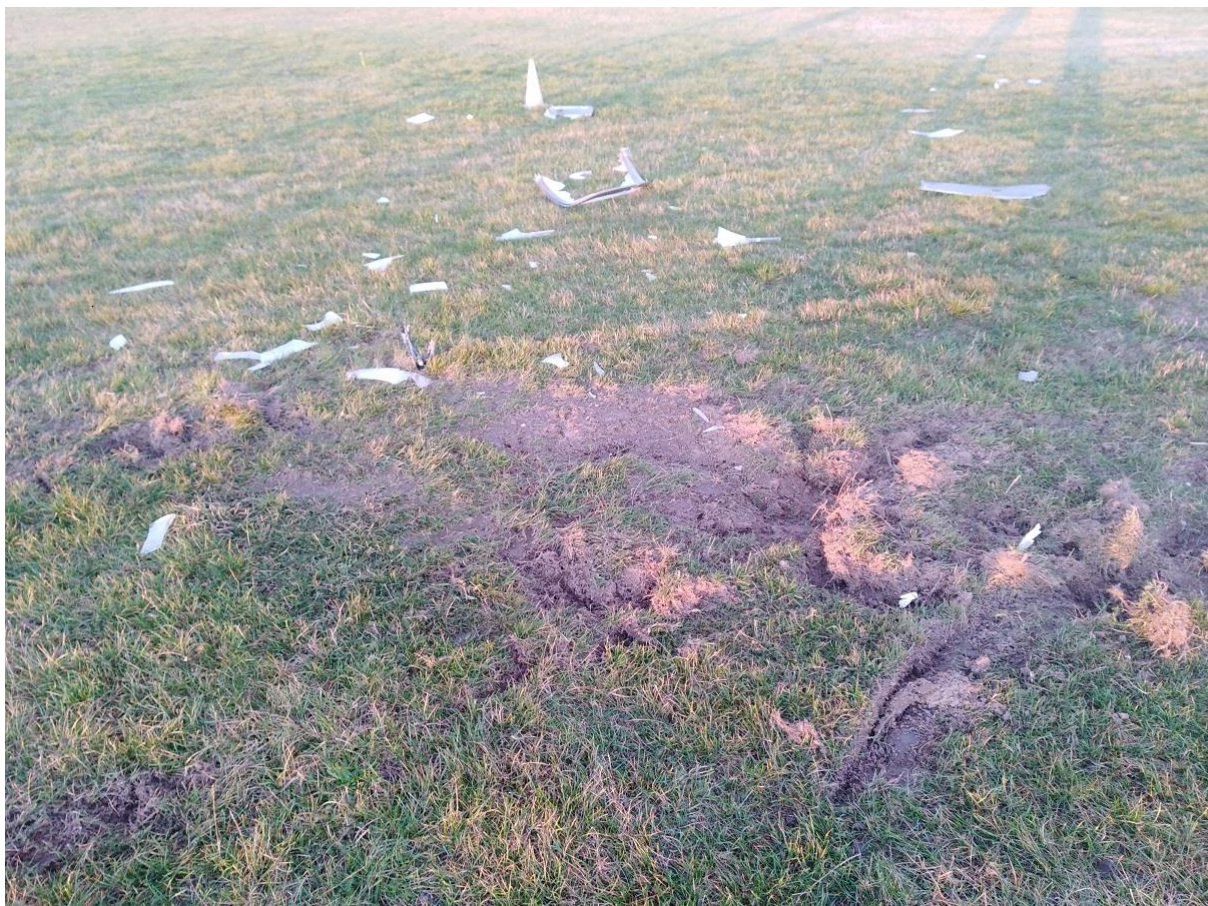
Około 30 metrów dalej w kierunku lotu, na powierzchni drogi startowej, znajdował się ślad po uderzeniu kadłuba. Wokoło tego śladu w promieniu 10 metrów znalazło się skupisko rozrzuconych drobnych fragmentów wraku takich jak: fragmenty oszklenia drzwi i kadłuba, elementy drzwi wraz ze sprężyną gazową, antena, koło podwozia przedniego, elementy ubioru i rzeczy osobiste załogi. Po kolejnych 15 metrach w kierunku lotu znajdował się całkowicie spalony wrak wiatrakowca. We wraku ujawniono spalone ciało ucznia. Ciało instruktora znajdowało się około 8 metrów dalej i nie było spalone.

Rys. 7. Ślad po uderzeniu kadłuba wiatrakowca w ziemię [źródło: PKBWL]

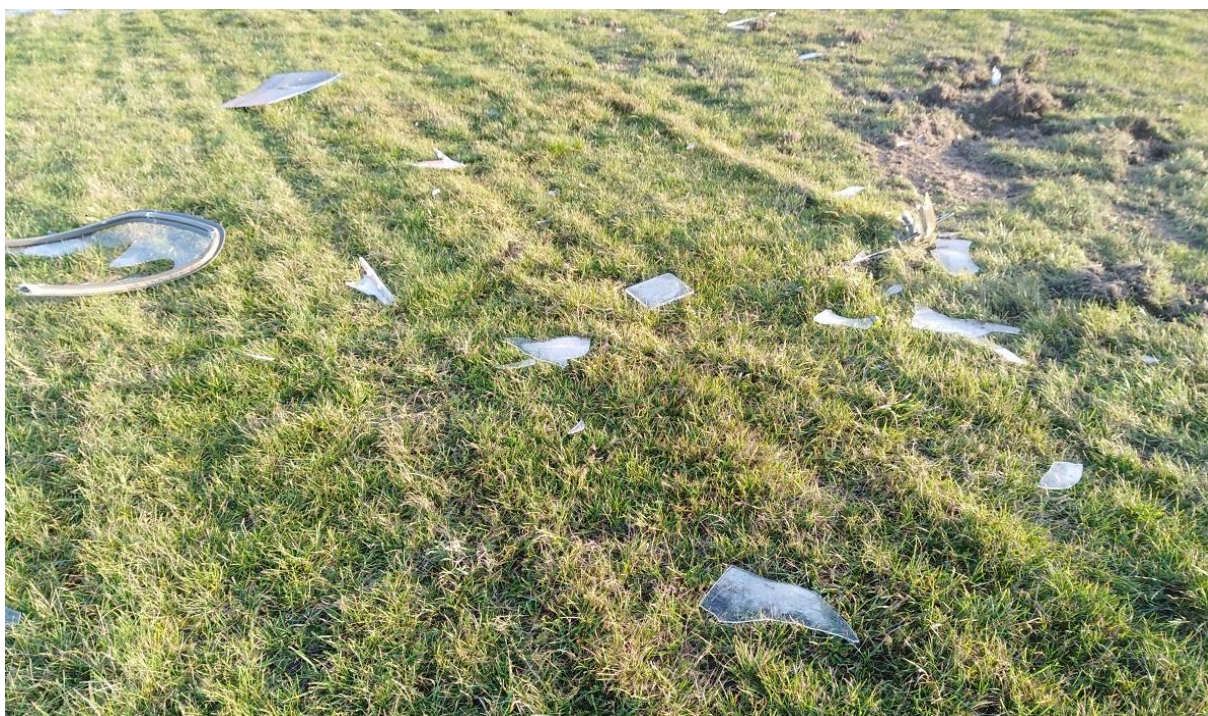
Rys. 8. Skupisko szczątków, które opadły na ziemię po dezintegracji wiatrakowca w powietrzu [źródło: PKBWL]

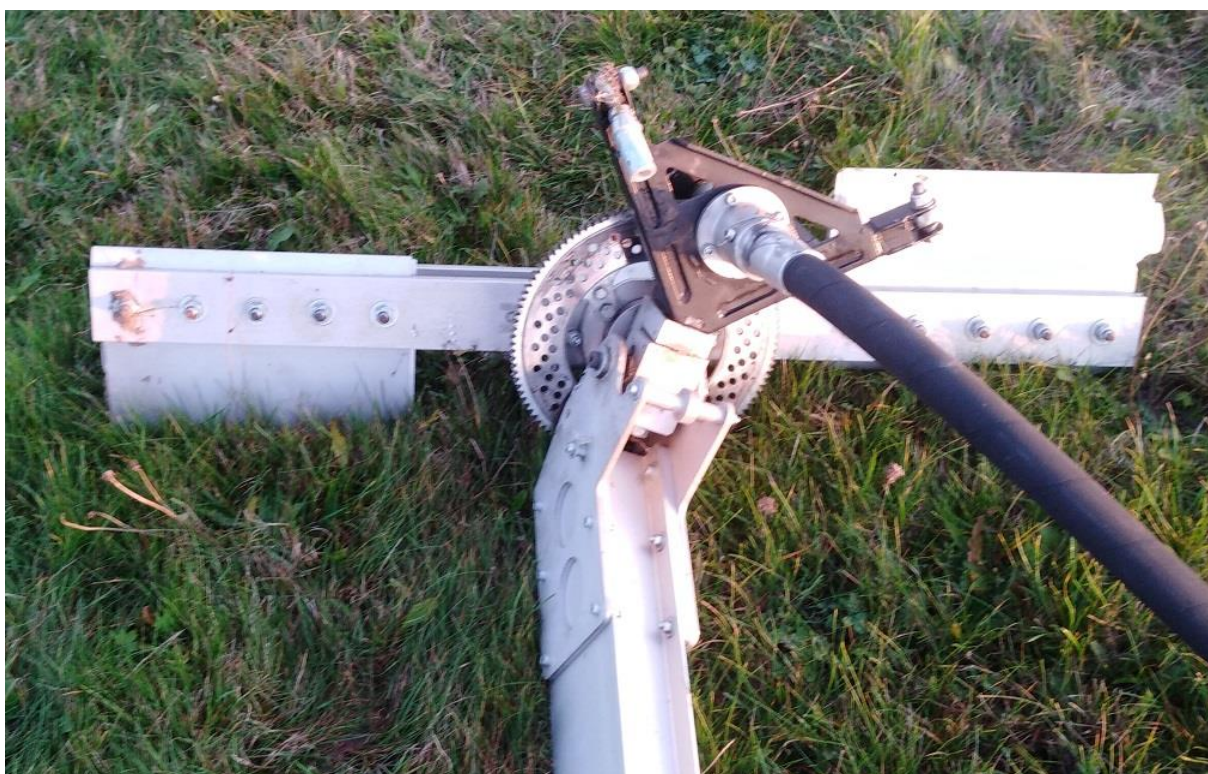
Rys. 10. Oddzielony od wraku maszt wirnika nośnego wiatrakowca – widok na dolną część głowicy. Po lewej stronie fragment łopaty oderwanej w pierwszej kolejności (samoczynnie), po prawej stronie fragment drugiej łopaty, zniszczonej na skutek wypadku [źródło: PKBWL]

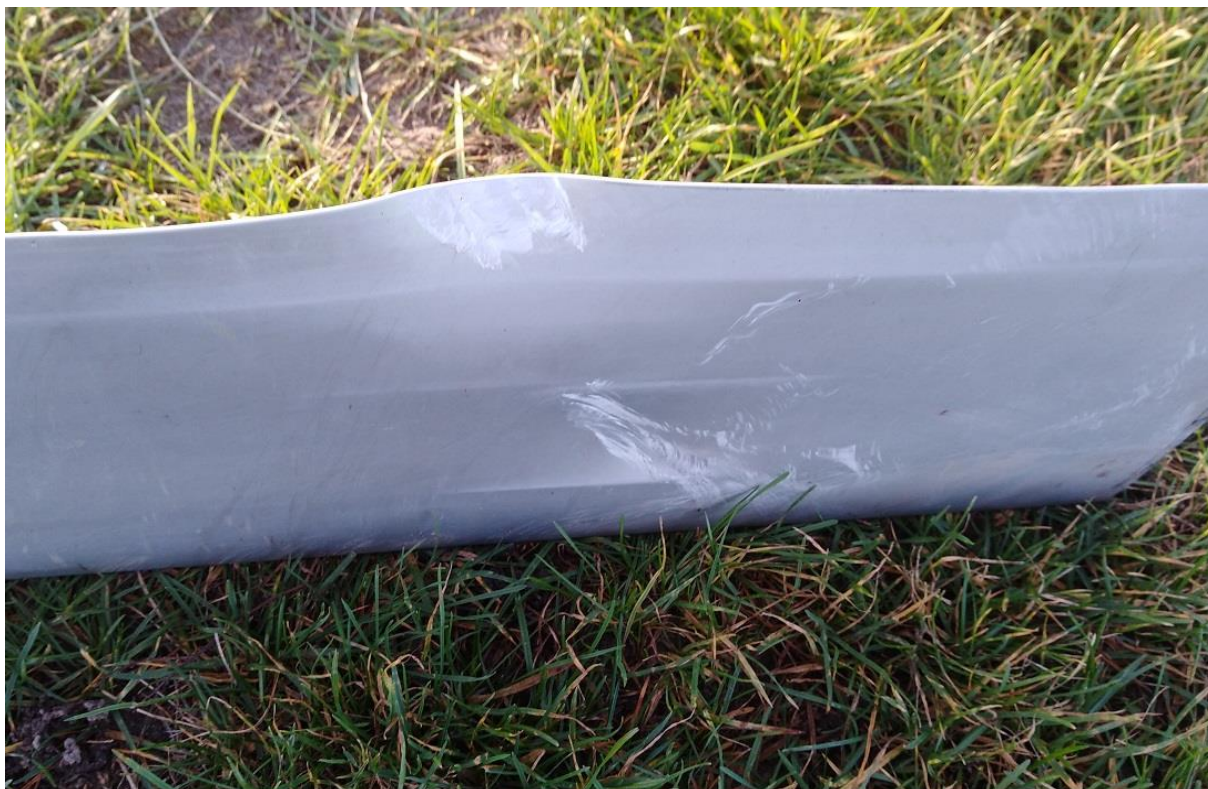
Rys. 11. Łopata zniszczona w następstwie wypadku [źródło: PKBWL]

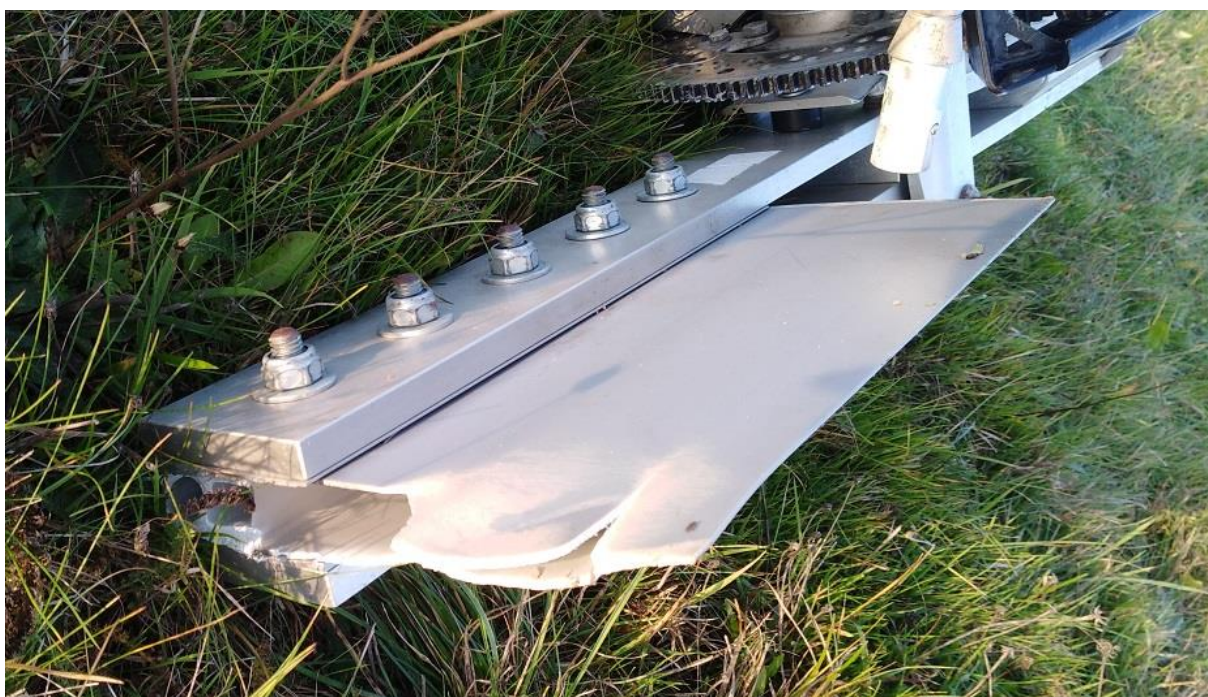
Rys. 12. Widok łącznika łopat wirnika nośnego od strony drugiej łopaty, zniszczonej na skutek wypadku [źródło: PKBWL]

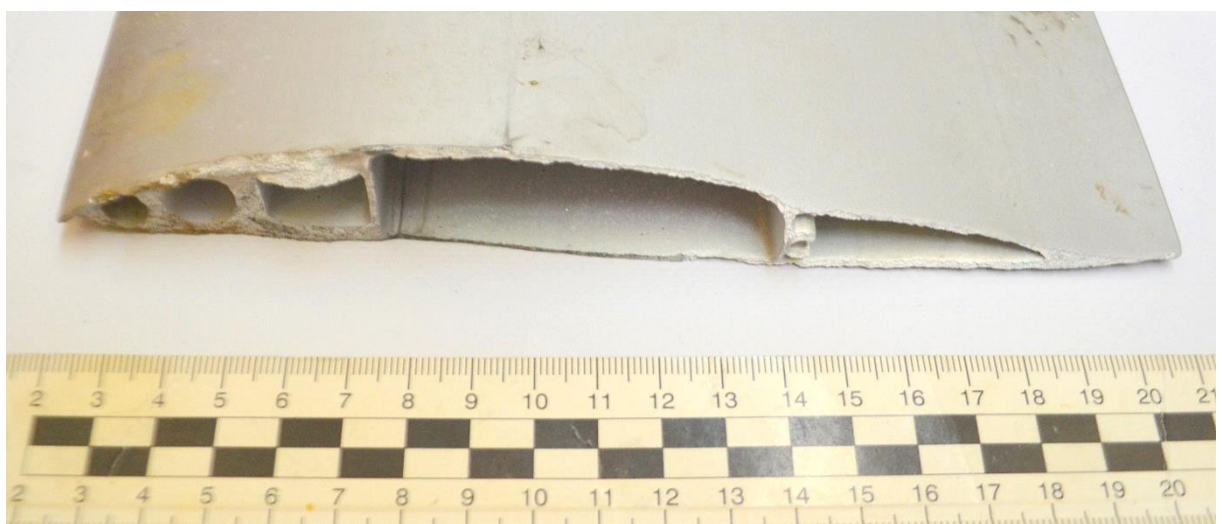
Stwierdzono, że łopata, która oderwała się podczas lotu, posiada przełom w miejscu jej osadzenia w łączniku głowicy wirnika nośnego. W miejscu przełomu występuje największy moment gnący podczas pracy łopaty wirnika nośnego. Na podstawie badań wizualnych wykazano, że przełom posiada zróżnicowaną topografię, a obszar, który prawdopodobnie mógł być miejscem inicjacji pęknięcia wytypowano do dalszych badań. Powierzchnię pęknięcia zaznaczoną strzałkami na rys. 15 poddano obserwacjom za pomocą elektronowego mikroskopu skaningowego Hitachi S 4200.

Rys. 14. Łopata wiatrakowca ZEN 1 przekazana do badań (miejsce przełamania) [źródło: Politechnika Śląska]

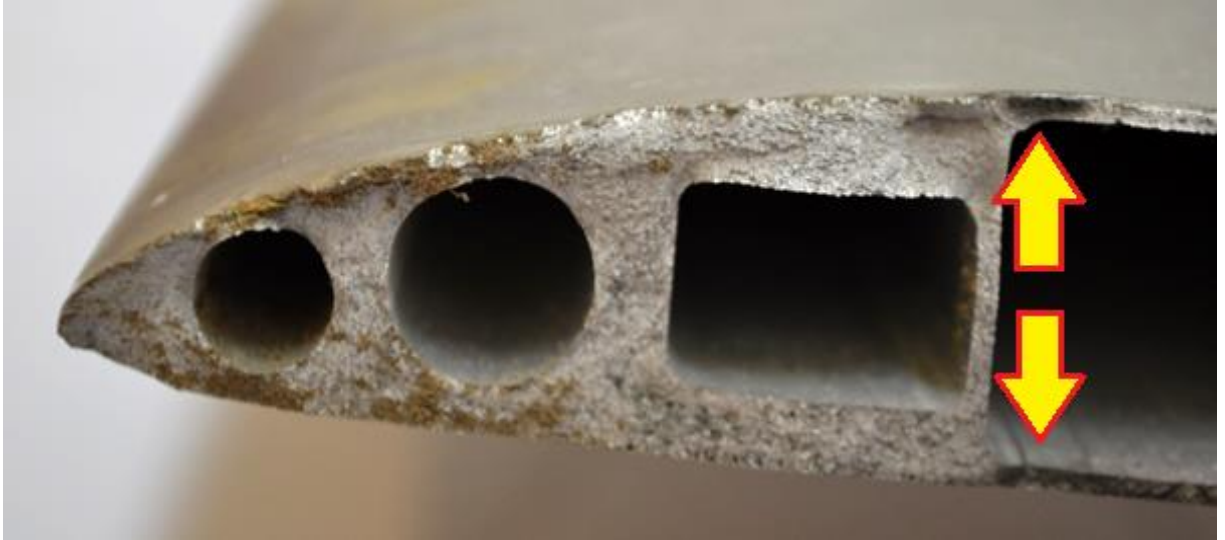
Rys. 15. Powierzchnia pęknięcia łopaty wiatrakowca ZEN 1. Miejsca, które wytypowano do badań za pomocą elektronowego mikroskopu skaningowego [źródło: Politechnika Śląska]

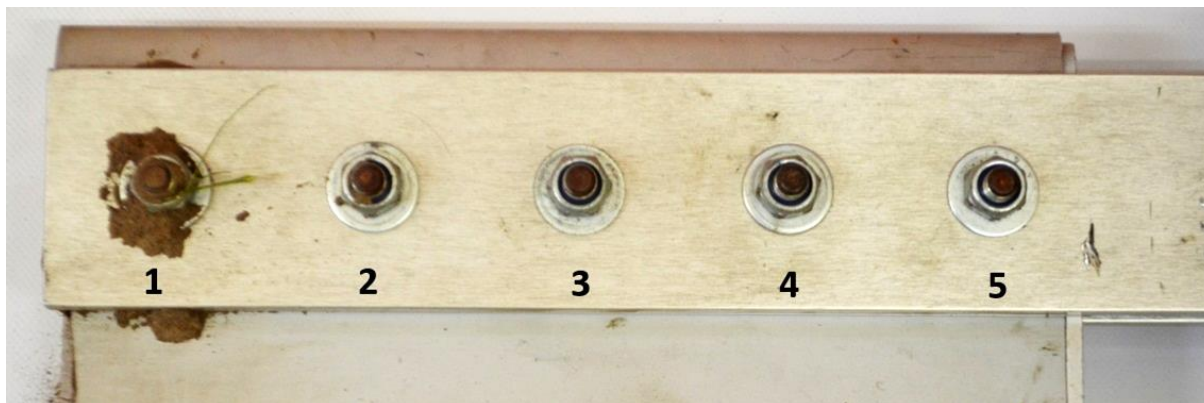
Rys. 17. Oznaczenia śrub łopaty oderwanej jako pierwsza [źródło: Politechnika Śląska]

Śruba 1	Śruba 2	Śruba 3	Śruba 4	Śruba 5
32,5 Nm	30,0 Nm	31,5 Nm	41,0 Nm	22,5 Nm

- 5) Momenty dokręcenia śrub mocowania łopaty nr 1 (będącej przyczyną zdarzenia) były zróżnicowane, co świadczy o niewłaściwie wykonywanych pracach montażowych, naprawczych lub obsługowych badanego elementu. Mały moment dokręcenia śrub mógł spowodować wibracje łopaty, a w konsekwencji powstanie ognisk pęknięcia zmęczeniowego wykazanego podczas badań. Propagacja pęknięcia zmęczeniowego i związana z tym zmiana stanu naprężeń mogła być przyczyną dekohezji (oderwania) badanej łopaty;

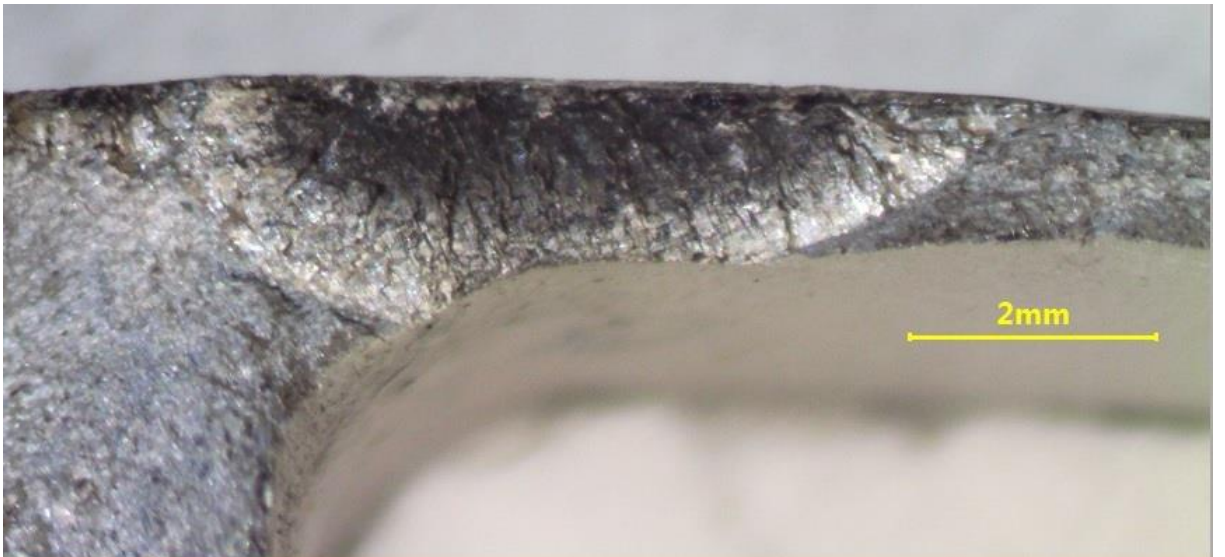
Na podstawie obserwacji za pomocą mikroskopu stereoskopowego wykazano, że przelom zmęczeniowy wystąpił na górnej oraz dolnej powierzchni łopaty. Wyniki obserwacji przedstawiono na rysunkach poniżej.

Rys. 20. Szczegół z rys. 19 – obszar górny. Widoczne miejsca pęknięcia zmęczeniowego [źródło: Politechnika Śląska]

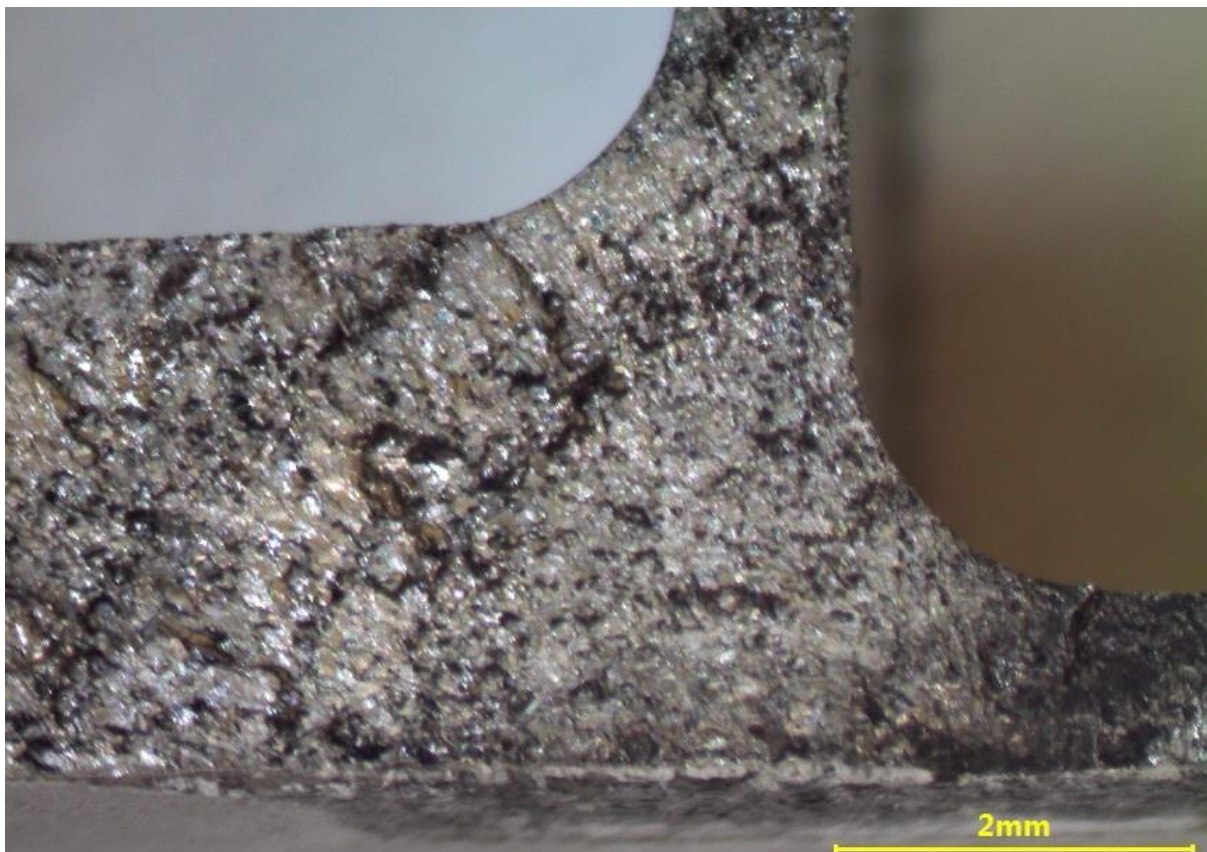
Rys. 21. Szczegół z rys. 19 – obszar dolny. Widoczne miejsca pęknięcia zmęczeniowego [źródło: Politechnika Śląska]

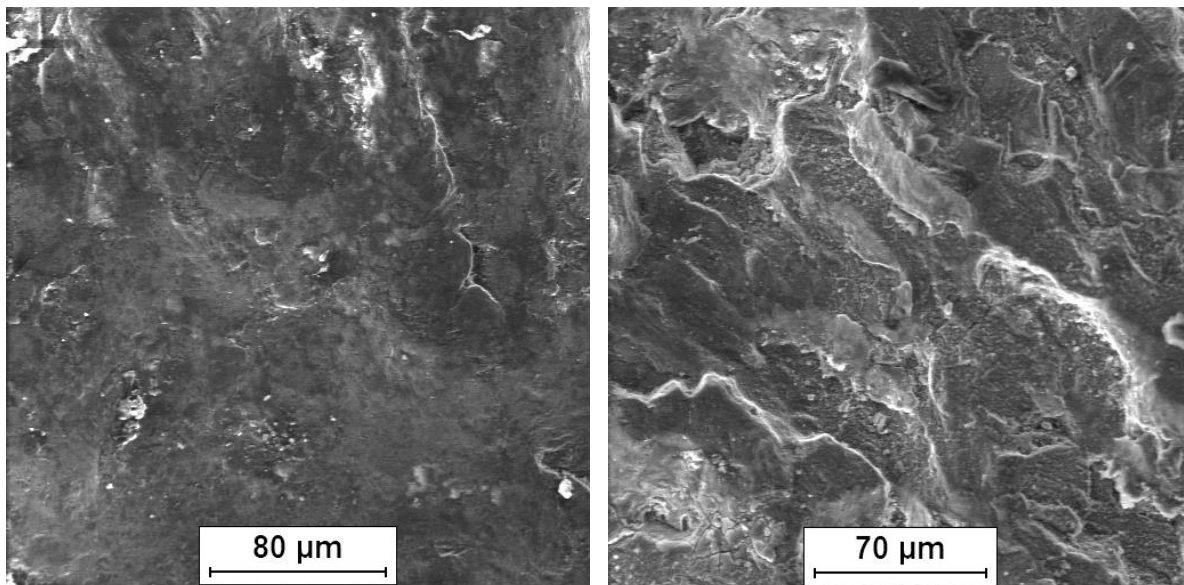
Rys. 22. Pęknięcie zmęczeniowe z górnego obszaru oznaczonego na rys. 20. Widoczne jasne prążki zmęczeniowe [źródło: Politechnika Śląska]

- 1) Łopata nr 1 oderwana w trakcie wypadku uległa pęknięciu, które miało przebieg dwuetapowy. W pierwszym etapie doszło do pęknięcia zmęczeniowego, które spowodowało zmniejszenie przekroju czynnego łopaty wirnika, a następnie w wyniku koncentracji naprężeń doszło do pęknięcia doraźnego, w wyniku którego łopata uległa dekohezji na dwie części (część mniejsza pozostała przytwierdzona śrubami wewnątrz łącznika łopat głowicy, a pozostała część łopaty odpadła w trakcie wypadku);

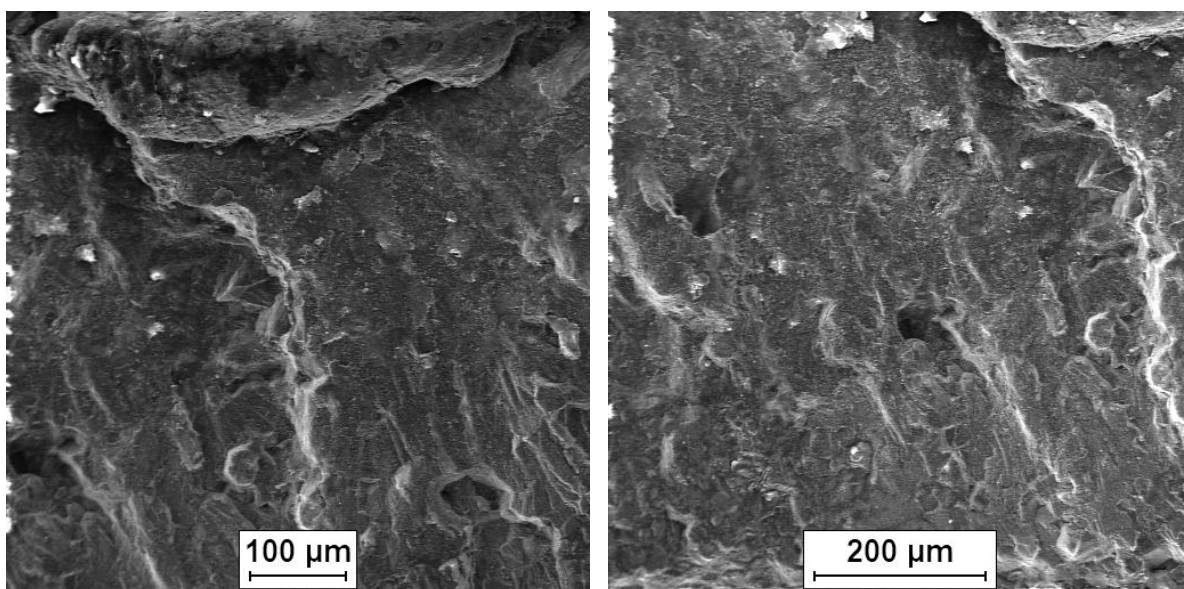
Rys. 23. Pęknięcie zmęczeniowe z dolnego obszaru oznaczonego na rys. 20. Widoczne jasne prążki zmęczeniowe [źródło: Politechnika Śląska]

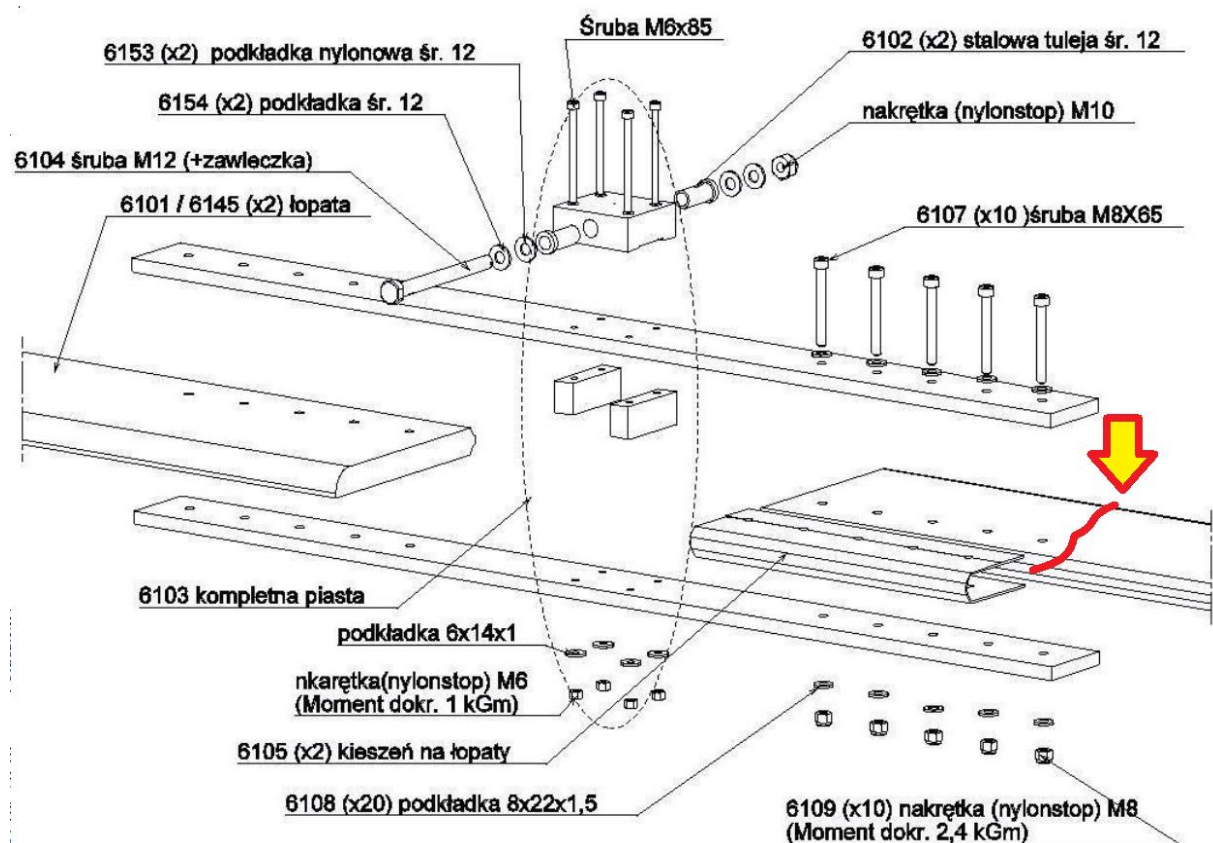
- 2) Miejsce pęknięcia zlokalizowane jest w strefie największego momentu gnącego pracującej łopaty (w miejscu w którym kończą się nakładki trzymające łopatę w głowicy);

Wątpliwości Komisji wzbudziła konstrukcja piasty wirnika wiatrakowca ZEN1, a szczególnie łącznika łopat wirnika nośnego, powodująca nadmierne obciążenie wytrzymałościowe łopat wirnika. Łopaty wirnika nośnego wiatrakowca ZEN1 produkowane są w postaci profilu kształtowanego poprzez wyciskanie ze stopu aluminium. Wykonane w ten sposób łopaty mają jednorodną budowę materiałową, a zaistnienie ewentualnego ogniska pęknięcia powoduje szybką propagację uszkodzenia w materiale łopaty i prowadzi do jej zniszczenia. Łopata zamocowana jest do głowicy wiatrakowca pośrednio poprzez nakładkę i ściśnięta śrubami montażowymi pomiędzy elementami łącznika łopat wykonanymi w postaci dwóch równoległych płaskowników o stałym przekroju poprzecznym.

Rys. 27. Schemat montażowy piasty wirnika wiatrakowca ZEN1. Strzałką oznaczono miejsce, w którym doszło do pęknięcia łopaty w badanym wypadku. [źródło: Instrukcja obsługi technicznej wiatrakowca ZEN1]

Łopaty obracające się podczas lotu wiatrakowca podlegają działaniu wielu sił. Wypadkowa tych sił próbuje ustawić łopaty pracującego wirnika w kształt stożka, czemu przeciwdziałają sztywne łączniki mocujące łopaty do piasty wirnika. Maksymalny moment gnący łopaty występuje na końcach sztywnego łącznika i w tym właśnie miejscu nastąpiło pęknięcie łopaty w badanym zdarzeniu.

- 1) Różnicowanie pola przekroju poprzecznego nakładek łączników łopat w ten sposób, że łącznik od strony osi obrotu wirnika posiada większe pole przekroju poprzecznego i tym samym większą sztywność, a od strony końca łopaty mniejsze pole przekroju poprzecznego i tym samym mniejszą sztywność (Rys. 28, 29 i 30),
- 2) Konstruowanie łączników łopat nie w postaci płaskich nakładek, a w postaci konstrukcji mocującej łopaty ze stałym ich wzniosem tak, aby pracujące łopaty tworzyły stożek (Rys. 31 i 32).

Oba powyższe rozwiązania znacząco zmniejszają obciążenie łopat wirnika. Sposób pierwszy, poprzez stopniowe i kontrolowane odsztywnienie łącznika łopat niweluje powstanie spiętrzenia naprężeń w materiale łopaty w miejscu gdzie łopata wchodzi w nakładkę łącznika. Sposób drugi powoduje zmniejszenie momentu gnącego łopatę podczas pracy wirnika.
