**ALBUM ILUSTRACJI**  
**z wypadku szybowca SZD-48-1 Jantar Standard 2, SP-3701**  
**17 maja 2020 r., Las Michalków, sektor 340i, Nadleśnictwo**  
**Taczanów**

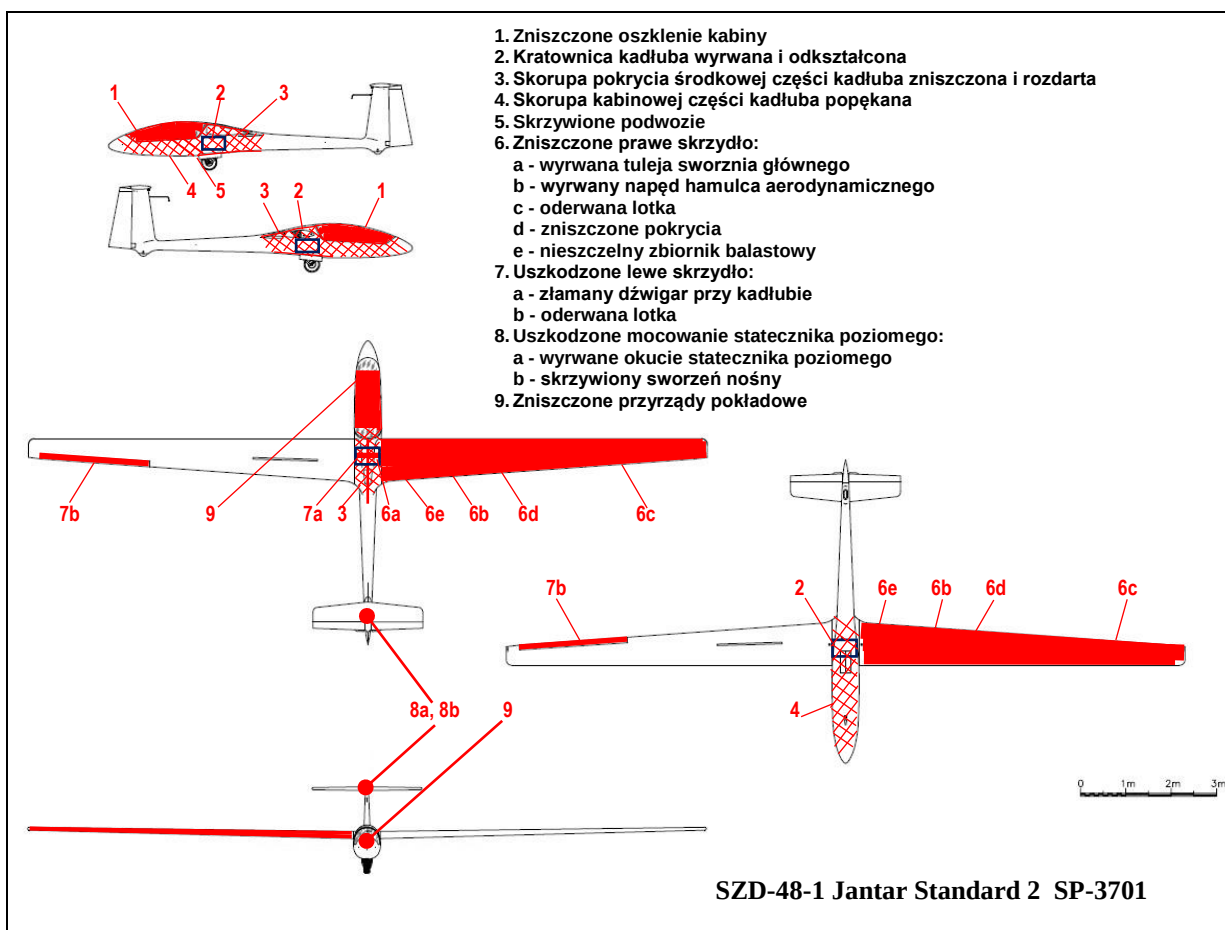
4 – Stan szybowca po wypadku – uszkodzenia i zniszczenia naniesione schematycznie na jego rysunki w rzutach.

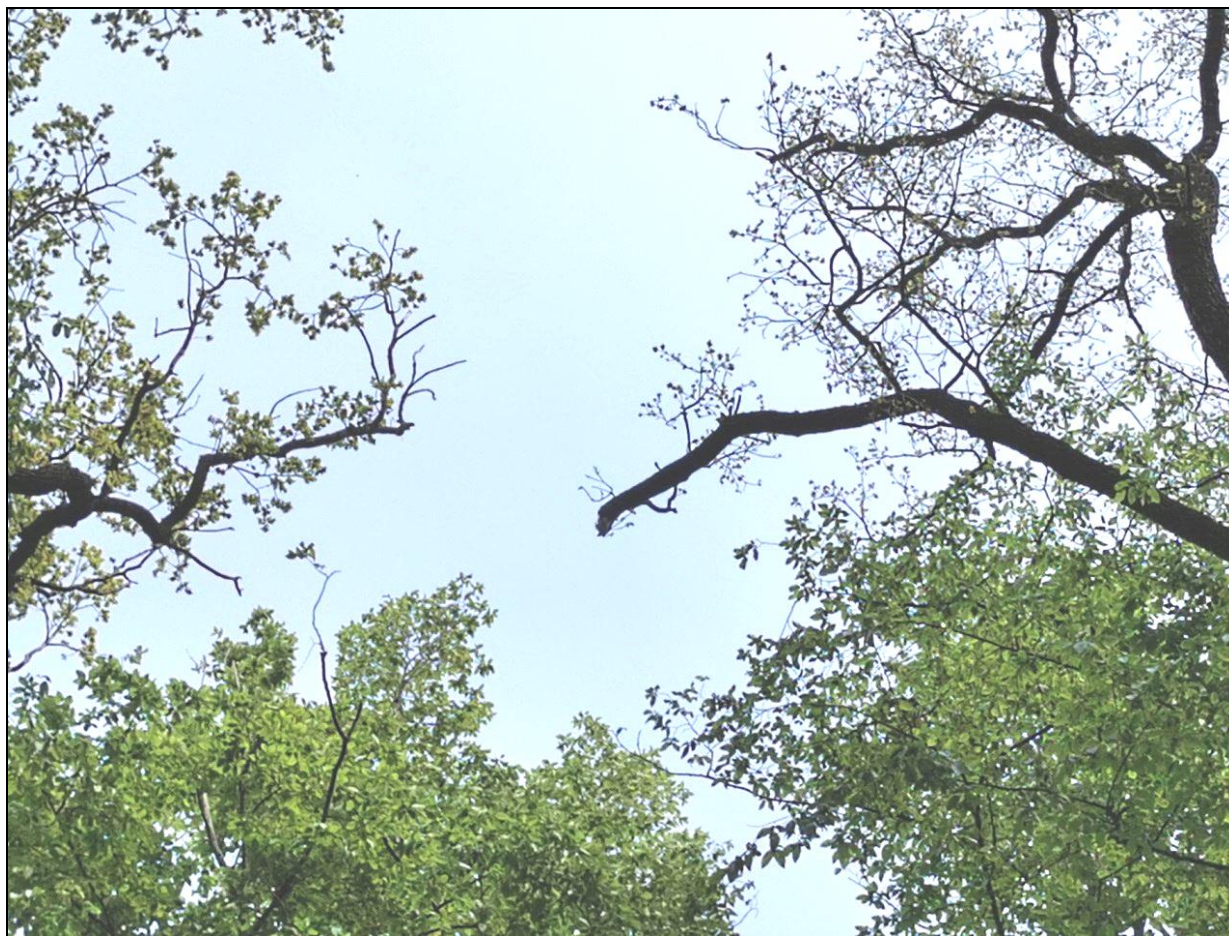
5 – Widok koron drzew nad miejscem upadku szybowca.

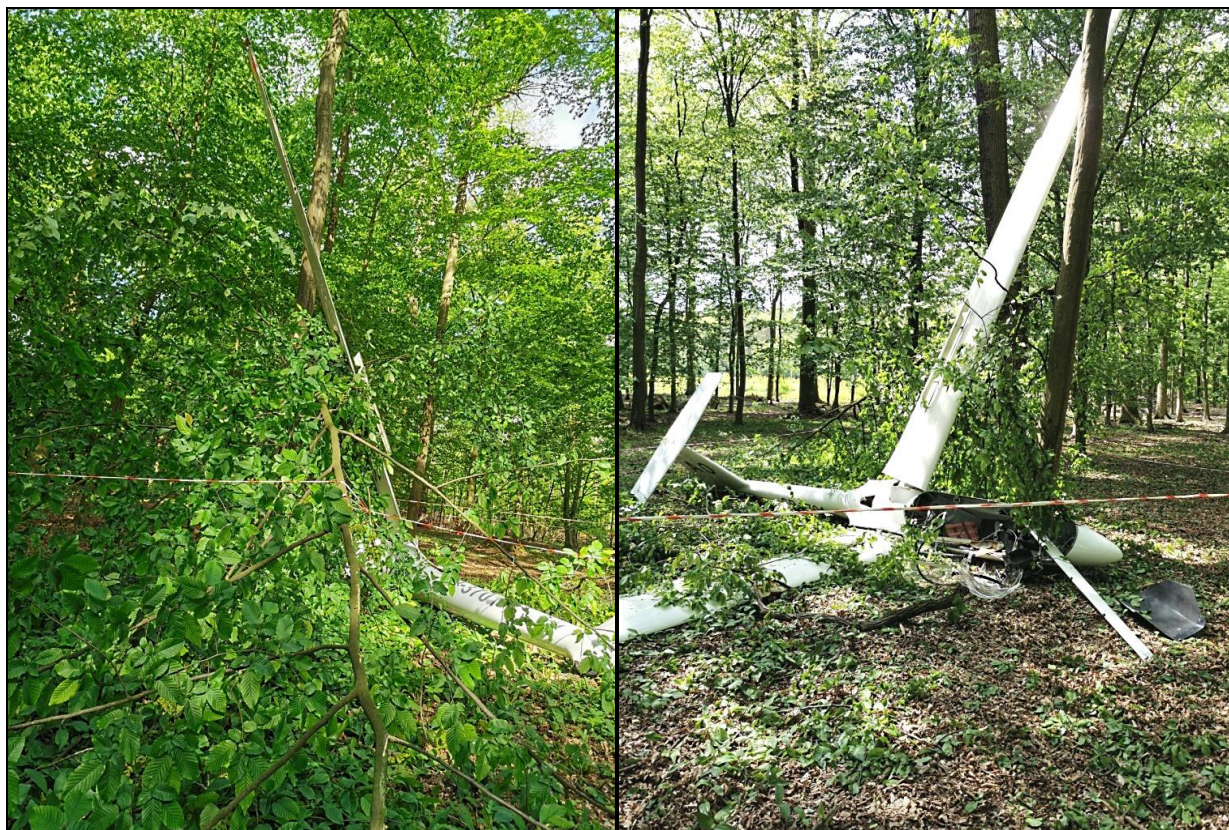
6, 7 – Ogólny widok rozbitego szybowca.

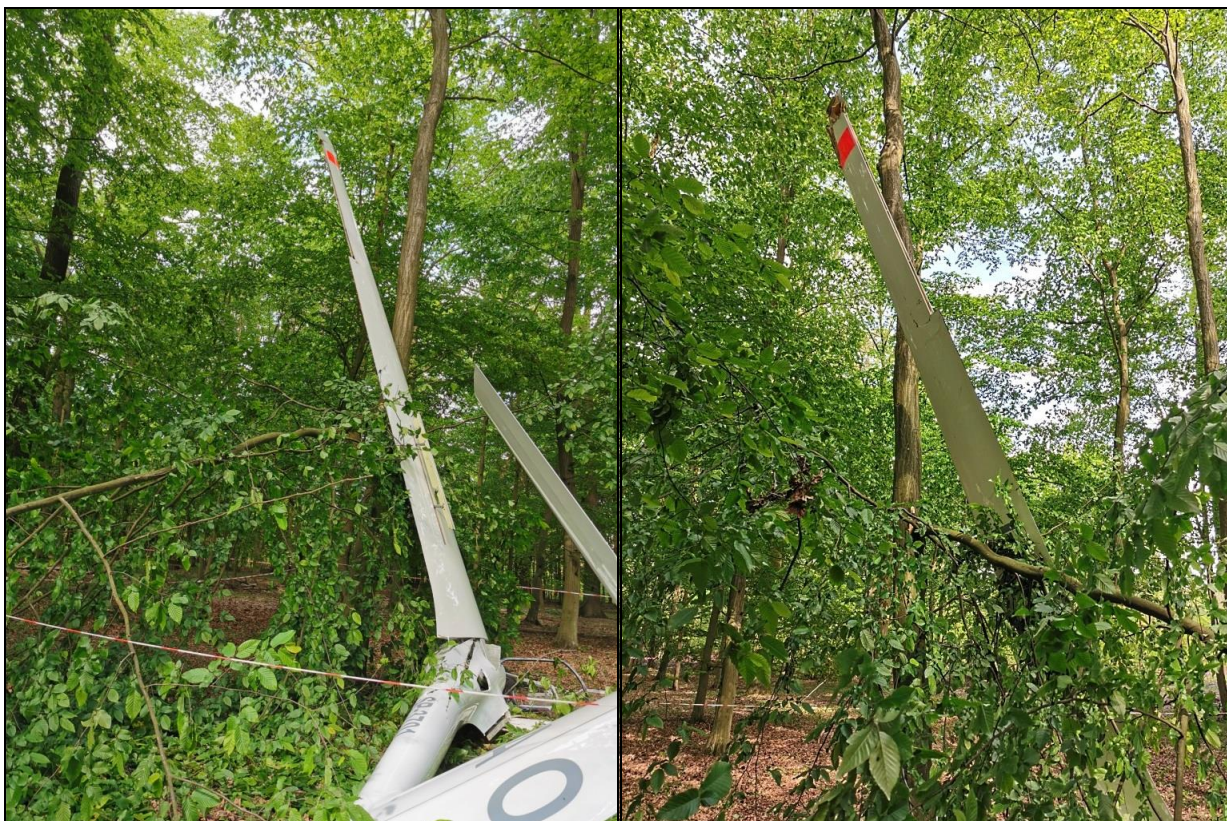
8, 9 – Ogólny widok rozbitego szybowca. Na fot.8 zwraca uwagę widoczne odkształcenie kadłuba za skrzydłami, wskazujące na jego złamanie boczne.

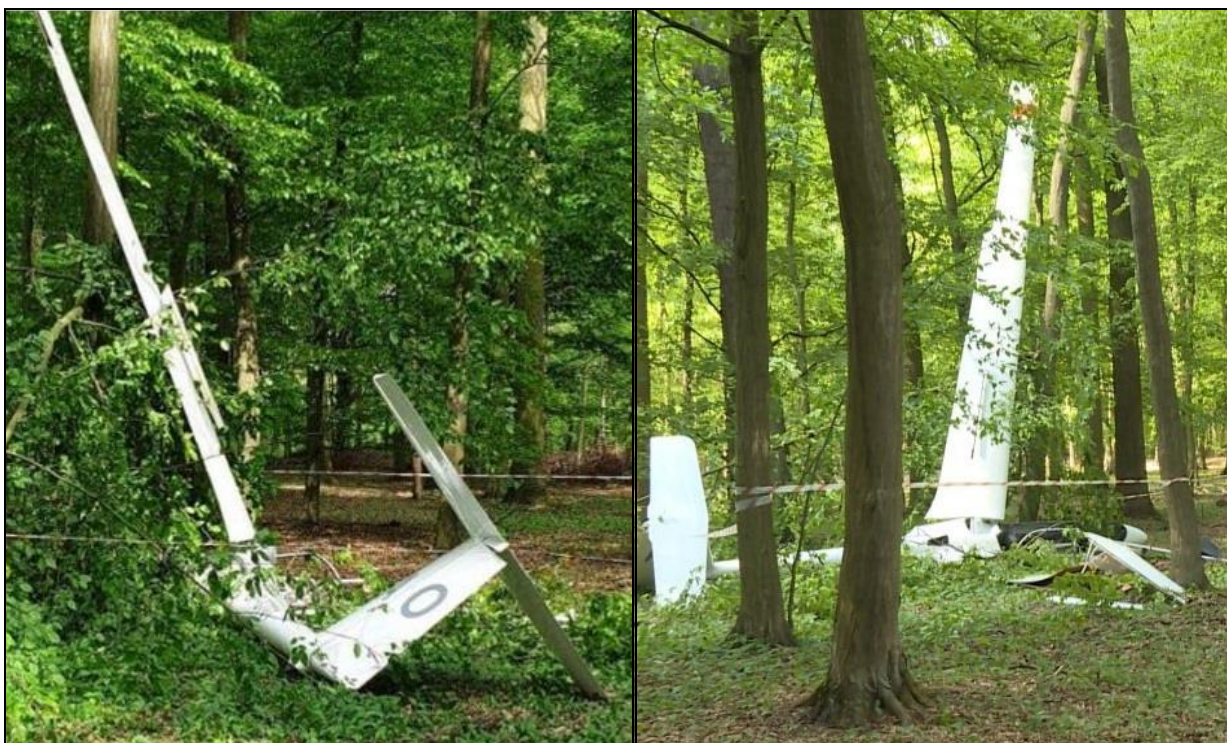
10 – Widok szybowca od tyłu.

11 – Ogólny widok szybowca na miejscu wypadku.

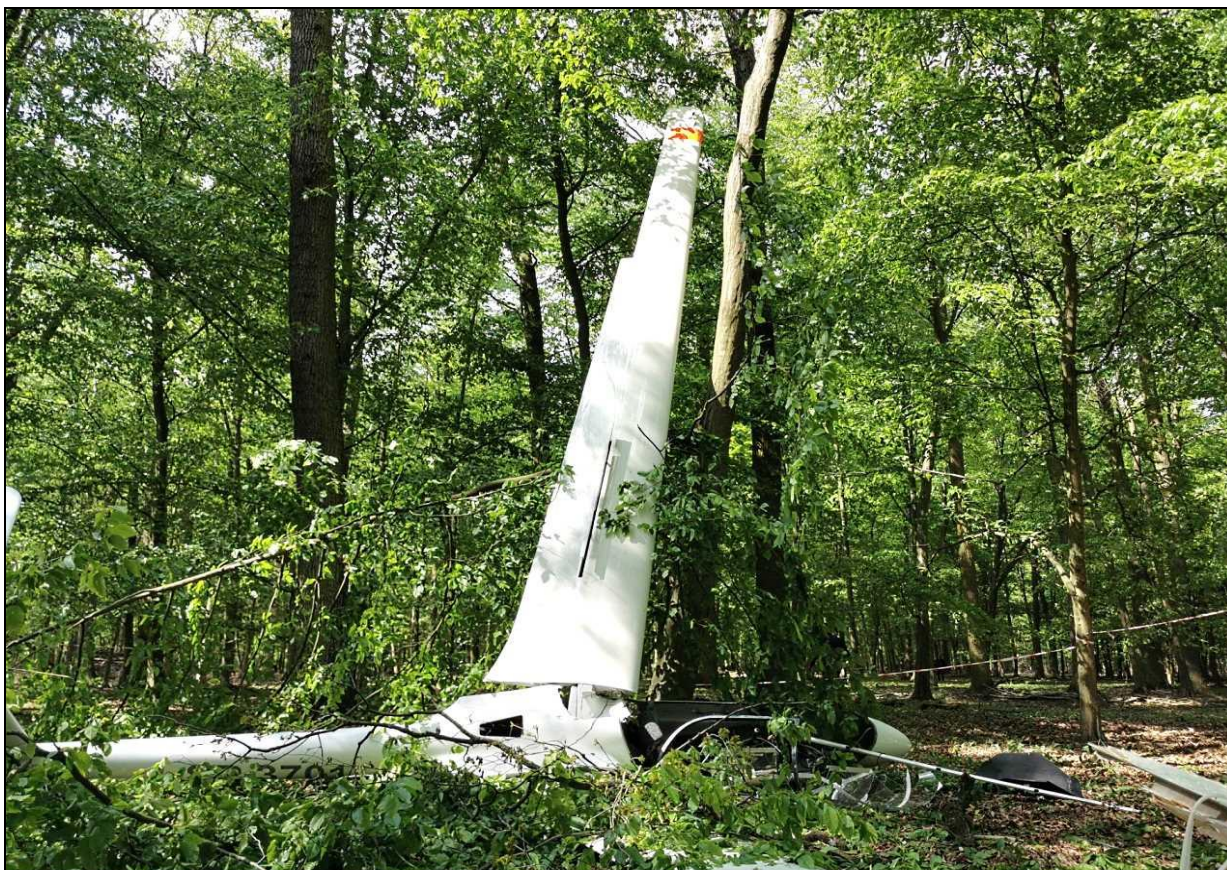
12 – Kadłub i lewe skrzydło.

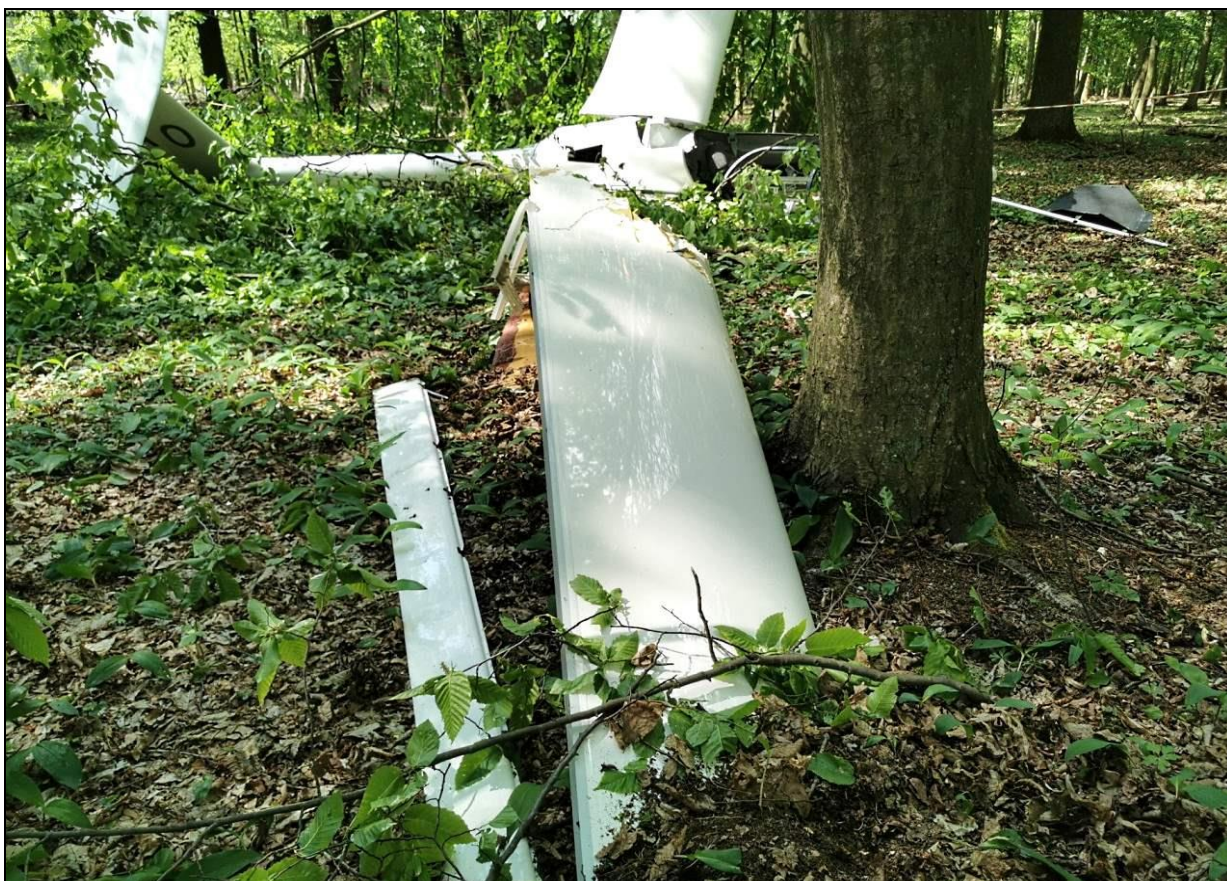
13 – Kadłub, skrzydła i usterzenie, widoczna oderwana prawa lotka.

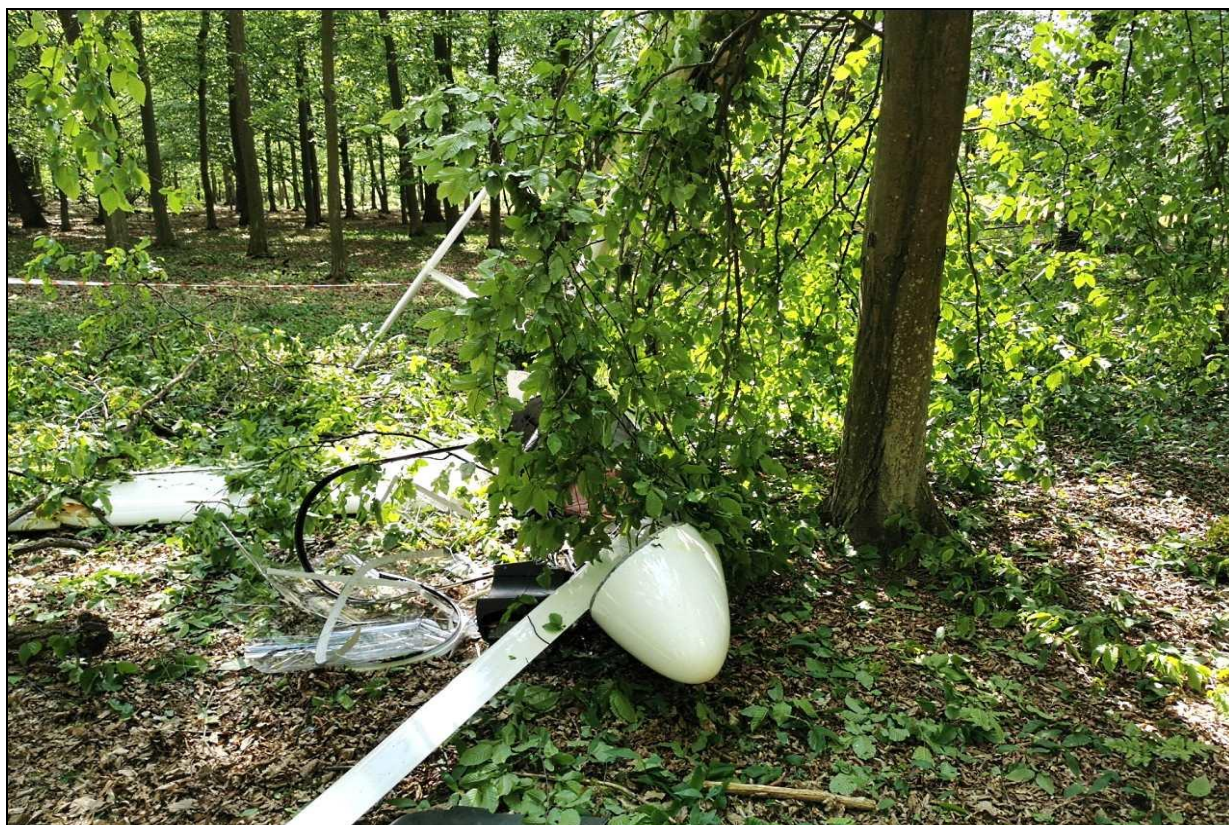
**14 – Kadłub od przodu, na pierwszym planie widoczna oderwana lewa lotka.**

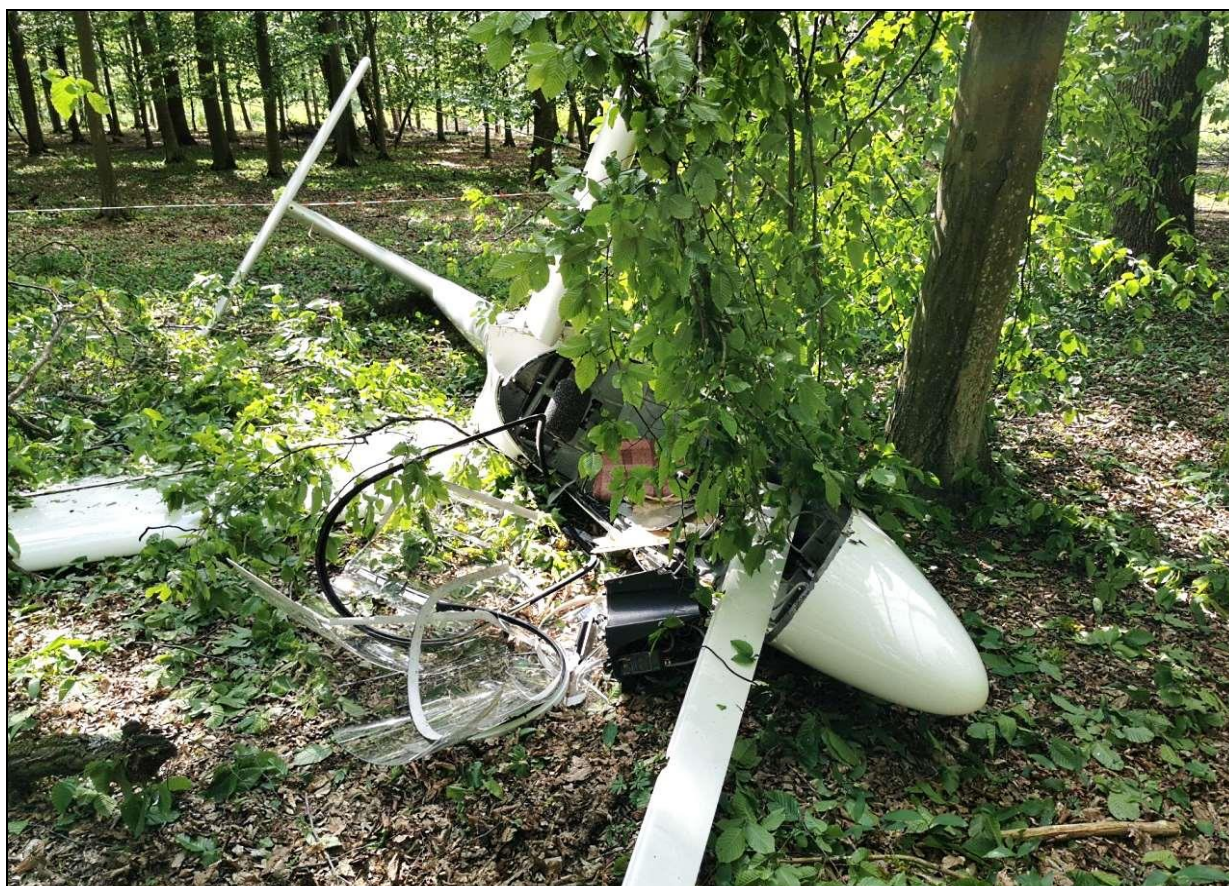
**15 – Kadłub od przodu, widoczna zniszczona osłona kabiny, wyrwana tablica przyrządów i oderwana lewa lotka.**

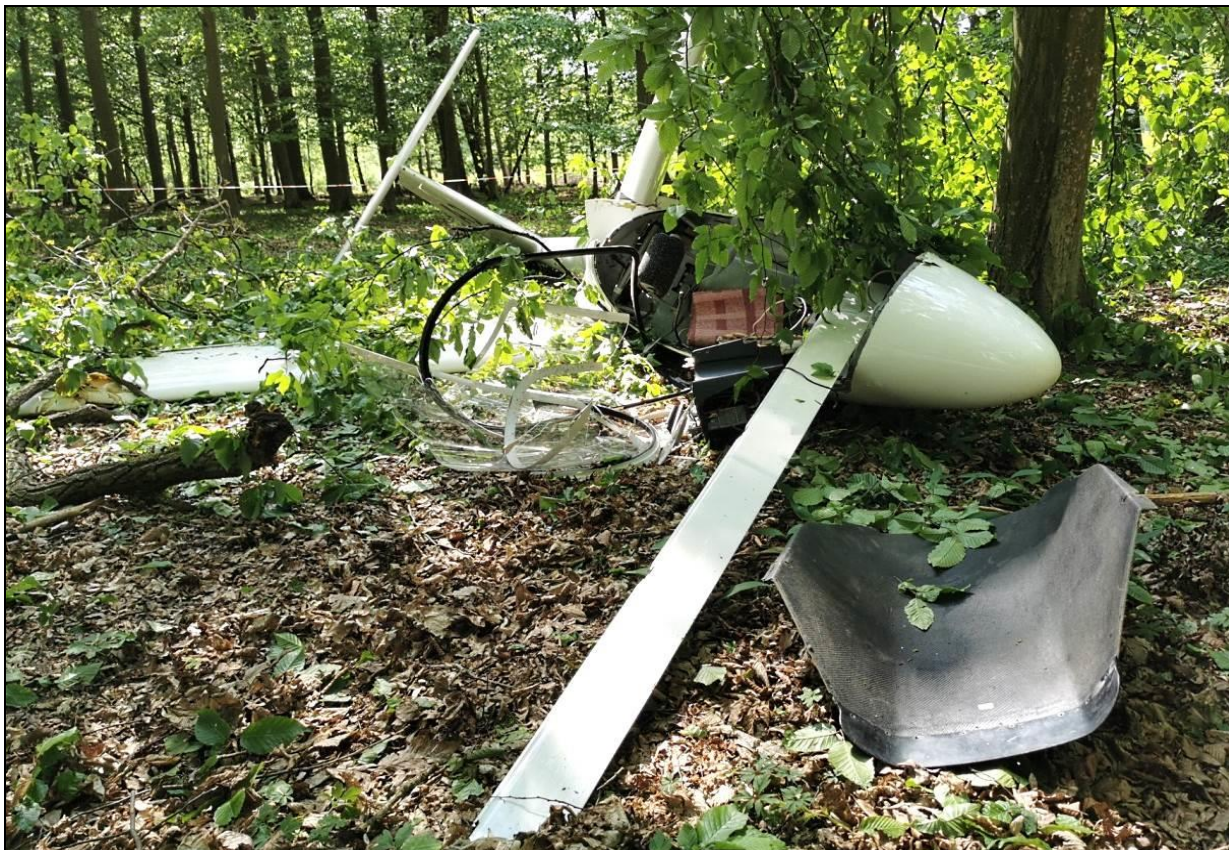
16 – Kadłub od przodu, widoczna zniszczona osłona kabiny, wyrwana tablica przyrządów, oderwana lewa lotka i osłona tablicy przyrządów.

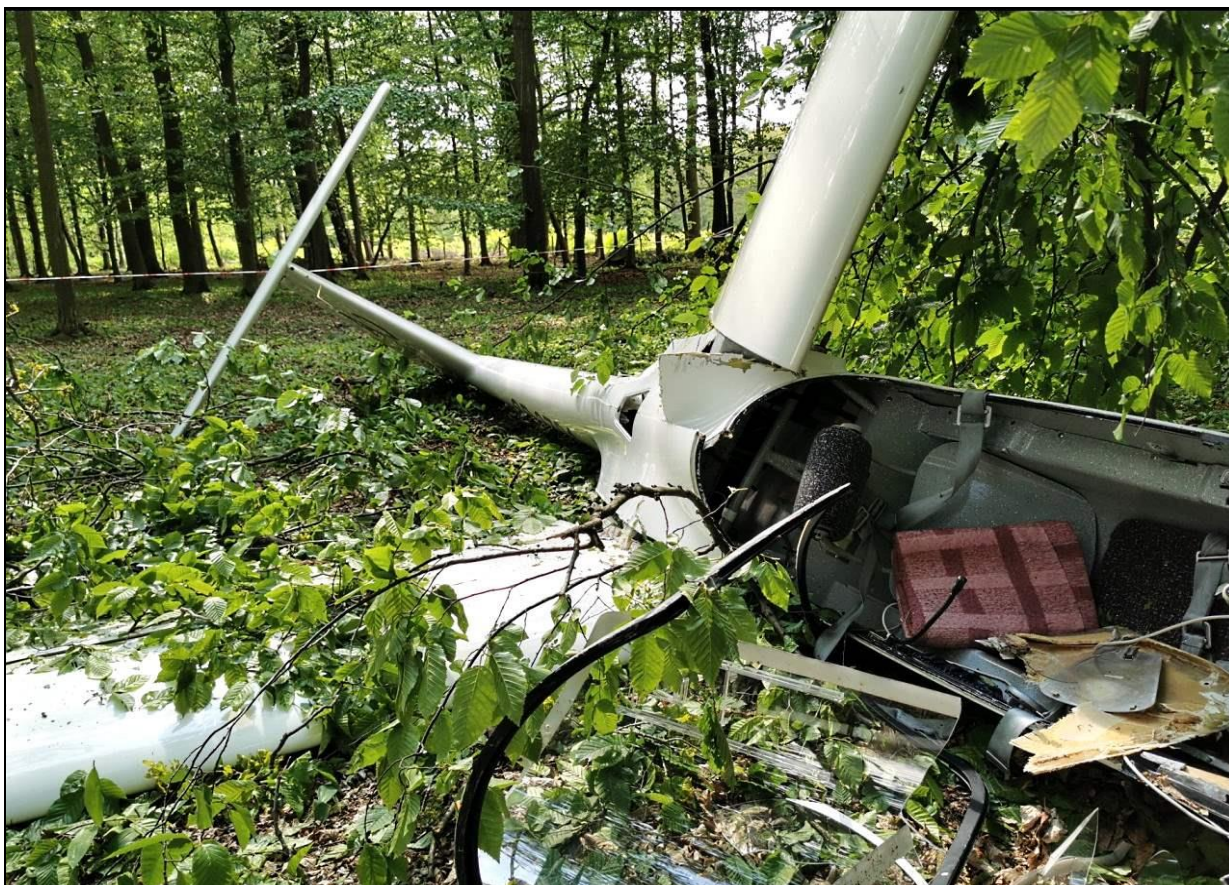
17 – Widok wnętrza kabiny.

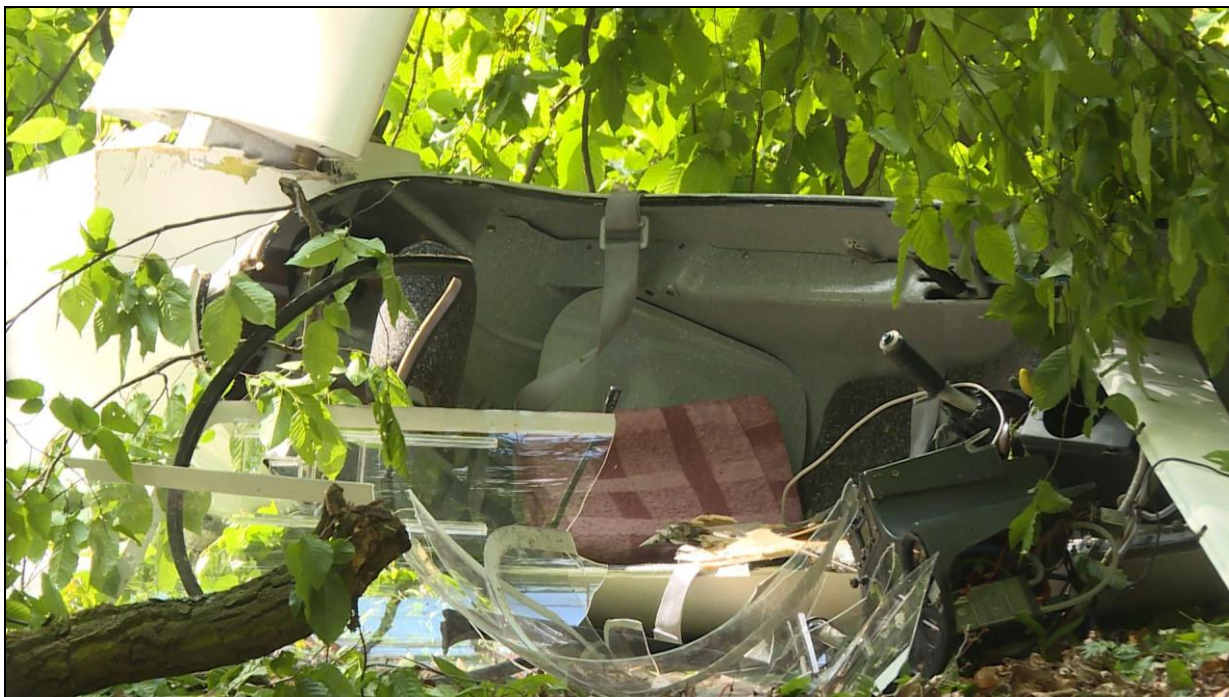
**18 – Wnętrze kabiny.**

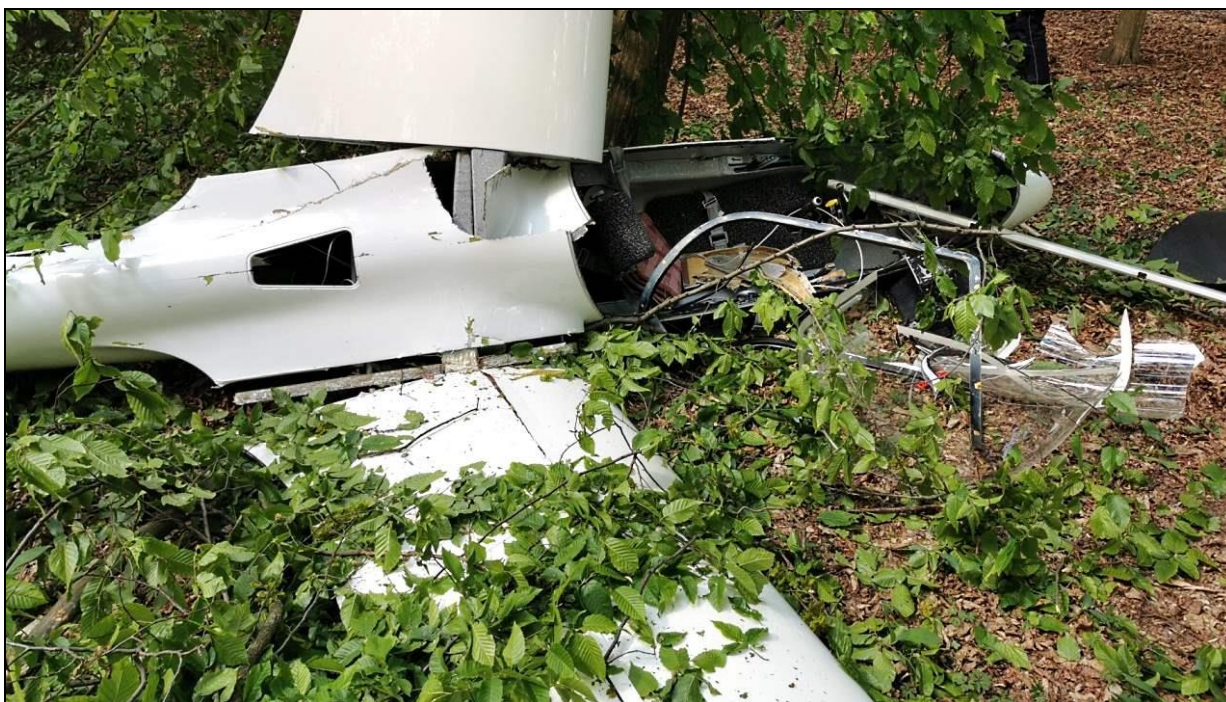
**19 – Kabina i środkowa część kadłuba z zamocowaniami skrzydeł. Zwraca uwagę złamanie dźwigara prawego skrzydła w rejonie żebra nasadowego i zniszczenia kadłuba za kabiną.**

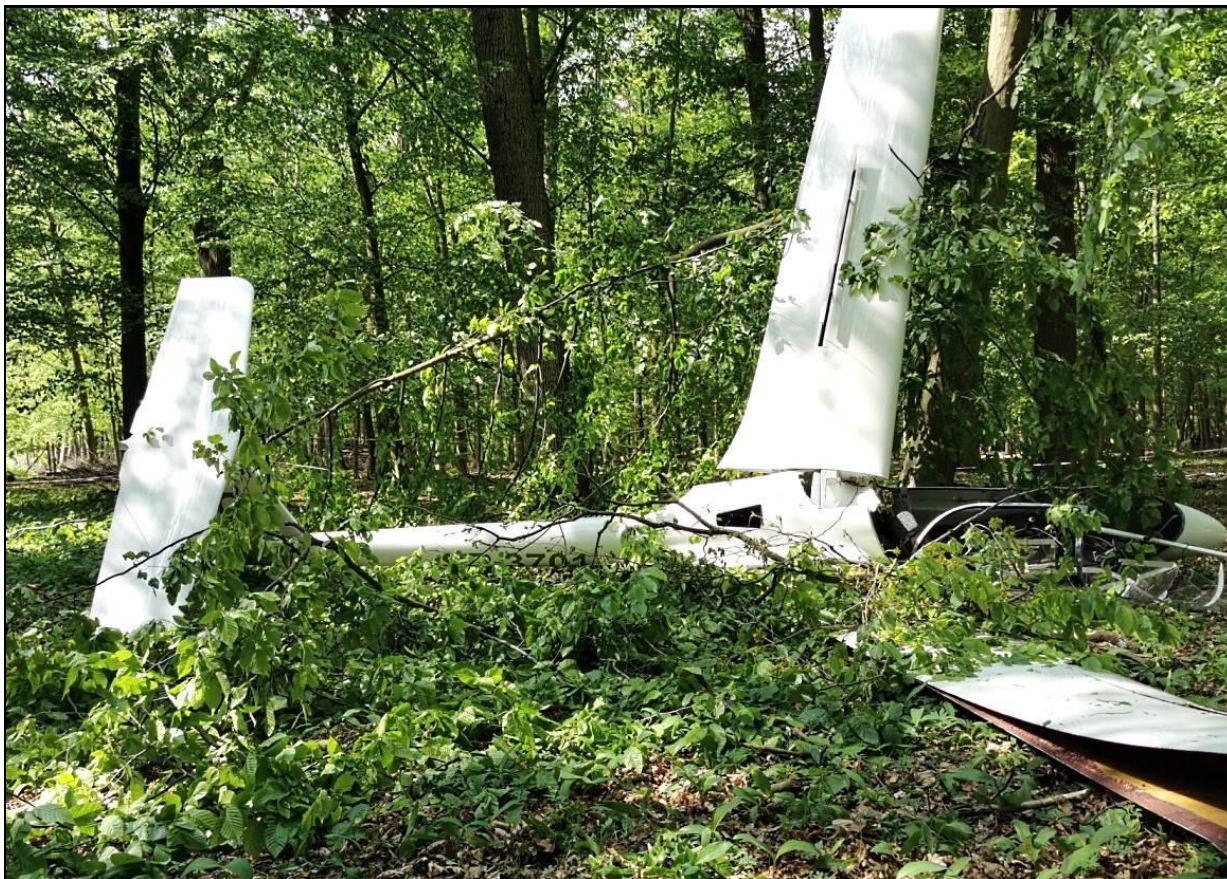
20 – Widok na całość szybowca od strony grzbietu.

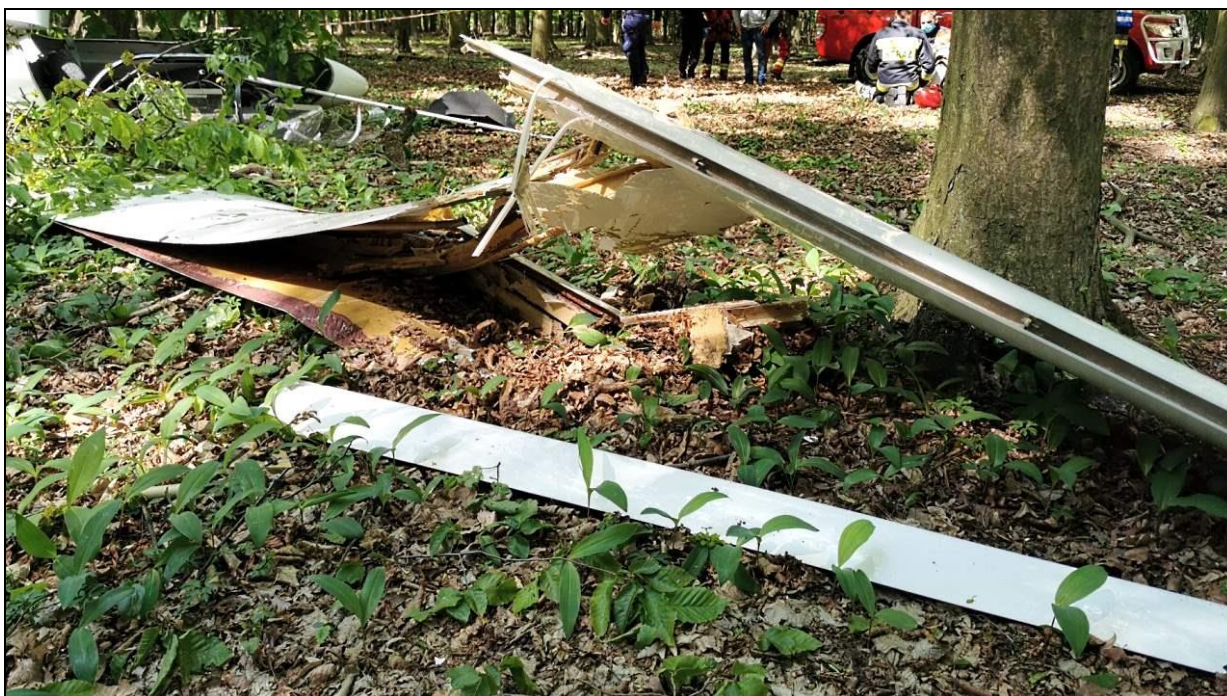
21 – Zbliżenie fragmentu zniszczonego prawego skrzydła, na pierwszym planie oderwana prawa lotka.
