Państwowa Komisja Badania Wypadków Lotniczych

INCYDENT 2020/1327

UCHWAŁA

Rodzaj, typ statku powietrznego:	Samolot, Cessna 177RG
Znaki rozpoznawcze SP:	SP-CVG
Data zdarzenia:	3 czerwca 2020 r.
Miejsce zdarzenia:	Mielec (EPML)

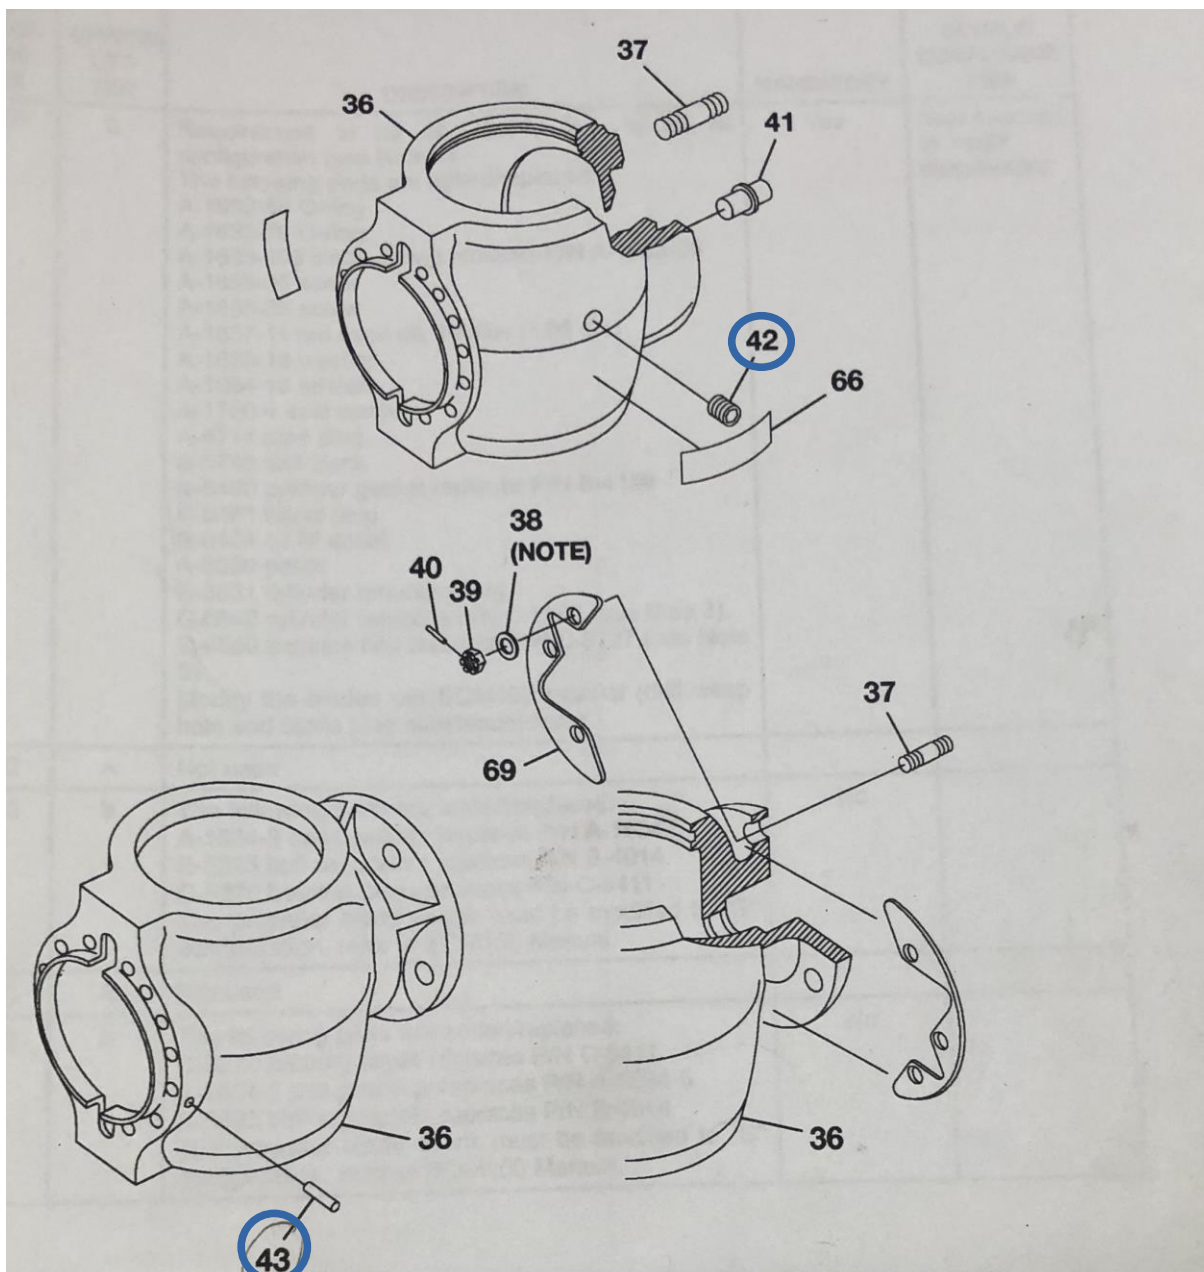
Rys. 1. Piasta: poz. 43 z końcówką odpowietrzającą i poz. 42 z końcówką do napełniania olejem [źródło: Instrukcja obsługi śmigła McCauley]

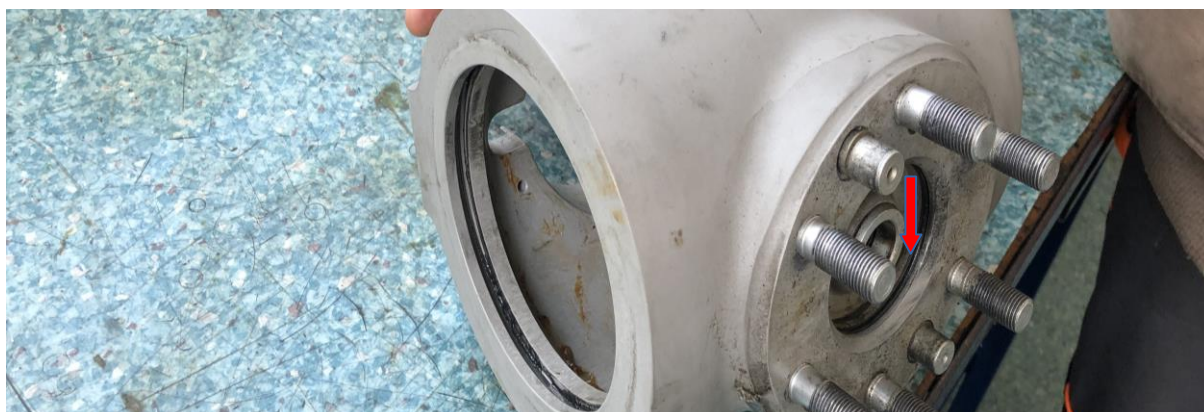
Rys. 2. Widok oringu uszczelniającego połączenie piasty z wałem korbowym [źródło: Franklin]

Prawdopodobną przyczyną zdarzenia było uszkodzenie podczas montażu śmigła oringu uszczelniającego połączenie piasty z wałem korbowym, co spowodowało wyciek oleju.
