RAPORT KOŃCOWY

WYPADEK

STATEK POWIETRZNY – Szybowiec SZD-30 Pirat, SP-3996

DATA I MIEJSCE ZDARZENIA – 4 czerwca 2020 r., Gromada k. Biłgoraja

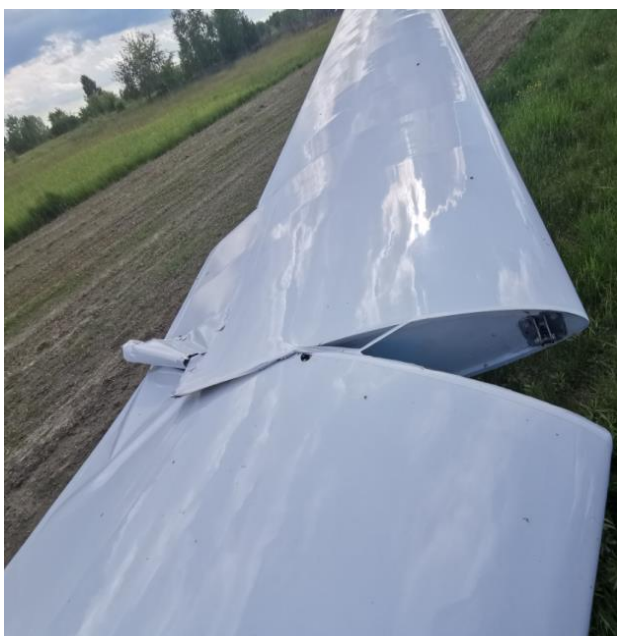
Rys. 2. Uszkodzony centropłat i wyłamana końcówka lewego skrzydła [źródło: użytkownik]

Uszkodzeniom uległy: końcówka lewego skrzydła (została wyłamana) oraz lewa część centroplata w miejscu połączenia. Ponadto zidentyfikowano pęknięcia pokrycia kadłuba w okolicy kabiny i części ogonowej.

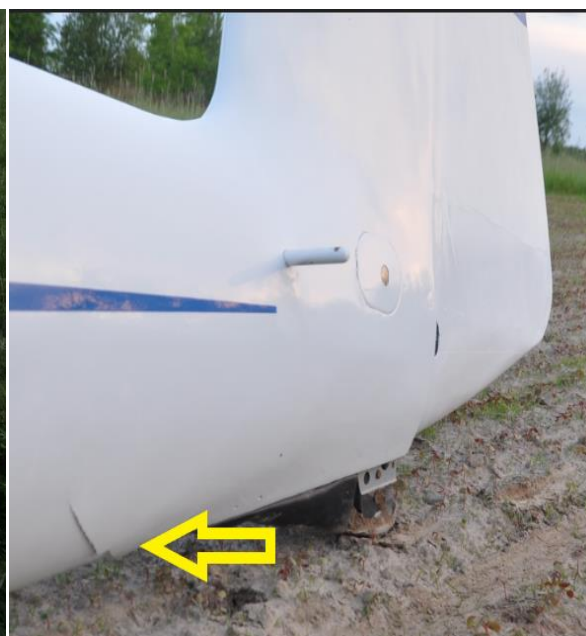
Rys. 3. Pęknięcie poszycia kadłuba w części ogonowej [źródło: użytkownik]

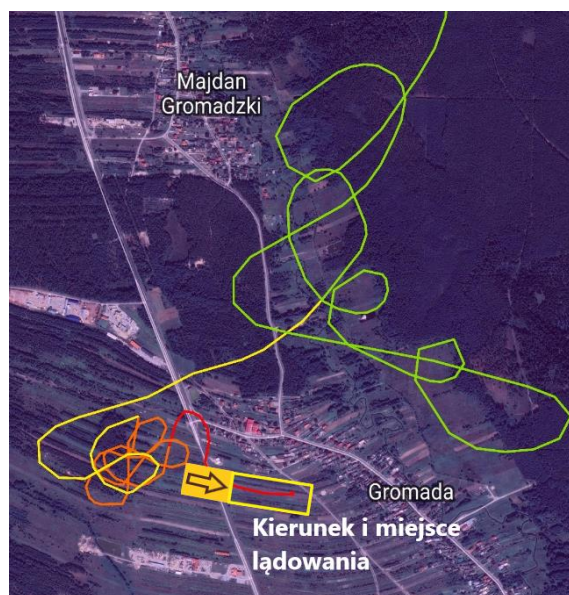
Około godziny 14:00, na wysokości 470 m., w okolicy miejscowości Majdan Gromadzki, po bezskutecznym poszukiwaniu termiki podjął decyzję o wyborze pola do lądowaniu w terenie przygodnym (rys. 5).

Rys. 5. Zapis końcowej fazy lotu i esowania szybowca przed lądowaniem w terenie przygodnym [źródło: użytkownik / PKBWL]

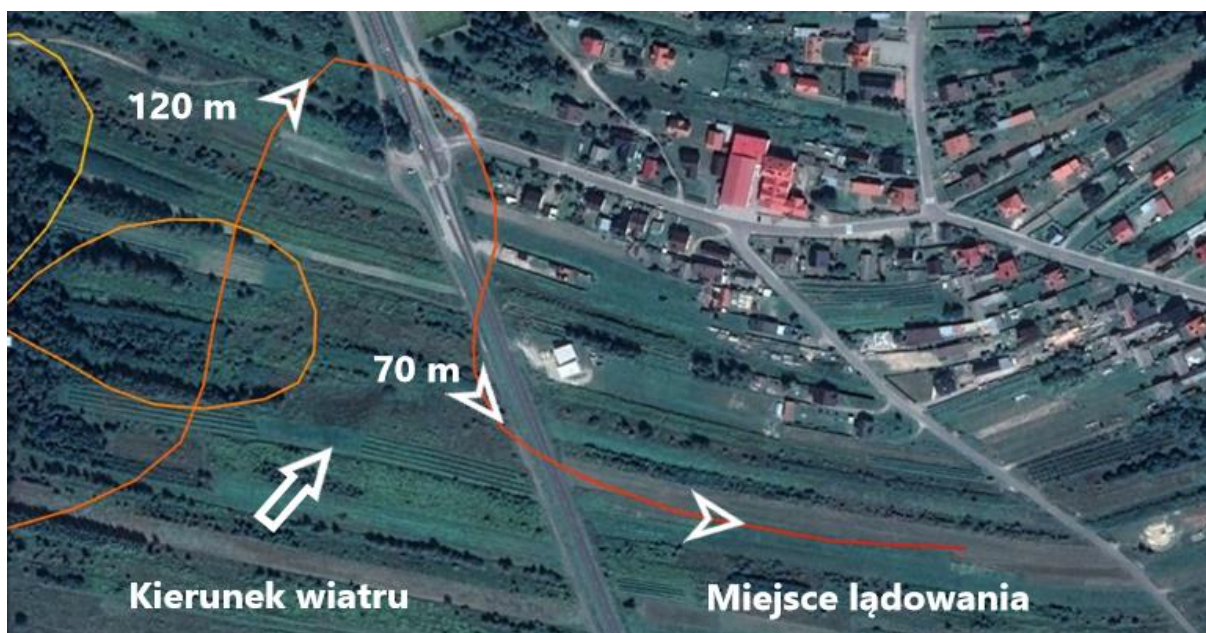
Wybierając miejsce do lądowania pilot nie ocenił właściwie kierunku wiatru, wiejącego z prędkością około 20 km/h z prawej strony i lekko z tyłu do kierunku podejścia. Aby zredukować wysokość, zdecydował się na esowanie. Niewłaściwe rozplanowanie tego manewru oraz niekorzystna składowa wiatru skutkowały zbyt bliskim, niskim podejściem, rozbieżnie w stosunku do osi pola wybranego na miejsce lądowania (rys. 6).

Rys. 6. Zapis podejścia szybowca do lądowania w terenie przygodnym i wysokości podejścia do lądowania w odniesieniu do miejsca lądowania [źródło: użytkownik / PKBWL]

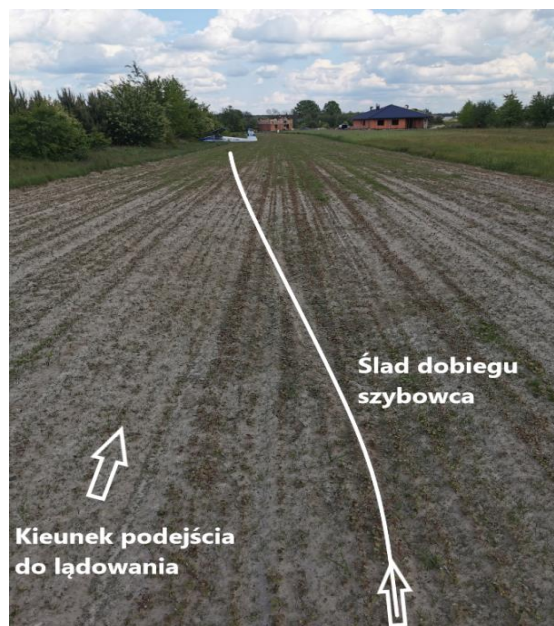
Aby wytracić nadmiar wysokości i przybliżyć się do osi pilot zdecydował się na ślizg nakierunkowy w prawo. Tuż przed wytrzymaniem do lądowania wycofał przechylenie, skutkiem czego przyziemienie nastąpiło z trawersem, prowadząc do utraty kierunku w lewo na dobiegu (rys. 7).

Rys. 7. Zdjęcie i szkic dobiegu szybowca po przyziemieniu [źródło: Użytkownik / PKBWL]

Utrata kierunku w trakcie dobiegu przy lądowaniu w terenie przygodnym, skutkująca kolizją z krzewami.

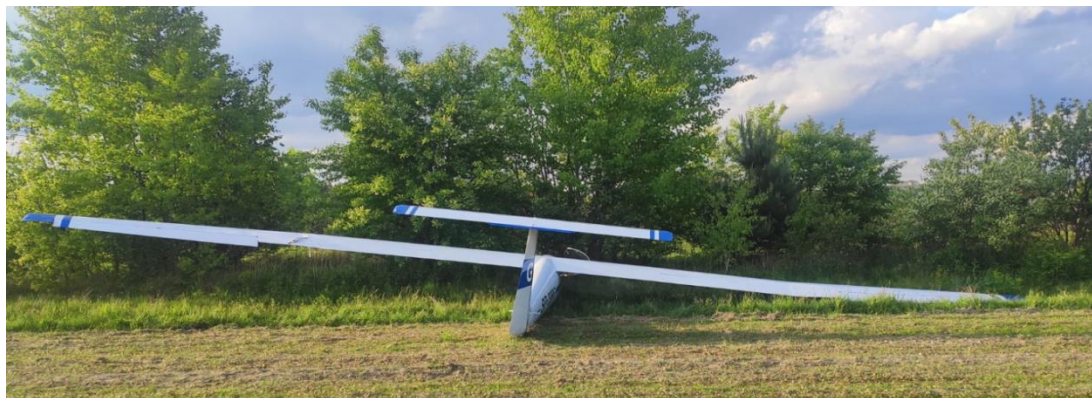
Zbyt wąskie pole nie pozwoliło na uniknięcie kolizji z wysokimi krzewami rosnącymi wzdłuż pola. Szybowiec zahaczył o krzewy lewym skrzydłem, wykonując gwałtowny obrót o 90° (rys. 8). Uszkodzenia opisano w pkt. 13 raportu.

Rys. 8. Zdjęcie szybowca po zakończeniu dobiegu [źródło: użytkownik]
